**“MANTENIMIENTO Y CONSERVACIÓN DEL DIQUE VÍA QUE COMUNICA
A LA CABECERA MUNICIPAL DE HATILLO DE LOBA CON EL
CORREGIMIENTO DE LA VICTORIA, EN ZONA RIVEREÑA DEL RIO
GRANDE DE LA MAGDALENA (BRAZO DE LOBA).”**

INFORME FINAL DE LA OPCIÓN DE GRADO

CÉSAR MAURICIO VALENCIA AGUILAR

**UNIVERSIDAD MILITAR NUEVA GRANADA
FACULTAD DE INGENIERÍA
DIRECCIÓN DE POSGRADOS
ESPECIALIZACION EN INGENIERIA DE PAVIMENTOS
BOGOTÁ D.C., MAYO DEL 2014**

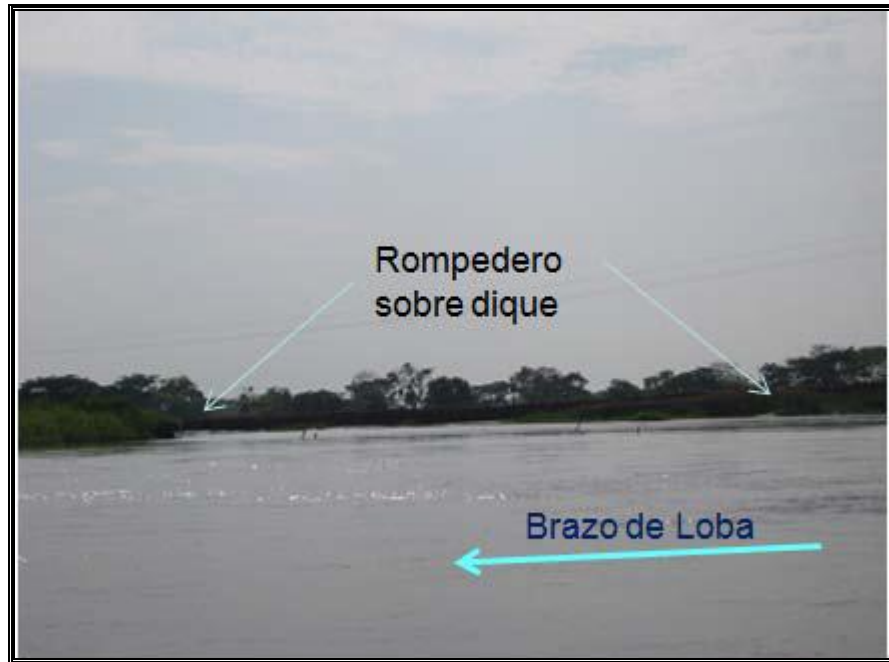
Existe un tramo del dique-vía (paralelo al brazo de Loba) que comunica los sectores antes mencionados donde se presentó un rompedero, aproximadamente sobre el Km 6, medido desde la cabecera; este rompedero fue cerrado en la emergencia mediante la conformación de un dique (oreja) lo más alejado posible de la orilla. La figura 1 presenta el rompedero sobre el dique que existía anteriormente, la figura 2, presenta el estado actual del dique construido.

Figura 1: Rompedero sobre dique existente Tramo de dique que se perdió por el rompedero, se alcanza a visualizar algo del dique se construyó en la parte posterior

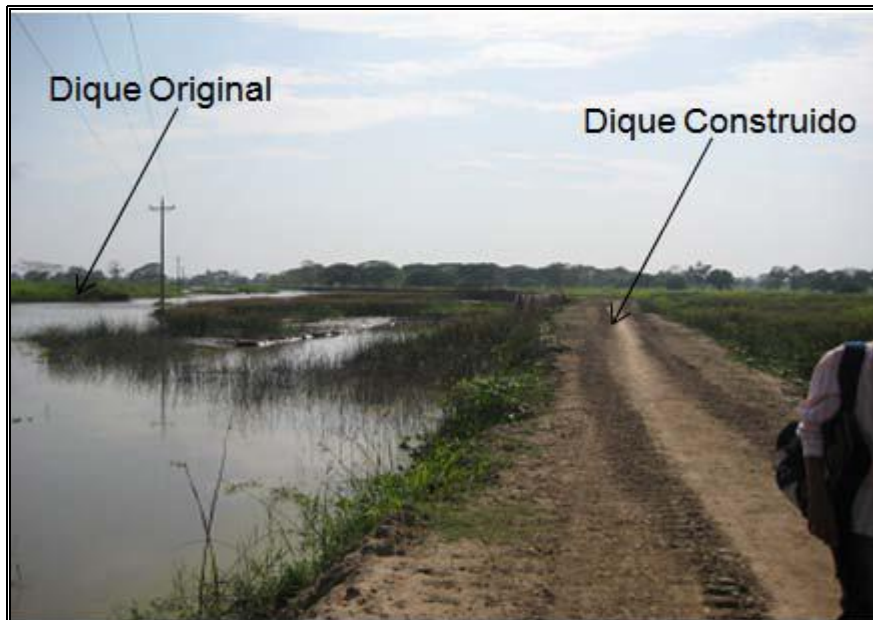
El tramo que se construyó tiene una longitud aproximada de 1500m, como se observa en la Figura 2, es necesaria la reconfiguración y realce de dicho dique con el fin que no se pierdan en la próxima temporada de creciente los trabajos ya adelantados y se consolide adecuadamente el nuevo alineamiento. Desde el sector de aguas arriba de la oreja hasta la cabecera municipal de Hatillo existe un dique que presenta problemas de conformación (Ver Figura 3) y cuenta con una altura insuficiente para controlar los desbordes del Brazo de Loba (Ver Figura 3).

Figura 2: Estado del dique construido Se observa el estado actual del dique construido durante la emergencia, se evidencia que también sobre este se presenta el tránsito de vehículos.

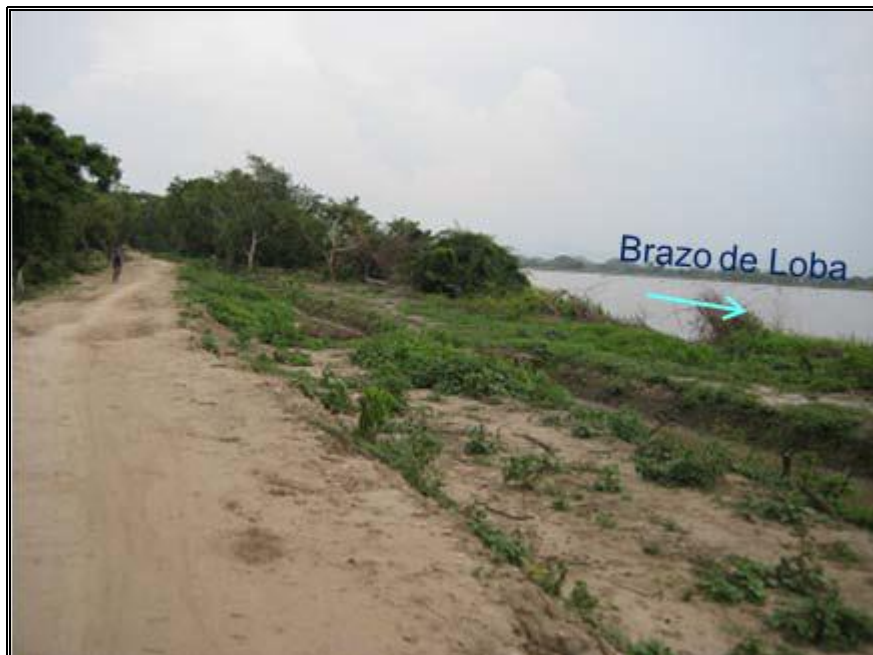
Figura 3: Dique vía existente El dique-vía no cuenta con una conformación adecuada, fue utilizado préstamo lateral para su construcción.

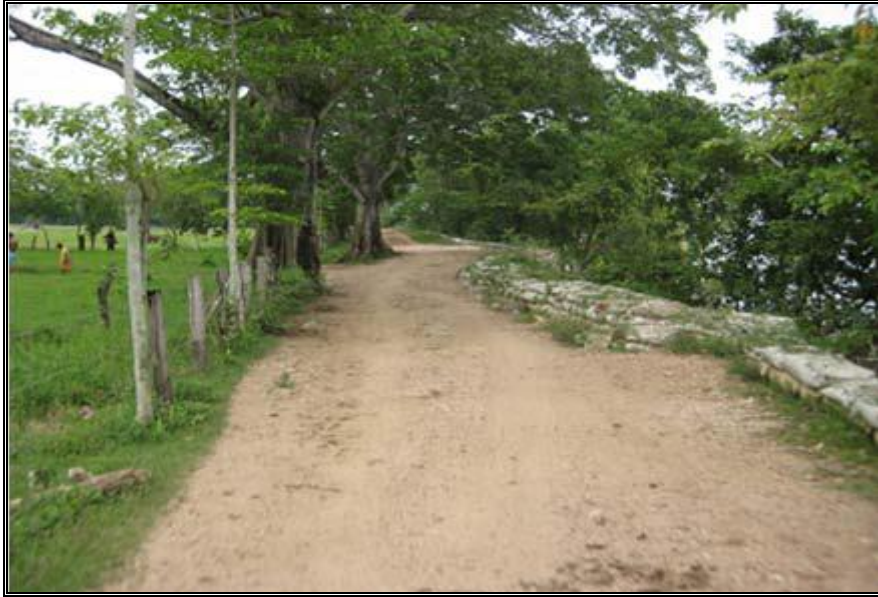
Figura 4: Tramo bajo de dique. En algunos tramos se hizo necesaria la colocación de bolsa suelos para impedir el desborde del brazo de Loba.
