**Trabajo de grado para optar el título de
Especialización Ingeniería de Pavimentos**

**ELABORACIÓN DE UNA PROPUESTA DE REHABILITACIÓN Y
MANTENIMIENTO PARA PARA MEJORAR EL BUEN FUNCIONAMIENTO DE
LA VÍA MOLINOS – MANAS EN CAJICÁ CUNDINAMARCA**

**Presentado por:
ING. FRANZ STEPHEN GÓMEZ RODRÍGUEZ**

**BOGOTÁ D.C.
12 DE DICIEMBRE DE 2016**

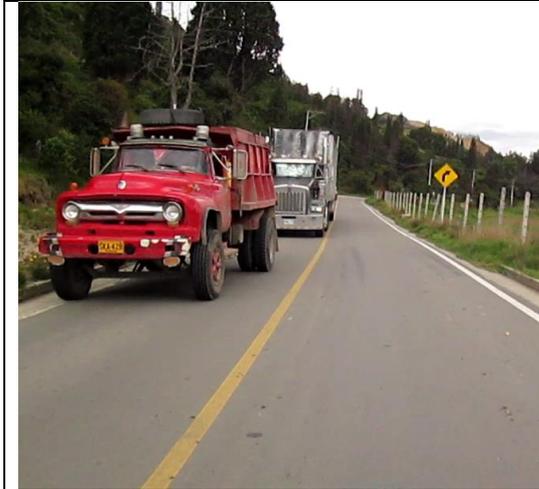
Paso de vehículos pesados
en el punto k3+450.

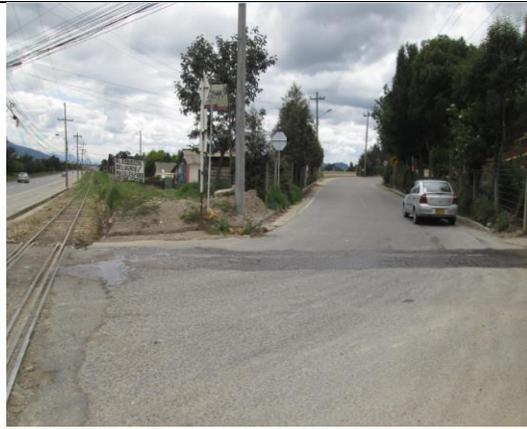
Punto final del pavimento
que comunica con la variante
Chía – Zipaquirá k5+000.

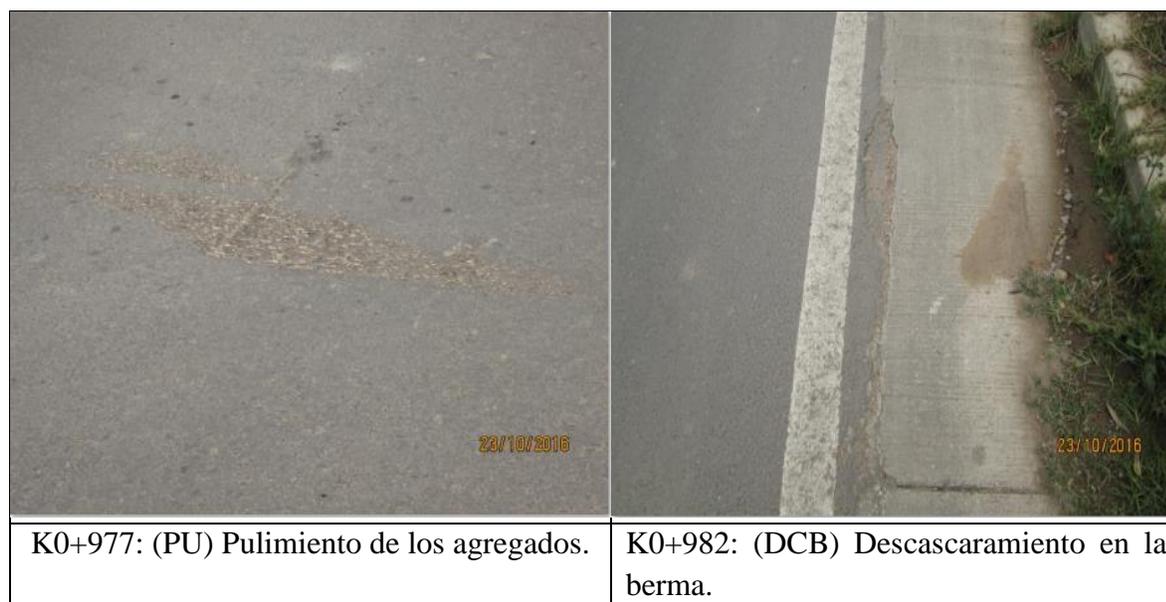
Figura 30: Pulimiento, descascaramiento.

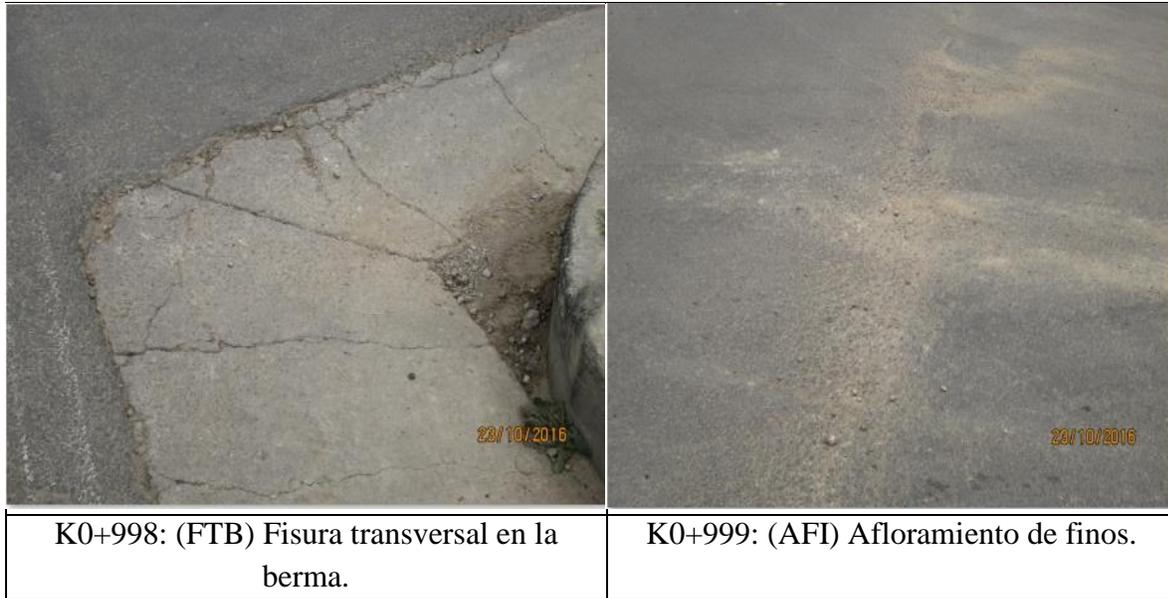
Figura 31: Fisura, afloramamiento

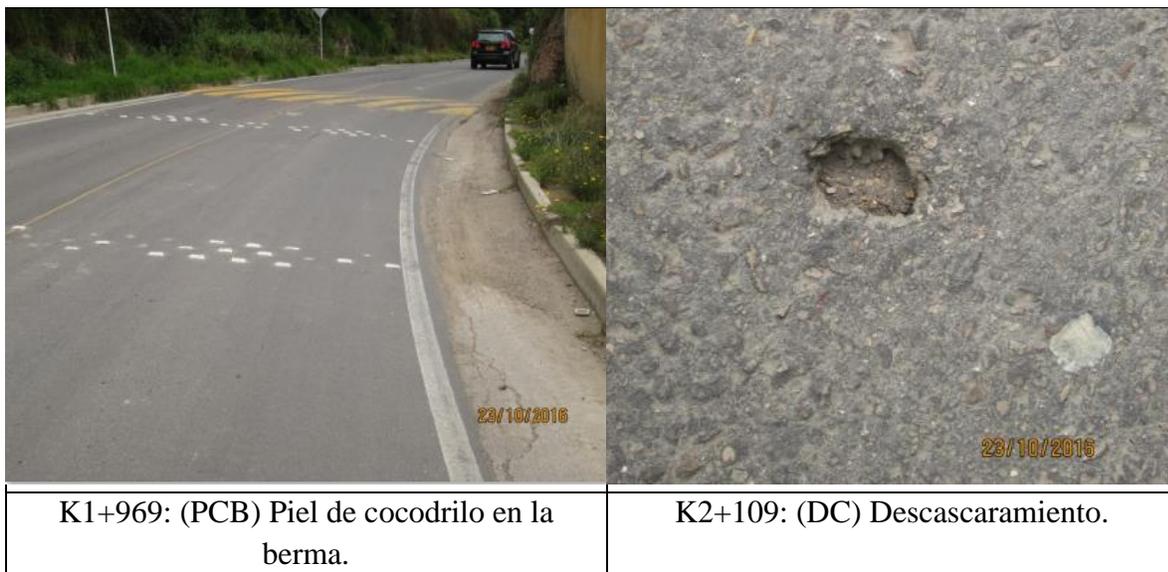
Figura 32: Piel de cocodrilo, descascaramiento.

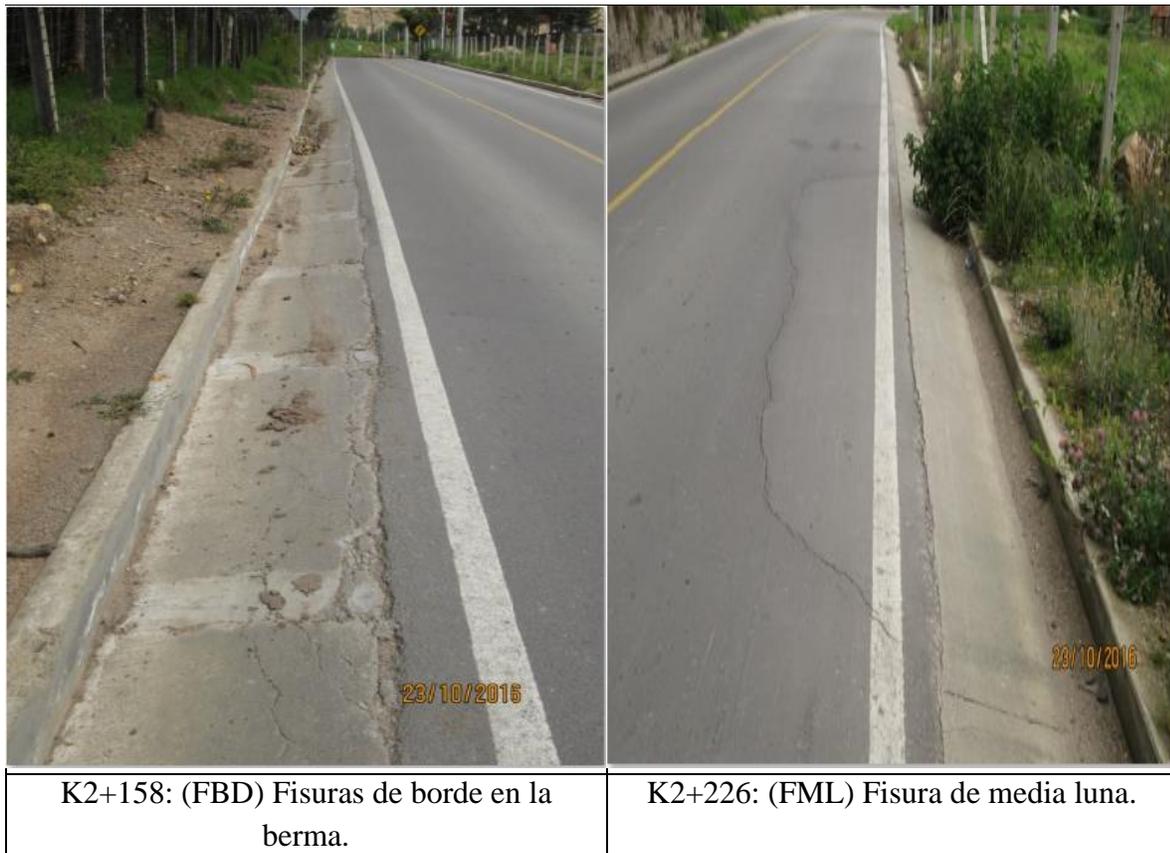
Figura 33: Fisuras de borde, fisura de media luna.

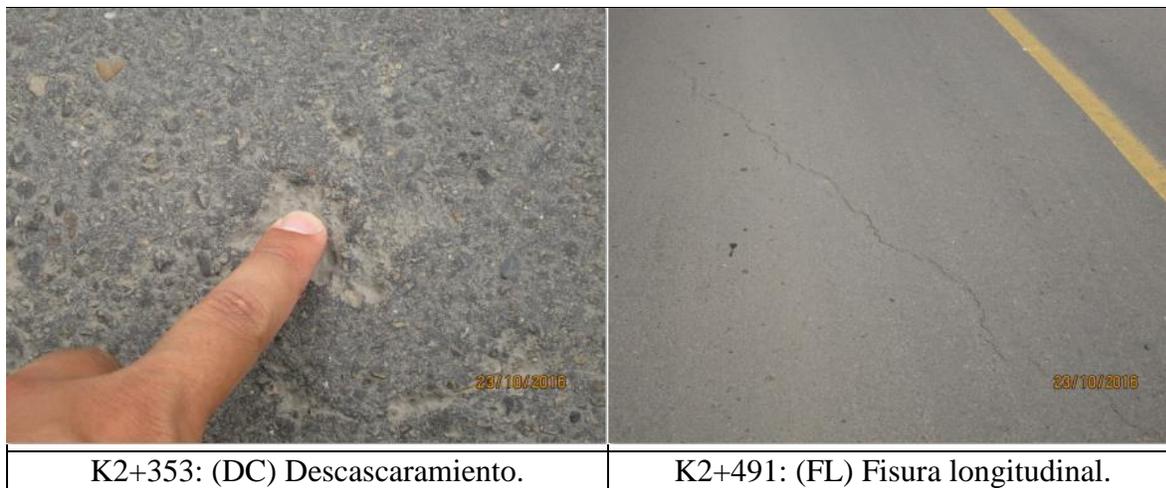
Figura 34: Descascamiento, fisura longitudinal

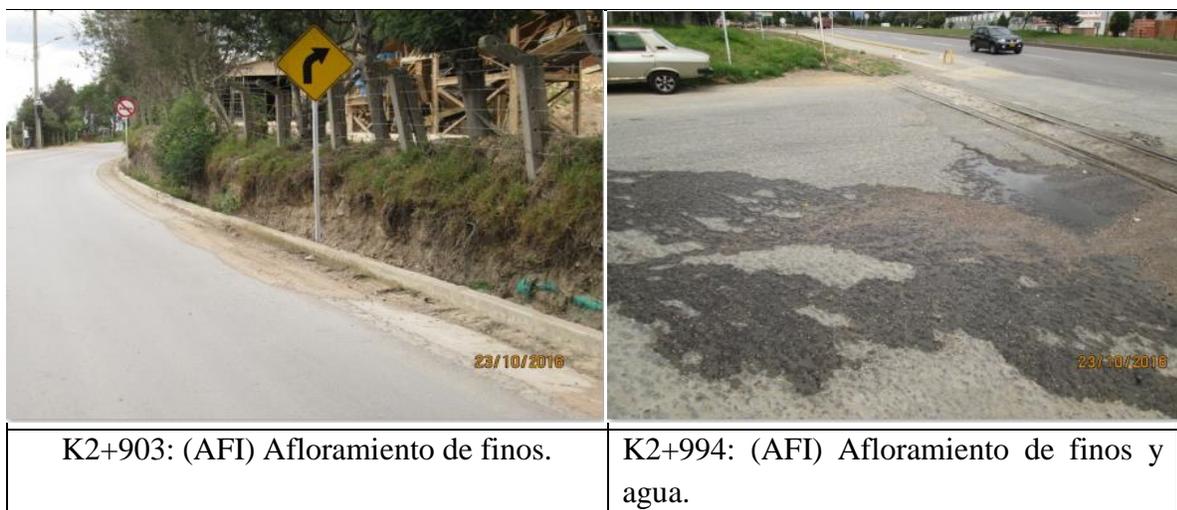
Figura 35: Afloramiento de finos y agua.

Esto se presenta porque en los 100 m finales de la vía hacia la cantera de Manás, la existencia de daños producidos por la existencia de baches, afloramiento de finos y agua, pérdidas de agregados de nivel medio a severo poseen un mayor efecto en el daño a diferencia de la falla producida por la fisura en media luna con una longitud de 4,85m que tiene una severidad media presente en la abscisa PR2+200 a PR2+300.

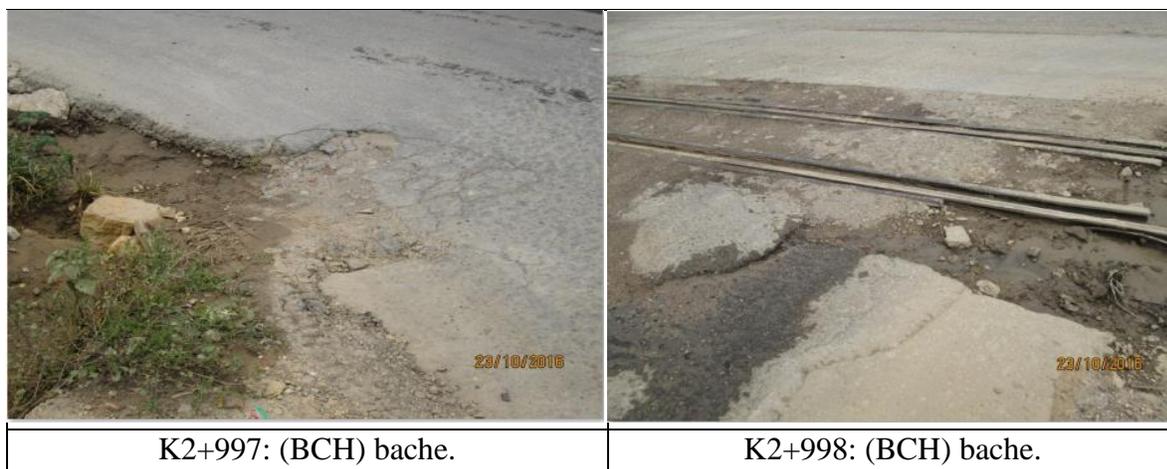
Figura 36: bache
