**REVISIÓN E INSPECCIÓN TÉCNICA DE LA MEZCLA EN FRÍO INSTALADA
POR EL MÉTODO DE PARCHEO POR INYECCIÓN NEUMÁTICA EN LA
LOCALIDAD DE TEUSAQUILLO.**

Autor: MARIA BRICEIDA SEPULVEDA COMEZAQUIRA.

UNIVERSIDAD MILITAR NUEVA GRANADA.
FACULTAD DE INGENIERIA.
PROGRAMA DE ESPECIALIZACION EN INGENIERIA DE PAVIMENTOS.
BOGOTA. 2015

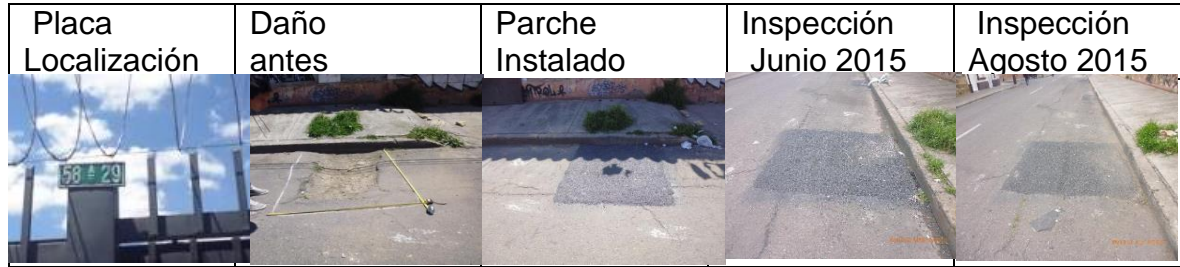
Figura 11 Registro fotográfico de los parches instalados por CIV: placa de localización del daño (a), daño antes de la intervención (b), parche instalado (c), inspección parche en junio 2015 (d), inspección del parche agosto 2015 (e)

CIV 3000696 Parche ejecutado el 16 de febrero de 2015 durante el día en la KR14 con CL 58 A 58 B

- Exudación: En la figura 11 del parche ubicado en el CIV 13000696 se observa una pequeña película de material de asfalto de aproximadamente 5 cm² el nivel de severidad del daño es baja (L), el asfalto no se pega a los zapatos o a los vehículos y esta área por ser mínima y no afecta la capacidad de frenado de los vehículos que por allí transitan.

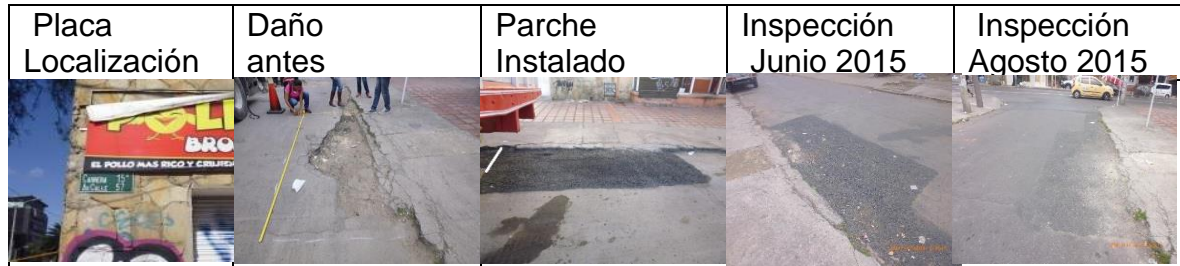
Figura 12. Registro fotográfico de los parches instalados por CIV: placa de localización del daño (a), daño antes de la intervención (b), parche instalado (c), inspección parche en junio 2015 (d), inspección del parche agosto 2015 (e)

CIV 13000802 Parche ejecutado el 16 de febrero de 2015 durante el día en la KR 15A con AC 57 a CL58

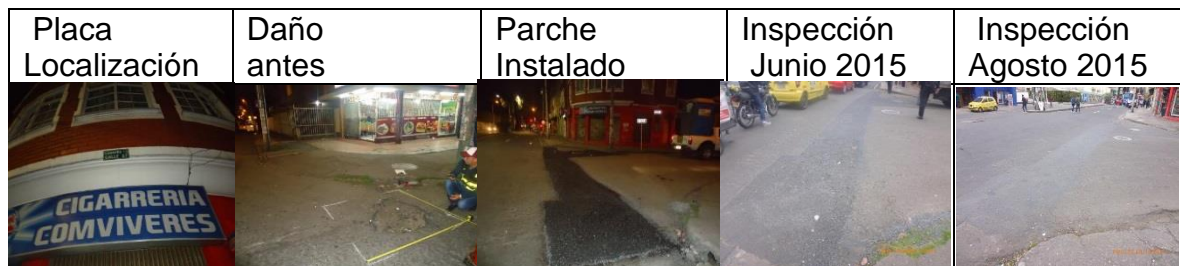
Figura 13. Registro fotográfico de los parches instalados por CIV: placa de localización del daño (a), daño antes de la intervención (b), parche instalado (c), inspección parche en junio 2015 (d), inspección del parche agosto 2015 (e)

CIV 13000871 Parche ejecutado el 17 de febrero de 2015 durante el en la noche KR 15 con CL 56 a 57

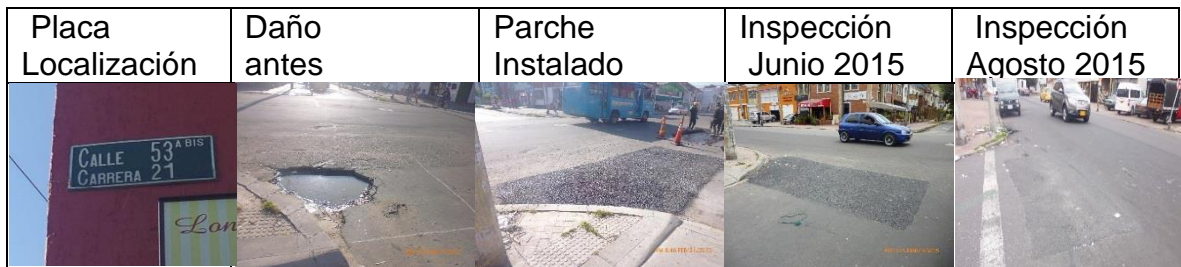
Figura 16. Registro fotográfico de los parches instalados por CIV: placa de localización del daño (a), daño antes de la intervención (b), parche instalado (c), inspección parche en junio 2015 (d), inspección del parche agosto 2015 (e)

CIV 13000966 Parche ejecutado el 18 de febrero de 2015 durante el día en la CL 53 A BIS entre KR 21 y 22.

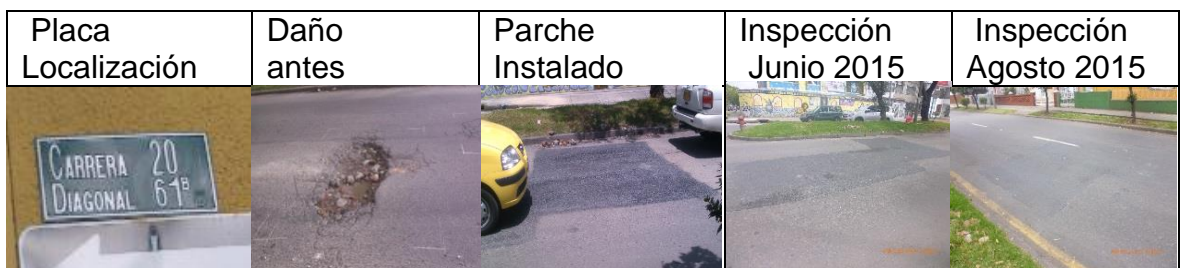
Figura 15. Registro fotográfico de los parches instalados por CIV: placa de localización del daño (a), daño antes de la intervención (b), parche instalado (c), inspección parche en junio 2015 (d), inspección del parche agosto 2015 (e)

CIV 13000336 Parche ejecutado el 20 de febrero de 2015 durante el día en la DG 61 B 40 entre KR 19 y 20.

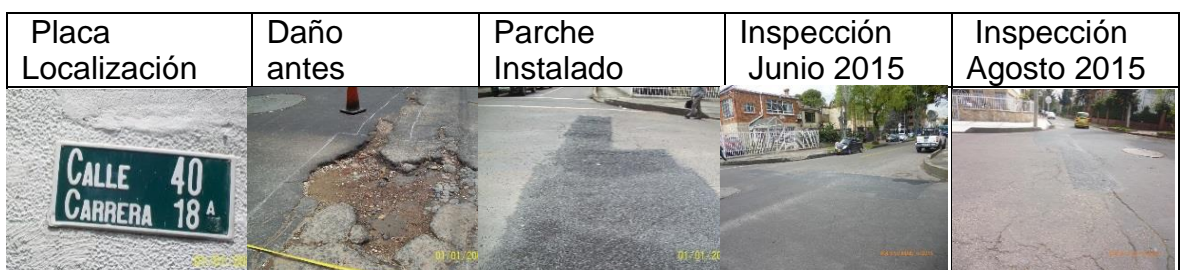
Figura 17. Registro fotográfico de los parches instalados por CIV: placa de localización del daño (a), daño antes de la intervención (b), parche instalado (c), inspección parche en junio 2015 (d), inspección del parche agosto 2015 (e)

CIV 13000794 Parche ejecutado el 24 de febrero de 2015 durante el día en la CI 40 entre KR 18 y 18 A

- Desprendimiento de agregados: se observó desprendimiento total de un parches que estuvo sometido a la acción destructiva del agua es el caso del parche ubicado en el CIV 13000794 mostrado en la figura 17

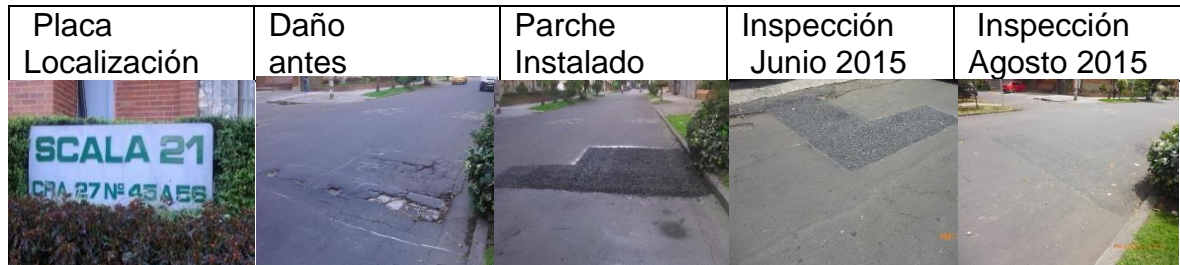
Figura 18. Registro fotográfico de los parches instalados por CIV: placa de localización del daño (a), daño antes de la intervención (b), parche instalado (c), inspección parche en junio 2015 (d), inspección del parche agosto 2015 (e)

CIV 13001388 Parche ejecutado el 27 de febrero de 2015 durante el día en la KR 27 con CL 46 a 45 A
