# **CASO DE ESTUDIO: ANÁLISIS DE FISURAS PREMATURAS EN LA VÍA LA NEVERA – GUANAPALO (NUNCHÍA, CASANARE) EN LAS ABSCISAS K1+340 Y K2+020. CAUSA Y POSIBLE TRATAMIENTO**

## **CASE STUDY: ANALYSIS OF PREMATURE FISSURE, ROAD LA NEVERA – GUANAPALO (NUNCHÍA, CASANARE), ABSCISSAS K1+340 AND K2+020. CAUSE AND POSSIBLE TREATMENT**

Jessica Ximena Sanabria Vargas  
Ingeniera Civil, aspirante a especialista en Ingeniería de Pavimentos  
Universidad Militar Nueva Granada  
Bogotá, Colombia  
[jsanabria@mikosas.com](mailto:jsanabria@mikosas.com)

**UNIVERSIDAD MILITAR  
NUEVA GRANADA**

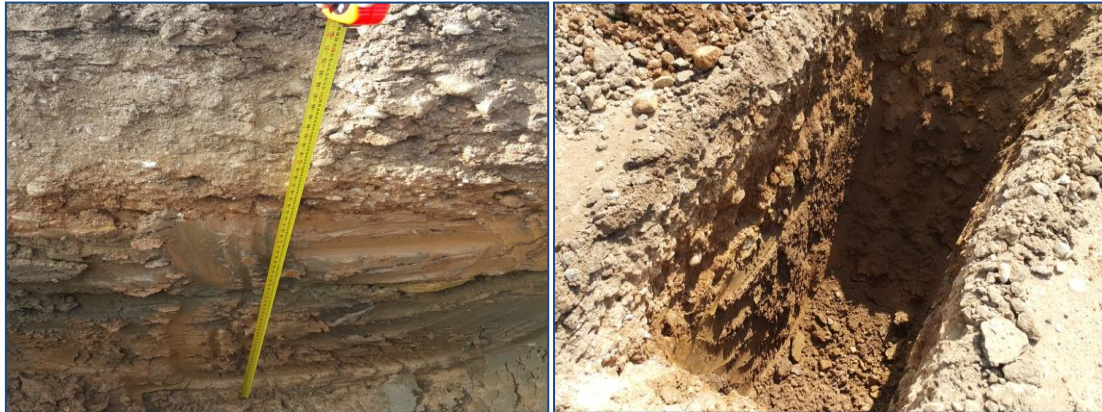
material, estaba soportado sobre una arcilla café con betas rojas y grises, y subyacía otra arcilla gris oscuro de consistencia blanda. En la Imagen 7a y 7b, se observan los registros de apiques hechos cerca de los puntos de análisis y se puede notar el perfil descrito.

**Imagen 7.** Apiques en la vía. a) Apique en la abscisa K1+250. b) Apique en la abscisa K2+000.

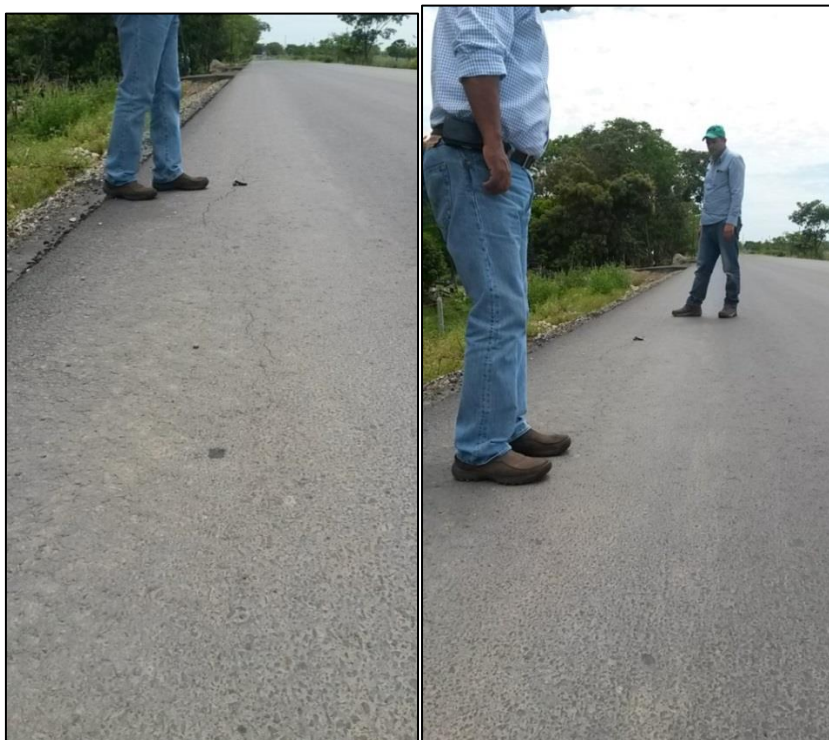
El primer tramo fisurado se encuentra en la abscisa K1+340, y como se puede observar en la Fotografía 5a y 5b, está ubicada en una tangente de la vía a una distancia de cincuenta y sesenta centímetros del borde de la carpeta asfáltica. En el lugar, no se hizo remplazo del material existente en el terraplén al existir un remanente de material granular superior a 40cm. La fisura tiene una distancia de aproximadamente dos metros, y un ancho en la parte más crítica de 3mm, como se aprecia en la Imagen 8.

**Imagen 8.** Ubicación de la fisura. a) Ubicación de la fisura desde el borde de la carpeta asfáltica. b) estimación de longitud de la fisura

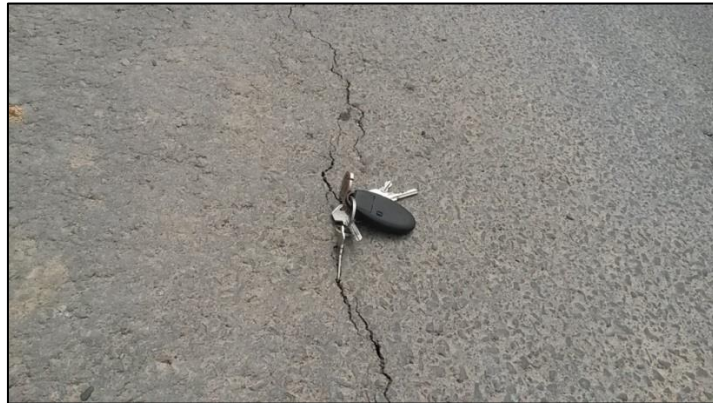
**Imagen 9.** Ancho promedio de la fisura.

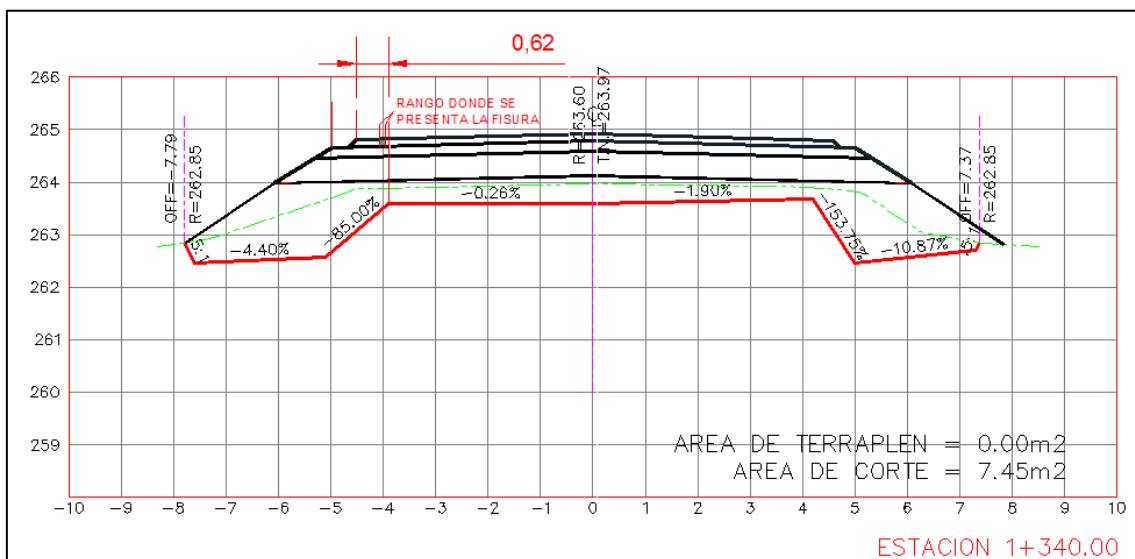
**Imagen 10.** Sección transversal abscisa K1+340.

A los lados de la fisura no se presentan diferencias de nivel, y además de ello no hay evidencia de fisuras laterales en el área observada. En la Imagen 10, se muestra la sección transversal del terreno natural, el corte para la ampliación y el terraplén conformado. Así mismo, en esta se indica la la distancia entre el borde de la carpeta asfáltica y la proyección de la junta de ampliación, comparado con la ubicación de la fisura longitudinal.

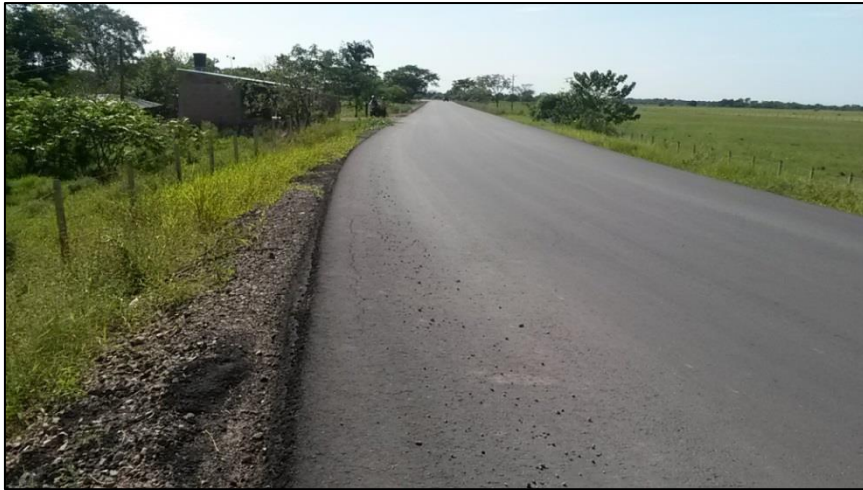
El segundo tramo que presenta fisura, se encuentra ubicado entre las abscisas K2+020 y K2+040. Como se observa en la Fotografía 7, este tramo corresponde a una curva en la vía y se aprecia que la huella vehicular está distante de donde se está originando la fisura. En la fotografía 8, se observa

**Imagen 11.** Ubicación de la fisura desde el borde de la carpeta asfáltica.

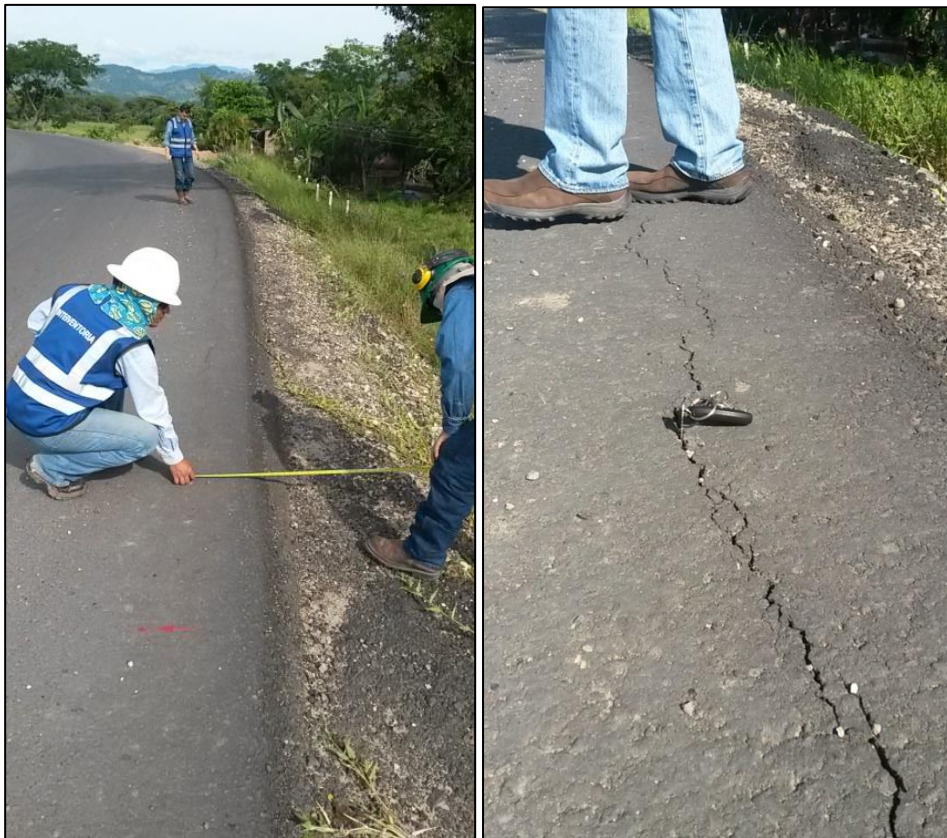
que la fisura está en un rango de treinta a cuarenta centímetros del borde del asfalto, tiene una longitud de aproximadamente 3 metros, y un máximo de ancho de 3 mm. Al igual que en la fisura de la abscisa K1+340, no existen más fisuras en el área de estudio y no hay diferencias de nivel en la carpeta asfáltica.

**Imagen 12.** Longitud y ancho de la fisura. a) Ubicación de la fisura desde el borde de la carpeta asfáltica, se observa la longitud aproximada. b) Estimación de ancho de fisura.

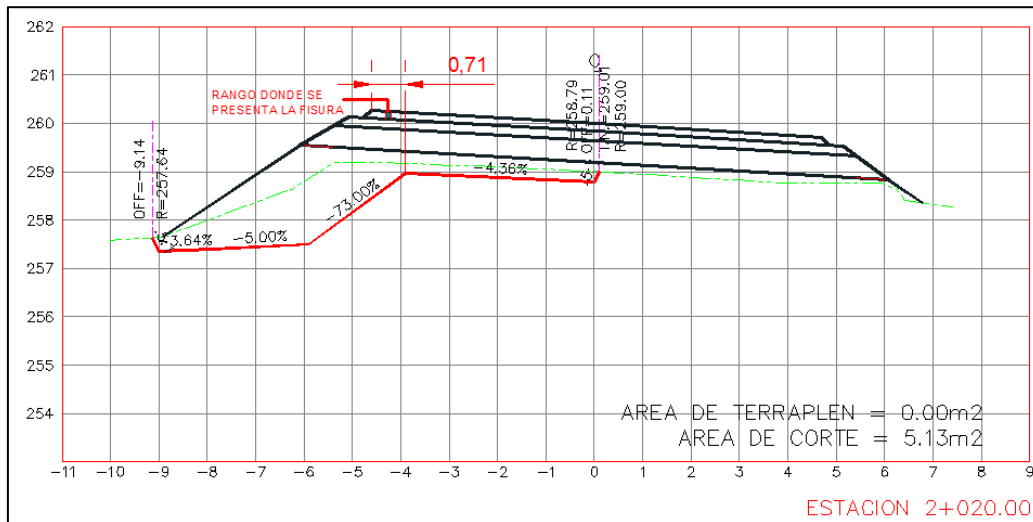
**Imagen 13.** Sección transversal abscisa K2+020.

En el lugar, no se hizo remplazo al encontrar un espesor del material granular remanente de sesenta a setenta centímetros, y se obedeció el diseño en cuanto a realizar únicamente ampliación y mejoramiento con crudo de 4 pulgadas. Luego de haber revisado lo anterior, se hizo la proyección de la junta de ampliación (Imagen 13) hacia la carpeta asfáltica en la sección transversal, encontrando que está próxima a la misma.

Finalmente, luego del análisis anterior sobre los materiales de construcción del pavimento y los procedimientos constructivos, se deduce que la causa más probable dentro de las mencionadas son los asentamientos primarios que se están presentando en la fundación de la ampliación del terraplén, que a su vez lo complementa el haber generado un plano vertical entre la unión del terraplén existente con la ampliación, lo cual no garantiza una adherencia entre los dos y conlleva a un plano de falla o dilatación.

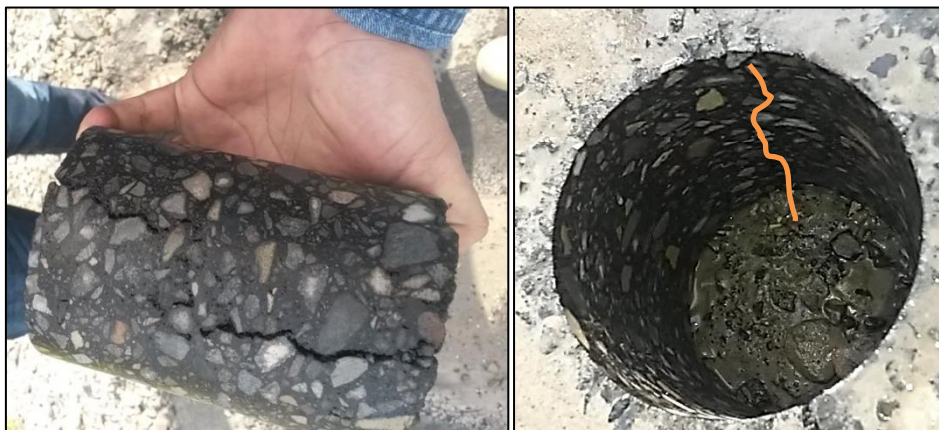
El comportamiento de propagación de las fisuras, es un parámetro que puede indicar su posible origen y para lograr determinarlo de manera precisa fueron extraídos núcleos en distintos puntos a lo largo de la misma. En la Imagen 14, se observa que la fisura está en todo el espesor de la carpeta asfáltica, y cambia de dirección al llegar a la segunda capa de MDC-2.

**Imagen 14.** Núcleo 1 Abscisa K1+340. a) núcleo extraído en el sitio donde tiene un mayor ancho. b) Orificio del núcleo extraído en la carpeta asfáltica.

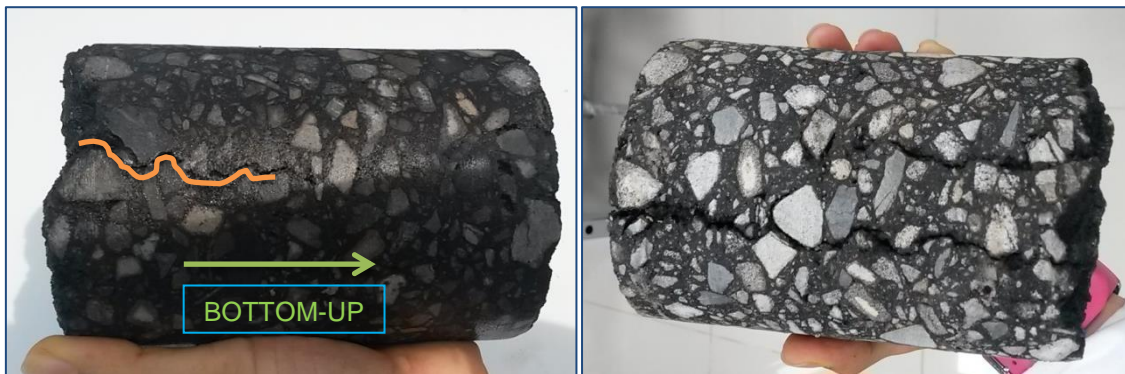
Un segundo núcleo en la abscisa K1+340 fue extraído donde la fisura aún no tiene un ancho pronunciado, y en la abscisa K2+200 se tomó un único núcleo donde la fisura tiene un mayor ancho. En ambos núcleos es posible establecer el comportamientos iguales de propagación de la falla de abajo hacia arriba, como se detalla en la Imagen 15a y 15b, lo cual puede ser indicio de que la causa del origen es la misma.

**Imagen 15.** Núcleos 2 y 3. a) Núcleo 2 en la abscisa K1+340. b) Núcleo 3 en la abscisa K2+200.

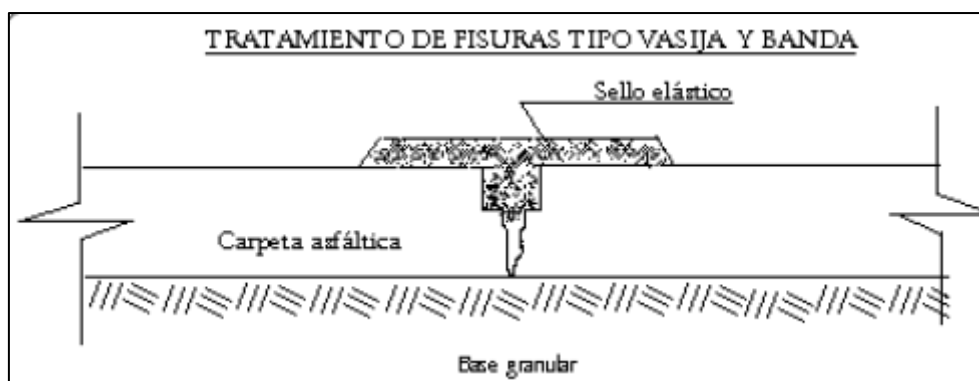
**Imagen 16.** Tratamiento de fisura tipo vasija y banda

Inicialmente, hay que tener claridad en cuanto a que mientras la fisura esté abierta, significa tener un punto de infiltración de aguas superficiales (lluvia) desde la carpeta asfáltica hasta la estructura del pavimento, lo cual puede conllevar a deformaciones en la misma. Por lo anterior, es necesario adelantar el procedimiento adecuado para prevenir que aumente el nivel de severidad de la falla. Al respecto, los tratamientos para este tipo de fisuras no son muy variados y del tema principalmente se recomienda que para fisuras mayores a 3mm, ampliar la sección de la misma con la utilización de una herramienta conocida como ruteadora, para lograr una mayor superficie de adherencia y posteriormente instalar el material de sello, el cual debe poseer características elásticas como lo puede ser un asfalto modificado con polímeros (Imagen 16) [10]. Por otra parte, como medida de prevención ante la aparición de fisuras se puede brindar a la estructura del pavimento un refuerzo con geomalla, instalada en las capas granulares para que sean absorbidos mejor los esfuerzos de tensión generados desde la subrasante [11].
