**DEFINICIÓN DE LA ESTRATEGIA DE REHABILITACIÓN PARA LA VÍA SANTA
MARTA – PARAGUACHÓN ENTRE EL PR64+000 AL 72+000
DE LA RUTA 90-09**

TRABAJO DE GRADO

**UNIVERSIDAD MILITAR NUEVA GRANADA
FACULTAD DE INGENIERÍA
ESPECIALIZACIÓN EN INGENIERÍA DE PAVIMENTOS
BOGOTÁ D.C.
MARZO 2014**

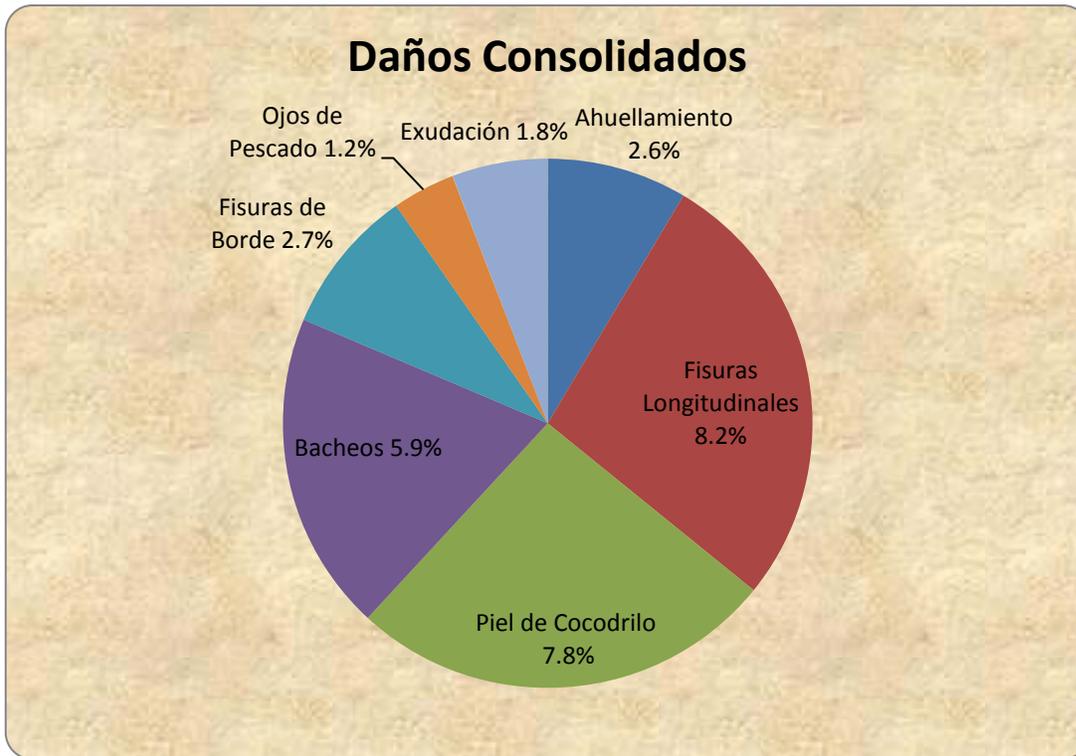
Figura No 4. Daños Consolidados

De acuerdo con la Figura anterior, se evidencia que el daño predominante en toda el área evaluada en el tramo en estudio son las fisuras longitudinales con un porcentaje del 8.2%, seguida de piel de cocodrilo con un porcentaje del 7.8%, el bacheo con un 5.9%; los daños identificados como fisuras de borde, ojos de pescado, exudación y ahuellamiento tienen un porcentaje muy bajo con respecto a los anteriores con un valor máximo del 2.7%.

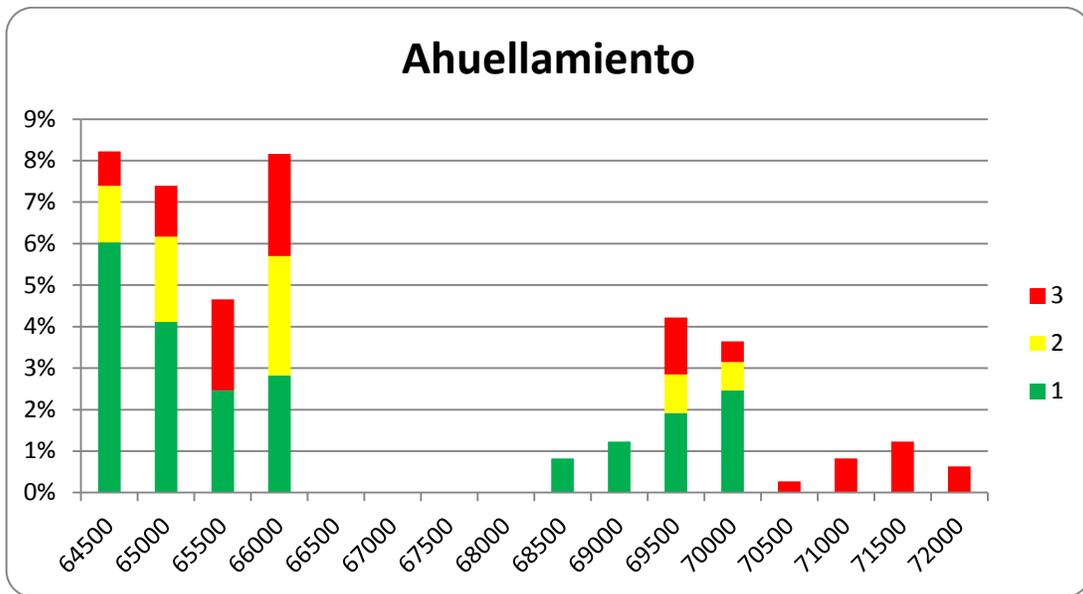
Figura No 5. Ahuellamiento

De acuerdo a la Figura anterior, se puede observar que la severidad más predominante en este tipo de daño es la severidad baja con un valor máximo del 6%, y se encuentra distribuida entre el PR64+000 al PR66+000 y del 68+500 al PR70+000; así mismo la severidad alta se encuentra desde el PR64+000 al PR66+000 y del PR69+500 al PR72+000 con un valor máximo del 3% y la severidad media representa la menor área afectada en este tramo como un valor máximo del 3%. Cabe aclarar que desde el PR66+000 al PR68+000 no se presenta ningún daño tipo ahuellamiento.

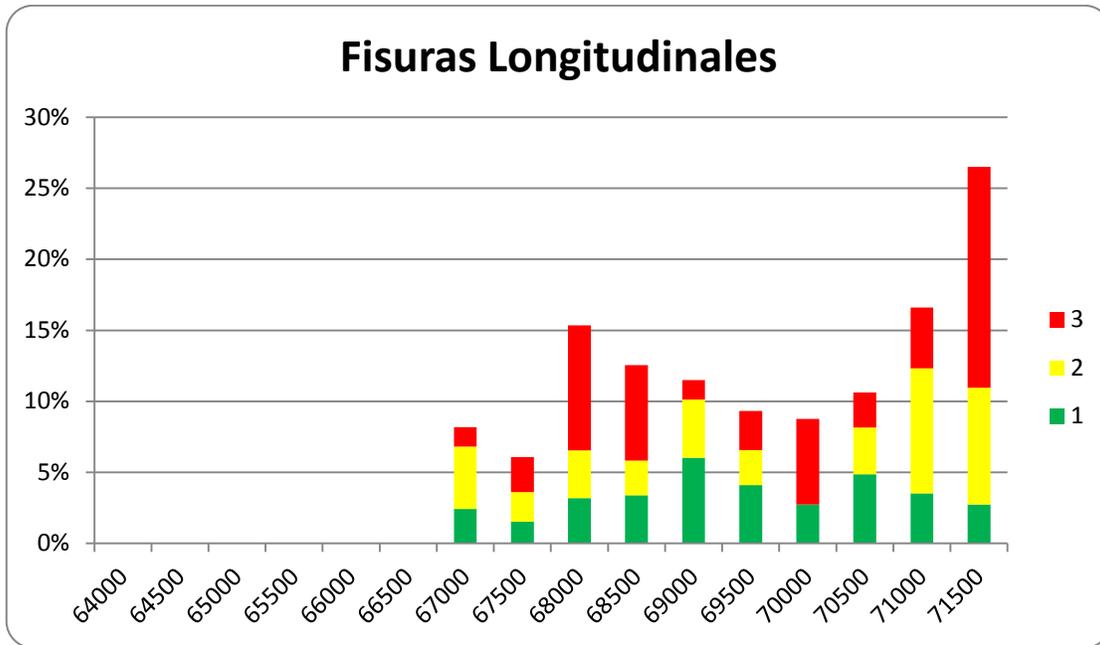
Figura No 6. Fisuras Longitudinales

De acuerdo a la Figura anterior, las fisuras longitudinales se presentan en diferentes grado de severidad en todo el tramo en estudio, comprendido entre el PR64+000 al PR72+000, siendo la severidad baja la más predominante en este sector, con un valor máximo del 5%; cabe aclarar que la severidad alta se presenta desde el PR64+000 al PR69+500 en un porcentaje más alto comparado con la severidad baja y media, siendo su valor máximo del 15%.

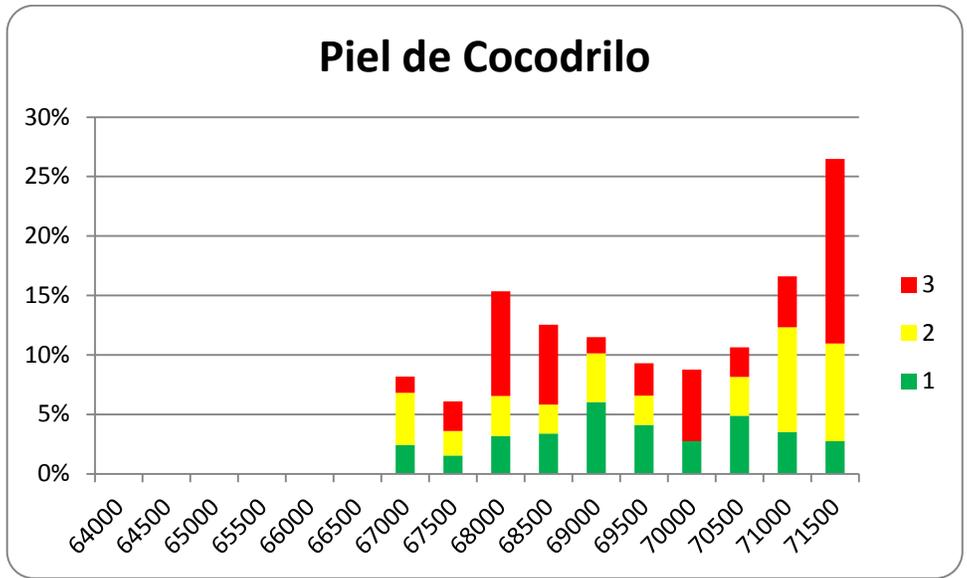
Figura No 7. Piel de Cocodrilo

Según la figura anterior, la piel de cocodrilo se presenta desde el PR67+000 al PR71+500, siendo la severidad alta con mayor porcentaje con un valor máximo del 20%; así mismo, la severidad media y baja se presenta en valores similares siendo el 10% su valor máximo.

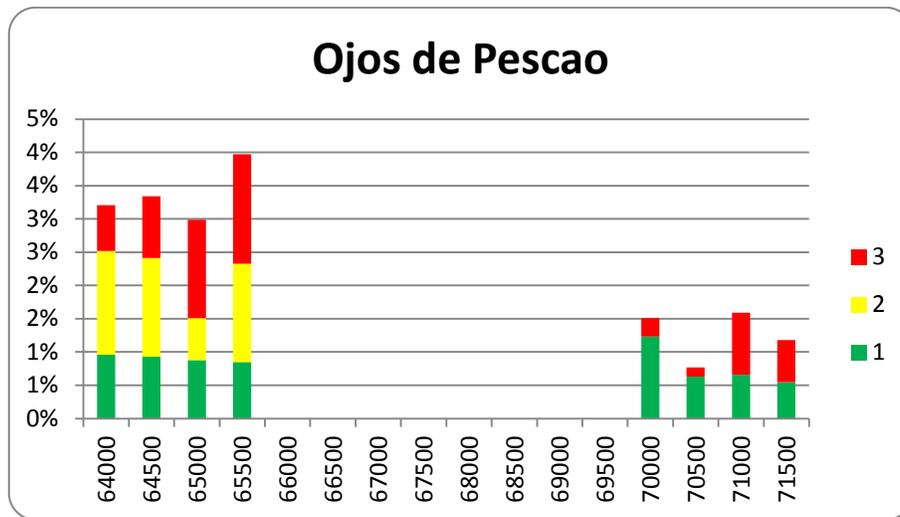
Figura No 8. Ojo de Pescao

De acuerdo con la figura anterior, este daño no es tan representativo en el tramo en estudio, debido a que se presenta entre los tramos comprendidos desde el PR64+000 al PR65+500 y del PR70+000 al PR71+500, siendo la severidad alta la más predominante con un valor del 4%, mientras que la severidad media y baja se presentan en valores máximo hasta el 3%.

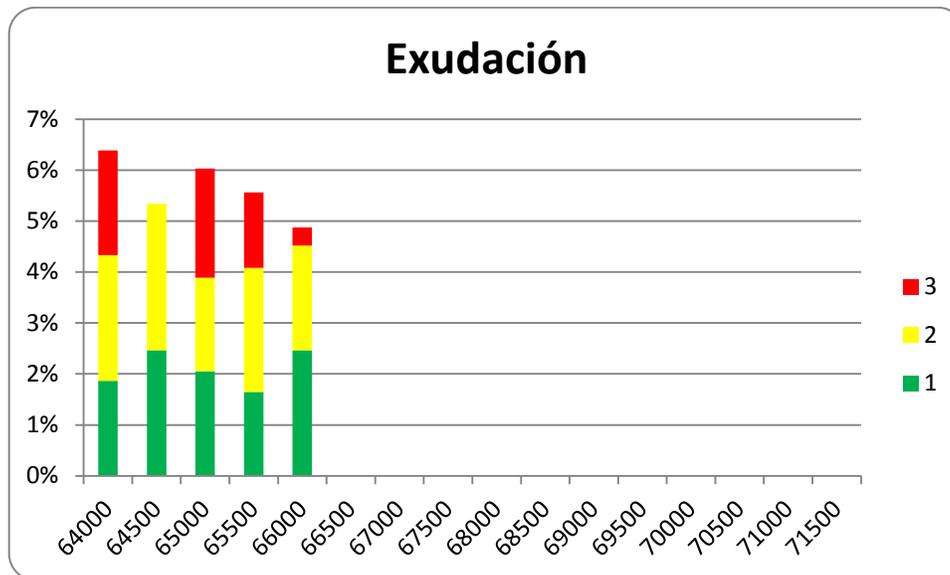
Figura No 9. Exudación

De acuerdo con la figura anterior, este daño solo se presenta entre el PR64+000 al PR66+000, siendo la severidad baja y media la más predominante con un valor máximo del 4%; la severidad alta se presenta en un valor máximo del 6% a excepción del punto comprendido entre el PR64+000 al PR65+000.

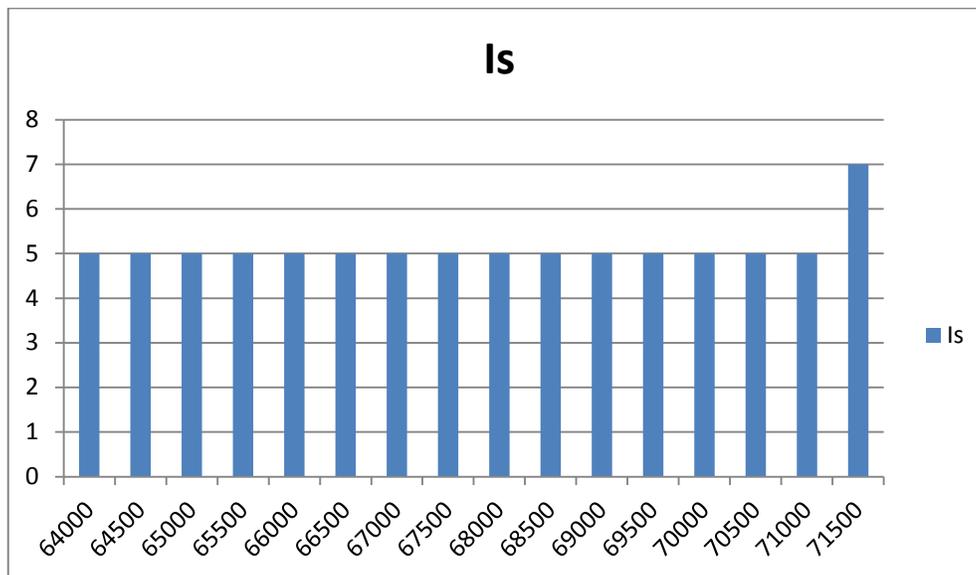
Figura No 13. Índice Superficial de Pavimento

Según la figura anterior, el Índice Superficial de Pavimento presenta un sector homogéneo, el cual inicia en el PR64000 al PR71+500, con un valor de Is de 5; cabe aclarar que se presenta un punto alto el cual hay que revisar y está ubicado entre el PR71+500 al PR72+00, con un valor máximo de Is de 7. Estos valores es un indicativo de pavimento con abundantes fisuramientos de origen estructural,

cuyo deficiente estado superficial posiblemente exija la ejecución de trabajos importantes de rehabilitación.

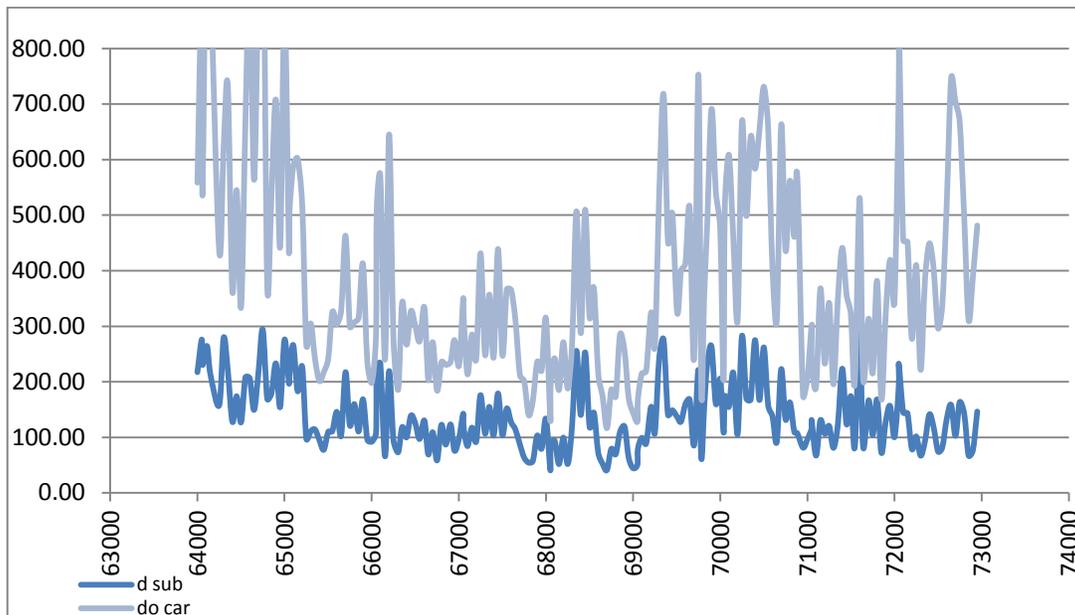
Figura No 14 Gráfica de la deflexión central y deflexión de la Subrasante Tramo PR64+000 al PR72+000 Sector 90-09.

De acuerdo con la figura anterior, se puede concluir que los resultados de la deflectometría son heterogéneos durante todo el tramo comprendido entre el PR64+000 al PR72+000 y que se encuentran entre los 50 y 1.000 micrones lo que evidencia un pavimento con poca capacidad, observándose así mismo, que dentro del tramo comprendido del PR64+000 al PR65+000 las deflexiones que presenta la Subrasante varían entre los 110 y 300 micrones siendo este el sector más crítico, lo que muestra una capacidad portante de media a pobre.

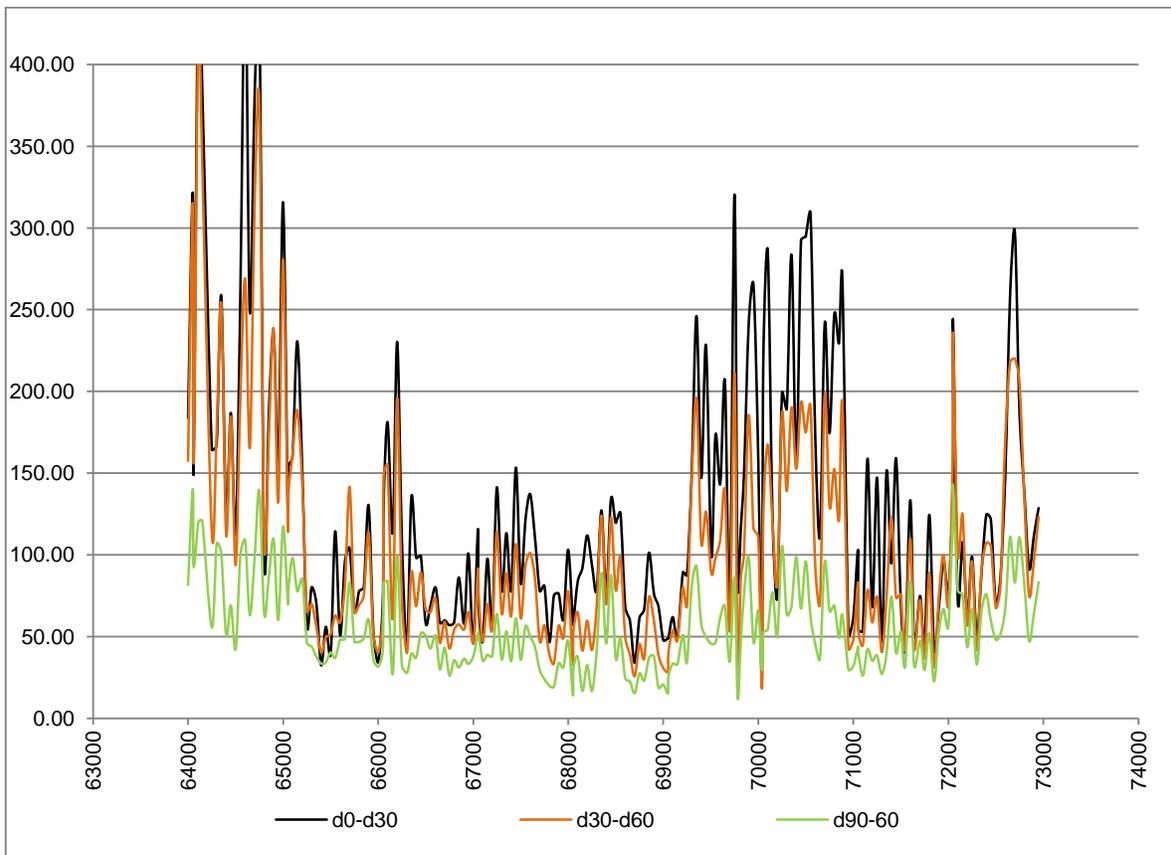
Figura No 15 Comportamiento del cuenco de deflexiones. Tramo PR64+000 al PR72+000 Sector 90-09.

Según la Figura No 15, se puede concluir que el parámetro IDB presenta dispersiones altas ubicadas entre los PR64+000 al PR66+000, del p69+500 al PR71+000 y el PR72+000, es decir, mayores a 100 micrones, lo que indica la posibilidad de un comportamiento deficiente en la base granular, presentando así mismo valores inferiores o iguales a 100 micrones, en los tramos del PR66+000 al PR69+500.

Así mismo el parámetro ICB, presenta valores mayores a los 50 micrones lo que indica que presenta una condición pobre en la Subrasante en casi todo el tramo en estudio comprendido del PR64+000 al PR72+000 del sector 90-09.

Por último el ICS, presenta valores mayores a 200 micrones en los tramos comprendidos del PR64+000 al PR65+000 y del PR69+000 al PR71+000 lo que indica que presenta una capa asfáltica no muy rígida debido al poco aporte estructural de las capas granulares. Sin embargo del PR65+000 al PR69+000 y del PR71+000 al PR72+000, se evidencia valores inferiores a los 200 micrones, lo que muestra una capa asfáltica rígida.

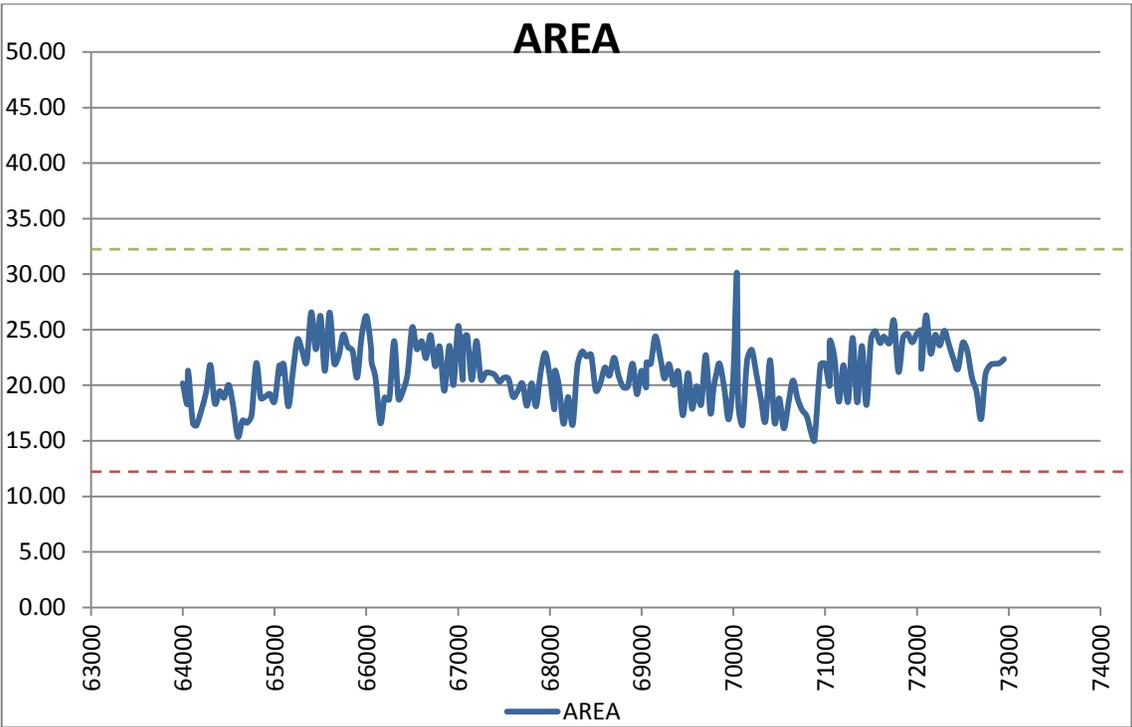
Figura No 16 Comportamiento del Área.

De acuerdo a la figura No 16, los valores del área predominante se encuentran entre el 15 y 25 y teniendo en cuenta los valores de los espesores de las capas que se describen en la Tabla No 5 de este documento, demuestra una capacidad estructural baja.

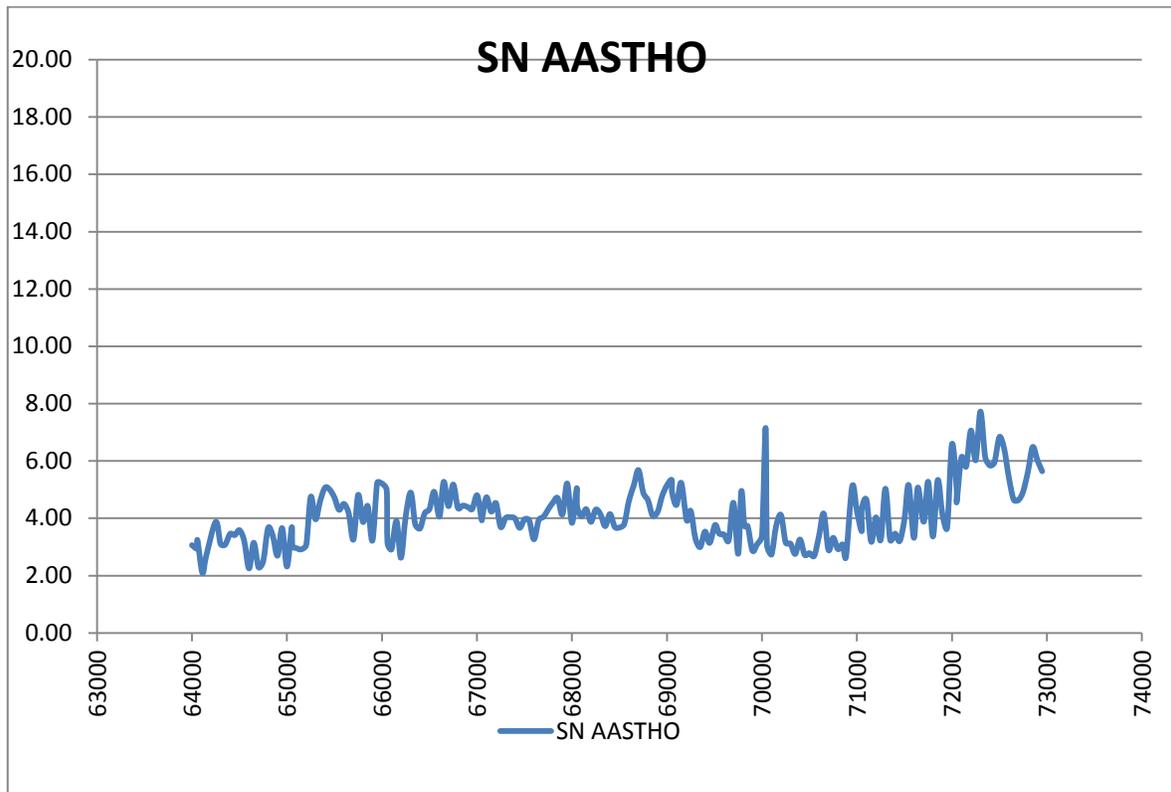
Figura No 18 Número Estructural

Según a la figura anterior los valores del SN del tramo en estudio comprendido del PR64+000 al PR72+000, varían entre 2 y 8.

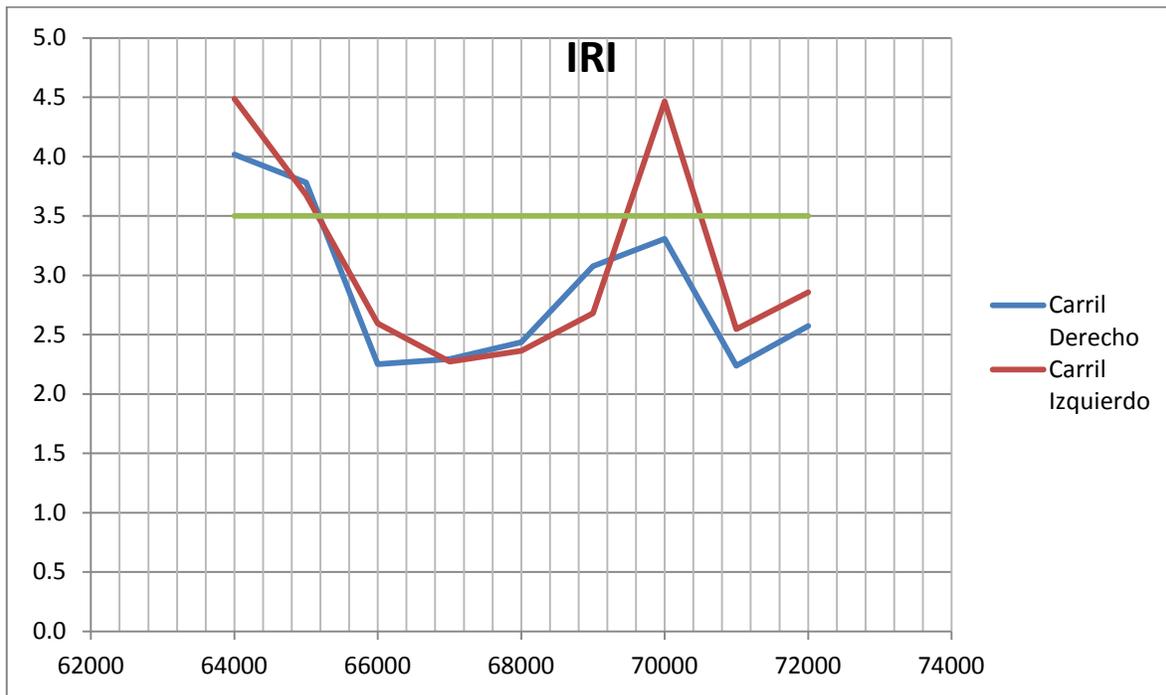
Figura No 20 Índice de Rugosidad Superficial

Según a la figura anterior, el tramo en estudio no está cumpliendo debido a que presentan valores mayores al 3.5, ubicados en el PR64+000 al PR65+000 y del PR69+000 al PR71+000 en el carril izquierdo, ya que el carril derecho presenta valores menores o igual de 3.5 desde el PR65+000 al PR72+000, el cual es el mínimo valor de aceptación por parte de la Agencia Nacional de Infraestructura.

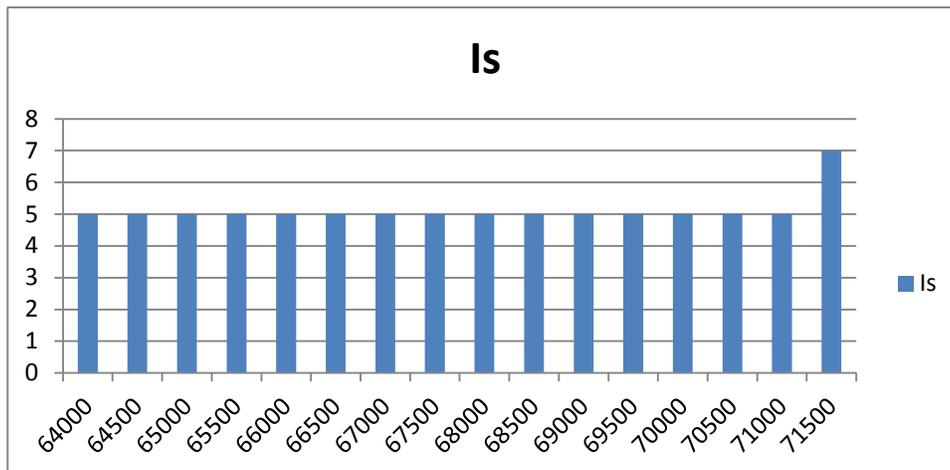
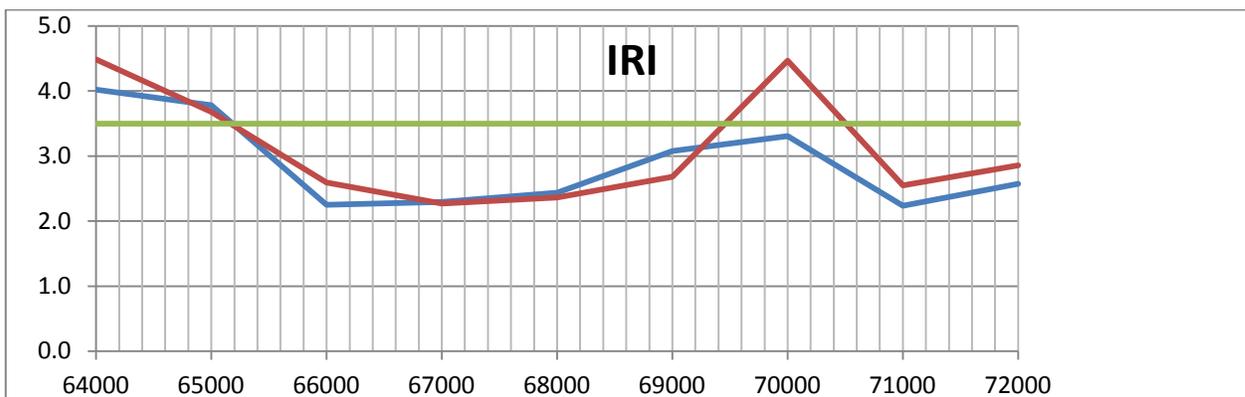
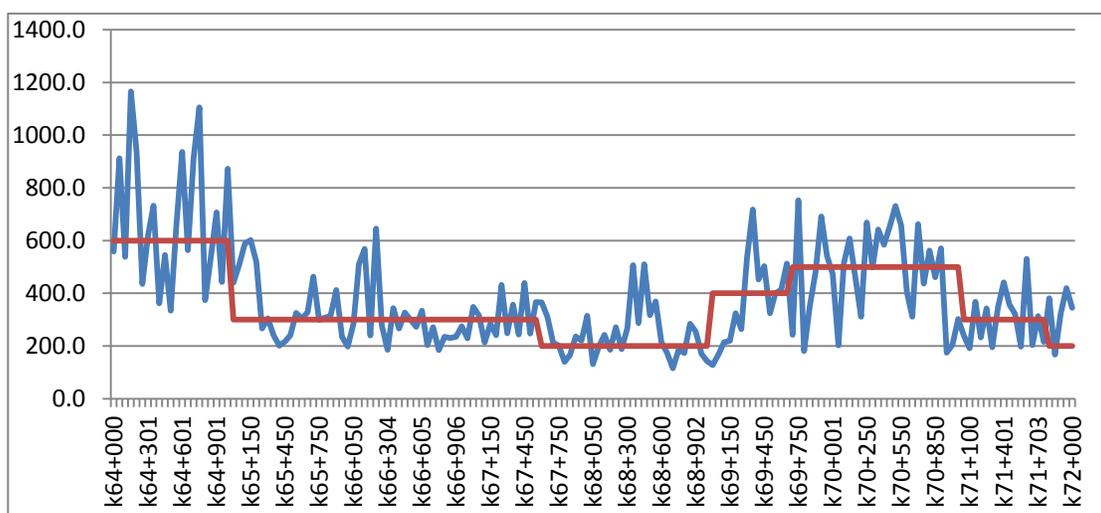
De acuerdo con el análisis de los deterioros tanto superficial como estructuralmente, del tramo comprendido entre el PR64+000 al PR72+000 del sector 90-09 según las figuras anteriores, indican que es un pavimento con abundantes fisuramientos de origen estructural, constatando así los resultados de la deflectometría, la cual arrojó que este tramo es estructuralmente pobre.
