**“ESTADO Y DIAGNÓSTICO DE LA CALLE 183 (AVENIDA SAN ANTONIO)  
ENTRE CARRERAS NOVENA (9ª) Y DIECISIETE (17).”**

**UNIVERSIDAD MILITAR NUEVA GRANADA  
FACULTAD DE INGENIERÍA  
ESPECIALIZACIÓN EN INGENIERÍA DE PAVIMENTOS  
BOGOTÁ D.C.  
MAYO DE 2014**

**MONOGRAFÍA PARA OPTAR EL TÍTULO DE ESPECIALISTA EN  
INGENIERÍA DE PAVIMENTOS**

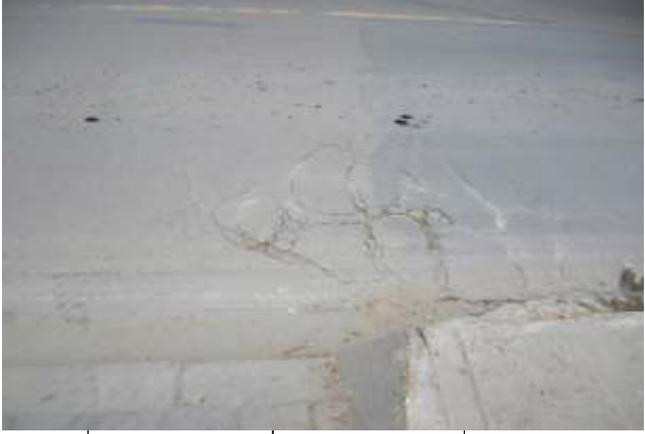
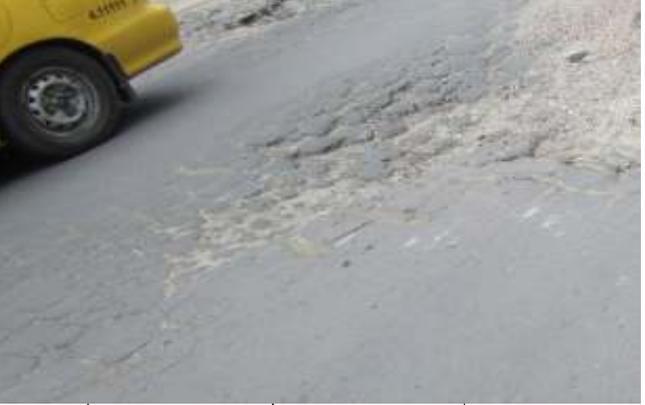
<p><b>POSIBLE CAUSA</b></p> <p>Ocurre debido a las cargas repetidas del tránsito.</p>

<p><b>NIVEL DE SEVERIDAD:</b></p> <p>Alta: Red o patrón de grietas que ha evolucionado de tal forma que las piezas o pedazos están bien definidos y descascarados los bordes. Algunos pedazos pueden moverse bajo el tránsito.</p>

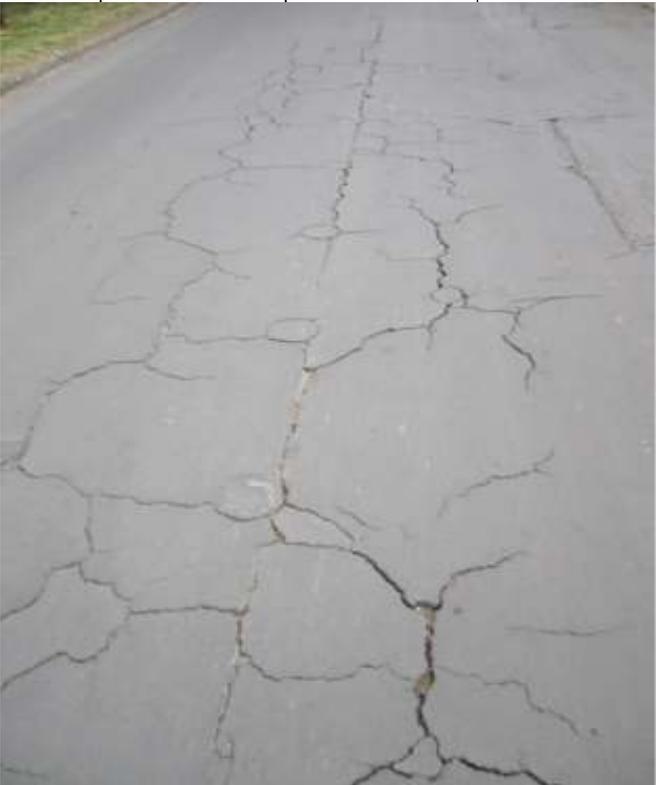
Daño Tipo No 2:	Agrietamiento en Bloque
<p><b>DESCRIPCIÓN</b></p> <p>Las grietas en bloque son grietas interconectadas que dividen el pavimento en pedazos aproximadamente rectangulares. Los bloques pueden variar en tamaño de 0.30 m x 0.3 m a 3.0 m x 3.0 m.</p>

<p><b>POSIBLE CAUSA</b></p> <p>Las grietas en bloque se originan principalmente por la contracción del concreto asfáltico y los ciclos de temperatura diarios (lo cual origina ciclos diarios de esfuerzo / deformación unitaria).</p>	
<p><b>NIVEL DE SEVERIDAD:</b></p> <p>Media: Bloques definidos por grietas de severidad media.</p>

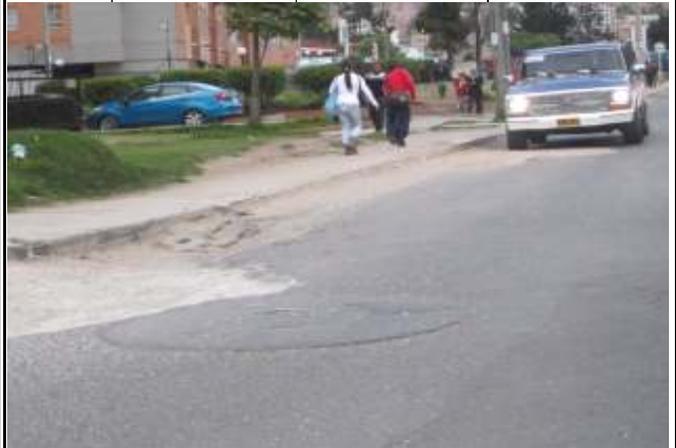
<b>POSIBLE CAUSA</b>								
<p>Infiltración y elevación del material en una grieta en combinación con las cargas del tránsito (algunas veces denominado “tenting”).</p>								
<b>NIVEL DE SEVERIDAD:</b>								
<p>Media: Los abultamientos o hundimientos originan una calidad de tránsito de severidad media.</p>

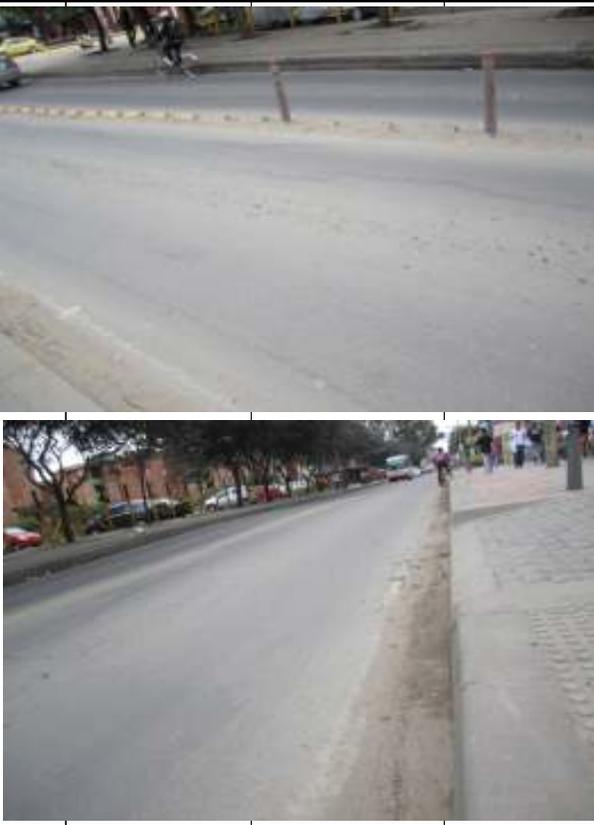
<p><b>POSIBLE CAUSA</b></p> <p>Las <i>depresiones</i> son formadas por el asentamiento de la subrasante o por una construcción incorrecta.</p>	
<p><b>NIVEL DE SEVERIDAD:</b></p> <p>Baja: Máxima profundidad de la depresión de 13 a 25 mm.</p>

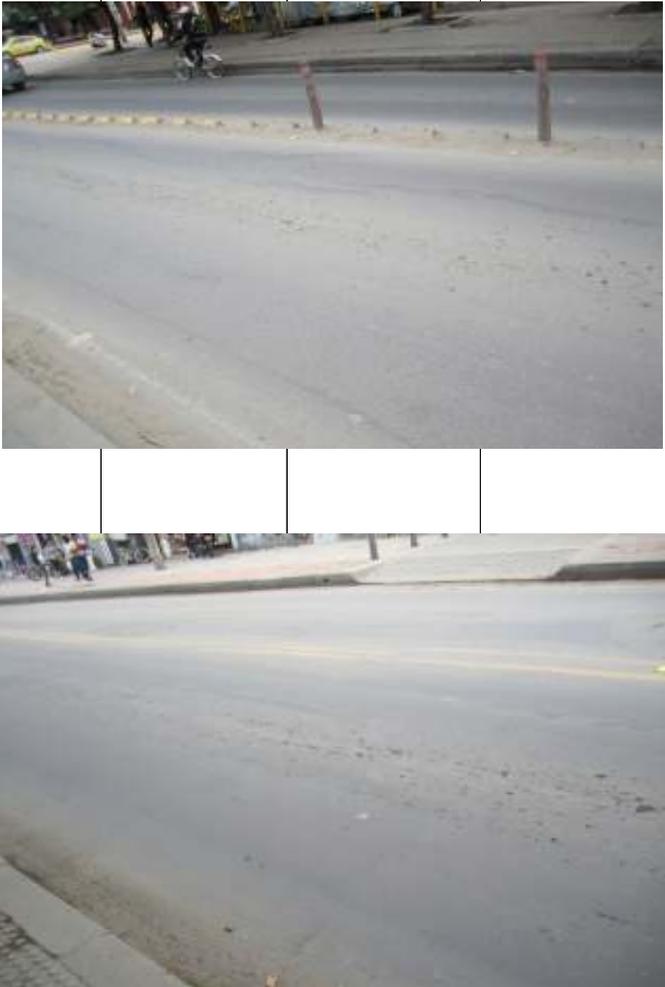
Daño Tipo No 5:	Grietas Longitudinales y Transversales.			
<b>DESCRIPCIÓN</b>

<p>Las grietas longitudinales son paralelas al eje del pavimento o a la dirección de construcción.</p> <p>Las grietas transversales se extienden a través del pavimento en ángulos aproximadamente rectos al eje del mismo o a la dirección de construcción.</p>				
<b>POSIBLE CAUSA</b>				
<p>Una junta de carril del pavimento pobremente construida.</p> <p>Contracción de la superficie de concreto asfáltico debido a bajas temperaturas o al endurecimiento del asfalto o al ciclo diario de temperatura.</p>				
<b>NIVEL DE SEVERIDAD:</b>				
<p>L: Existe una de las siguientes condiciones:</p> <ol style="list-style-type: none"> <li>1. Grieta sin relleno de ancho menor que 10.0 mm.</li> <li>2. Grieta rellena de cualquier ancho (con condición satisfactoria del material llenante).</li> </ol>

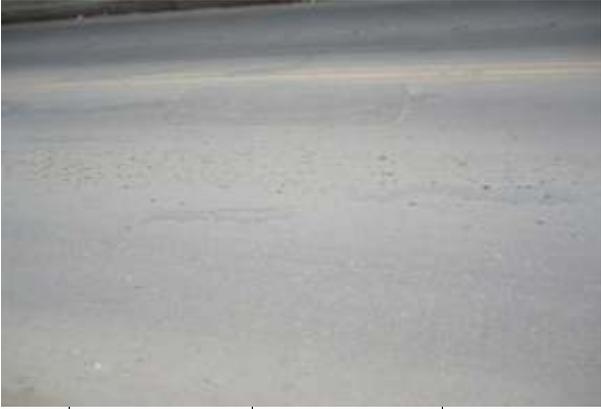
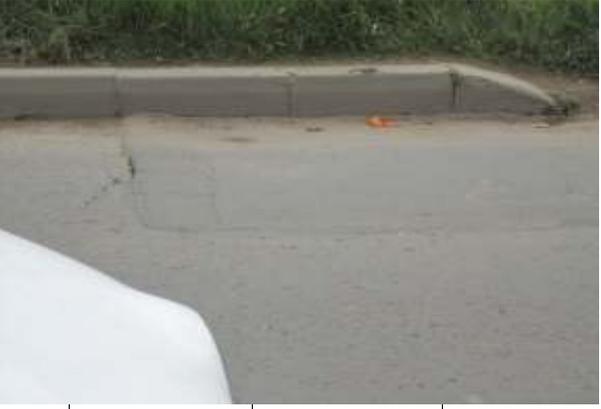
Daño Tipo No 6:	Parcheo y Acometidas de Servicios Públicos.
<p><b>DESCRIPCIÓN</b></p> <p>Un parche es un área de pavimento la cual ha sido remplazada con material nuevo para reparar el pavimento existente.</p>

<p><b>POSIBLE CAUSA</b></p>	
<p><b>NIVEL DE SEVERIDAD:</b></p> <p>Media: El parche está moderadamente deteriorado o la calidad del tránsito se califica como de severidad media.</p>

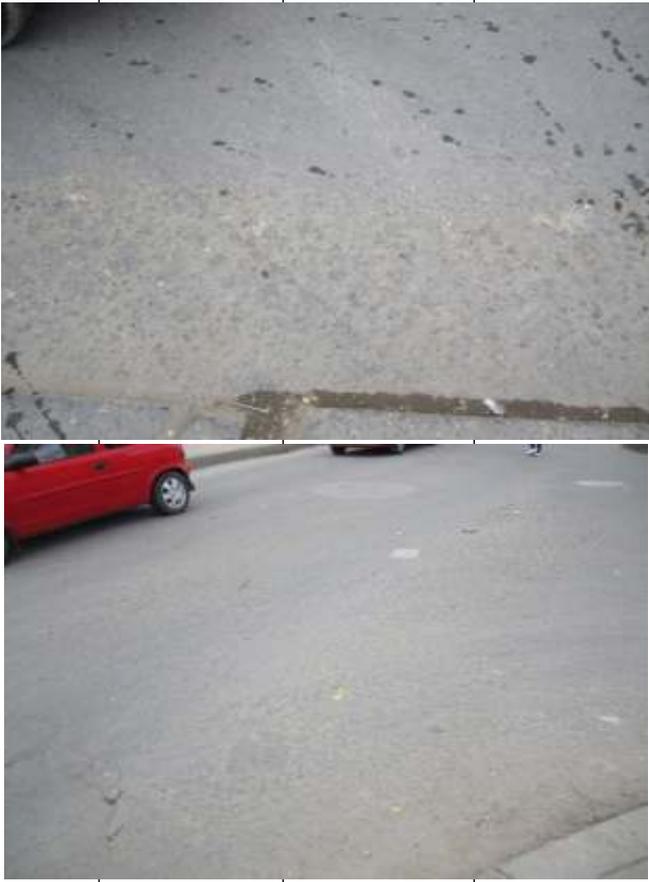
<p><b>POSIBLE CAUSA</b></p>	
<p><b>NIVEL DE SEVERIDAD:</b></p> <p>No se define ningún nivel de severidad. Sin embargo, el grado de pulimento deberá ser significativo antes de ser incluido en una evaluación de la condición y contabilizado como defecto.</p>

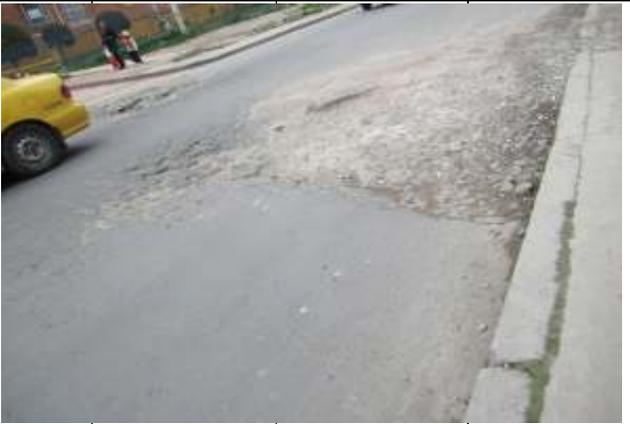
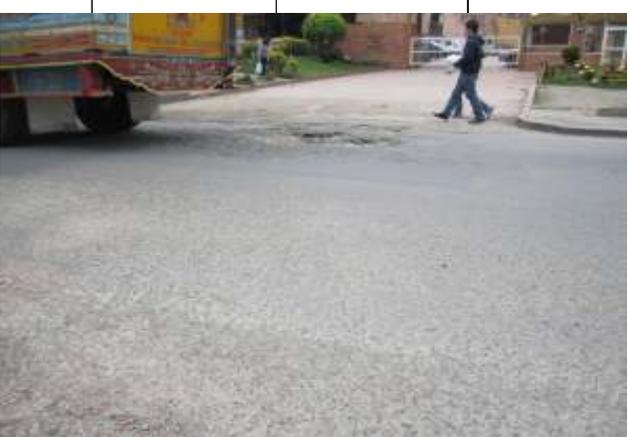
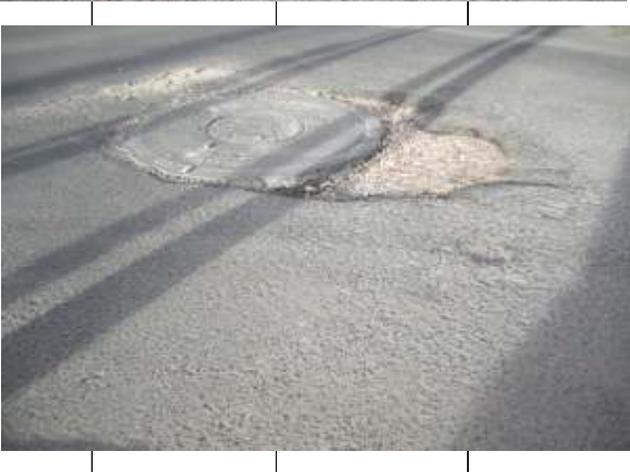
<p><b>POSIBLE CAUSA</b></p> <p>Los huecos se producen cuando el tráfico arranca pequeños pedazos de la superficie del pavimento. La desintegración del pavimento progresa debido a mezclas pobres en la superficie, puntos débiles de la base o la subrasante, o porque se ha alcanzado una condición de piel de cocodrilo de severidad alta. Con frecuencia los huecos son daños asociados a la condición de la estructura.</p>

<p><b>NIVEL DE SEVERIDAD:</b></p> <p>Alta. Si el diámetro del hueco es mayor que 762 mm, debe medirse el área y dividirla entre 0.47 m<sup>2</sup> para hallar el número de huecos equivalentes. Profundidad max &gt; 50.8 mm</p>

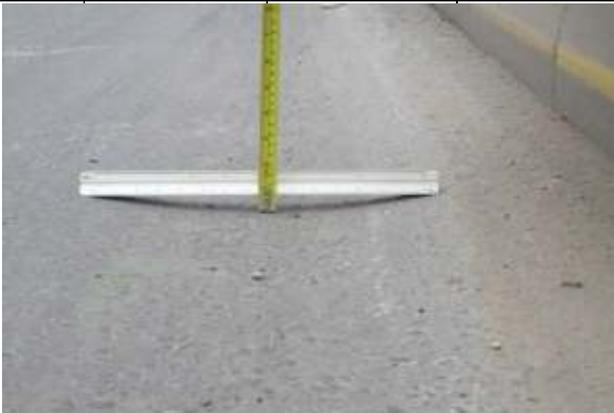
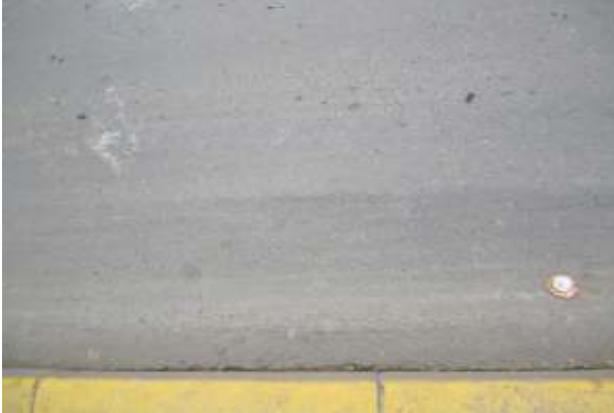
<p><b>POSIBLE CAUSA</b></p> <p>El ahuellamiento se deriva de una deformación permanente en cualquiera de las capas del pavimento o la subrasante, usualmente producida por consolidación o movimiento lateral de los materiales debidos a la carga del tránsito.</p>

<p><b>NIVEL DE SEVERIDAD:</b></p> <p>Media: entre 13 y 25 mm.</p>

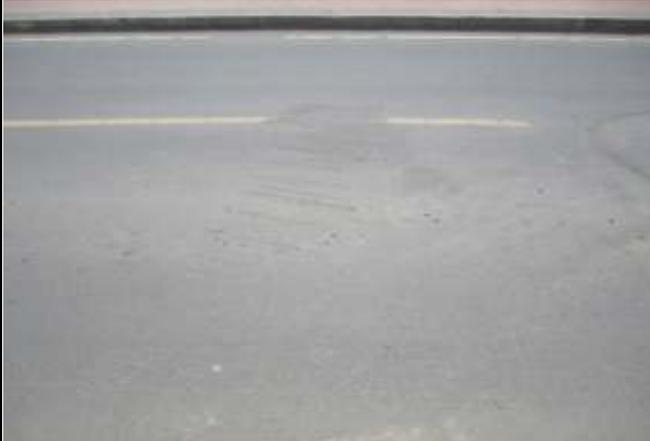
<b>Daño Tipo No 10:</b>	<b>Meteorización – Desprendimiento de Agregados.</b>
<b>DESCRIPCIÓN</b>

La meteorización y el desprendimiento son la pérdida de la superficie del pavimento debida a la pérdida del ligante asfáltico y de las partículas sueltas de agregado.	
<b>POSIBLE CAUSA</b>	
El desprendimiento puede ser causado por ciertos tipos de tránsito, por ejemplo, vehículos de orugas.	
<b>NIVEL DE SEVERIDAD:</b>	
Media: Se han perdido los agregados o el ligante. La textura superficial es moderadamente rugosa y ahuecada. En el caso de derramamiento de aceite, la superficie es suave y puede penetrarse con una moneda.

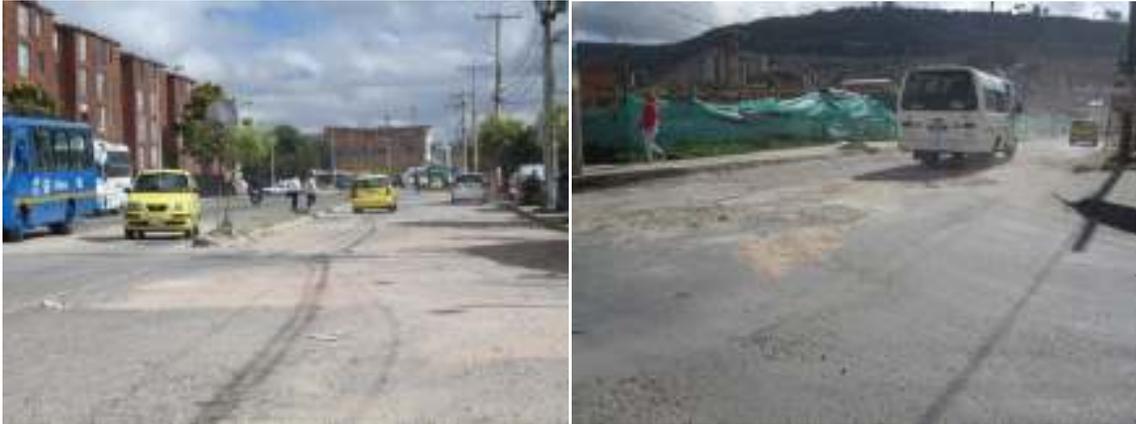
- Avenida Germán Arciniegas o Carrera 11.

En consecuencia, se encontró que tal y como lo describen las siguientes imágenes se evidencia un gran deterioro en la estructura del pavimento según sea su tipo, así como a las intervenciones artesanales realizadas por los mismo habitantes del sector.

en la frecuencia de los buses de las rutas alimentadoras de San Antonio, Verbenal y Andalucía, esta última que tal y como se evidencia en la fotografía de la carrera 11, ha deteriorado el pavimento rígido adyacente a la calle 183.

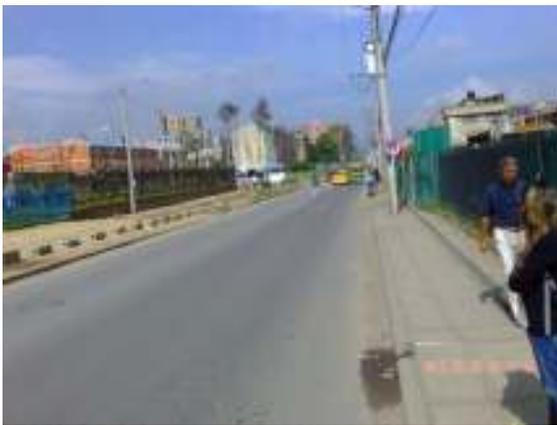
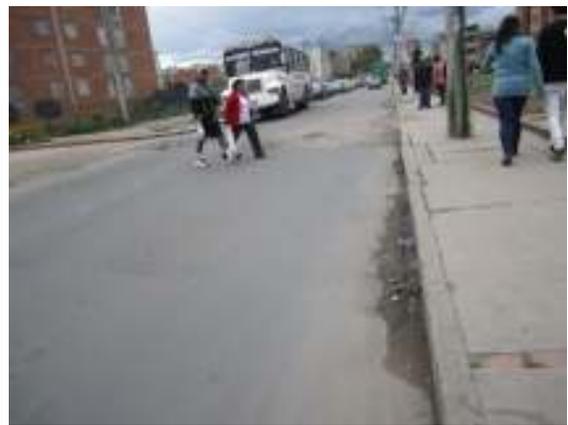
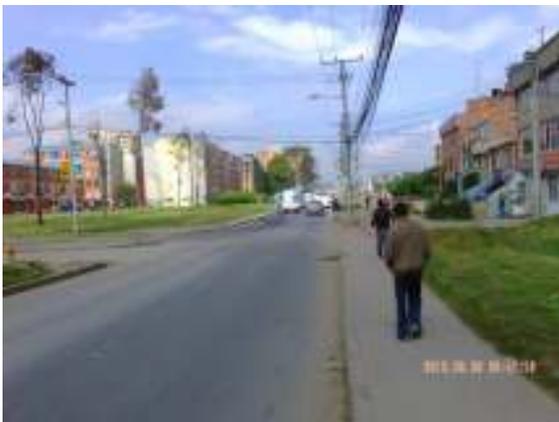
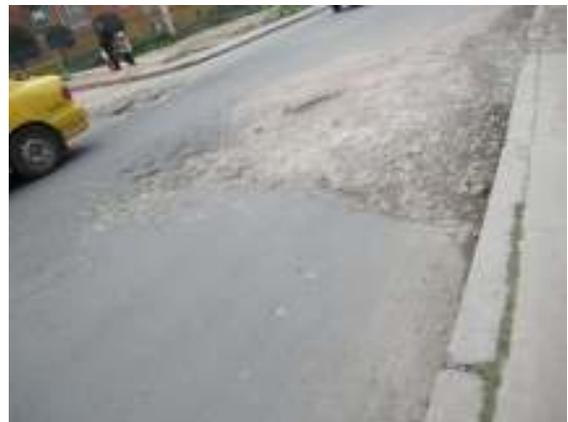
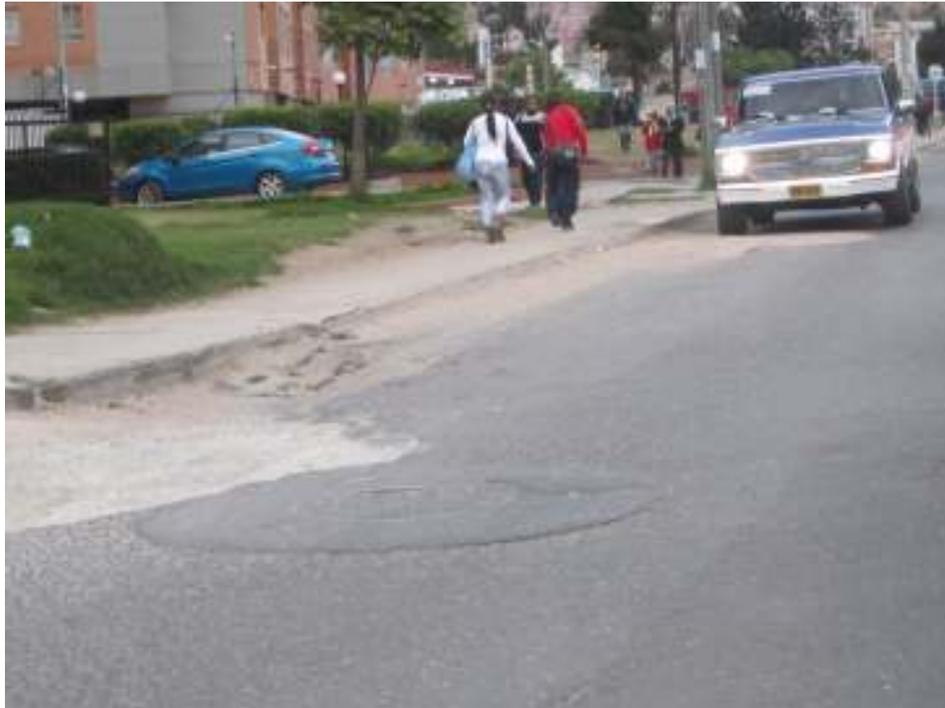
De acuerdo a lo contenido en la tabla N°11, se evidencia que la condición de pavimento para los CIV intervenidos ha variado significativamente. Es así, que dentro de los CIV que mayor variación presentaron se resalta el 1000942, ubicado entre la carrera 16 y 17, el cual debido a la presencia y estacionamiento de buses del sistema Transmilenio, presento un ahuellamiento de severidad alta hasta llegar a la destrucción total de la estructura de pavimento, tal y como se ilustra en las siguientes imágenes.
