**DIAGNÓSTICO VÍAS URBANAS PAVIMENTO RÍGIDO MUNICIPIO DE  
GACHANCIPÁ CUNDINAMARCA**

Monografía

UNIVERSIDAD MILITAR NUEVA GRANADA

2014

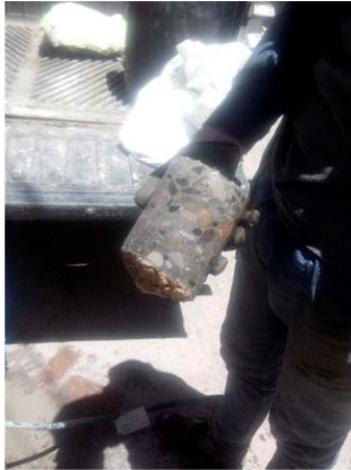
**ILUSTRACIÓN 3: EXTRACCIÓN DE NÚCLEO 7 CALLE 3 SUR ENTRE CRA 3 Y 4**

ESPESOR 12 CMS

RESISTENCIA A COMPRESION OBTENIDA: 1126,1 PSI

Los resultados de laboratorio arrojan como resultado baja resistencia a la compresión, además de verificar que son losas de poco espesor, posibles problemas para que se presente el fracturamiento y deterioro existente.

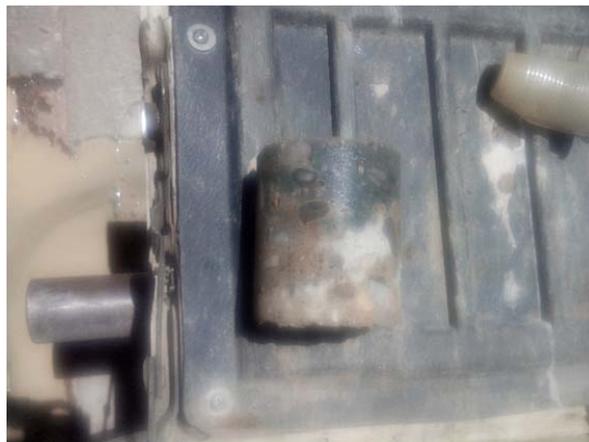
**ILUSTRACIÓN 4: EXTRACCIÓN DE NÚCLEO 8 CALLE 3 SUR**

ESPESOR 10 CMS

RESISTENCIA A COMPRESION OBTENIDA: 1654,1 PSI

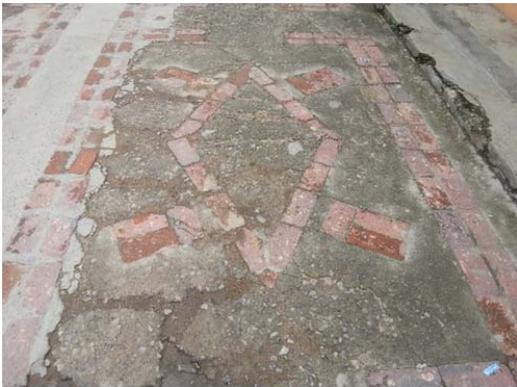
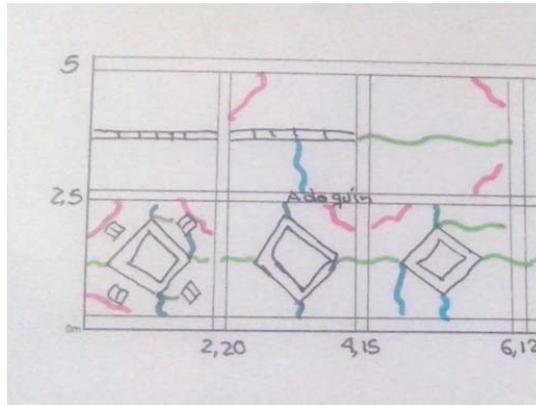
**ILUSTRACIÓN 5: AUSCULTACIÓN EN CAMPO CALLE 3 SUR**

El principal incidente para el fracturamiento y fisuramiento de estas losas es la dilatación realizada entre cada una de ellas, el cual es en adoquín y el posible sistema constructivo el cual pudo generar que en las aristas de cada uno de estos elementos hayan múltiples fisuras, como se muestra a continuación.

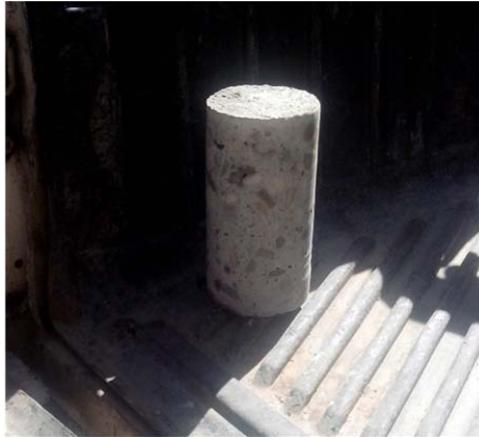
**ILUSTRACIÓN 7: NUCLEO 1 CALLE 6 ENTRE CRA 3 Y 1**

ESPESOR 16 CMS

RESISTENCIA A COMPRESION OBTENIDA: 1205,0 PSI

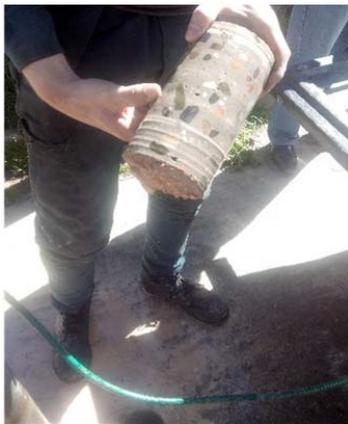
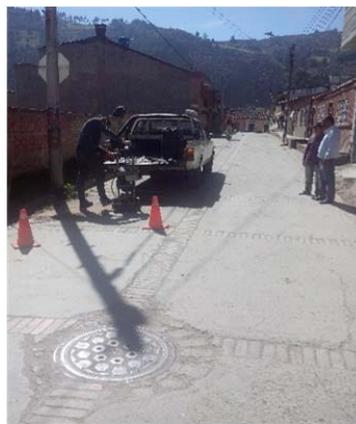
**ILUSTRACIÓN 8: NUCLEO 2 CALLE 6 ENTRE CRA 3 Y 1**

ESPESOR 18 CMS

RESISTENCIA A COMPRESION OBTENIDA: 1613,7 PSI

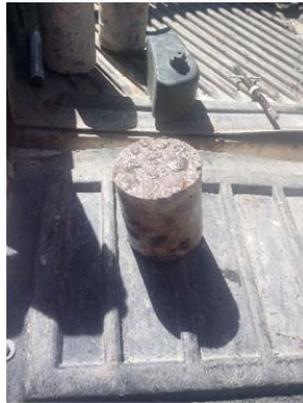
**ILUSTRACIÓN 9: NUCLEO 2 CALLE 6 ENTRE CRA 3 Y 1**

ESPESOR 10 CMS

RESISTENCIA A COMPRESION OBTENIDA: 1383,9 PSI

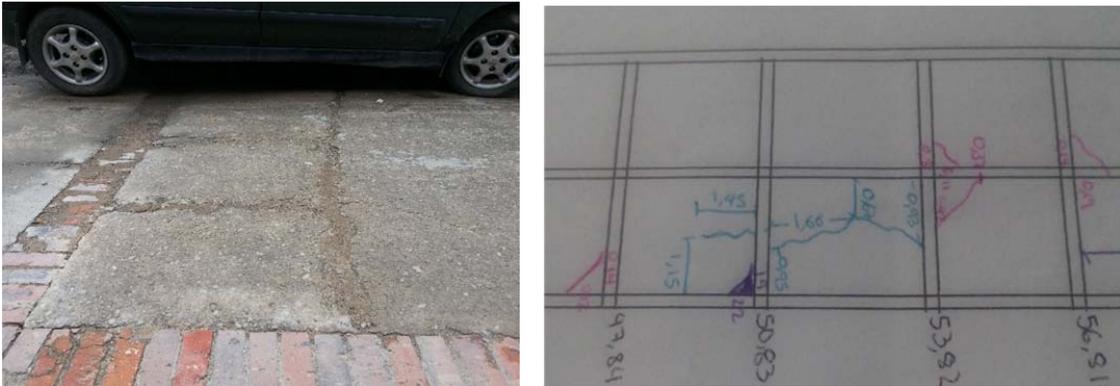
**ILUSTRACIÓN 10: FISURAS LOGITUDINALES Y TRANSVERSALES CALLE 6 ENTRE CRA 3 Y 1**

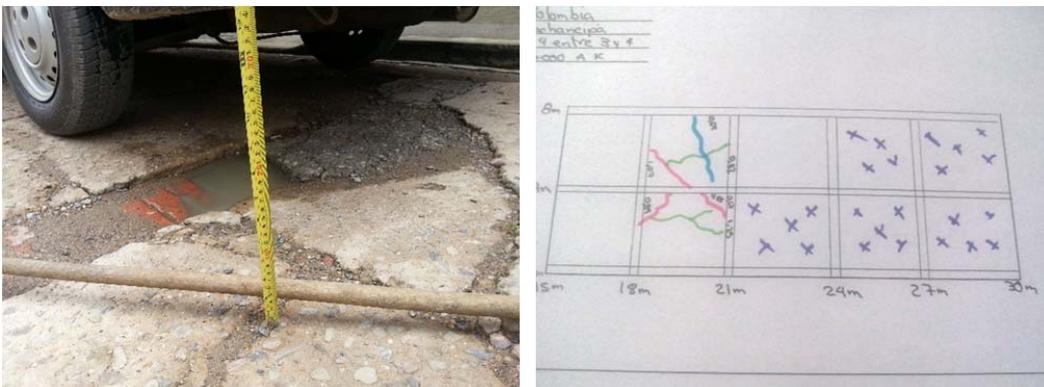
**ILUSTRACIÓN 11: HUNDIMIENTO CON FISURA DE ESQUINA EN LA CALLE 6 ENTRE CRA 3 Y 1**

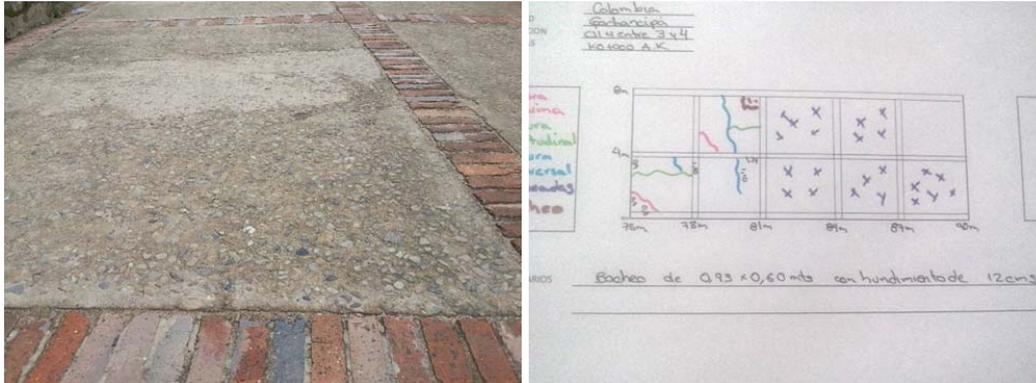
**ILUSTRACIÓN 11: BACHES Y PULIMENTO EN LA CALLE 6 ENTRE CRA 3 Y 1**

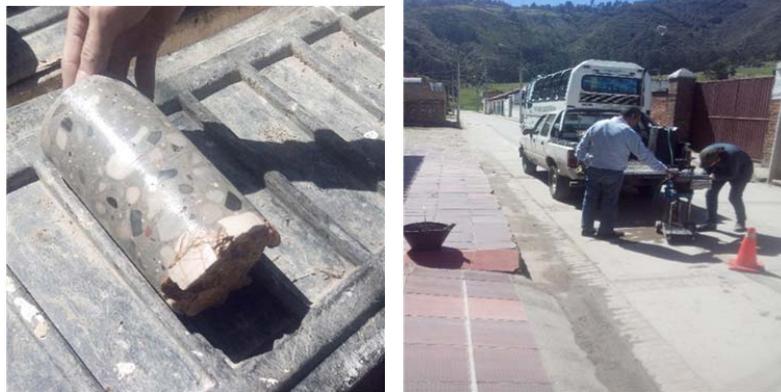
**ILUSTRACIÓN 13: EXTRACCION DE NUCLEO 4 CALLE 4 ENTRE CRA 3 Y 4**

RESISTENCIA A COMPRESION OBTENIDA: 2432,9 PSI

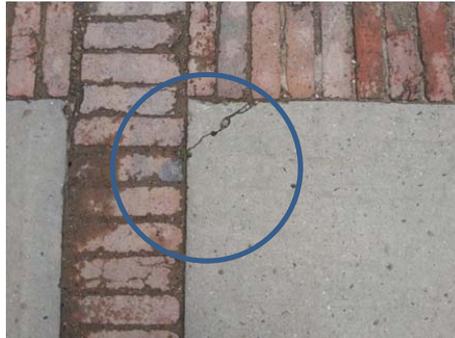
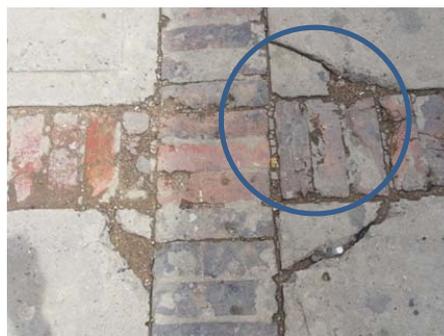
Porción de una losa que se separa mediante una fisura diagonal aproximadamente a 45 ° de la dirección del tráfico, uniendo una junta transversal y una longitudinal.

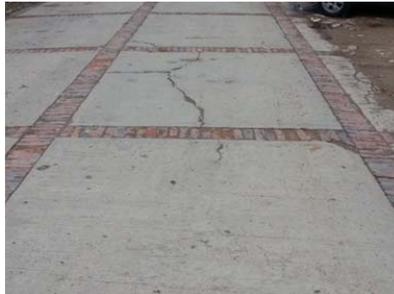
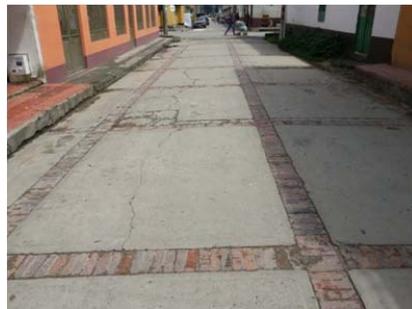
Fisuras paralelas a las juntas longitudinales.

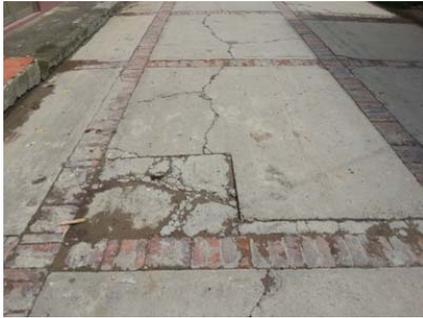
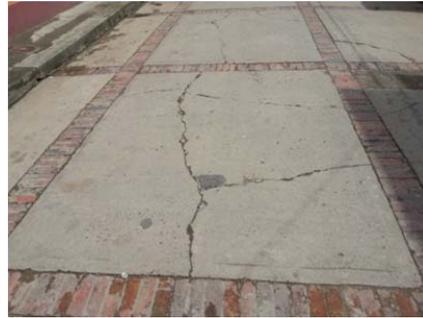
Fisuras paralelas a las juntas transversales pueden ser en el centro de la losa o cercana a las juntas.

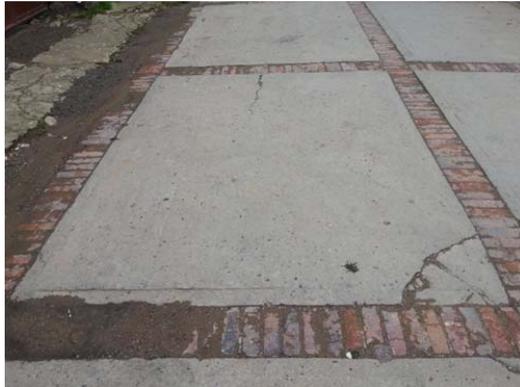
Pérdida de la capacidad sellante debido a la penetración de materiales incompresibles que permiten la filtración de agua.

Cambio de sello de juntas:

- Remover sello deteriorado
- Reconformar la cavidad
- Limpieza de la cavidad
- Instalación de la tirilla de respaldo
- Instalación del nuevo sello

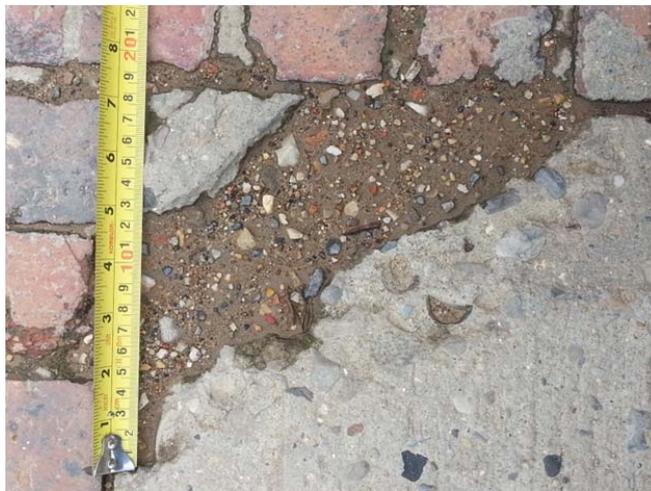
Fisuración o rotura de pedazos de concreto cercano a las juntas longitudinales.

Reparación a profundidad parcial.

- Demolición.
- Limpieza.
- Instalación de separadores de juntas.
- Aplicación puente de adherencia.
- Colocación de concreto.

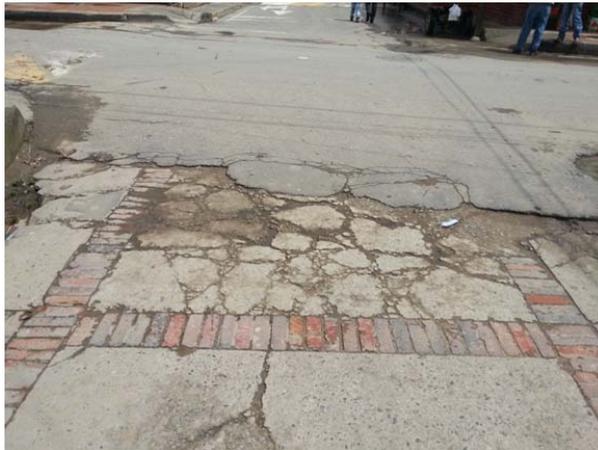
Serie de fisuras superficiales extendidas en la superficie de la Losa.

Reparación a profundidad parcial.

- Demolición.
- Limpieza.
- Aplicación puente de adherencia.
- Colocación de concreto.
- Acabado superficial.

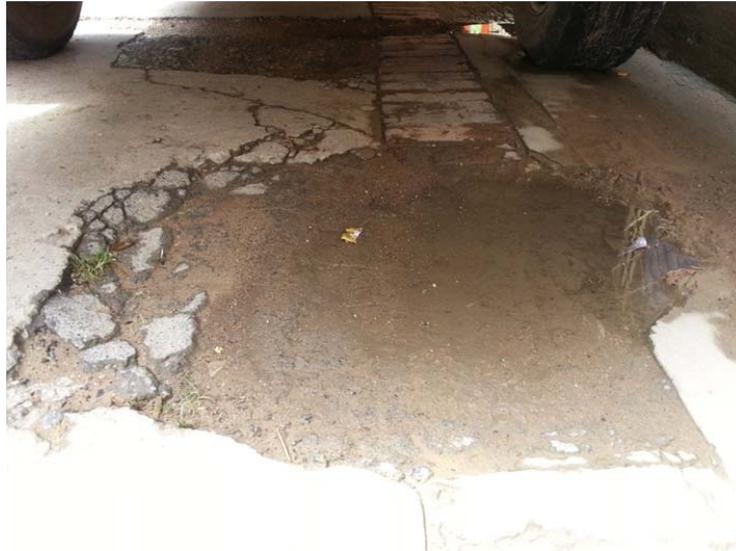
Movimientos localizados del pavimento cerca de las juntas transversales o fisuras.

Reparación a profundidad total

- Aislamiento del área deteriorada
- Remoción del concreto deteriorado
- Reparación de la base, drenaje (si es necesario)
- Proporcionar transferencia de carga en las caras de las juntas
- Colocación y acabado del concreto nuevo
- Curado y protección del concreto
- Corte y sellado de las nuevas juntas

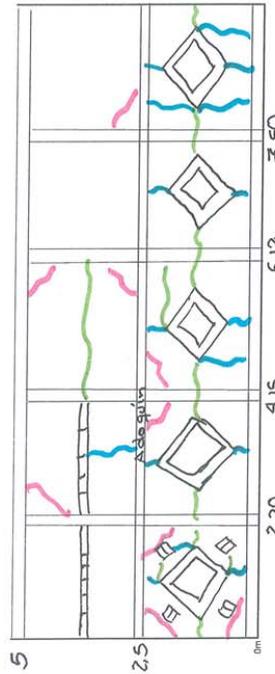
Colombia  
Gachancipá  
Cll 3 Sur entre 3 y 4  
K0+000 A K0+060

• Fisuras Esquina  
• Fisuras Longitudinales  
• Fisuras Transversales

Para el proceso de Auscultación se denota que la vía tiene un 80% de fisuras y fallas en su totalidad.

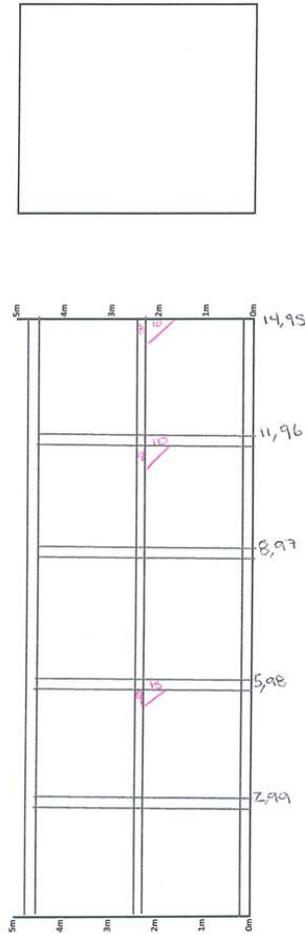
COLOMBIA  
GACHANCIPÁ  
C.11 Sexta entre Cra. 3 y 2  
K0+000 A K0+129

• Fianza de esquina.

Se abre que los losas se encuentran de 2.16 x 2.74  
Las juntas divisorias son en adloquin de 25cm

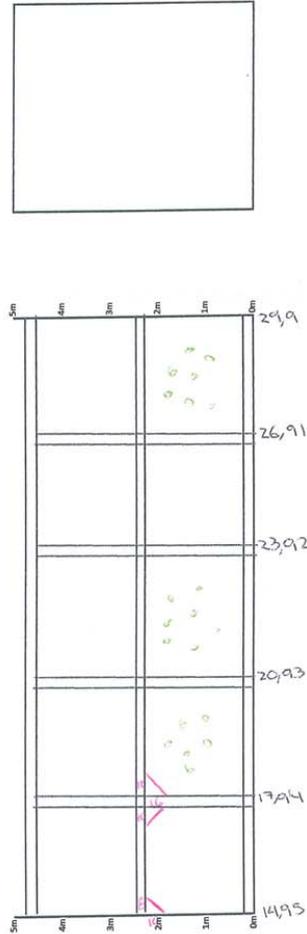
COLOMBIA  
GACHANCIPÁ  
Cll Sexta entre Cra. 2<sup>da</sup> y 3<sup>ra</sup>  
K0000 A K0 +129

• Fisura de esquina  
• Pulimento

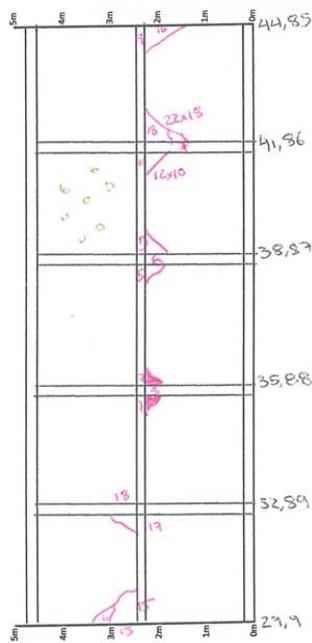
COLOMBIA  
GACHANCIPÁ  
Cll Sexta entre 243  
Kotoco A K0+129

o fisura de esquina  
o Pulimento

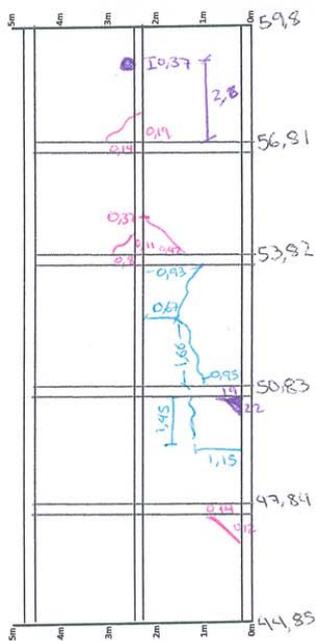
COLOMBIA  
GACHANCIPÁ  
C/1 Sexta entre Cra 2 y 3  
K0+000 a K0+129

- Fisura de esquina
- Fisura longitudinal
- Desportillamiento

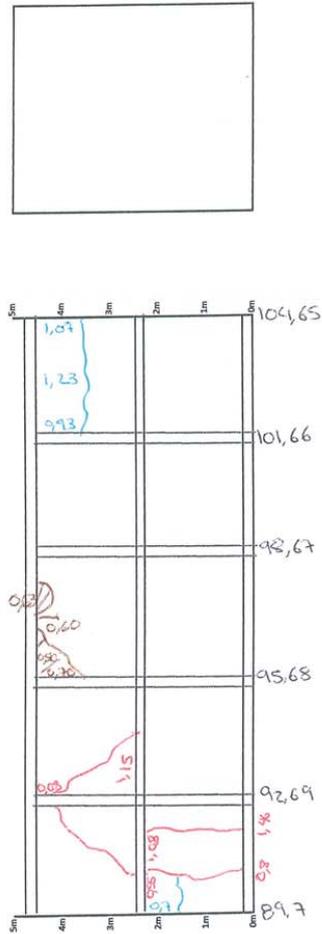
COLOMBIA  
GACHANCIPÁ  
Cll Sexta entre Cra 34 2  
K 0 +000 A K 0 +129

① Bache en concreto  
• Fisura transversal  
• Fisura Longitudinal

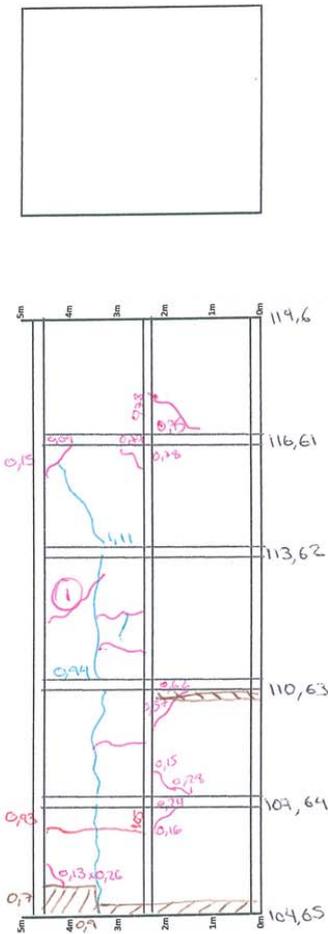
COLOMBIA  
GACHANCIPÁ  
C/1 Sexta entre 2 y 3  
Km +000 A Km +129

Buche en  
concreto  
o fisura de  
esquina

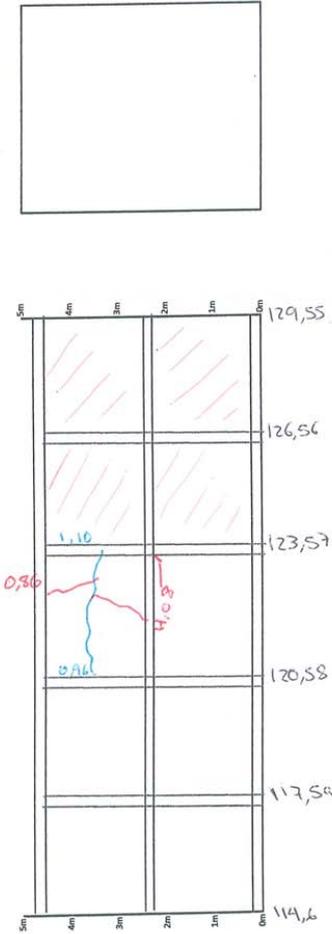
COLOMBIA  
GACHANCIPÁ  
Cll Sexta entre 2 y 3  
K0+000 A K+0+129

o Fisura Longitudinal  
o Fisura Transversal  
o Impermeación

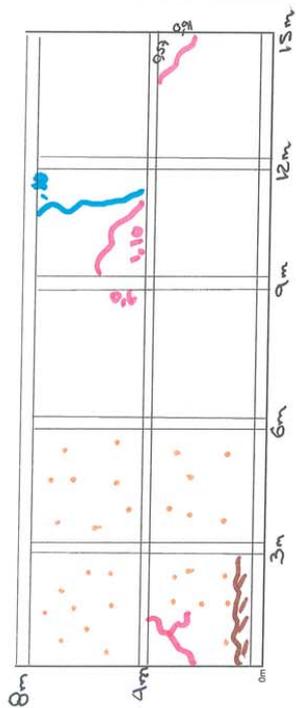
Colombia  
Gachancipá  
Cll 4 entre 3 y 4  
K0+000 A K

- Fisura esquinera
- Fisura longitudinal
- Pulimento
- Mapeada
- Bacheo

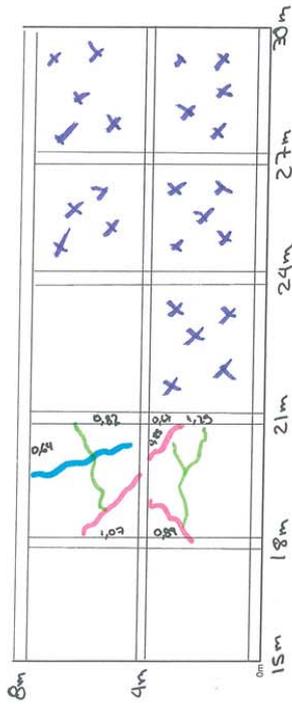
Colombia  
Gachancipá  
Cll 4 entre 3 y 4  
K+500 A K

- Fisura Esquina
- Fisura Transversal
- Fisura longitudinal
- Mapeada

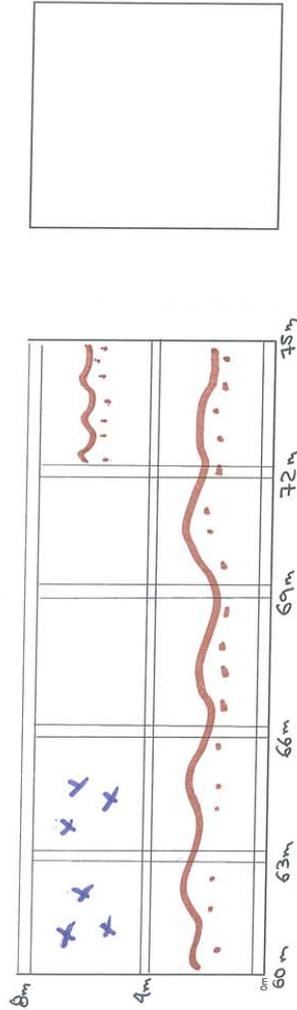
Colombia  
Gachancipá  
Cil 4 entre 344  
K0+000 AK

Bacheo  
Mapeadas

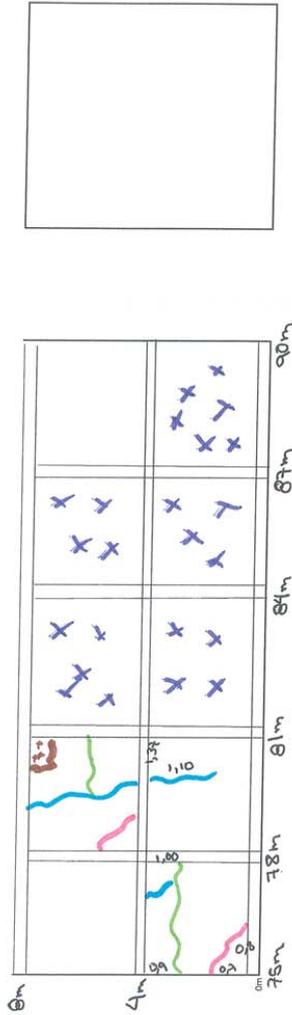
Colombia  
Gachancipá  
Cll 4 entre 3 y 4  
K0+000 A.K.

- Fisura
- Fisura Esquina
- Fisura Longitudinal
- Fisura Transversal
- Mapaches
- Bacheo

COMENTARIOS  
Bacheo de 0,93 x 0,60 mts con hundimiento de 12 cm

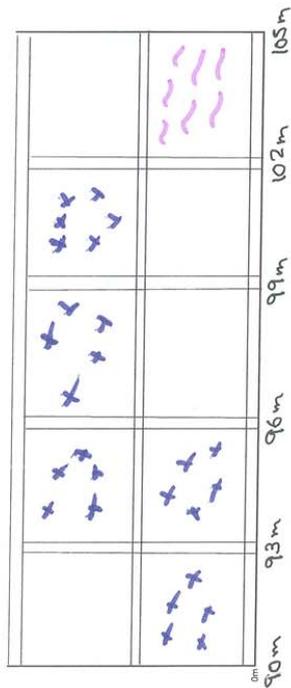
Colombia  
Gachancipá  
Cll 4 entre 34 y  
K01000 A.

. Mapeado  
- Hondimiento

Hondimiento con fractura de losa de aproximadamente 5cms
