**COMPARACIÓN METODOLOGÍAS INVIAS Y METODOLOGIA MEXICANA
(INSTITUTO MEXICANO SEDESOL) PARA EVALUACIÓN DE CONDICIÓN
SUPERFICIAL DE ESTRUCTURAS DE PAVIMENTO**

**CARLOS ANDRES CARDONA DIAZ
SINDY ROCIO PRIETO MENDOZA**

Monografía

**UNIVERSIDAD MILITAR NUEVA GRANADA
FACULTAD DE INGENIERIA
ESPECIALIZACION EN INGENIERIA DE PAVIMENTOS
BOGOTA 2014**

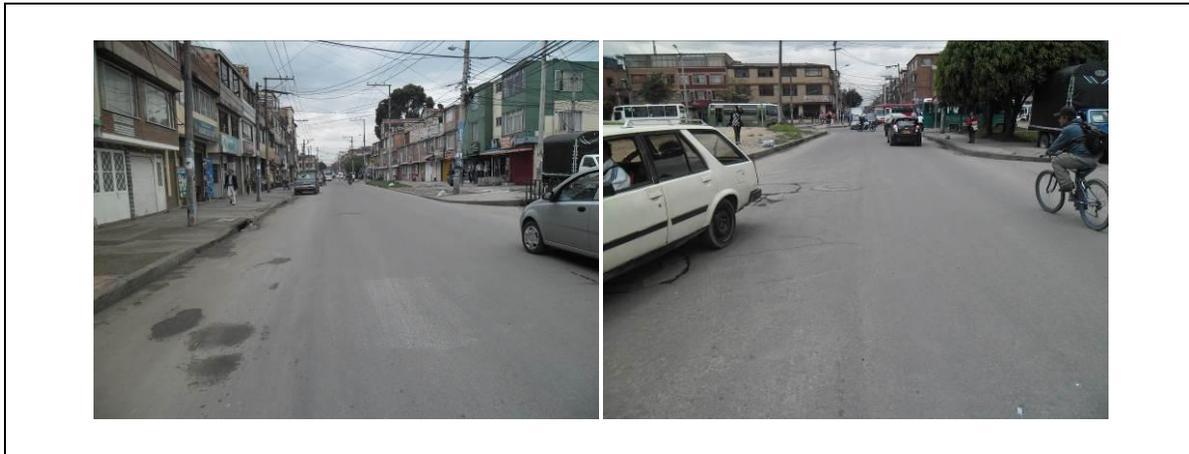
Fotografía No. 1. Vista general Carrera 102 A entre Calle 132 C y Calle 133A

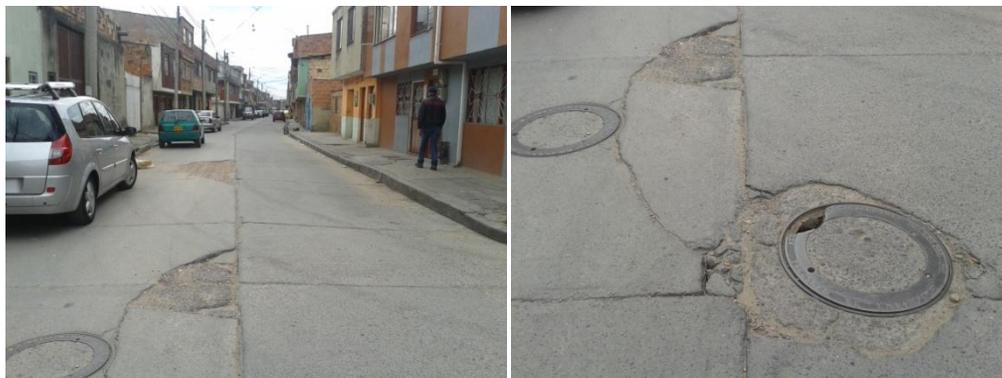
Fotografía No. 4 Patologías encontradas en el pavimento rígido
Grietas de Esquina, Grietas en pozos

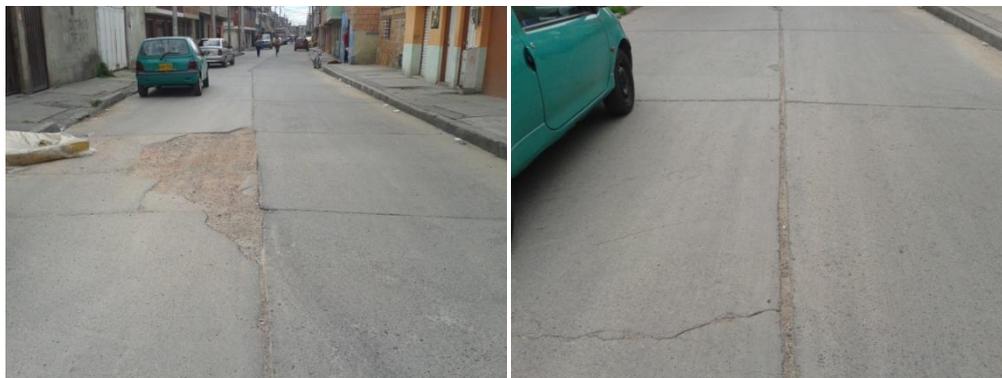
Fotografía No. 5. Patologías encontradas en el pavimento rígido
Desintegración, Grietas Transversales

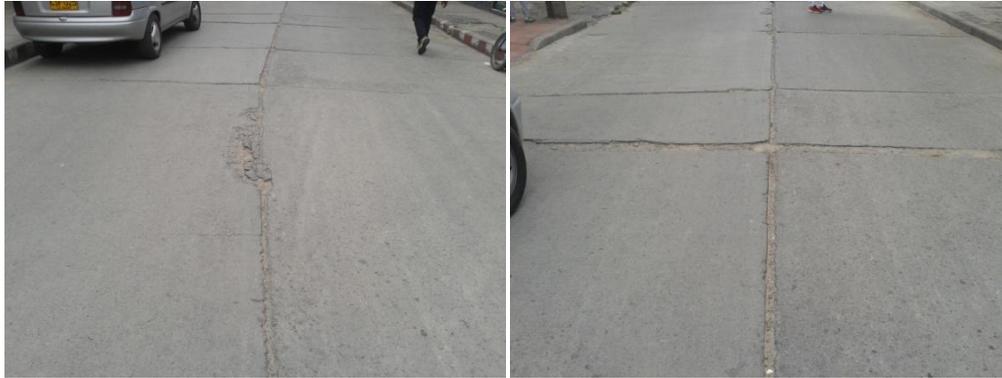
Fotografía No. 6. Patologías encontradas en el pavimento rígido
Separación de juntas, deficiencia en el sellado

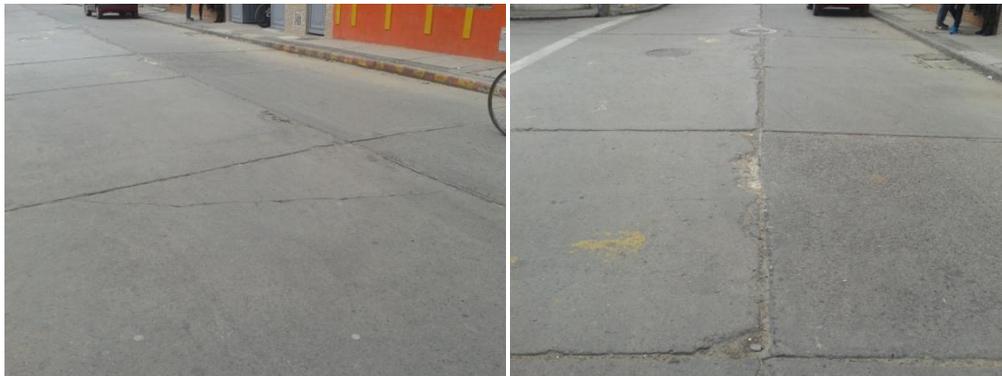
Fotografía No. 7. Patologías encontradas en el pavimento rígido
Grietas de Esquina, desportillamiento

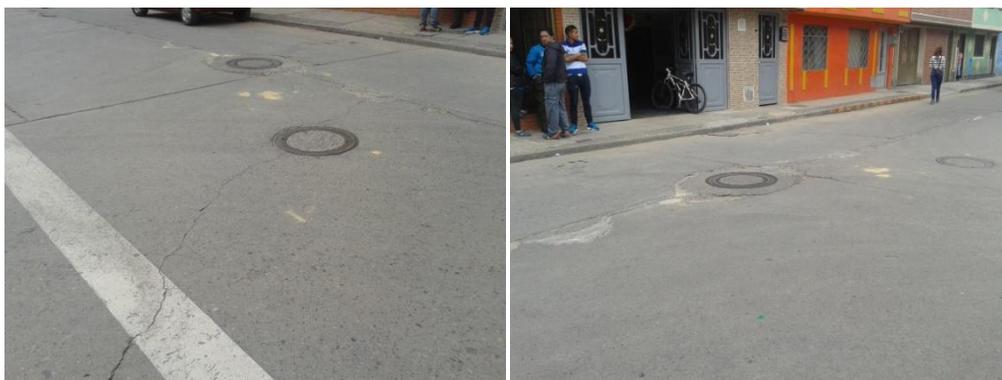
Fotografía No. 8 Patologías encontradas en el pavimento rígido
Grietas de longitudinales, Grietas en pozos

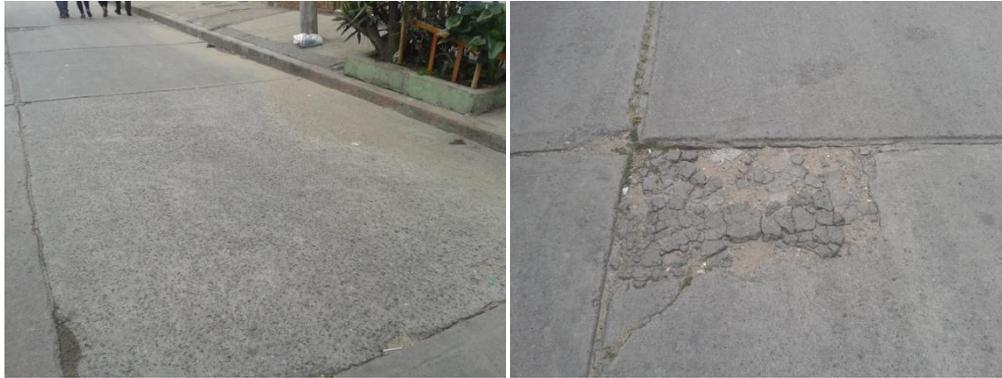
Fotografía No. 9 Patologías encontradas en el pavimento rígido
Pulimiento, Grietas en bloque

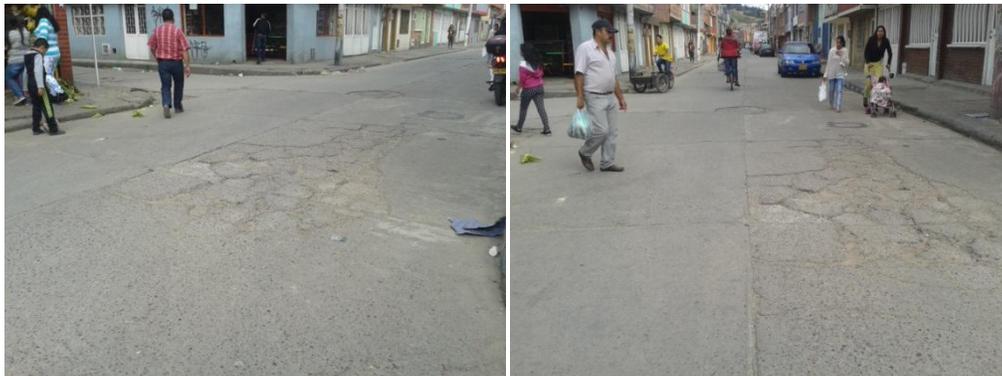
Fotografía No. 10. Patologías encontradas en el pavimento rígido
Pulimiento, Grietas en bloque

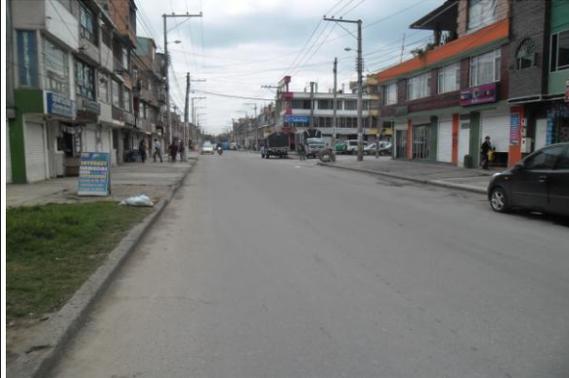
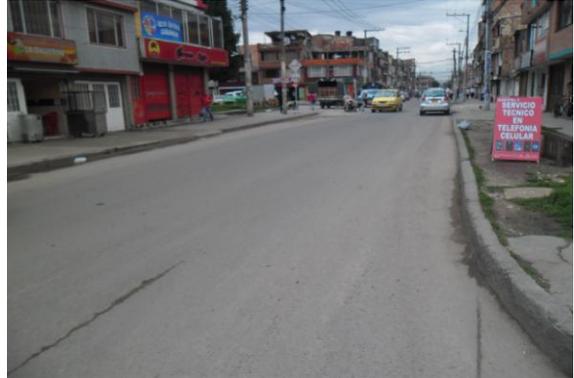
FOTOGRAFIA No. 1 y 2

Estado actual de la vía

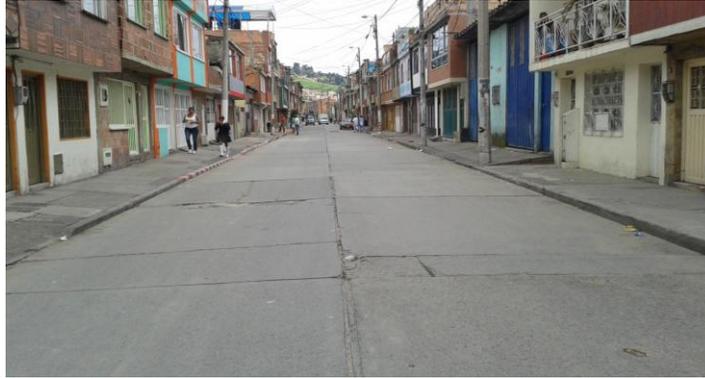
FOTOGRAFIA No. 1 y 2

Estado actual de la vía
