SEGUIMIENTO A LA APLICABILIDAD DEL DISEÑO DE PLACA HUELLA  
SUGERIDO POR EL INVIAS PARA VIAS Terciarias.

HENRY BACCA ARCINIEGAS.

UNIVERSIDAD MILITAR NUEVA GRANADA  
FACULTAD DE INGENIERÍA  
BOGOTÁ D.C.  
2015.

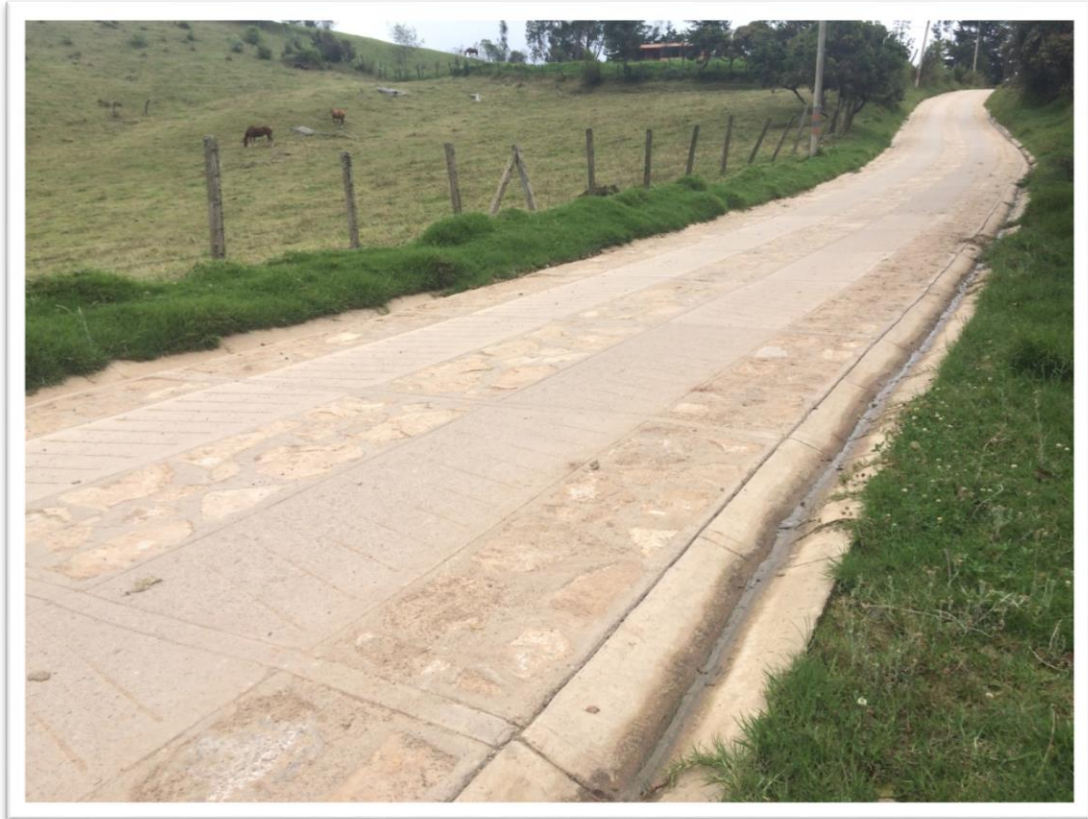
**Figura 2.** Foto del 15-11-2014, panorámica del pavimento en placa huella de la Vereda el Triunfo, Municipio de la Calera.

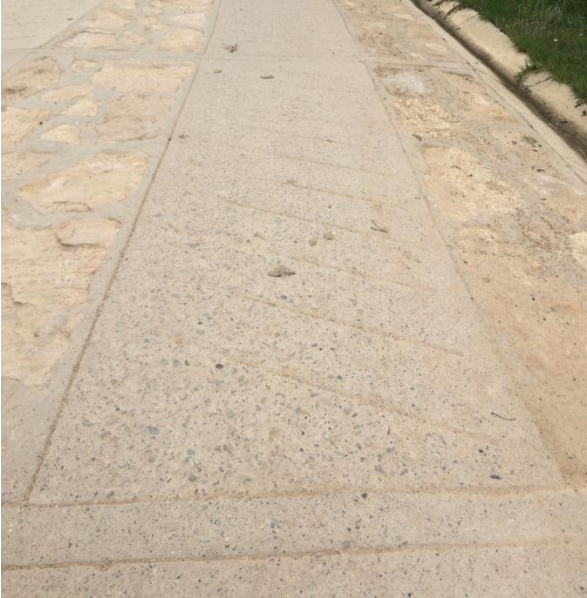
<p><b>Pulimento - PU</b></p>	<p><b>Deterioro sello de junta longitudinal-DSL</b></p>

Realizado la inspección visual de las placas huellas construidas, se evidenció que estas carecen del sellamiento de juntas tanto transversales como longitudinales, de allí que se catalogó como una falla generalizada en todo el pavimento. Por otra parte se identificó otro tipo de falla que corresponde al pulimento de algunas placas, en las cuales se observó la pérdida de mortero superficial de las losas de concreto exponiendo los agregados, finalmente se evidenció en tan solo una losa una grieta de esquina, la cual corresponde a una fisura diagonal de una longitud de 30 cm y une la junta transversal con la longitudinal de la losa.

Teniendo en cuenta el anterior análisis y con el ánimo de conservar y/o prolongar la vida útil del pavimento se ve necesario ejecutar actividades de rehabilitación consistente en el sello de todas las juntas longitudinales y transversales de la placa huella así como un fresado superficial de las losas afectadas por pulimento, con el fin de lograr adherencia con una nueva capa mortero de nivelación de alta resistencia.

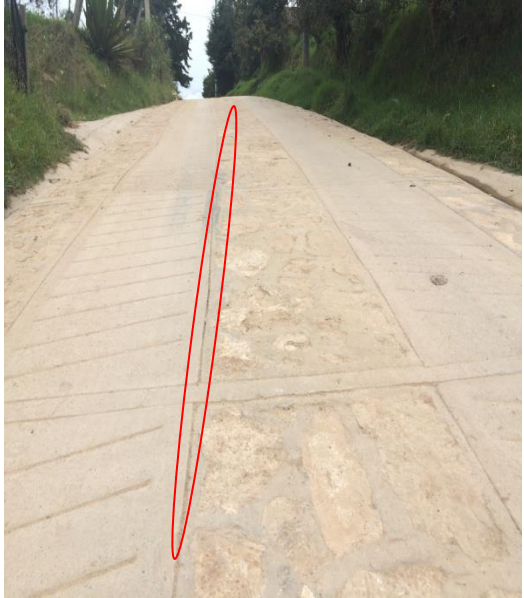
Cada tramo está conformado por 54 placas de concreto, cuya sección de cada una de estas corresponde a 0.90 metros de ancho por 2.40 metros de longitud, sin embargo todas estas se ven afectadas ya que no se realizó el sellamiento de las respectivas juntas, situación que está permitiendo la filtración de agua hacia la base de las placas huellas, de allí que en la tabla No.3 se esté catalogando que el 100% del pavimento se encuentra afectado, ya que esta falla es general en toda la estructura.

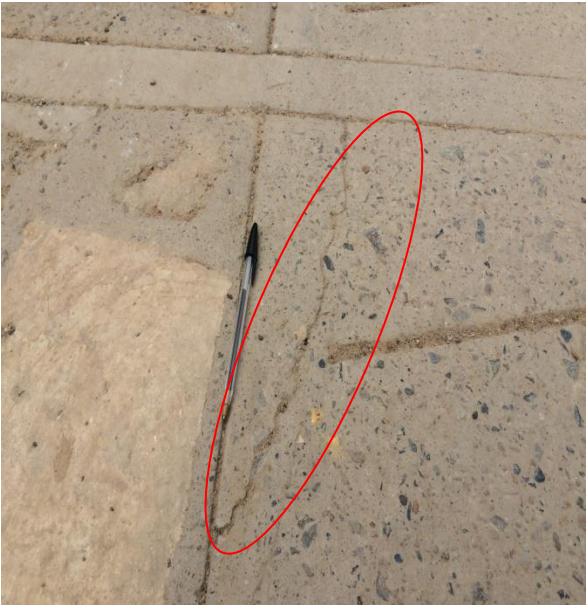
<p><b>Grieta de Esquina – GE</b></p>	<p><b>Deterioro sello de junta transversal - DST</b></p>
