**ESTUDIO DE LAS PATOLOGÍAS EXISTENTES EN EL PAVIMENTO RÍGIDO
DE LA VÍA CALLE 3 ENTRE CARRERAS 10 Y 13 DEL MUNICIPIO DE
CABUYARO META.**

TRABAJO DE GRADO

**ANDREA CAROLINA AMAYA AYALA
COD 6100175**

**UNIVERSIDAD MILITAR NUEVA GRANADA
FACULTAD DE INGENIERÍA
ESPECIALIZACION EN INGENIERÍA DE PAVIMENTOS
BOGOTÁ
2014.**

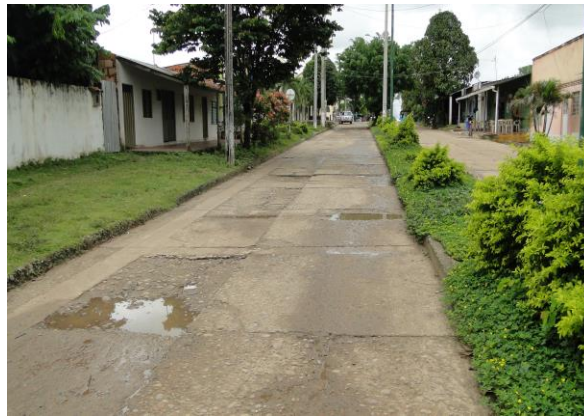
2.2.1.2 Descascaramiento de la superficie y deficiencia en las juntas

Se observa una deficiencia de juntas por la ausencia de material sellante se permite la acumulación de material incompresible y la filtración de agua.

Pérdida de adherencia del material de sello con el borde de la losa, levantamiento del material de sello por efecto del tránsito, escasez de material de sello en las juntas, falta de mantenimiento preventivo.

Se define que es alto por la ausencia de material sellante, el desportillamiento es evidente en los bordes de las losas. De acuerdo a la publicación “Catálogo de deterioros de pavimentos rígidos”, del consejo de directores de Iberoamérica página 6.

La condición del sello es deficiente porque no existe, no cumple con los requerimientos técnicos. La parte del sub-segmento que se encuentra adoquinada y está frente a la iglesia del municipio, se construyó como medida de reparación provisional del pavimento rígido que existía anteriormente, debido a la incomodidad que expresaban los usuarios de la vía que parqueaban y transitaban por el lugar.

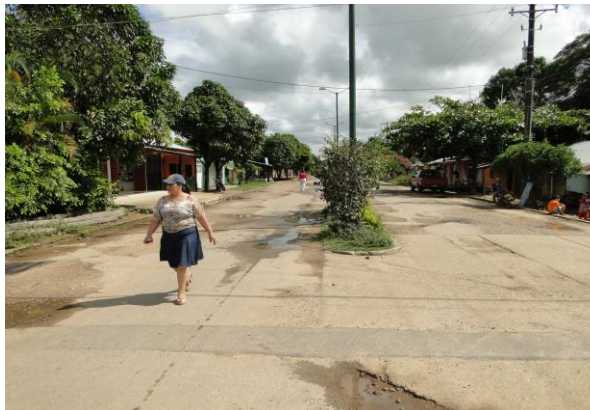
Se ve reflejado un fracturamiento en las losas paralelo al eje del sub-segmento de vía dividiendo la losas en dos y hasta 3 planos, se repite en cuarenta y cinco (45) de las setenta y cuatro losas (74).

Puede presentarse este tipo de deterioros por la repetición de cargas pesadas, pérdida de soporte de la fundación, generación de tensiones por el gradiente de temperatura o relación ancho largo excesiva y deficiente reparación de las acometidas de las empresas de servicios públicos.

Presentando un nivel de severidad alto porque el ancho es mayor a 10 mm y en algunas losas presentan desportillamientos importantes.

Se realizó en término de número de losas afectadas que para este sub-segmento es 45 losas con este tipo de deterioro.

PROBLEMAS	ALTERNATIVA DE REPARACION	RECOMERNDACION CONSTRUCTIVA
Fisuras longitudinales	Se recomienda coser en ranuras a lo largo de la fisura en las losas que no tienen una amala modulación, y donde estas se encuentran mal moduladas una reparación a una mayor profundidad total o volver a construir	Hacer las ranuras a lo largo de la fisura, remover el concreto que queda en la ranura, realizar limpieza con chorros de aire, colocar la barra en la ranura y rellenar la ranura dando vibrado y así darle un acabado a la superficie y curar
Fisuras transversales	Se recomienda hacer una reparación a profundidad total de las losas que por su nivel d severidad lo requieran	Se recomienda realizar un aislamiento del área deteriorada, remoción del concreto deteriorado reparación de la base y el drenaje. Proporcionar la transferencia de cargas en las juntas, revisar proceso constructivo en la colocación del concreto, teniendo en cuenta el curado, protección del
