**Estudio de la vulnerabilidad sísmica en viviendas de uno y dos pisos de mampostería
confinada en el barrio San Judas Tadeo II en la ciudad de Santiago de Cali**

**Trabajo de grado
José Ricardo Garcés Mora.**

**Universidad Militar Nueva Granada
Facultad de Estudios a Distancia
Programa de Ingeniería Civil**

**Bogotá D.C
Abril, 2017.**

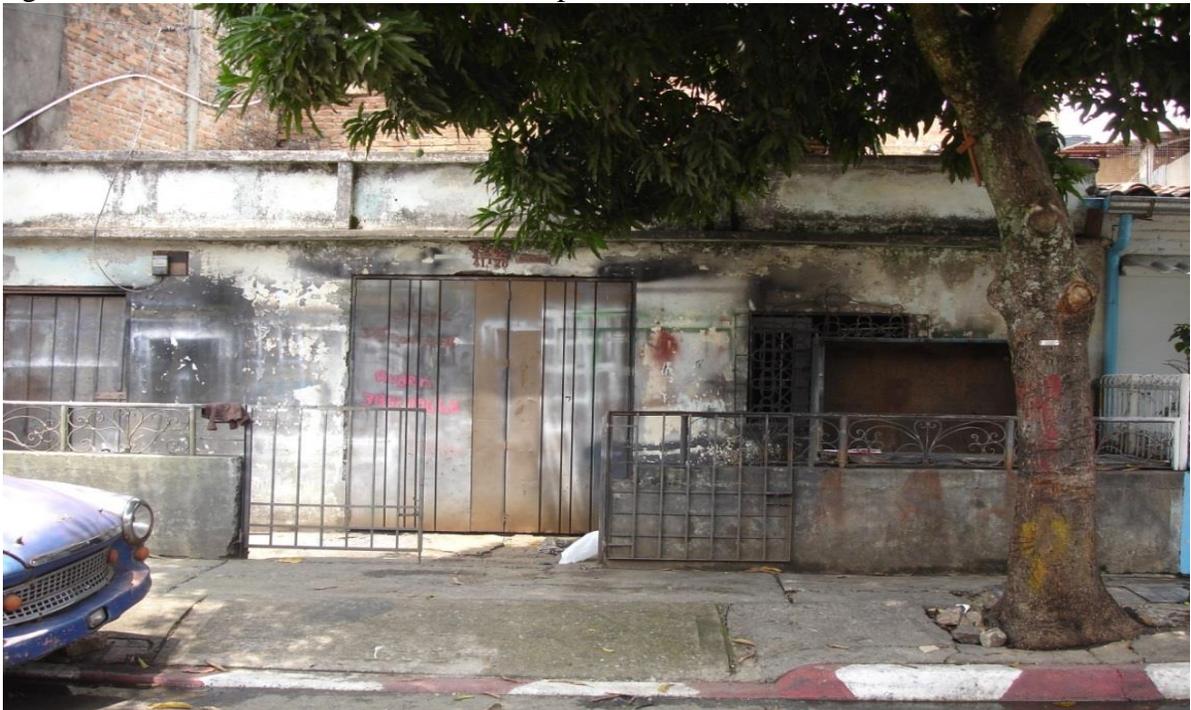
Figura 20 Fachada existente vivienda de un piso

La figura 20 muestra el estado actual de la fachada, materiales desgastados, su vida útil ya termino y se requiere de una remodelación.

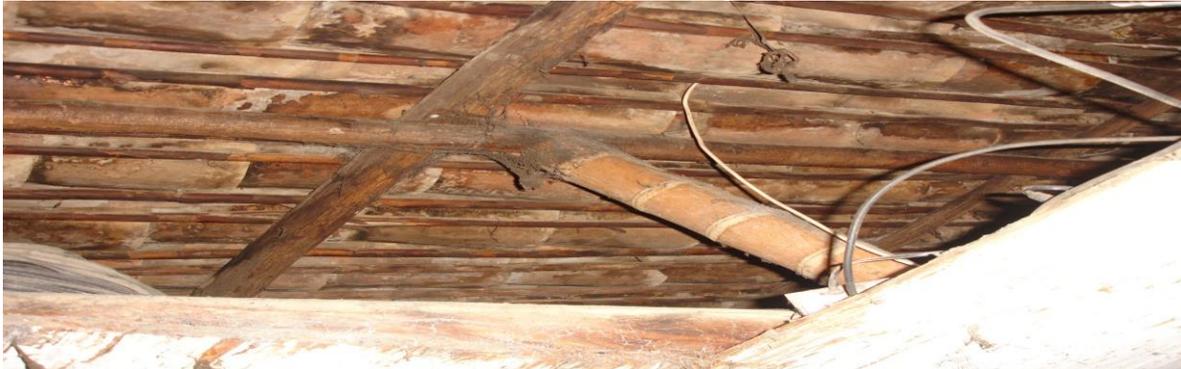
Figura 21 Cubierta y cielo falso existente vivienda de un piso

La figura 21 presenta los materiales que componen la cubierta, se muestra la teja de barro, maderas como la chonta, la cañabrava y la guadua.

ACTIVIDAD	RECOMENDACIÓN
Cubierta	Se debe dismantelar completamente la cubierta incluyendo la estructura y el cielo falso por su mal estado y deterioro, y construir una nueva cubierta, la propuesta es en teja de eternit perfil 7 y correas de madera inmunizada sección de 100 mm x 200 mm
Repellos	Los acabados existentes repellos y pintura están demasiado deteriorados y presentan mucho desgaste, hay que retirarlos y hacerlos de nuevo
Descapote	Se debe retirar material contaminado del terreno como escombros, material vegetal y rellenos inestables o mal hechos, la cimentación no debe apoyarse sobre estos porque genera desestabilidad de la estructura.
Hierro	El acero de refuerzo se debe amarrar en los nudos de manera completa, todas las barras que concurren en el mismo nudo, al igual que los traslapes y ramas
Concreto	El concreto se debe mezclar a trompo capacidad de 1 bulto, la dosificación con cajones de medidas reglamentarias, no es recomendable mezclas a mano, y se debe controlar el agua de amasado evitando bajar las resistencias del concreto.

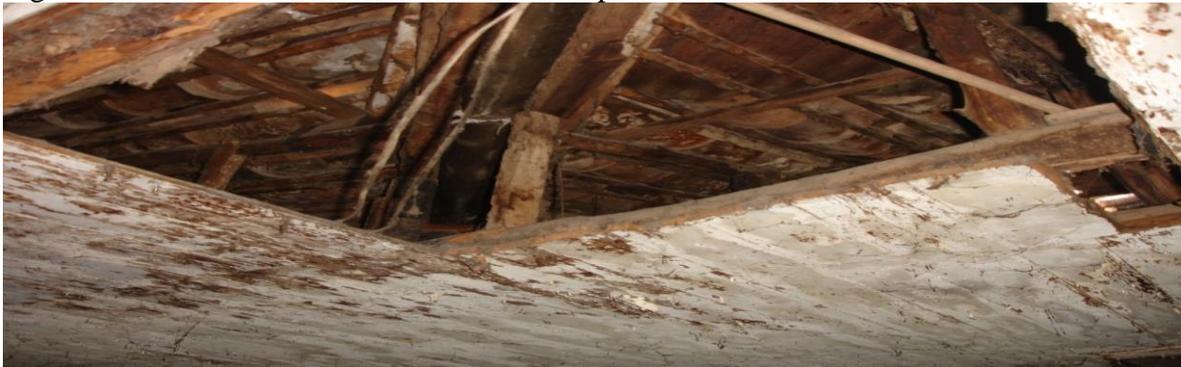
Figura 22 Cielo falso existente vivienda de un piso

La figura 22 incluye, además de los materiales de la cubierta, el cielo falso que esta en madera. Presenta el estado deteriorado de la tablilla que conforma el cielo falso.

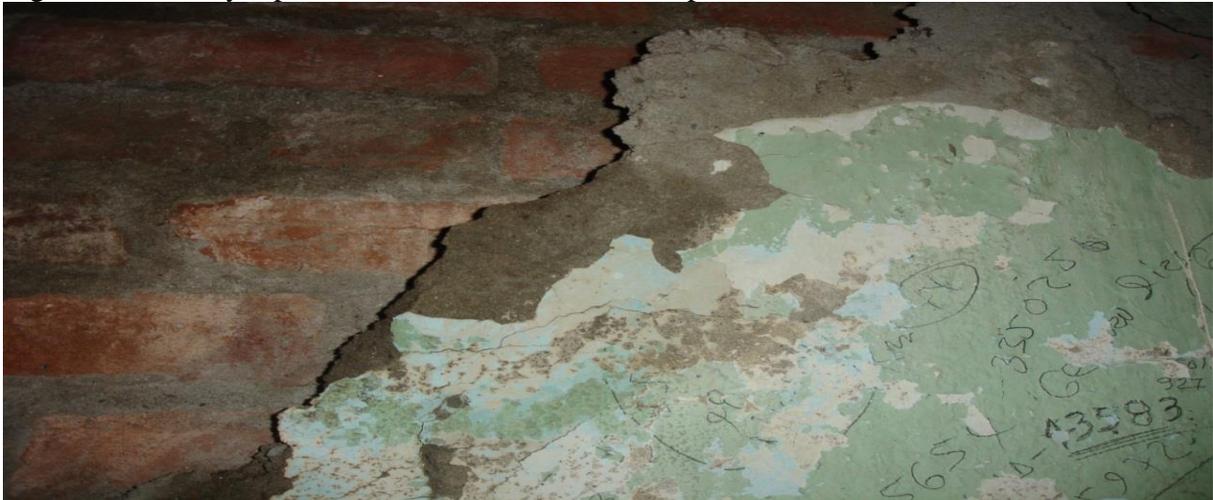
Figura 23 Muros y repellos existentes vivienda de un piso

La figura 23 muestra la mampostería que es en ladrillo común, pega en soga, se observa una humedad y el repello se ha despegado o dilatado del muro.

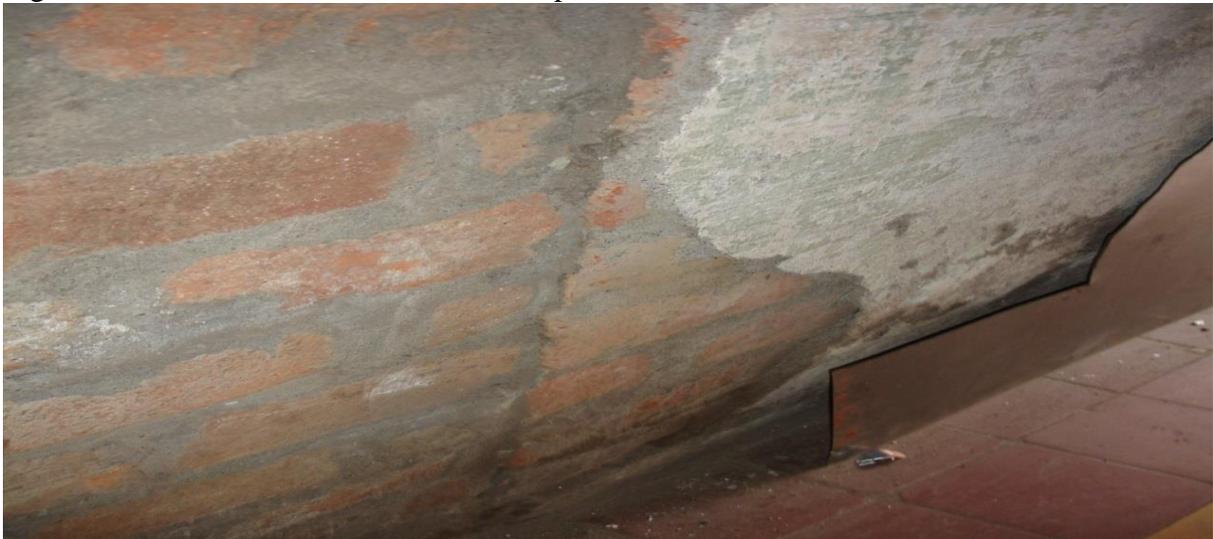
Figura 24 Muros existentes vivienda de un piso

La figura 24 se presenta los muros en mampostería común.

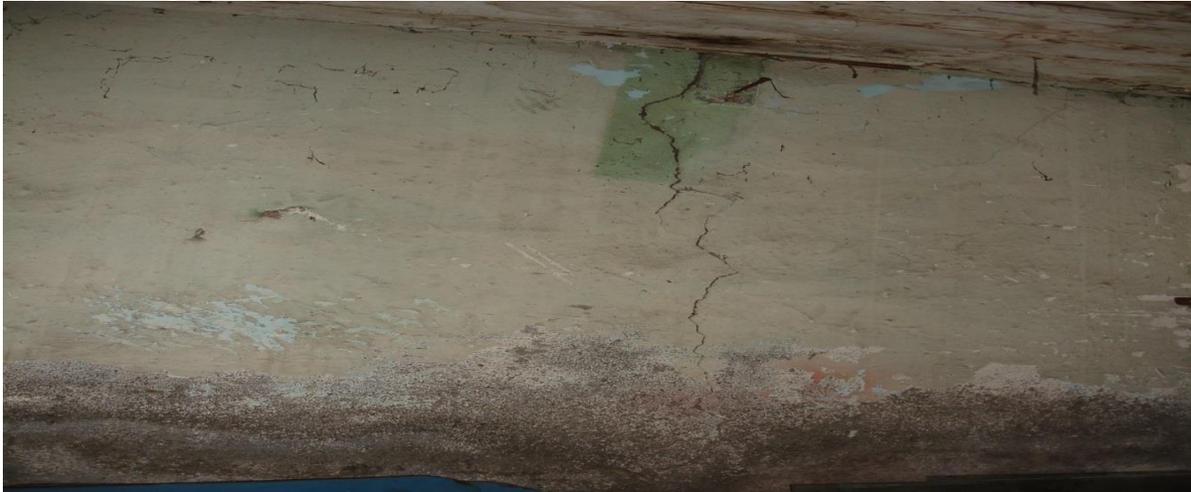
Figura 25 Repellos existentes vivienda de un piso

La figura 25 presenta una fisura por la carencia de una dilatación.

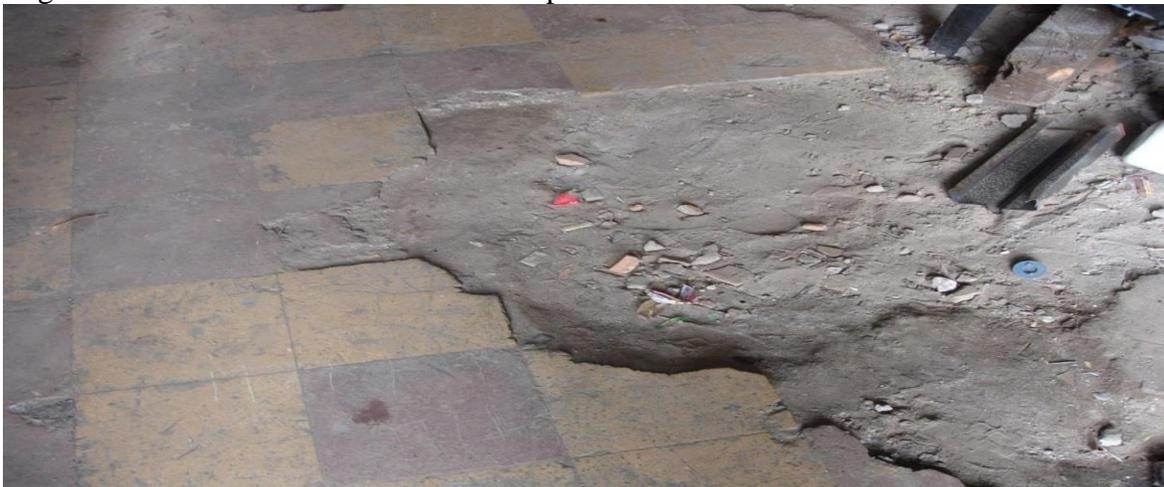
Figura 26 Pisos existentes vivienda de un piso

La figura 26 presenta el estado del piso, baldosa de cemento de 20 x20 cm, muestra un terreno Arcilloso color gris.

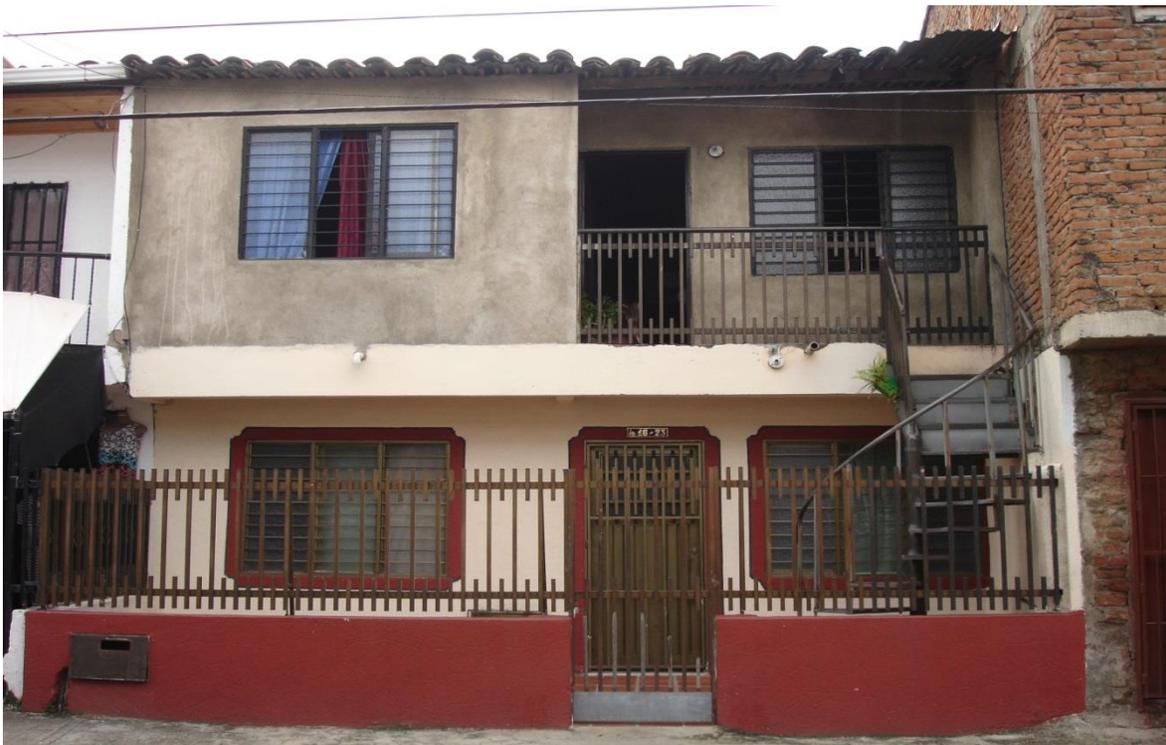
Figura 31 Fachada existente vivienda de dos pisos

La figura 31 muestra el estado de la fachada existente, se observa los acabados parcialmente terminados.

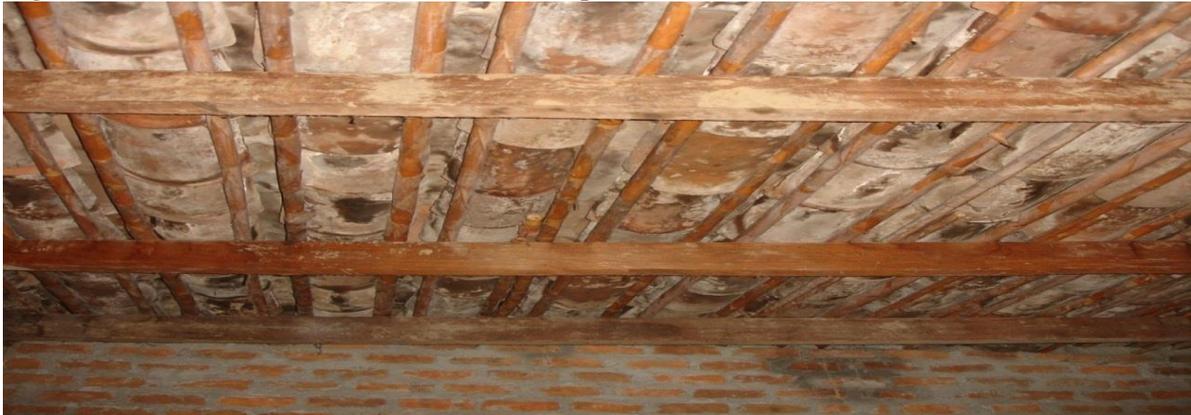
Figura 32 Cubierta existente vivienda de dos pisos

La figura 32 presenta los materiales que conforman la cubierta, en este caso se observa la teja de barro, maderas como la caña brava y la viga de madera chanul.

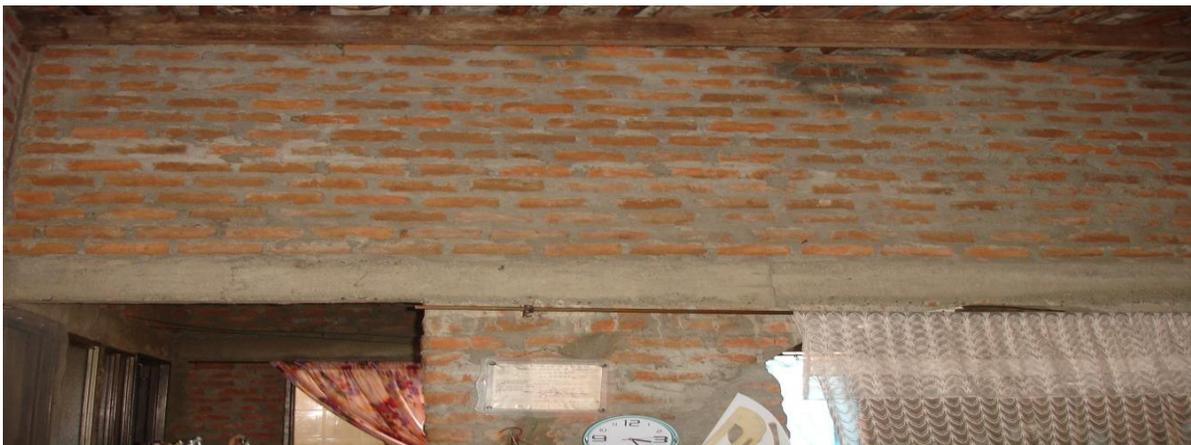
Figura 33 Muros interiores vivienda de dos pisos

La figura 33 presenta la mampostería en ladrillo común con un confinamiento parcial con la presencia de una viga dintel en concreto, pero no hay una cinta de amarre al nivel de la culata.

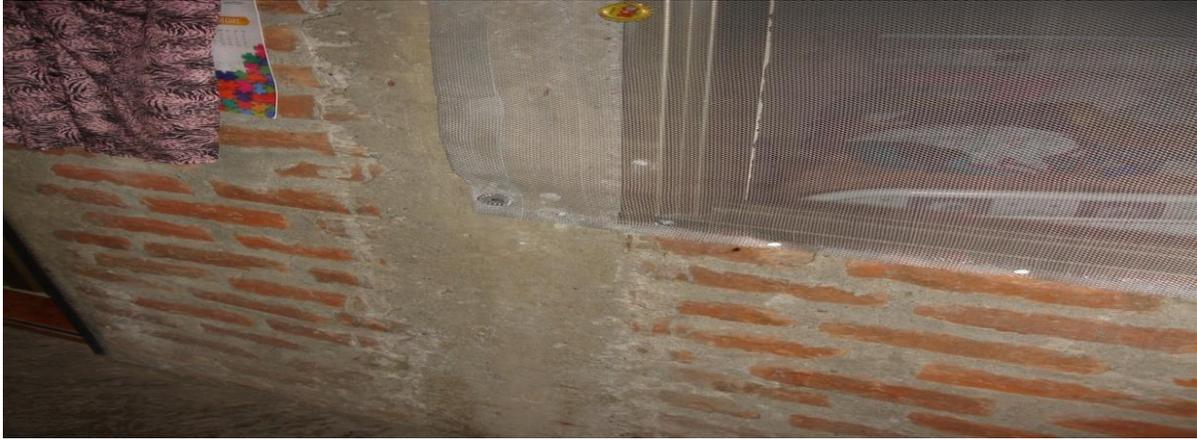
Figura 34 Mampostería ladrillo común vivienda de dos pisos

La figura 34 se muestra la mampostería en soga, ladrillo común y con una columna de confinamiento existente.

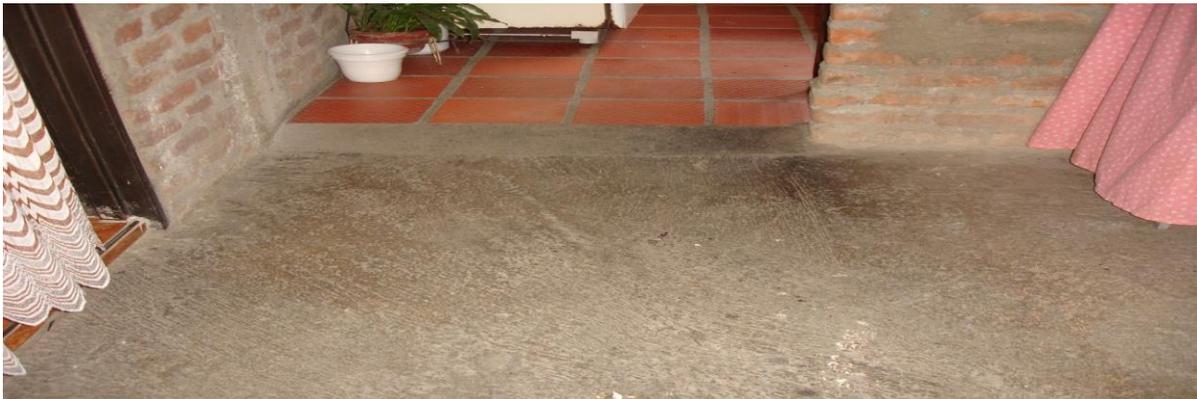
Figura 35 Pisos interiores existentes vivienda de dos pisos

La figura 35 presenta el piso existente, es en concreto acabado con llana de madera
