**“DETERMINAR UN PLAN DE ACCIÓN PARA LA CALLE 19 ENTRE  
CARRERAS 32 Y 35 DE LA CIUDAD DE NEIVA, DONDE LOS ÁRBOLES  
PLANTADOS EN EL SEPARADOR CENTRAL VIAL PRESENTAN UN  
CRECIMIENTO DESMEDIDO EN SUS RAÍCES, GENERANDO DETERIORO EN  
EL PAVIMENTO”**

**Propuesta de Trabajo de grado presentada como requisito parcial para optar  
al Título de Ingeniero Civil**

**UNIVERSIDAD MILITAR NUEVA GRANADA**

**NEIVA, DICIEMBRE 03 DE 2016**

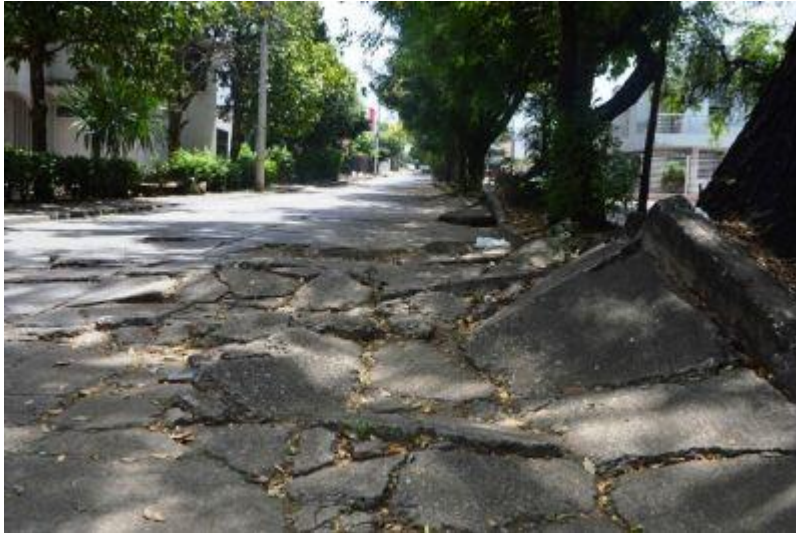
En la calle 19 entre carreras 32 y 35 del barrio Buganviles las raíces de los árboles levantaron la cementación de la vía.

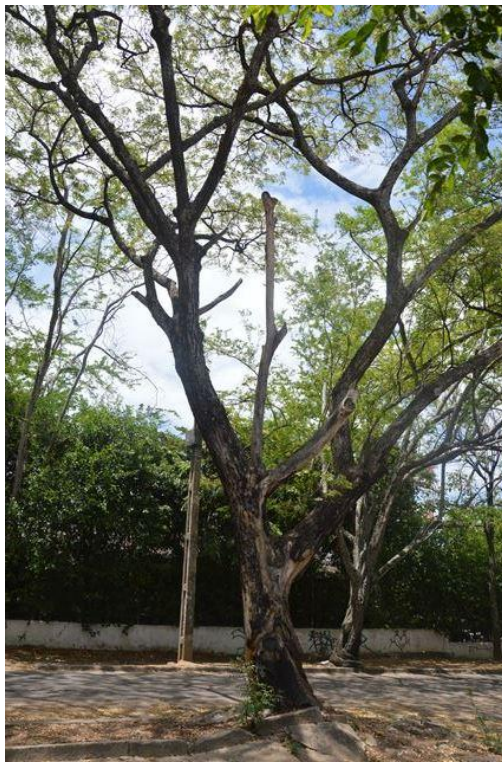
Al problema de la carretera se suma que los árboles están secos y se están cayendo, lo que representa otro peligro para los transeúntes y los vehículos.

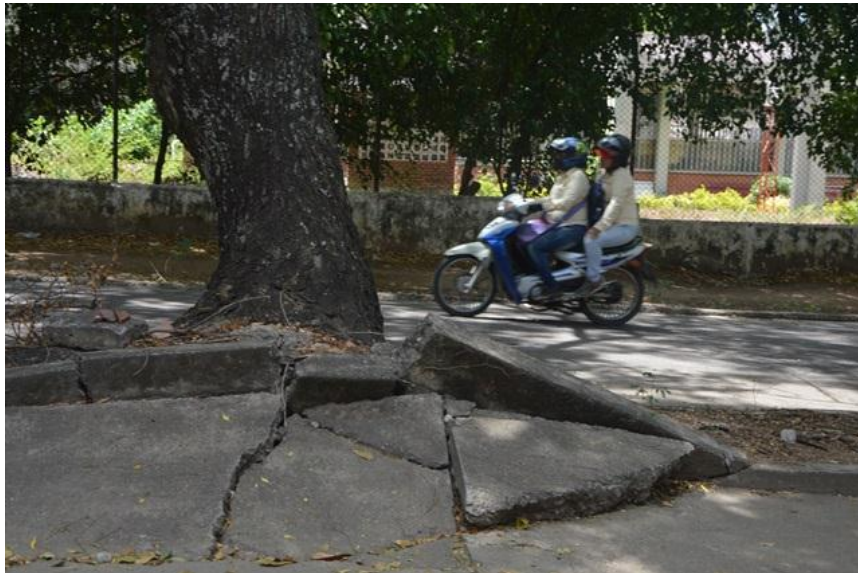
Los accidentes de motociclistas son continuos debido al estado de la calle.

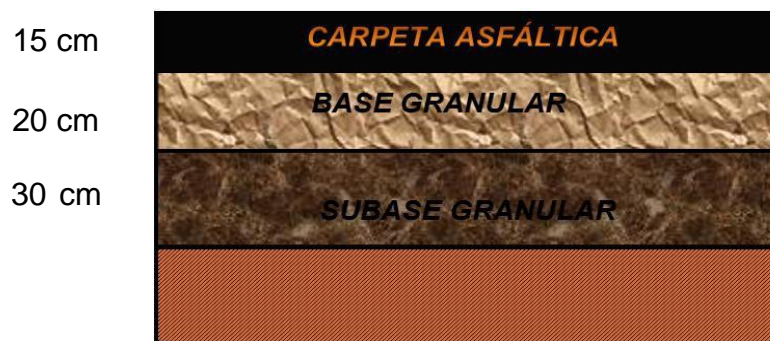
- Capa de rodadura en losa de concreto hidráulico de 14 cm de espesor con alto grado de deterioro, con fallas estructurales.

- Se recomienda adoptar como estructura de pavimentos a lo largo de toda la longitud de vía la siguiente.

- De la misma manera la rasante fue diseñada con el criterio general de aprovechar el material de afirmado existente, como apoyo a las capas granulares de la estructura de pavimento flexible.
- Teniendo en cuenta los resultados de laboratorio realizados a la estructura en donde se evidencia bajo porcentaje de compactación de las capas granulares, la inspección visual en donde se aprecia el mal estado de la rodadura, se recomienda la remoción tanto de la rodadura como de las capas granulares hasta nivel de subrasante y diseñar una nueva estructura que absorbe adecuadamente las sollicitaciones del tránsito durante el periodo de diseño.
