APOYO TÉCNICO AL CONTROL FISCAL PARTICIPATIVO EN LA
REMODELACIÓN DE LA PLAZA DE MERCADO DEL MUNICIPIO DE
PACHO-CUNDINAMARCA

PROYECTO DE GRADO

TRABAJO DE GRADO- CONVENIO UNIVERSIDAD MILITAR NUEVA
GRANADA CON LA CONTRALORÍA GENERAL DE LA REPÚBLICA

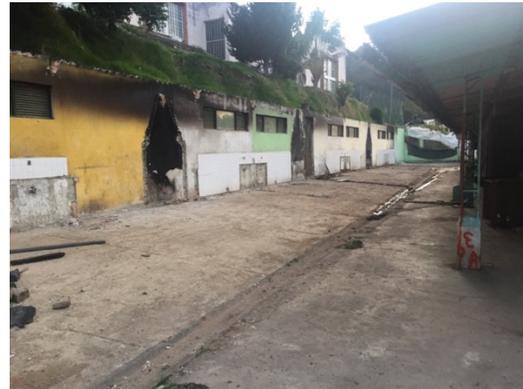
Como se puede observar en las siguientes imágenes, se ve el estado de la plaza antes de iniciar su remodelación(ver figura 12), a esta fecha la obra llevaba un retraso en las actividades, pues según el cronograma debían haber comenzado el 4 de agosto y solamente se evidenciaron avances en la demolición (ver figuras 12 y 14), posteriormente se comunicó a la veeduría por parte del arquitecto residente que el retraso se debía a un rediseño de la placa y a estudios faltantes para el muro que no se encontraba cimentado (ver figura 15).

Figura 14. Estado inicial muro sin cimentar.

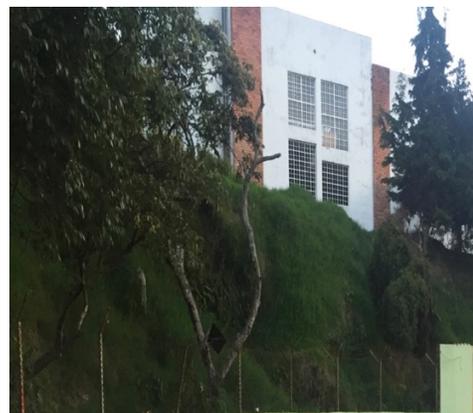
Se recogió el material de escombros producto de la demolición de la placa de concreto(ver figura 18) , se identificó que las zapatas y las vigas de amarre de los baños y cocinas se encontraban terminadas (ver figura 20). Adicionalmente este día se evidenció un problema de deslizamiento del talud que se encuentra aledaño a la plaza, debido a una gran escurrimiento de agua lluvia. (ver figura 21).

Figura 20. Problemas deslizamiento talud.

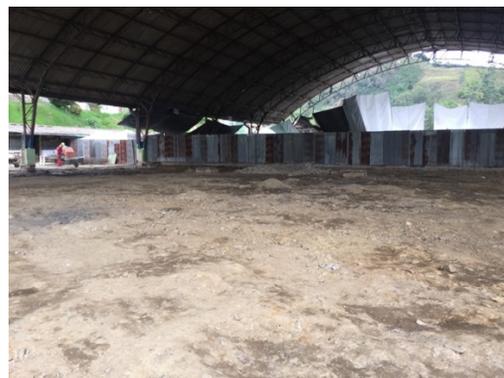
En esta visita se identificó que las columnas pertenecientes a los baños ya se encontraban terminadas (ver figura 22), en cuanto a la placa no se evidenció ningún avance (ver figura 23), por tal motivo se realizó la observación al residente quien comunicó a la veeduría que esto se debía a que no se encontraban los diseños definitivos, y que únicamente habían podido avanzar en las actividades de los baños y cocinas (ver figura 24).

Figura 22. Placa contrapiso sin avance.

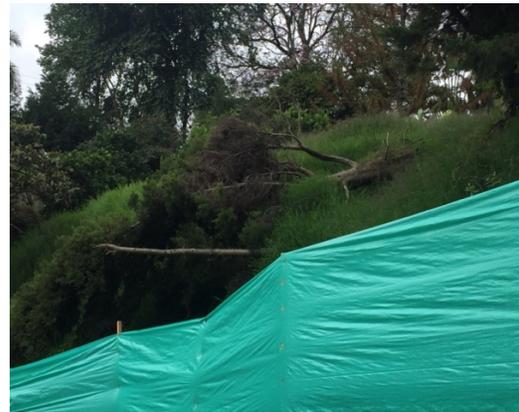
Por otra parte se registró la caída de un árbol debido al deslizamiento del talud (ver figura 25), la veeduría se encargó de realizar la observación al residente y posteriormente mediante un comunicado a la representante de la Contraloría, exponiéndolo como un riesgo para los trabajadores de la obra y para esta misma pues se identificaron problemas de filtración de agua en las estructuras terminadas (ver figura 26).

Figura 24. Árbol caído en el talud.

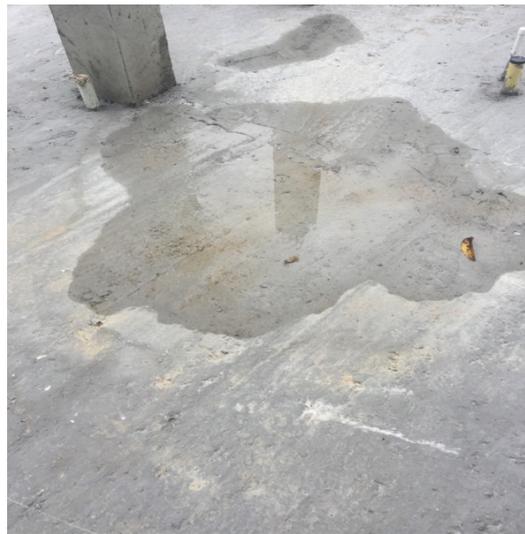
Figura 25. Filtraciones de agua en la placa de los baños.

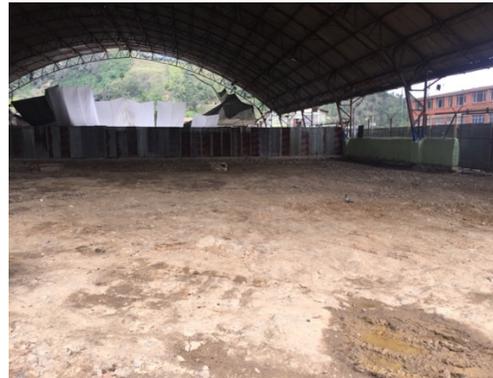
Figura 27. Placa de contrapiso sin avance.

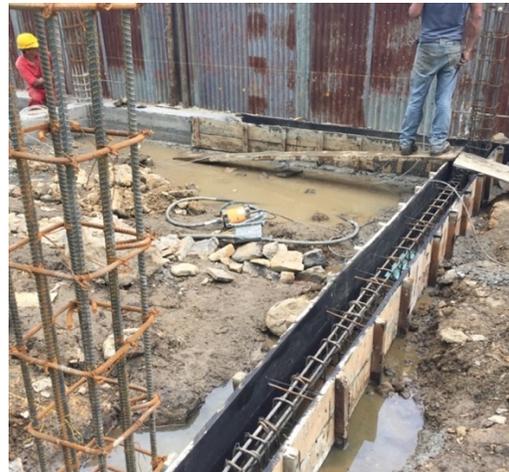
Adicionalmente se identificó una acumulación de agua en la zona de las cocinas proveniente del talud (ver figura 30), se realizó la observación y se

explicó a los veedores que este riesgo debía ser tratado con prontitud para evitar problemas futuros en la obra.

Figura 29. Acumulaciones de agua área cocinas.

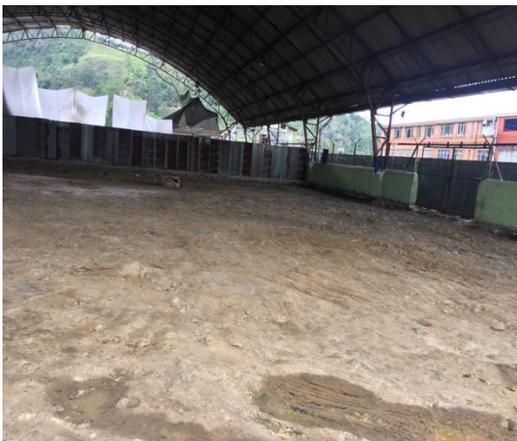
Nuevamente se realiza la observación de los retrasos en las actividades de la placa de contrapiso de la zona comercial (ver figura 33), problemas de acumulación de agua con grasas (ver figura 34) y un inconveniente con la continuidad del acero de la viga aérea por motivos de espacio, pues se encontraban limitados para continuar por un cerramiento existente (ver figura 35).

Figura 32. Placa zona comercial sin avance.

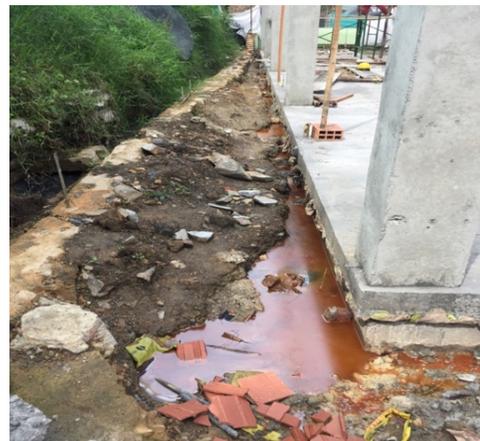
Figura 33. Acumulaciones de agua con grasas.

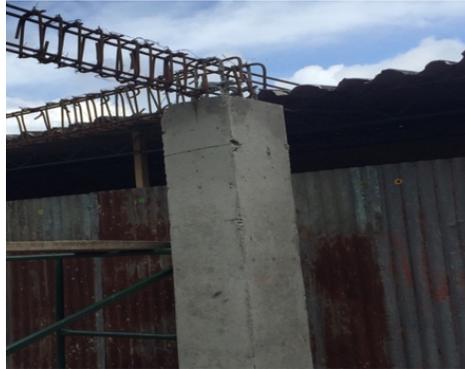
Figura 34. Inconveniente colocación de acero.

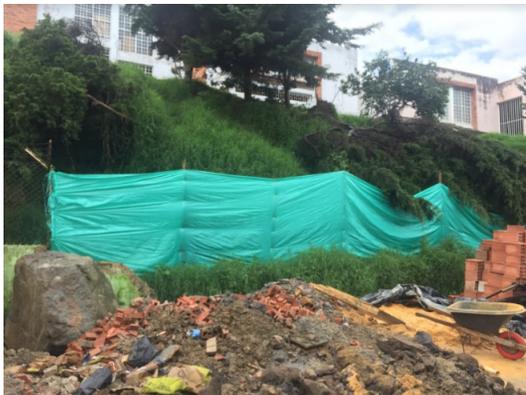
Se evidenció gran riesgo por parte del talud pues se estaba presentando la caída de otro árbol (ver figura 43), la veeduría no había tenido respuesta frente a la intervención al talud por parte de la alcaldía. Las actividades para la mitad de la placa de la zona comercial terminaron y los trabajadores fueron trasladados hacia este sector (ver figura 44). Los baños no habían tenido avances en sus actividades les hacia falta la instalación de los aparatos (ver figura 45), en cuanto a las cocinas se estaban terminando los muros para poder realizar las instalaciones eléctricas, agua y gas (ver figura 46).

Figura 42. Caída arboles talud aledaño a la plaza.

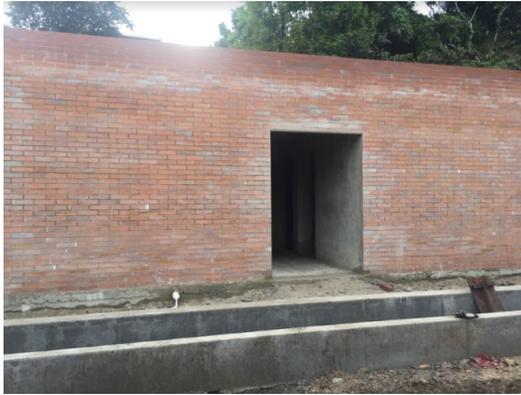
Figura 44. Zona de baños sin instalación de aparatos .

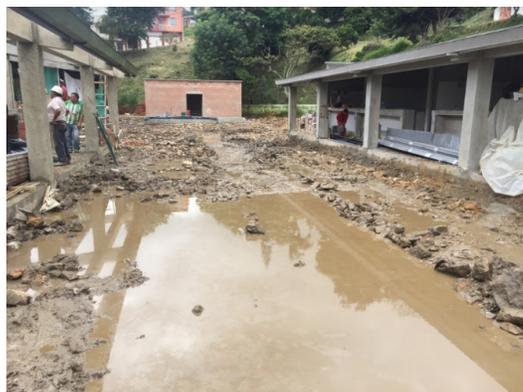
En las siguientes imágenes se puede observar que las fuertes lluvias y el agua proveniente del talud habían inundado la obra (ver figura 50), los baños se encontraban cerrados y sin avances y una parte de las cocinas habían terminado la instalación de la estructura metálica (ver figura 51).

Figura 49. Problemas de inundación en la obra.

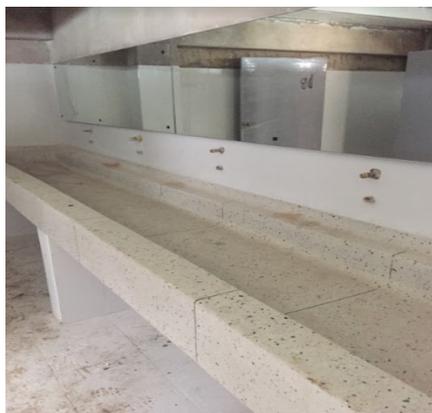
Para esta fecha la otra mitad de la placa se encontraba culminada (ver figura 53), pero la instalación de los aparatos en los baños y los acabados no habían sido ejecutados (ver figuras 54 y 55).

Figura 53. Aparatos baños sin instalar.

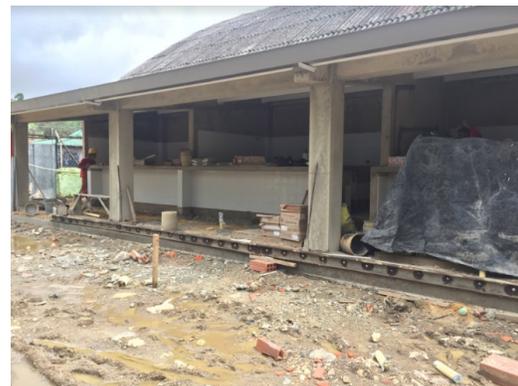
Figura 54. Acabados zona de cocinas y baños faltantes.
