**PROYECTO DE TRABAJO DE GRADO**

**ANÁLISIS COMPARTATIVO DE METODOLOGÍAS DE EVALUACION VIZIR Y PCI  
(Parte A), APLICADO A LA ESTRUCTURA DE PAVIMENTO DE UNA VÍA URBANA,  
EN EL BARRIO CHICÓ NORTE (LOCALIDAD CHAPINERO)**

**UNIVERSIDAD MILITAR NUEVA GRANADA**

**PROGRAMA DE ESPECIALIZACIÓN EN INGENIERÍA DE PAVIMENTOS**

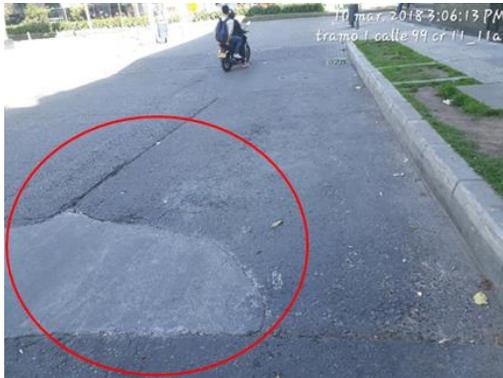
<p>Foto No. 2 K0+000 a K0+100 - Bacheo en asfalto y en concreto - Calle 99 – Carrera 11 Fotografía: marzo 2018.</p>

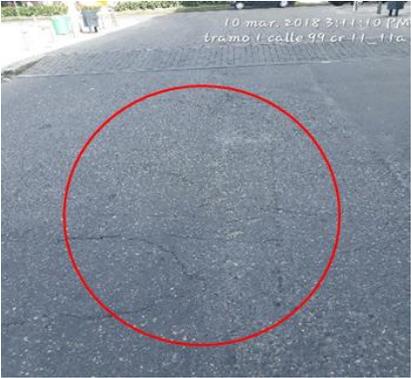
<p>Foto No. 3 Fisuras existentes - Calle 99 – Carrera 11 Fotografía: marzo 2018.</p>

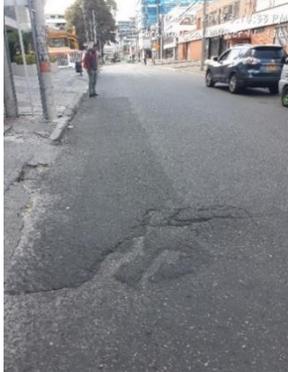
<p>Foto No. 5 K0+000 a K0+100 - Bacheo en asfalto con deterioro - Calle 99 – Carrera 11 Fotografía: marzo 2018.</p>

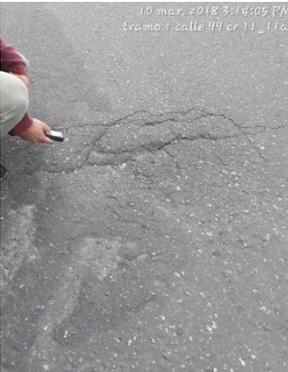
<p>Foto No. 6 K0+000 a K0+100 – Fisuras existentes - Calle 99 – Carrera 11 Fotografía: marzo 2018.</p>

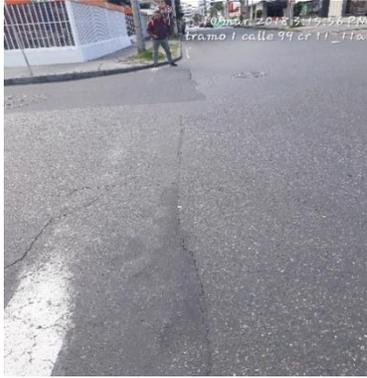
<p>Foto No. 8 K0+000 a K0+100 – Fisuras existentes - Calle 99 – Carrera 11 Fotografía: Marzo 2018</p>

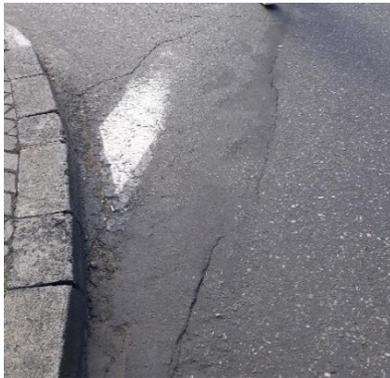
<p>Foto No. 9 K0+000 a K0+100 – Fisuras existentes - Calle 99 – Carrera 11 Fotografía: Marzo 2018</p>

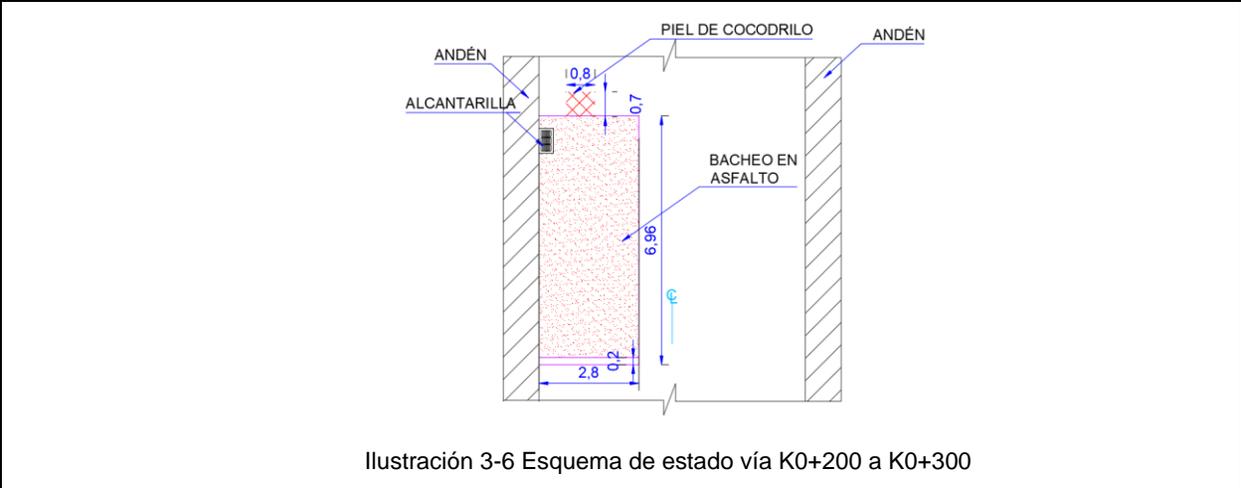
Se evidencia en la comparación realizada, que en la fotografía tomada de Google Maps, existía una intervención a la vía, que se encontraba en buenas condiciones; sin embargo, en la inspección realizada para el desarrollo de este proyecto, es evidente el cambio del estado en dicha intervención, pues se observa evidente deterioro en los sellos de juntas y aparición de fisuras.

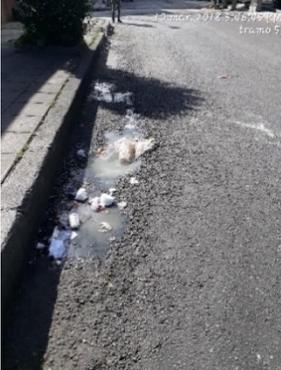
<p>Foto No. 24 K0+400 a K0+500 – Deterioro costado de la vía - Calle 99 entre carrera 13B a carrera 14 con calle 98 Fotografía: Marzo 2018</p>

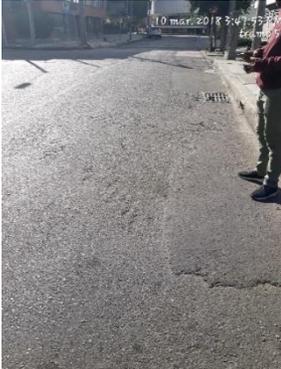
<p>Foto No. 25 K0+400 a K0+500 – Bacheo irregular y huellas de oruga existentes - Calle 99 entre carrera 13B a carrera 14 con calle 98 Fotografía: Marzo 2018</p>

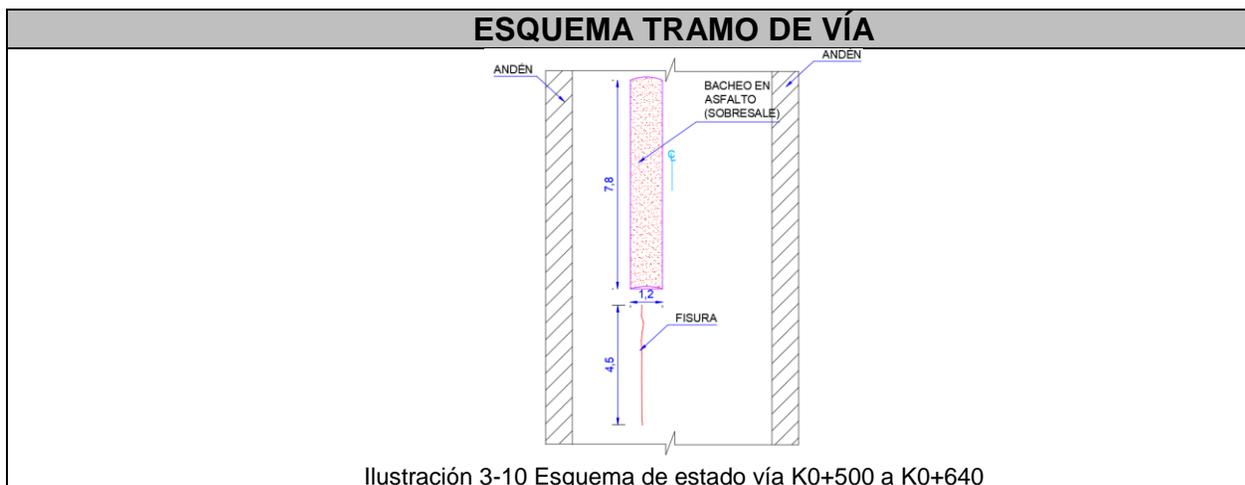
Se evidencia que tanto en la inspección realizada, como en la fotografía tomada de Google Maps, existe una intervención en la vía, sin embargo, en la inspección realizada para este proyecto, se evidenció, que dicha intervención tiene un leve deterioro en los bordes de la misma.

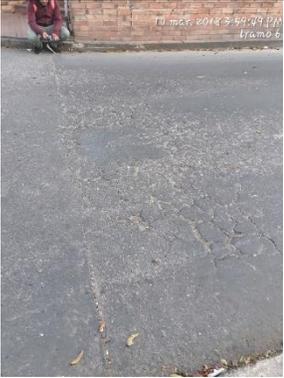
<p>Foto No. 34 K0+500 AL K0+640 – Deterioro generalizado existente - Carrera 14 con calle 98 a calle 98 entre carrera 14 y carrera 15 Fotografía: Marzo 2018</p>

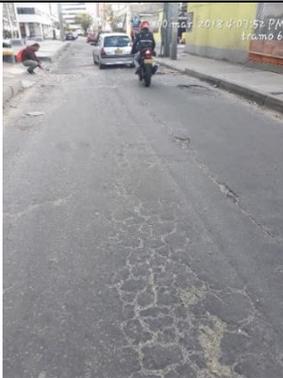
<p style="text-align: center;">Foto No. 38 K0+500 AL K0+640 –Deterioro generalizado existente - Carrera 14 con calle 98 a calle 98 entre carrera 14 y carrera 15 Fotografía: Marzo 2018</p>

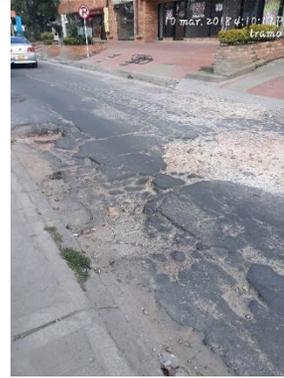
Foto No. 39 K0+500 AL K0+640 – Deterioro generalizado existente - Carrera 14 con calle 98 a calle 98 entre carrera 14 y carrera 15  
Fotografía: Marzo 2018
