**ANÁLISIS COMPARATIVO DE LA INSPECCIÓN VISUAL DE UN  
PAVIMENTO FLEXIBLE, POR LOS MÉTODOS TRADICIONAL Y  
POR SENSORES REMOTOS EN UN KILÓMETRO DE LA CALLE  
SÉPTIMA EN EL MUNICIPIO DE CAJICA CUNDINAMARCA**

**UNIVERSIDAD MILITAR NUEVA GRANADA  
FACULTAD DE INGENIERÍA  
PROGRAMA DE INGENIERÍA CIVIL  
BOGOTA D.C.  
2018**

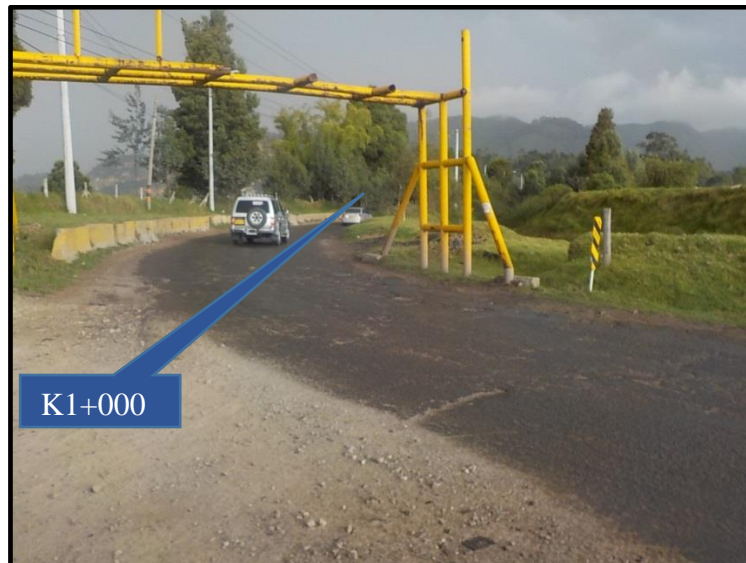
**Imagen 3** Lugar de finalización de la Vía  
FUENTE: PROPIA

La vía a inspeccionar finaliza antes del puente sobre el Rio Bogotá, se observa el deterioro que presenta y varias de las fallas a registrar.

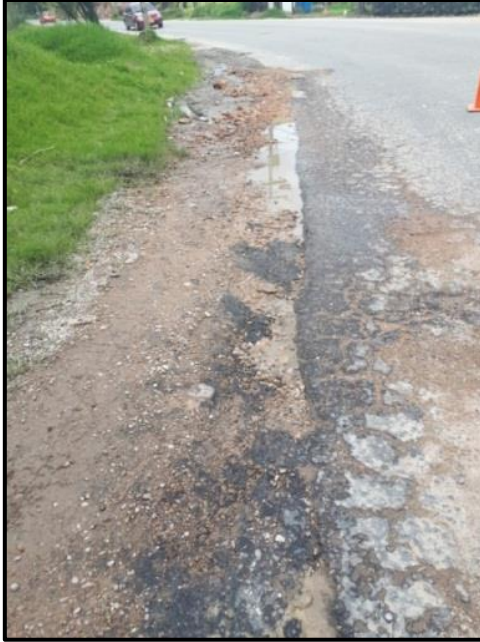
La vía se encuentra altamente afectada por el no mantenimiento preventivo, adicional de las intervenciones a la vía no ejecutadas de la manera correcta, tal y como son: excavación para instalación de la tubería principal al costado izquierdo en más de un 10% de la vía, adicional a las conexiones domiciliarias de algunos de sus pobladores, se evidencia también que no tiene un drenaje adecuado, tampoco confinamiento ni por sardinel y no posee bermas, por lo tanto el agua afecta varios de los bordes de su estructura, aumentando aún más el deterioro de la misma ya que la carga de vehículos es grande por ser comunicadora de dos municipios y tiene continuamente tráfico pesado.

**Imagen 5 Estado Actual de la Vía**  
FUENTE: PROPIA

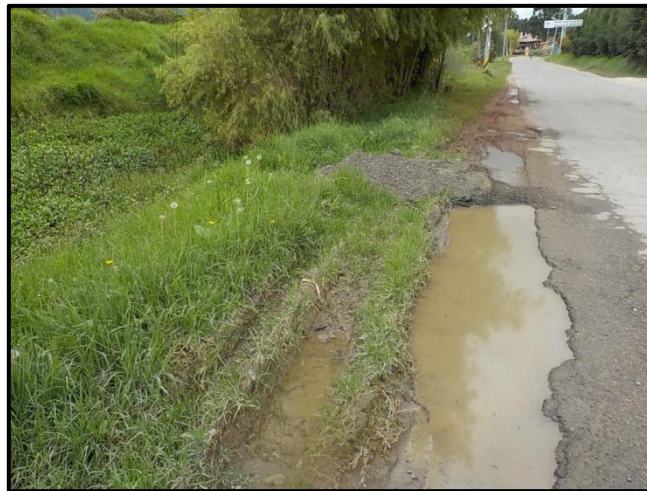
**Imagen 6 Estado Actual de la Vía**  
FUENTE: PROPIA

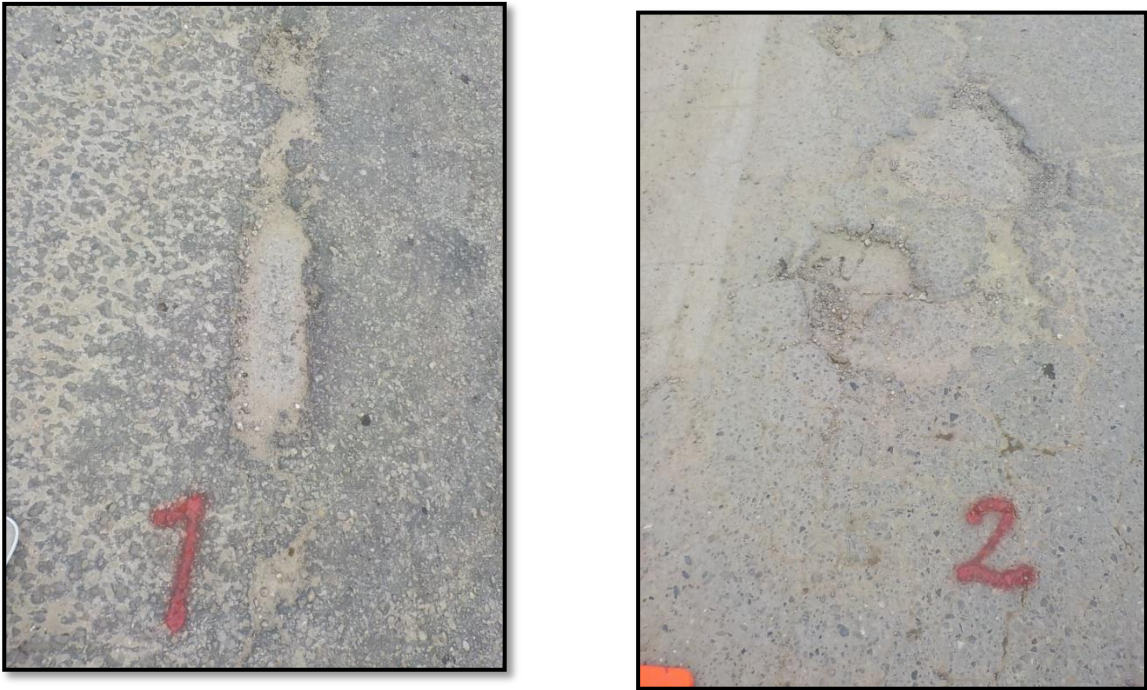
Imagen 9 Falla No 1 y 2 Descascaramiento

- Se presenta cuando se desprende únicamente la capa asfáltica superficial sin afectar las demás capas asfálticas, en este caso se ha producido esta falla debido a que la mezcla asfáltica es muy permeable y se ha filtrado agua.

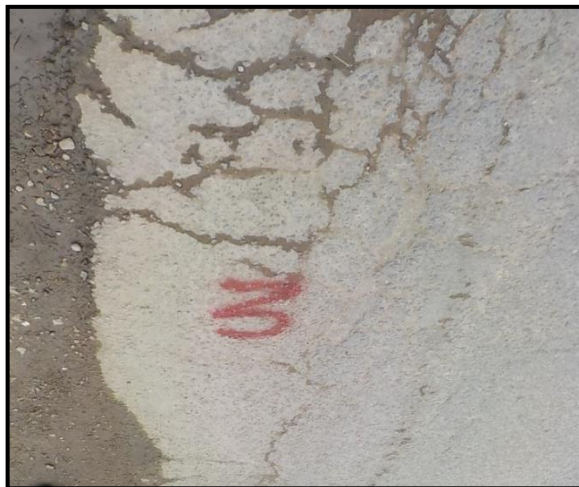
Imagen 11 Falla No 3 Fisura en Borde

- Se localiza al borde de la calzada, tiene forma longitudinal semicircular, se presenta en este caso por la falta de berma.

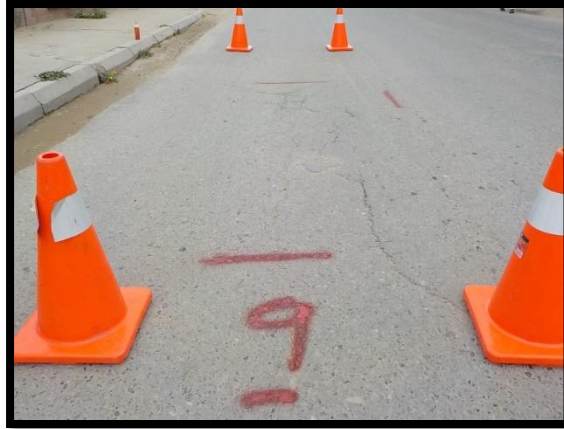
**Imagen 12 Falla No 9 Fisura en Borde**  
FUENTE: PROPIA

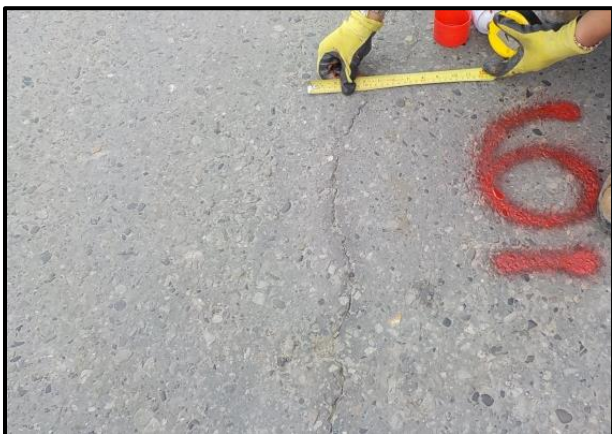
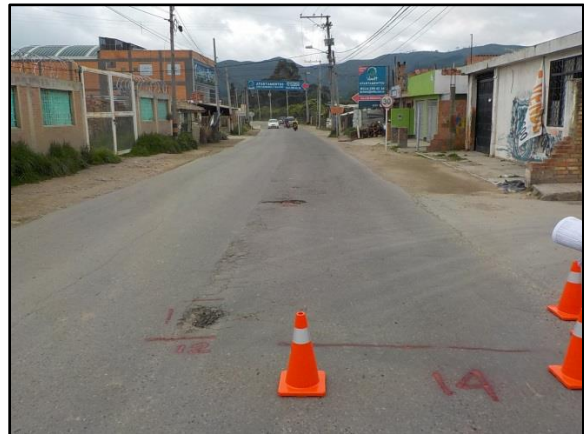
- Indican esfuerzos de tensión en una de las capas de la estructura o se relacionan con fatiga en esta o en una de sus partes, En este caso se da esta fatiga debido a que la estructura está sometida a una alta carga por el alto tráfico de vehículos pesados

**Imagen 13 Falla No 6 y 14 Fisura Longitudinal**  
FUENTE: PROPIA

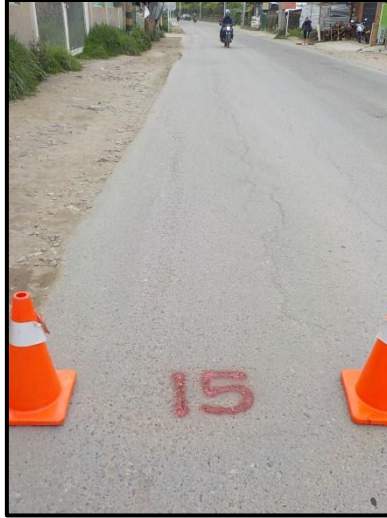
**Imagen 14 Falla No 15 Fisura Longitudinal**  
FUENTE: PROPIA

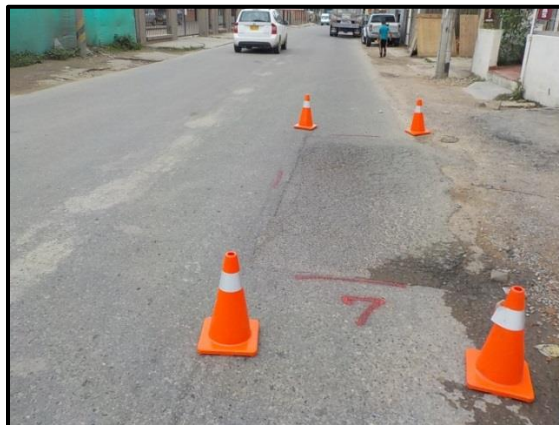
- Se presentan en zonas sujetas a repeticiones de carga y se caracterizan por fisuras interconectadas con patrones irregulares, presentan ángulos y lados agudos, ante la repetición de cargas. Estas fisuras se propagan formando piezas angulares, parecido a la piel de cocodrilo, en este caso específicamente se presenta por problemas de drenaje.

**Imagen 15 Falla No 7 Piel de cocodrilo**  
FUENTE: PROPIA

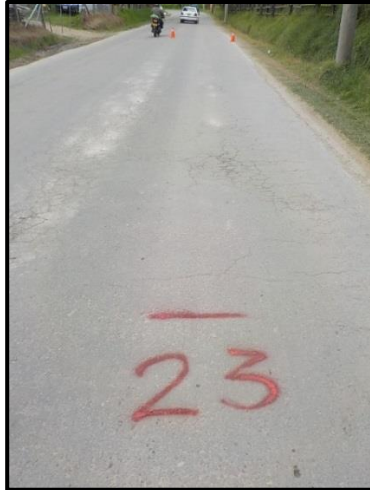
**Imagen 16 Falla No 23 Piel de cocodrilo**  
FUENTE: PROPIA

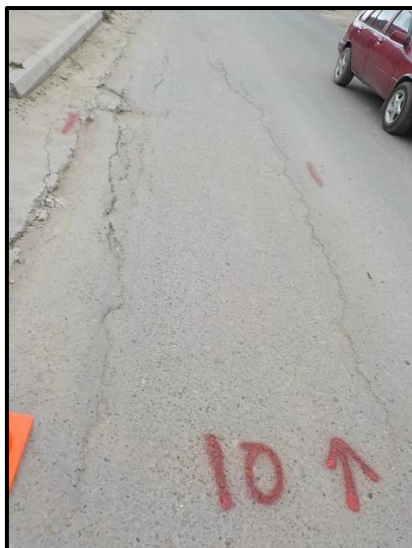
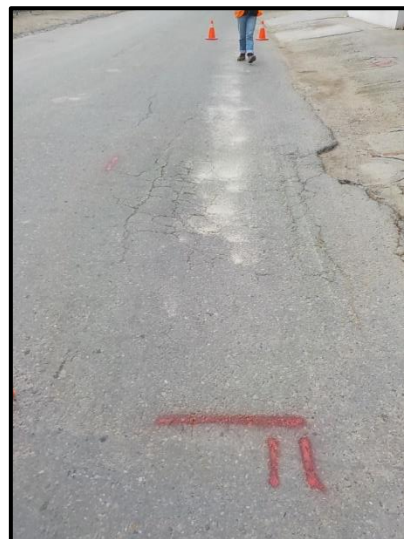
- Son depresiones localizadas respecto al nivel de la rasante, generan problemas de seguridad a los vehículos, especialmente cuando en estos se aposa el agua. En este caso se encuentra orientado longitudinalmente y se evidencia que son generados por la instalación de tuberías de agua.

**Imagen 17 Falla No 10 y 11 Hundimiento**  
FUENTE: PROPIA

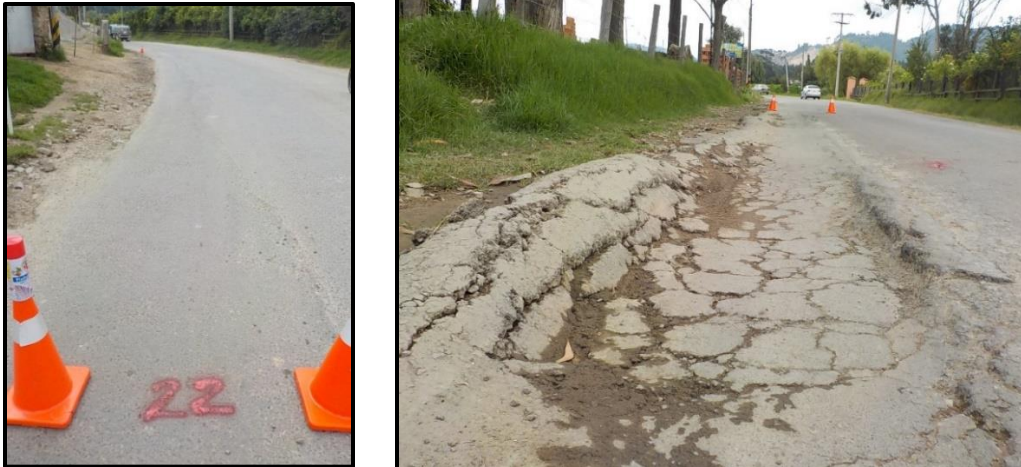
**Imagen 18 Falla No 22 y 24 Hundimiento**  
FUENTE: PROPIA

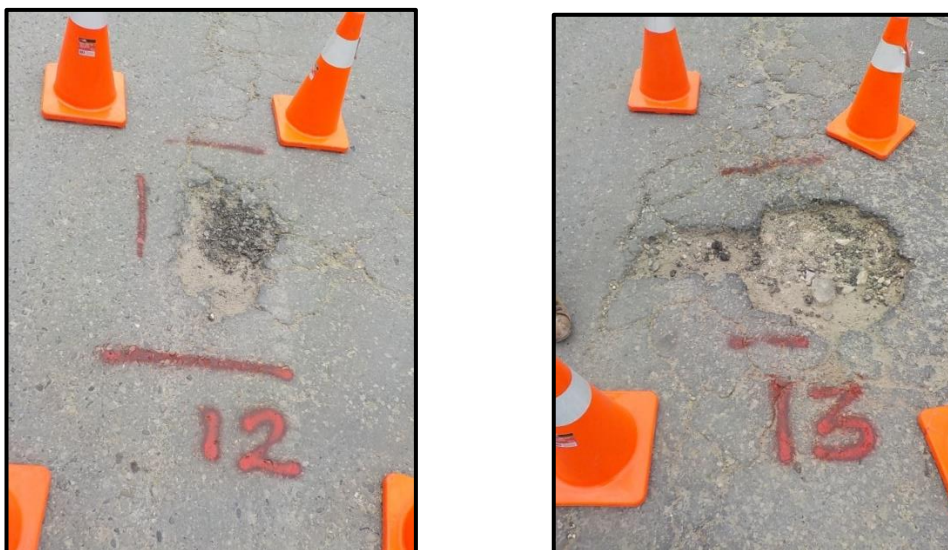
- Es el daño más grave que se puede producir en las capas asfálticas, originando una exposición de los materiales granulares que aumentan el área afectada y la profundidad con el paso del tráfico, en este caso se presenta por poco mantenimiento y evolución de otros daños.

**Imagen 19 Falla No 12 y 13 Bache**  
FUENTE: PROPIA

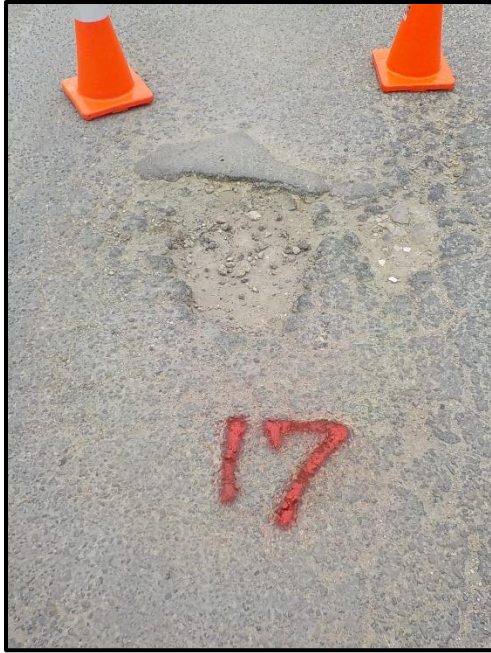
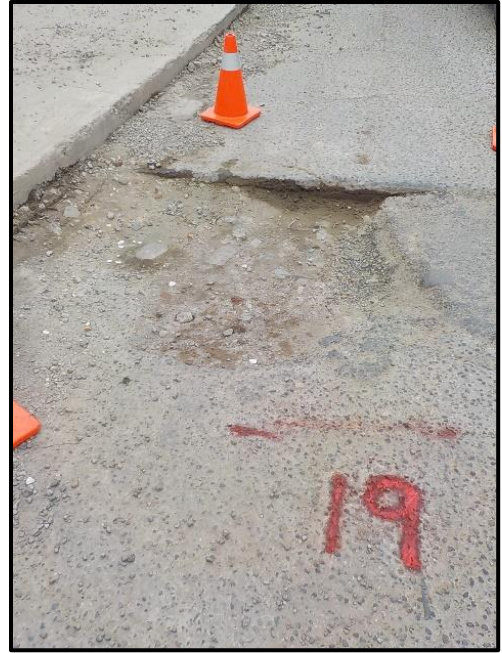
**Imagen 20 Falla No 17 y 19 Bache**  
FUENTE: PROPIA

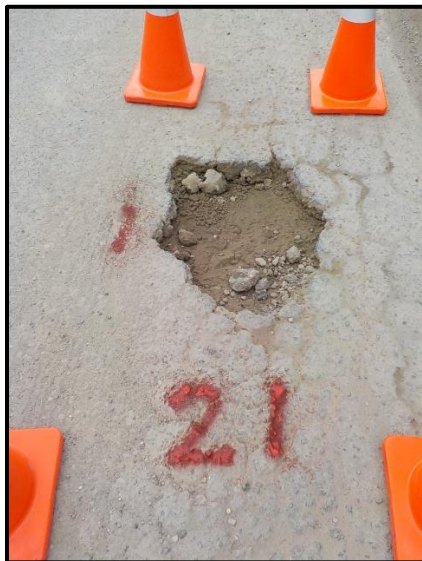
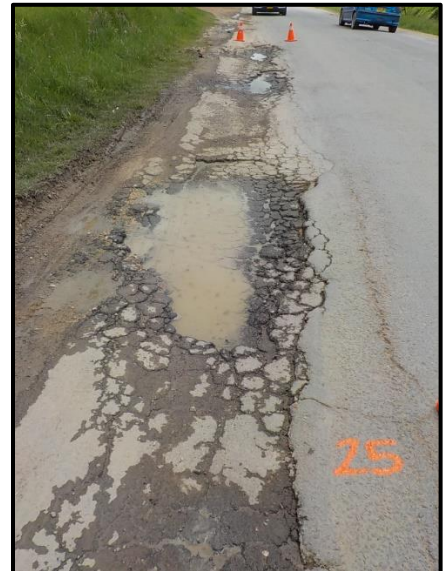
**Imagen 21 Falla No 21 y 25 Bache**  
FUENTE: PROPIA

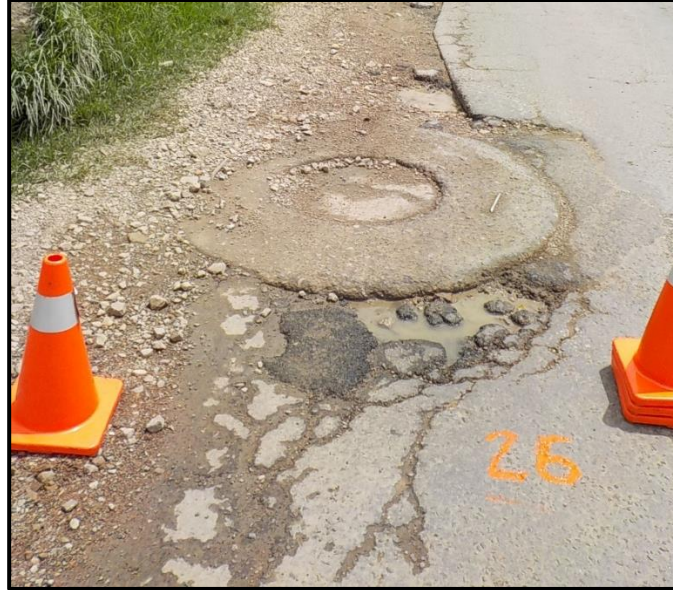
**Imagen 22 Falla No 26 Bache**  
FUENTE: PROPIA

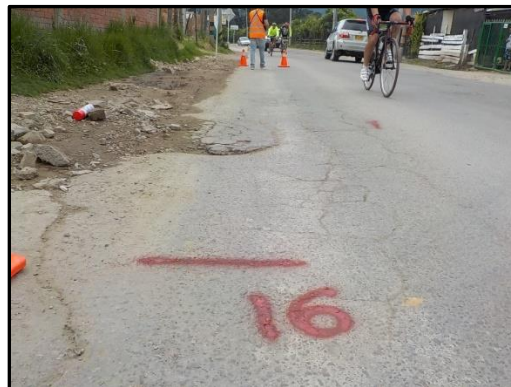
- Se generan principalmente por variación de temperatura. Si hay diferentes grados de severidad, se registra toda el área, asignando el mayor grado de severidad, si se combina con otro daño como piel de cocodrilo, estos se deben registrar por separado.

**Imagen 23 Falla No 16 Fisura en bloque**  
FUENTE: PROPIA

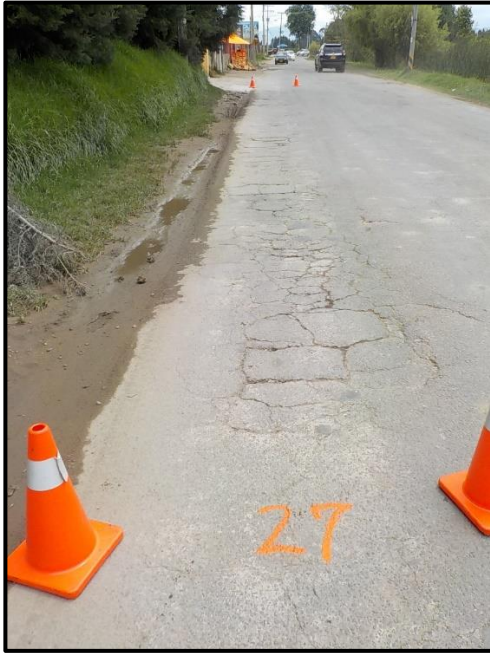
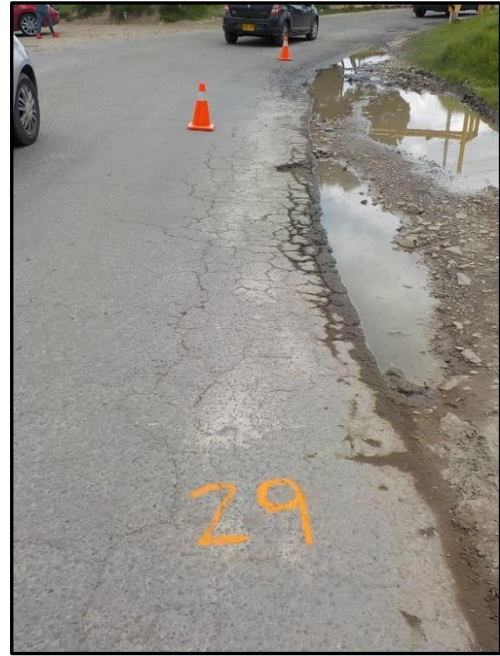
**Imagen 24 Falla No 27 y Falla No 29 Fisura en bloque**  
FUENTE: PROPIA

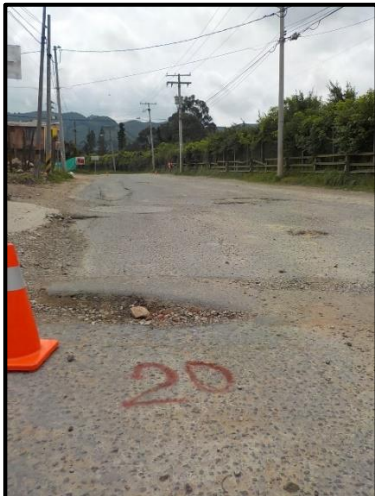
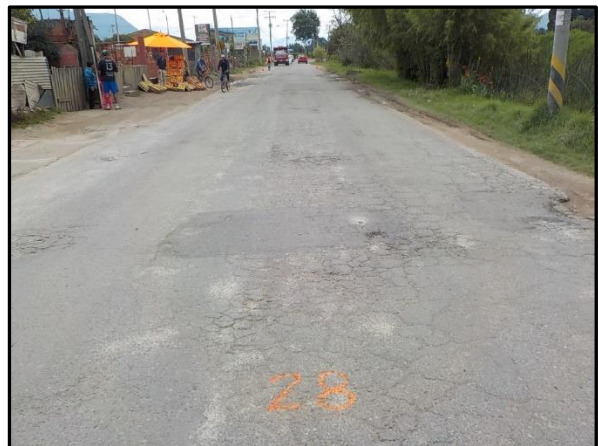
**Imagen 25 Falla No 20 y 28 Reparación Total**  
FUENTE: PROPIA

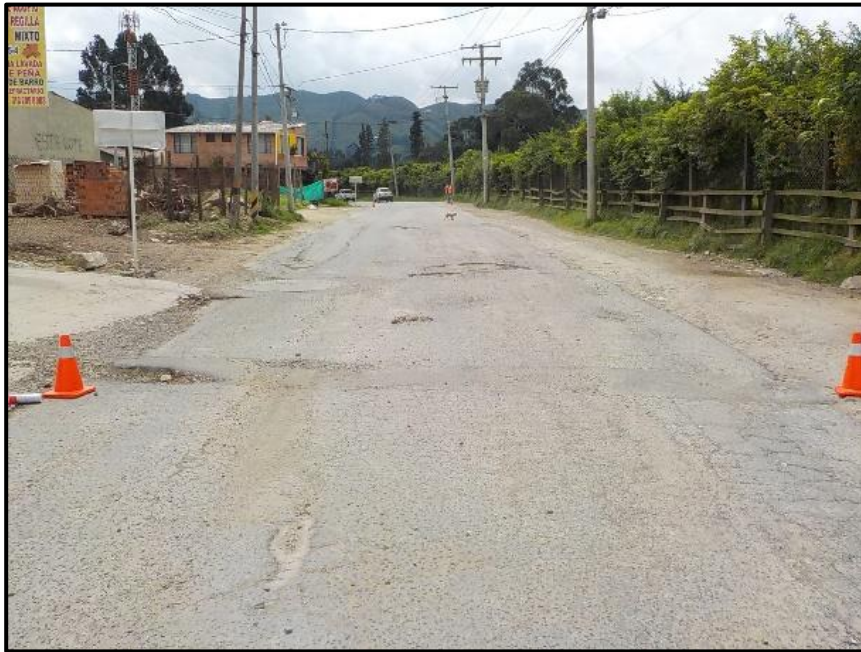
**Imagen 26 Falla No 30 Reparación Total**  
FUENTE: PROPIA

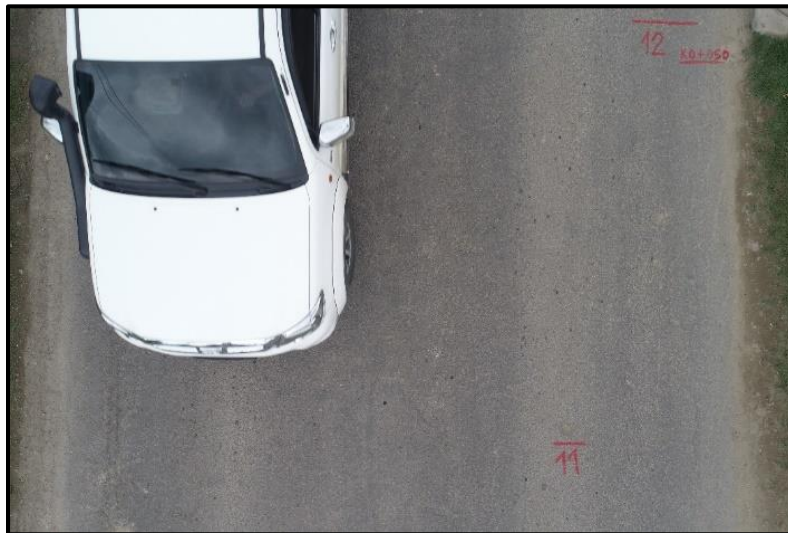
Imagen 29 Fallas en Terreno  
FUENTE: PROPIA

Se puede evidenciar una falencia en la toma de la información, puesto que el uso de dron sugiere que no se debe encontrar ningún elemento en un radio de 30 metros, resulta difícil detener el tráfico en la vía en cuestión, por lo que en el video aparecen algunos vehículos transitando.
