UNIVERSIDAD MILITAR NUEVA GRANADA

**ESPECIALIZACIÓN EN PLANEACIÓN AMBIENTAL Y MANEJO INTEGRAL
DE LOS RECURSOS NATURALES**

**CARACTERIZACIÓN DE LA FASE DE CIERRE Y ABANDONO DE LA MINA
LA FISCALA, BAJO EL ENFOQUE DE LA RESTAURACIÓN ECOLÓGICA**

BOGOTÁ 2015

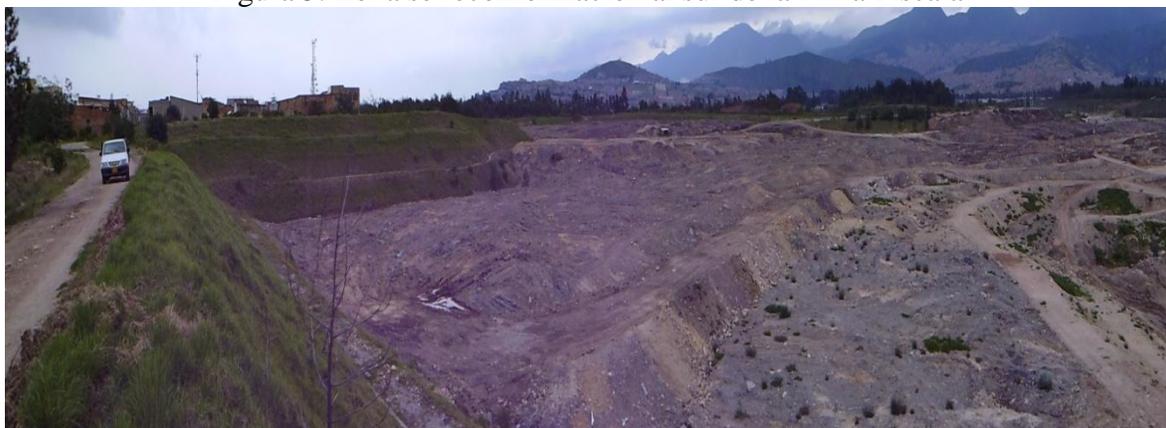
Figura 5. Zona de reconfiguración al sur de la Mina Fiscala

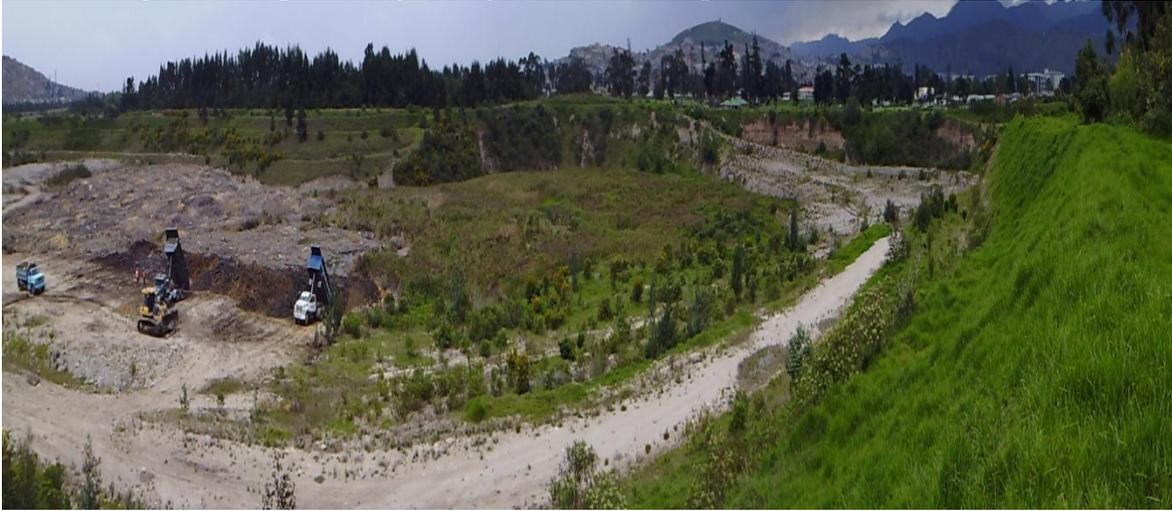
De acuerdo a lo evidenciado en campo, la reconfiguración del área que en su momento fue explotada, se está realizando en su mayoría con materiales reciclados de residuos de construcción y demolición, tierra, arena y piedra, recibidas de otras obras o provenientes de zonas de almacenamiento de estériles propias de las labores de explotación realizadas en la mina.

Figura 6. Disposición y manejo de RCD en el proceso de reconformación.

Las actividades de control implementadas a la entrada de la mina y al momento de la descarga del material RCD por parte de los vehículos, requieren de un mayor nivel de control a fin de garantizar que los materiales dispuestos cumplan con las características adecuadas para el retrolleado, evitando que dichos materiales puedan representar una afectación negativa en el proceso de restauración. Se pudo evidenciar que a pesar de las estrategias de control establecidas, existen fugas al momento de la descarga de los vehículos que ingresan al área de retrolleado, es decir, elementos como plásticos, metal y bloques de concreto que si bien es cierto representaron una mínima cantidad del material RCD evaluado durante la visita, pueden llegar a afectar negativamente la estructura y composición del nuevo suelo en formación por el proceso de apelmazado que puede producirse relacionado con el peso de los materiales acumulados, así como la formación y acumulación de materia orgánica, y el intercambio de gases con la atmosfera¹⁷, factores pueden ocasionar problemas geotécnicos y de contaminación que influirán decisivamente en la dinámica del suelo y el nuevo ecosistema que se pretende formar, procesos que deben necesariamente ser comprendidos para obtener un resultado satisfactorio de la actuación restauradora.

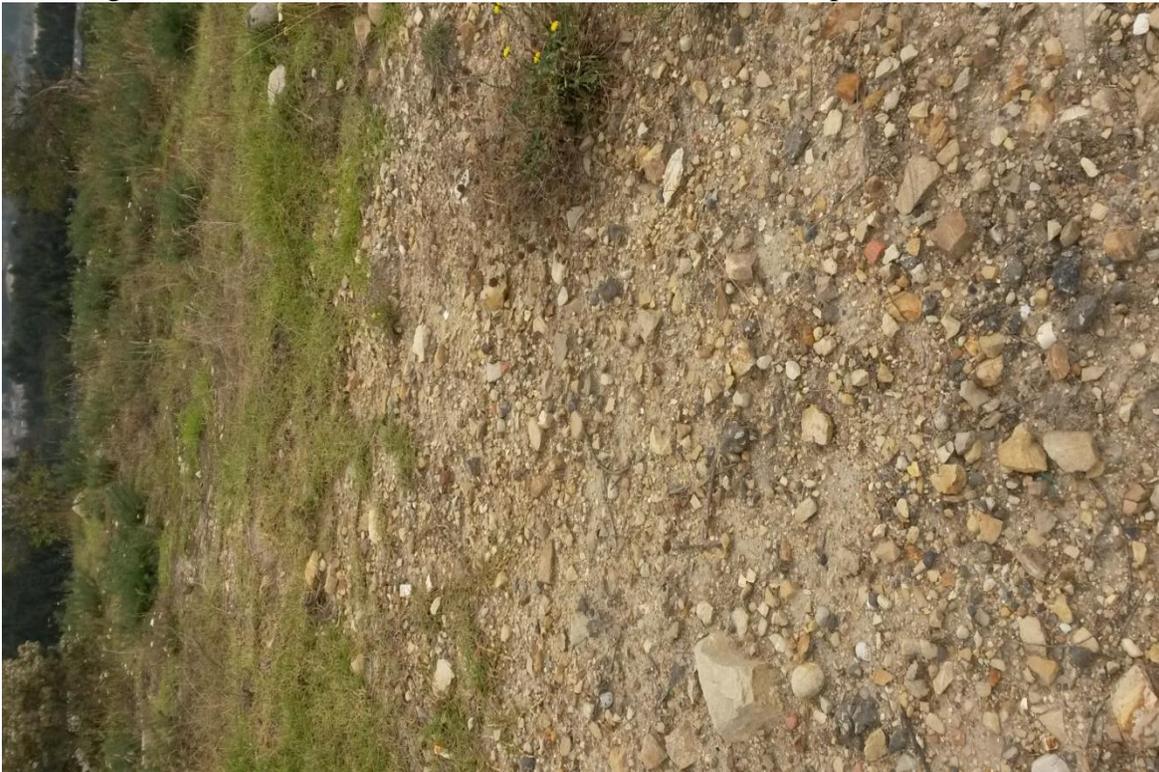
Figura 6. Condiciones cota final del suelo reconformado – punto de muestreo 1

Como se puede evidenciar en el material fotográfico y acuerdo a las perforaciones realizadas en diferentes puntos de las áreas que ya han terminado de ser rellenadas, la capa más superficial del nuevo suelo formado, la cual debería contener la mayor cantidad de materia orgánica, carece de la misma. Esta última capa es demasiado compacta, pedregosa, y escasa de nutrientes, razón por la cual no se ha logrado la colonización vegetal de las especies sembradas, es decir que existe una clara deficiencia en la preparación del terreno y la estabilización del sustrato, variables fundamentales en el proceso de restauración. Es indispensable proporcionar un sustrato edáfico que permita el desarrollo de la vegetación que se pretende establecer y que contenga las propiedades físicas, profundidad y capacidad de suministro de nutrientes que las plantas van a requerir para su desarrollo (Montse Jorba, 2010).

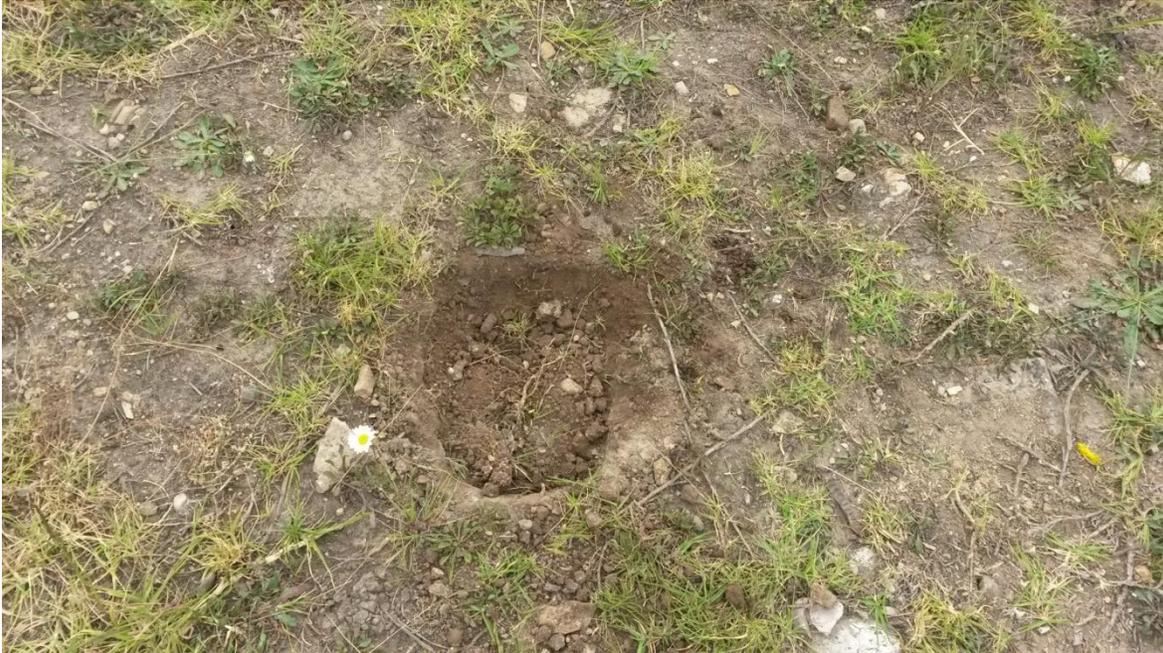
Figura 6. Condiciones cota final del suelo reconformado – punto de muestreo 2

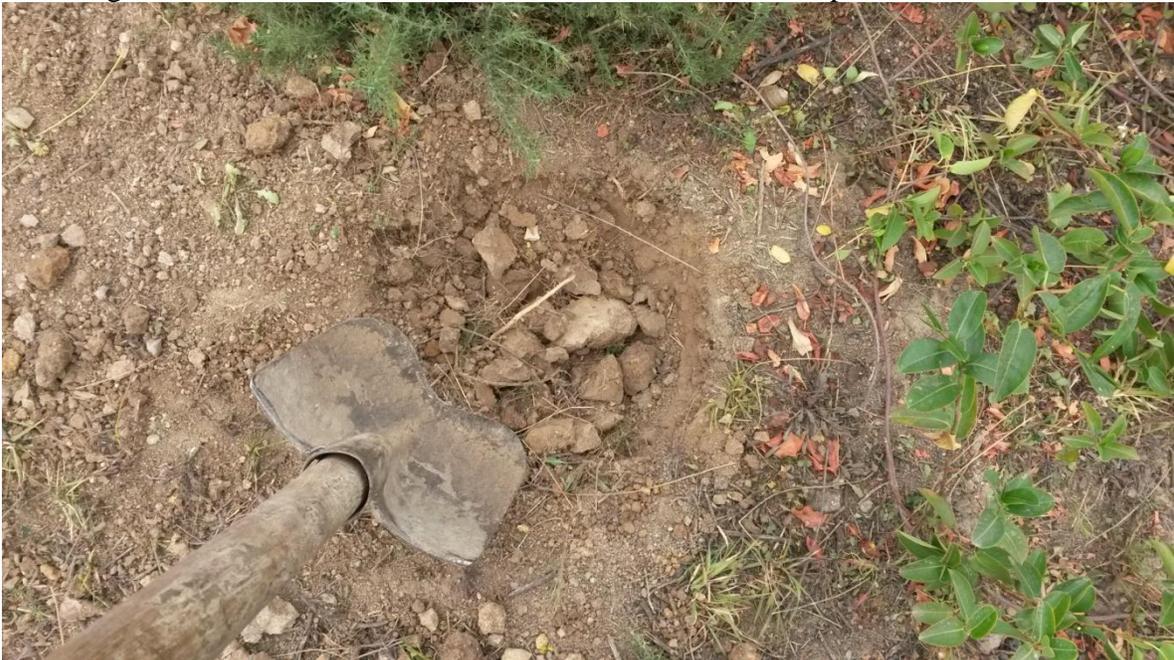
Figura 6. Condiciones cota final del suelo reconformado – punto de muestreo 3

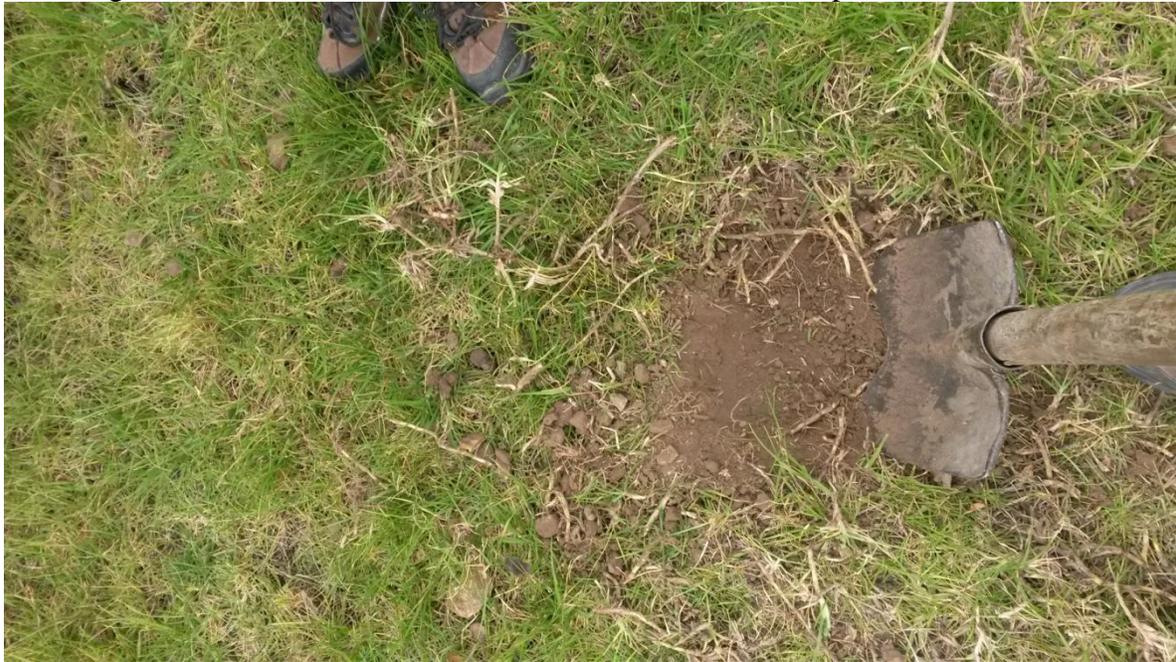
Figura 6. Condiciones cota final del suelo reconformado – punto de muestreo 4

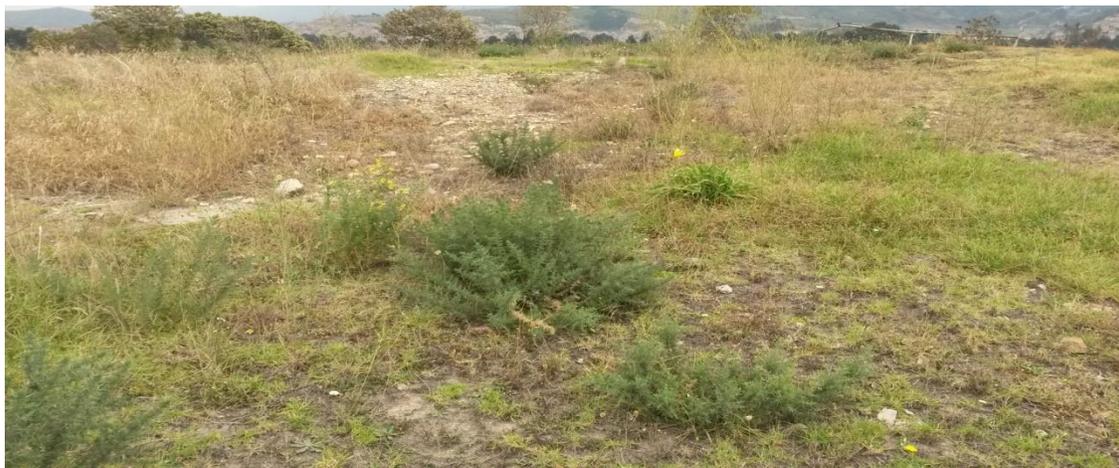
Figura 9. Evidencia de la presencia de Retamo espinoso (*Ulex eurapeus*)

(*Ulex europaeus*) cuya presencia se evidencia en el material fotográfico (figura 9), el cual está empezando a colonizar algunas áreas destinadas a la revegetalización, especie que puede afectar drásticamente dicho proceso. El retamo es un arbusto leñoso, espinoso, perenne, originario de los matorrales del occidente de Europa y las costas del mediterráneo, el cual ha sido clasificado por la Unión Internacional para la conservación de la naturaleza como una de las cien peores especies invasoras del mundo¹⁹. Es tolerante a los suelos ácidos y con deficiencia de nutrientes, por lo que puede crecer y propagarse rápidamente, especialmente en áreas degradadas como canteras y suelos degradados²⁰. Es una especie difícil de controlar que ha traído múltiples problemas a Colombia por el desplazamiento de especies nativas y la afectación a la avifauna²¹.
