**DIAGNOSTICO DE PUENTES MEDIANTE INSPECCIÓN VISUAL DE PAVIMENTO
FLEXIBLE, CON BASE EN LA COMPARACION DE LA METODOLOGÍA PCI (
PAVIMENT CONDITION INDEX) Y VIZIR**

SANDRA CAMILA COY RAMIREZ
INGENIERIA CIVIL

UNIVERSIDAD MILITAR NUEVA GRANADA
BOGOTÁ D.C
2016

OPCION DE GRADO

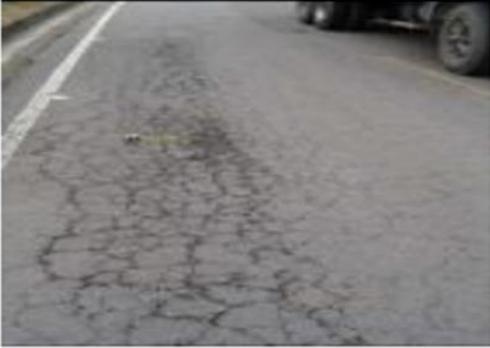
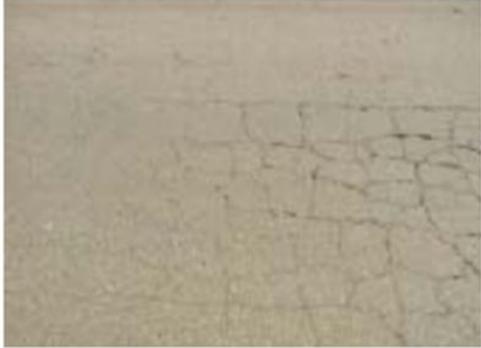
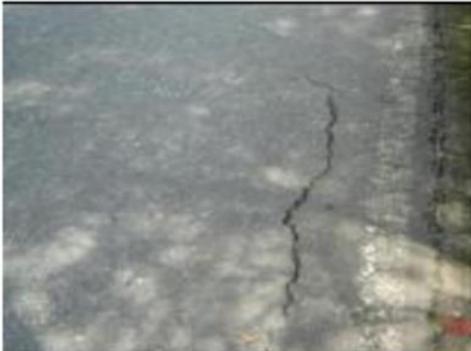
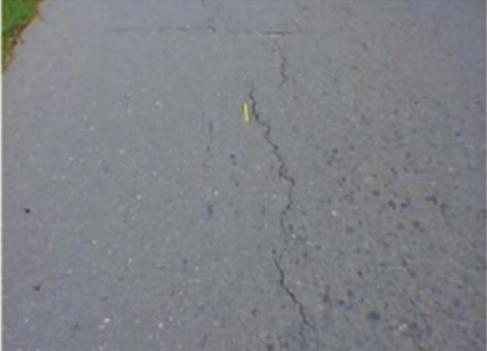
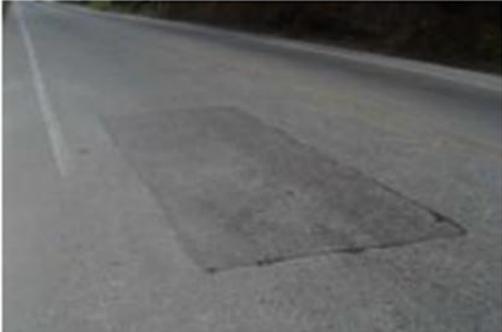
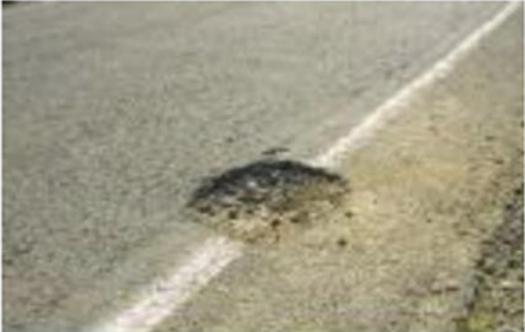
Ilustración 1 TIPO DE DAÑOS

<p>PIEL DE COCODRILO</p>	<p>GRIETAS EN BLOQUE</p>

<p>GRIETAS DE BORDE</p>	<p>FISURAS LONGITUDINALES Y TRANSVERSALES</p>

<p>PARCHES</p>	<p>BACHES</p>

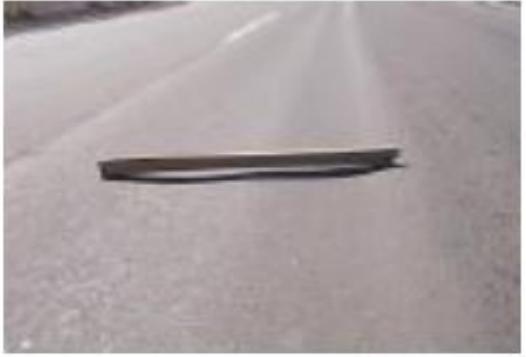
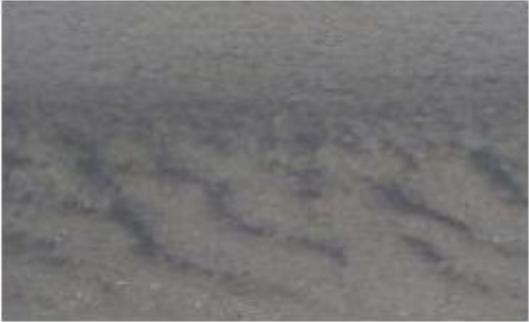
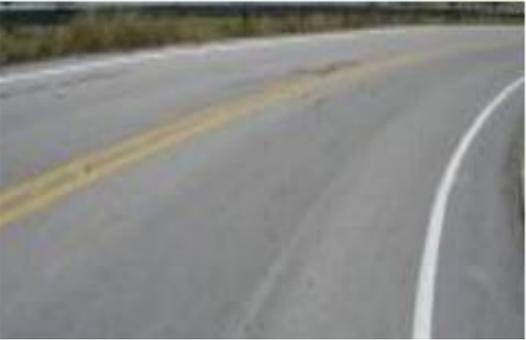
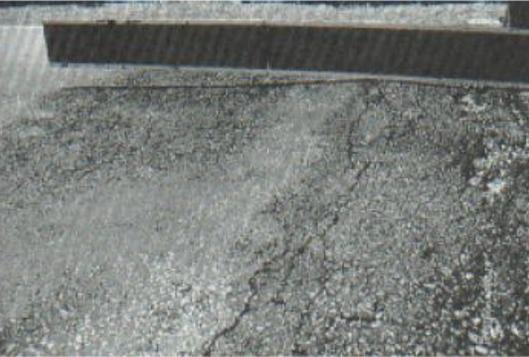
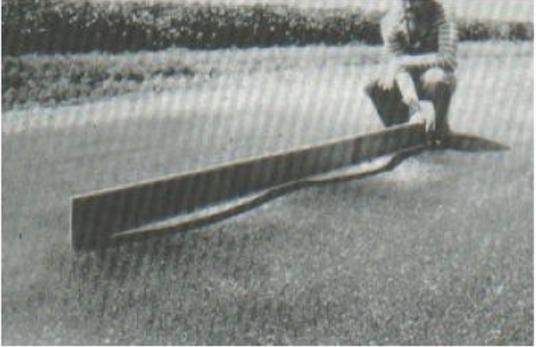
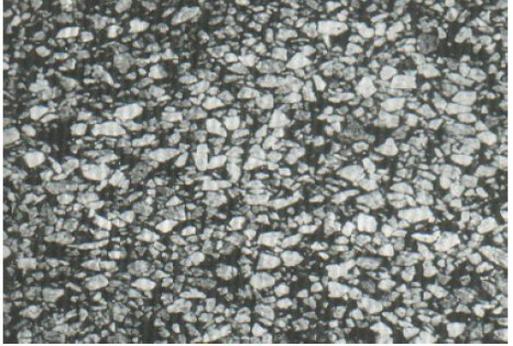
Ilustración 2 TIPO DE DAÑOS

AHUELLAMIENTO	EXUDACIONES

DESGASTE	ABULTAMIENTOS

CORRUGACIONES	PULIMIENTO DE AGREGADOS

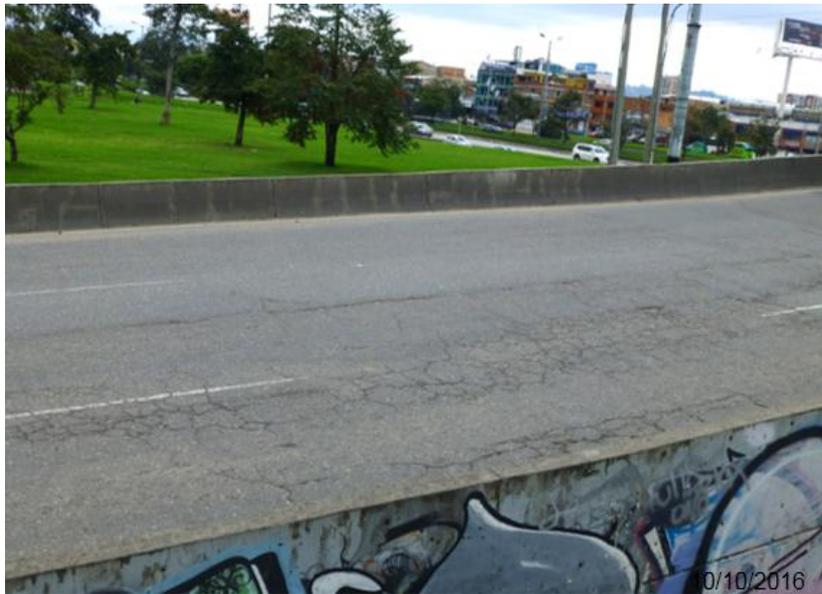
Que en el puente de sentido Occidente oriente Calle 170 con autopista Norte se ha apreciado que los accesos del puente se encuentran muy deteriorados presentando piel de cocodrilo, fisuras longitudinales y transversales, grietas de junta y huecos principalmente y un pulimento general de la capa de asfalto. Esto resulta congruente con los fallos obtenidos en los resultados.

Ilustración 7 Estado Actual del Puente de Calle 170 con Autopista norte (Sentido Occidente - Oriente) Piel de Cocodrilo

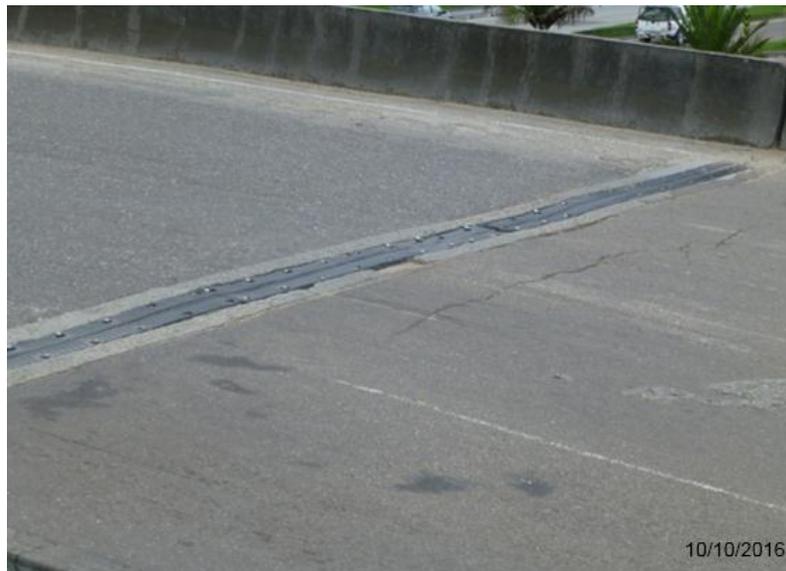
Ilustración 8 Estado Actual del Puente de Calle 170 con Autopista norte (Sentido Occidente - Oriente) Grieta de reflexión de juntas

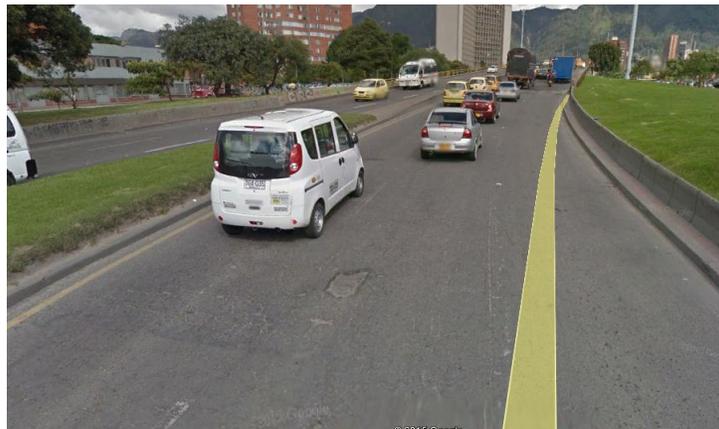
Tabla 17 Estado Actual del Puente Av. Américas Sobre Av NQS Costado Sur

Que para el costado Sur del puente de la Av. Américas con Av. NQS se ha apreciado que en el acceso de entrada y la placa del puente se presenta grietas longitudinales, agrietamientos en bloque, hundimientos, parcheos y huecos, que proporcionan deterioro severo sobre la capa de rodadura, finalmente para el acceso de salida del puente se encuentra una condición superficial buena con presencia de grietas incipientes.

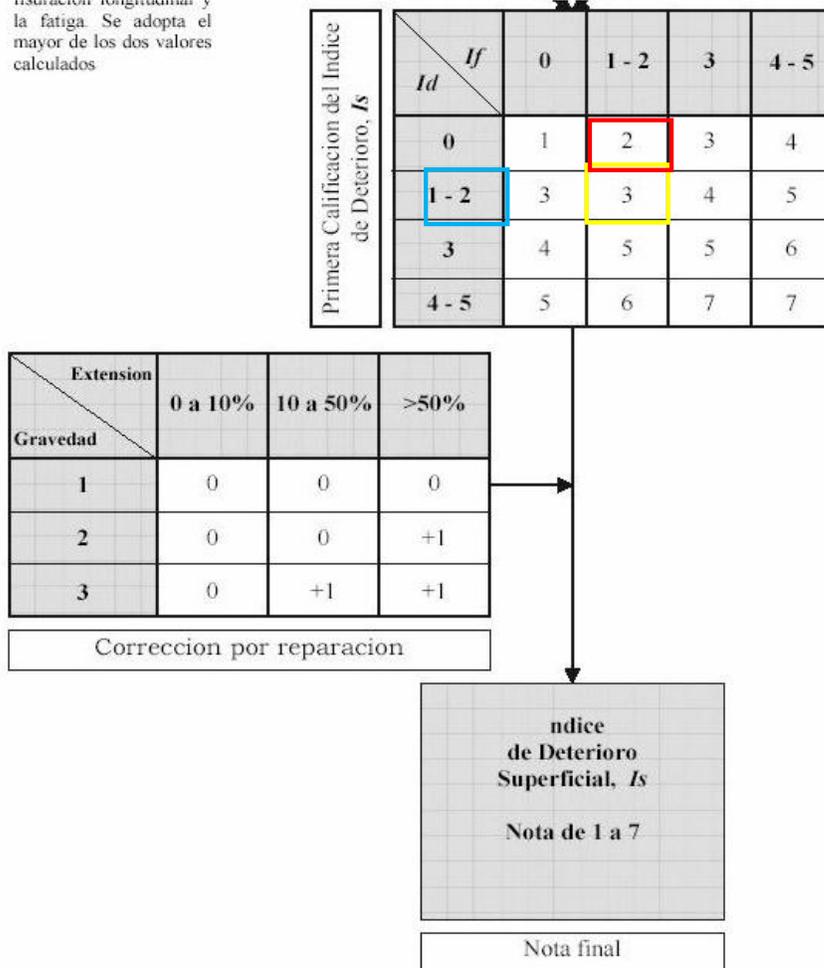
(1) Calculo efectuado separadamente de la fisuración longitudinal y

... y la fatiga. Se adopta el mayor de los dos valores calculados

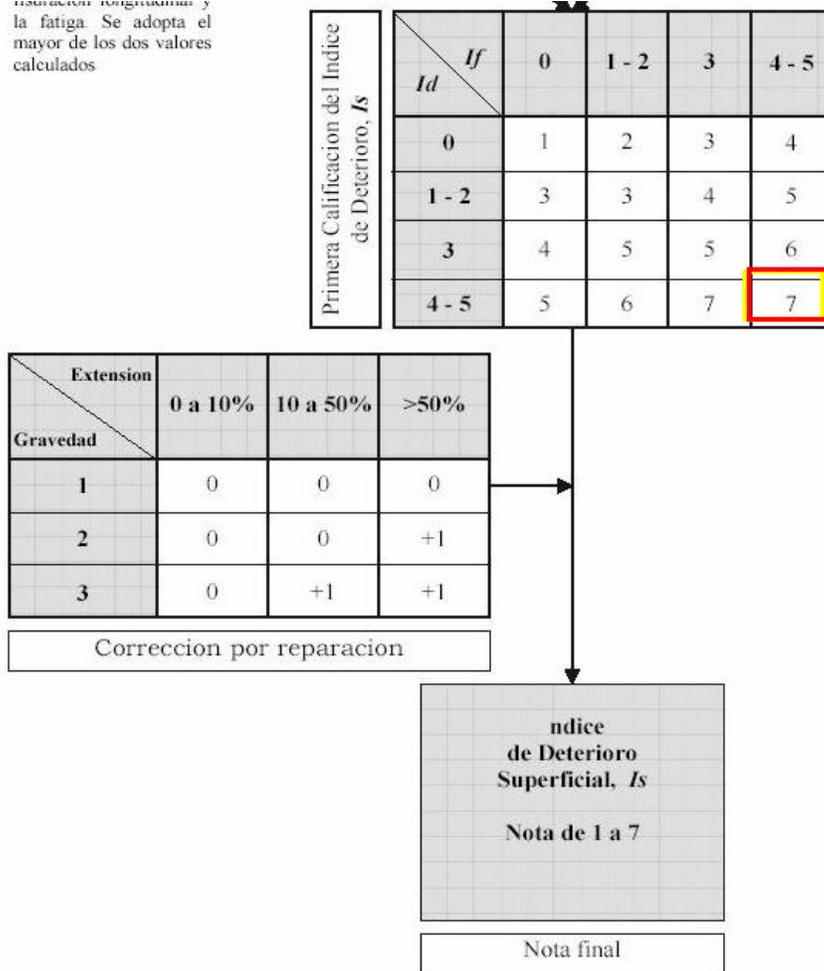
Tabla 20 Resultado Vizir Puente Calle 170 Con Autopista Norte.

deformación longitudinal y la fatiga. Se adopta el mayor de los dos valores calculados
