**CREACIÓN DE UN SISTEMA DE INFORMACIÓN GEOGRÁFICA PARA LA
OPERACIÓN Y MANTENIMIENTO DE LAS REDES DE ALCANTARILLADO DE
AGUAS RESIDUALES DE LA UNIVERSIDAD MILITAR NUEVA GRANADA - SEDE
CAMPUS CAJICÁ**

**UNIVERSIDAD MILITAR NUEVA GRANADA
FACULTAD DE INGENIERÍA
PROGRAMA DE INGENIERÍA CIVIL
CAJICÁ, JULIO, 2020**

Propuesta de grado presentada como requisito para optar al título de Ingeniero Civil

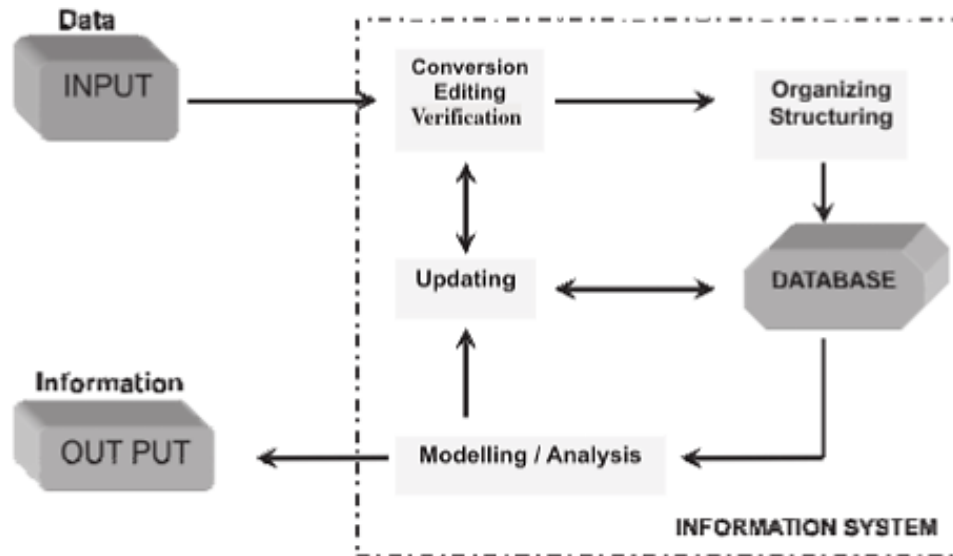
Ilustración 1. Esquema SIG Fuente: (Fazal, 2008)

Luego, el manejo y la estructuración de la información dentro de un SIG, tiene una fundamental importancia por lo que en la literatura se recopilan esquemas de trabajo que permiten la construcción, actualización y uso de estos tipos de sistemas. Así por ejemplo, en la siguiente figura, se muestra una esquematización típica de la información contenida en un sistema de información (Fazal, 2008), en la que la información de entrada debe tener una verificación y edición, y se debe estructurar y organizar en bases de datos, para hacer modelación y análisis que permitan tener los elementos de salida deseados, todo mediado por la continua actualización.

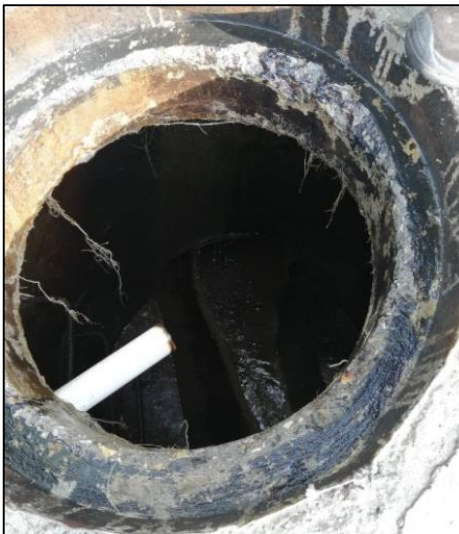
Ilustración 6. Pozo 40.

- Se encontraron dos pozos los cuales están en los planos récord de aguas residuales, pero hacen parte de la red de aguas lluvias. Los pozos son los marcados como AR 40 y AR 51 en campo y en los planos récord que se tienen están solamente con el número.

- Se encontró que en los planos récord entregados el pozo 38 y el 39 llegan la 40, pero realmente no es así, pues como ya se mencionó anteriormente el pozo 40 es de aguas lluvias.

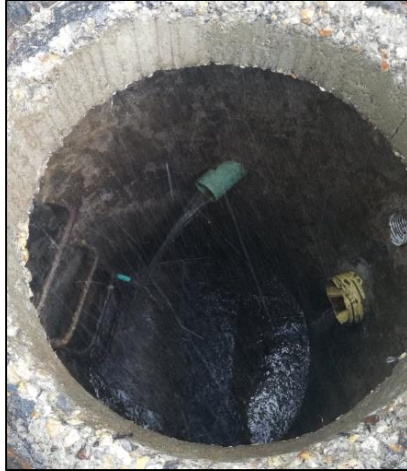
Ilustración 8. Pozo 42A.

- Se encuentra con ayuda de un trabajador de mantenimiento el pozo 51A, pues éste está ubicado debajo de la rampa del auditorio C.
- Se encontraron algunos pozos que no están en los planos récord, para lo cual fue necesario ubicarlos en los planos y nombrarlos nuevamente. En este caso quedaron como 21A, 42A, 42B y 47A.
- Se encontraron dos conexiones erradas que son de aguas lluvias las cuales llegan a los pozos 42A y 18.

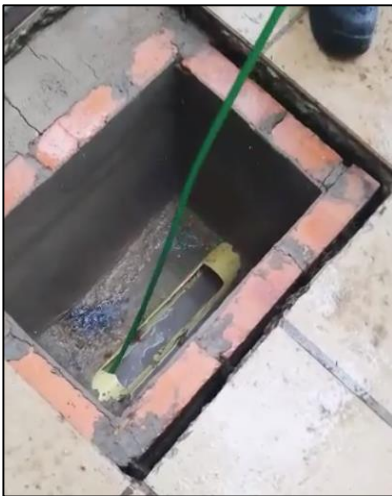
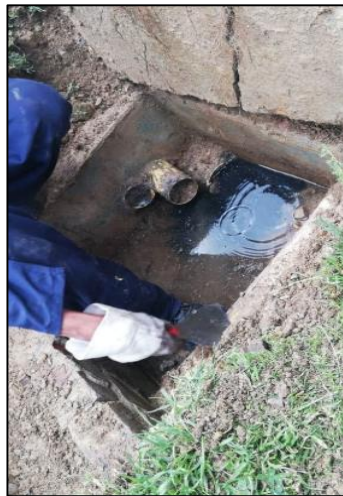
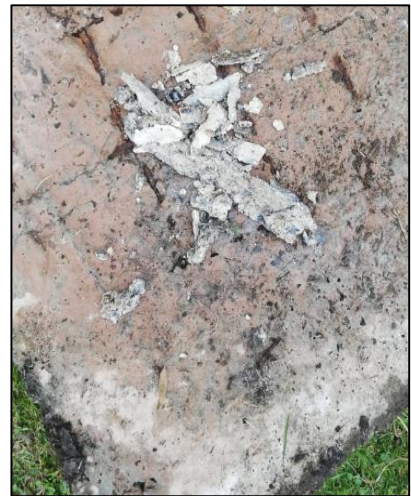
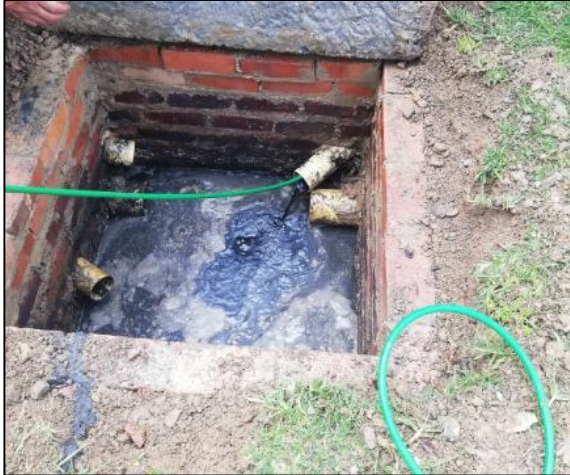
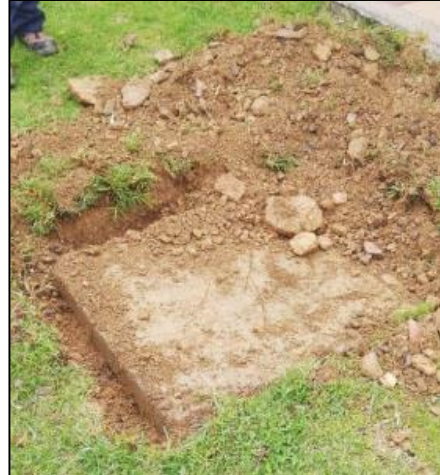
- En el pozo 42B se encuentra un taponamiento y aglomeración de material sólido debido a que en la boca del tubo de salida del pozo había un codo incrustado que se cortó con aprobación de la directora de Proyecto Campus, para mejorar el paso de las aguas residuales que se reciben en este pozo.
- Se realizó una limpieza e inspección a unas cajas que estaban cerca al restaurante de la universidad en las cuales se encontró presencia de grasas en exceso y sellamiento de algunas conexiones.

Ilustración 9. Caja Restaurante Quizz

Ilustración 10. Sellamiento Tubos

Ilustración 11. Grasa en bloques tubería restaurante.

Ilustración 12. Caja con grasa.

Ilustración 13. Estado cajas del restaurante.

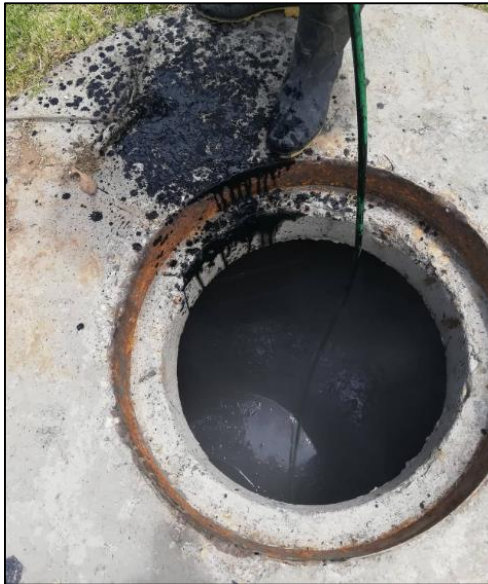
Ilustración 14. Pozo 32C.

- Se revisaron las cajas que se encuentran en la concha acústica cercanas a la 42B, pues estaban marcadas como agua residual pero realmente eran de aguas lluvias estas son AR 5 y 4EA.
- La tubería que va del pozo 6 al 7 se encontró tapada, había presencia de gravilla y palos lo cual no permitía el paso normal del agua.
- En el pozo 32C se ve el agua de una tonalidad muy extraña comparado al resto de la red de aguas residuales.

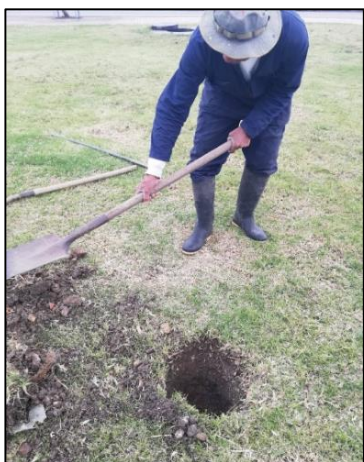
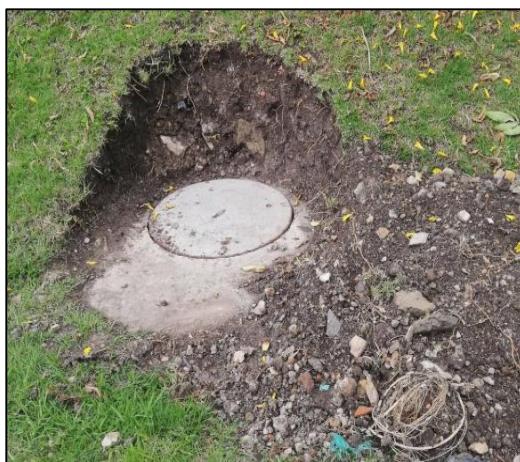
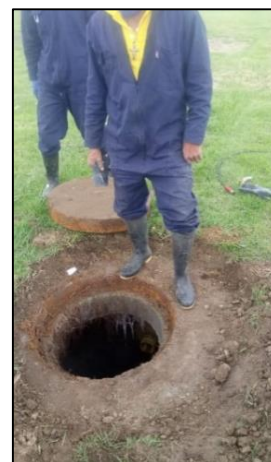
- En el pozo 56 se encontró una alta filtración de agua, es posible que la afectación sea de aguas lluvias o el nivel freático que está cercano y se genera la entrada de aguas que no son residuales.
- No se encontraron a simple vista algunos pozos, pues estaban tapados completamente. Estos fueron el 8, 16, 32B, P54 y el 20.

Ilustración 15. Pozo 32B.

Ilustración 16. Pozo P54.

Ilustración 17. Pozo 16.

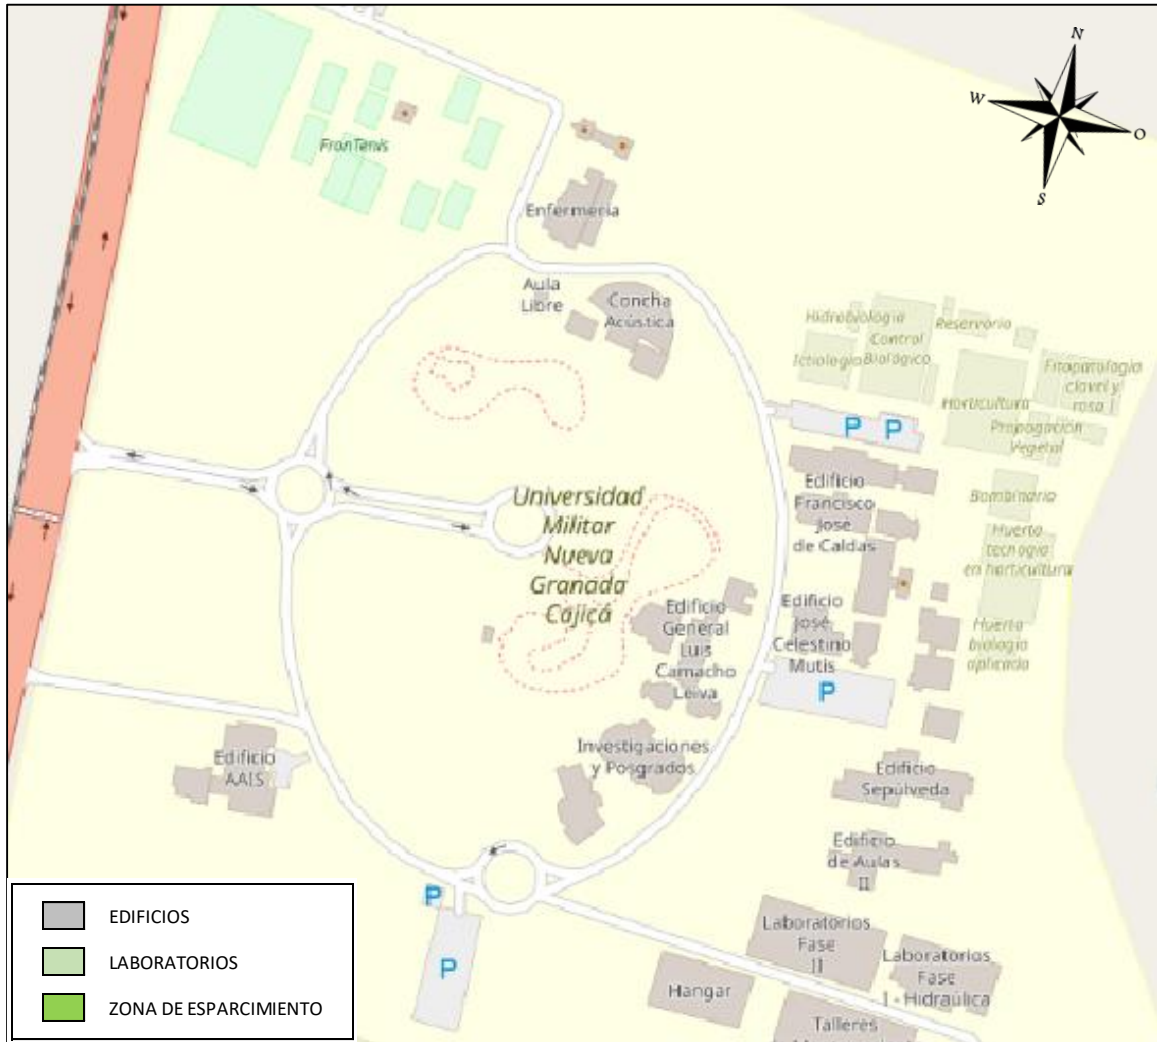
Ilustración 20. Mapa base UMNG Sede Cajicá. Escala 1:5000.

1. Mapa base utilizado para la creación del SIG a partir del cual con la unión de los atributos se da origen a diferentes mapas temáticos.

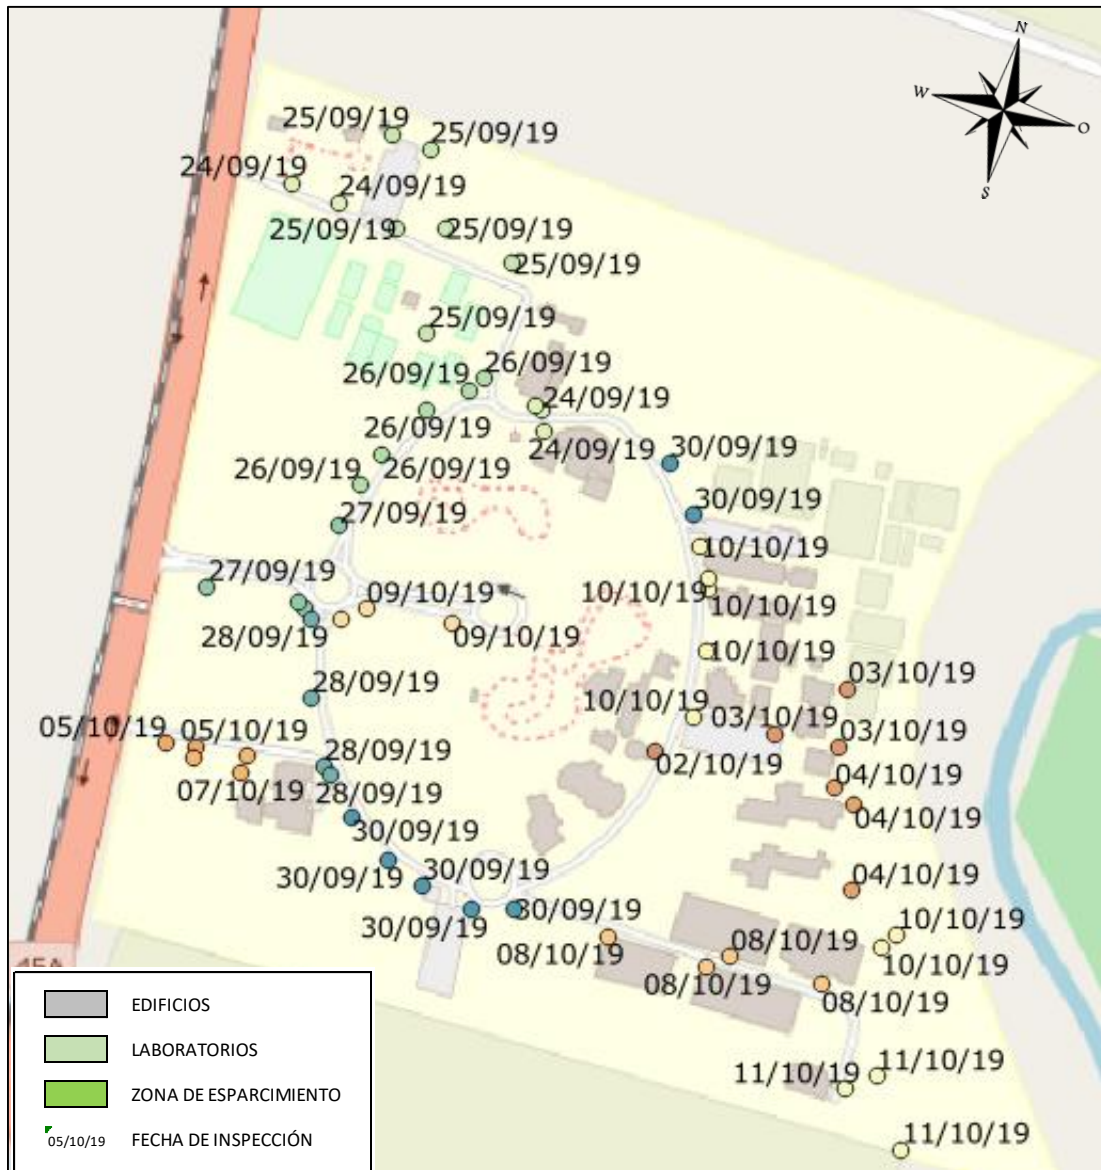
Ilustración 24. Fecha de inspección y limpieza del pozo. Escala 1:10000.

5. Fecha de inspección del pozo. Cuenta con una geometría de puntos y es identificado con el atributo **Fecha** en la cual se caracteriza la fecha en la que se realizó la limpieza y la verificación del pozo.

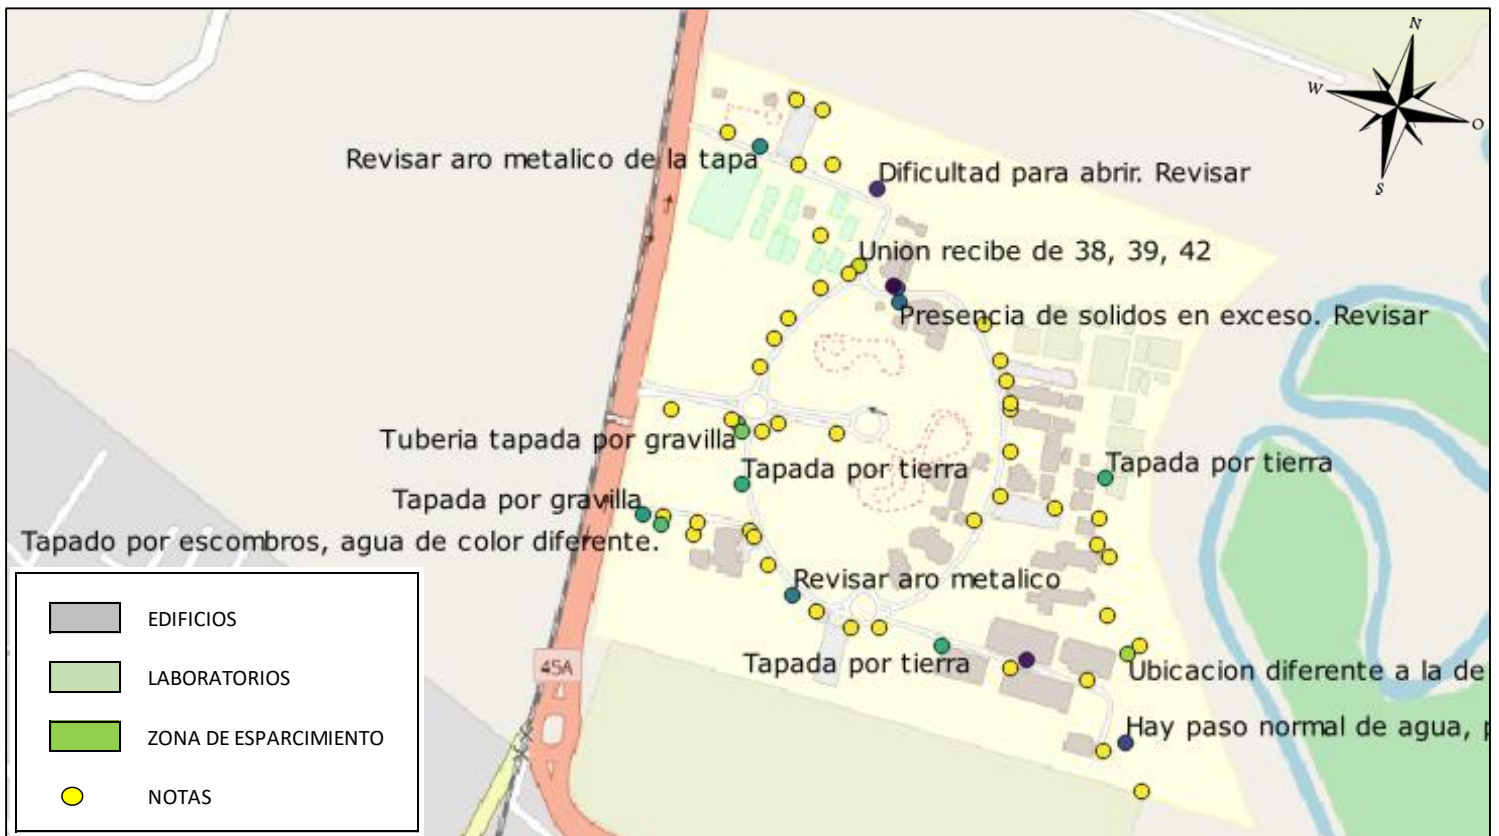
Ilustración 25. Notas y etiqueta de color correspondiente a las observaciones. Escala 1:10000.

6. Notas. Cuenta con una geometría de puntos y es identificado con el atributo **Notas** en la cual se evidencian anomalías o sugerencias para próximas inspecciones de los pozos y es de tipo string.

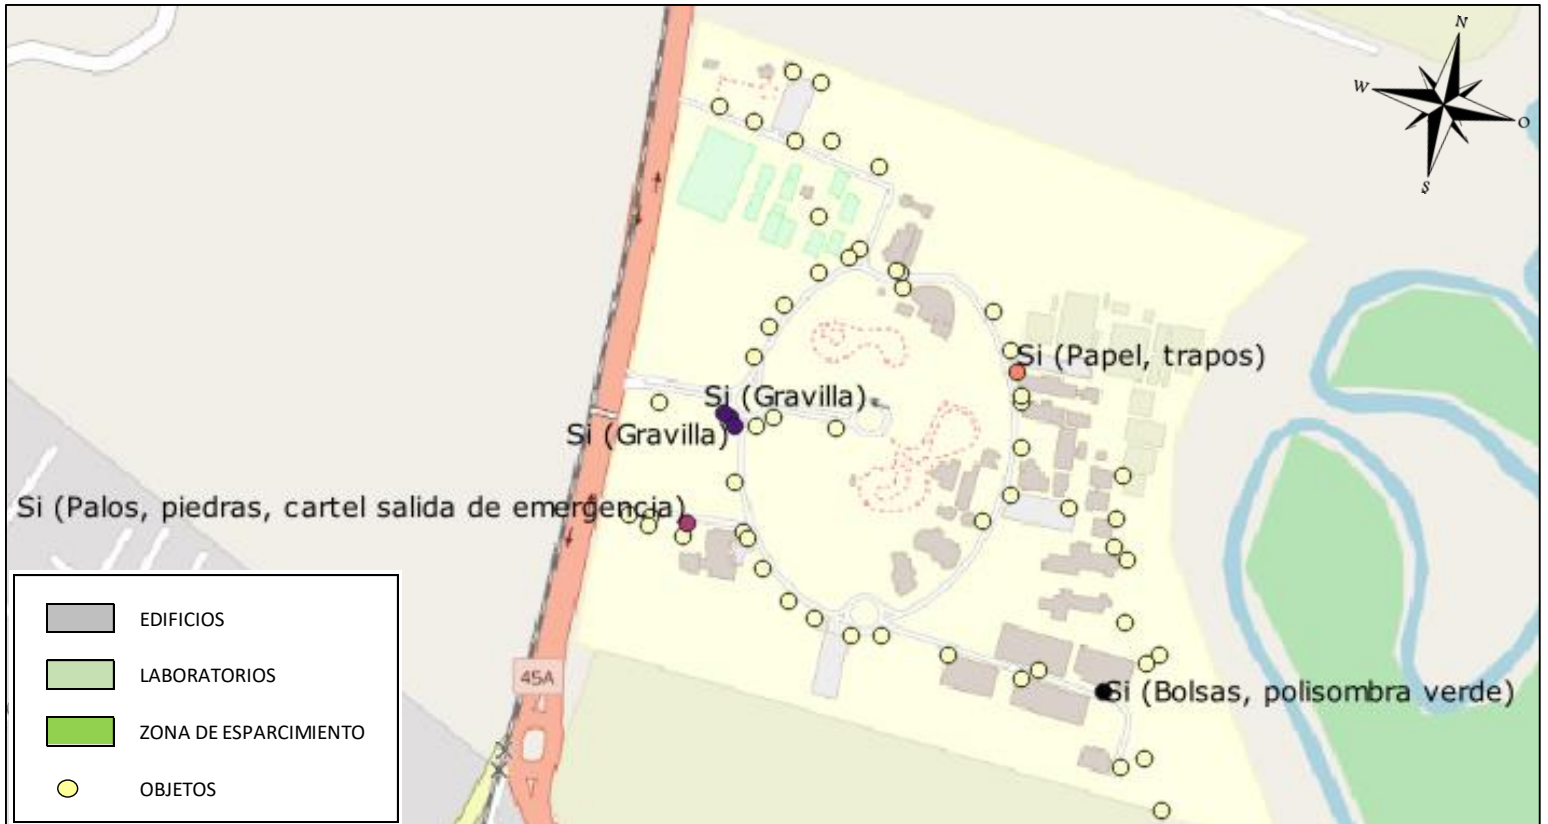
Ilustración 26. Objetos encontrados en los pozos, color y etiqueta del objeto correspondiente. Escala 1:5000.

7. **Objetos.** Cuenta con una geometría de puntos y es identificado con el atributo **Objetos** en el cual se plasman objetos extraños que no hacen parte de la red de aguas residuales y es de tipo string.
