**ANÁLISIS MULTITEMPORAL MOVIMIENTO EN MASA VEREDA SERVITÁ  
VILLAVICENCIO**

Trabajo de grado presentado como requisito para optar al título de:

**INGENIERO CIVIL**

UNIVERSIDAD MILITAR NUEVA GRANADA  
FACULTAD DE ESTUDIOS A DISTANCIA  
PROGRAMA INGENIERÍA CIVIL  
BOGOTÁ, SEPTIEMBRE  
2021

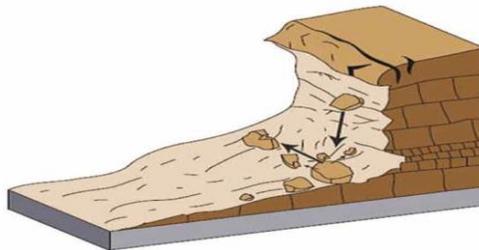
Ilustración 1. Caídas. Fuente: Manual de derrumbes.

**CAÍDAS:** como se indica en la figura 1, es un desplome de rocas o suelo en terrenos con una pendiente elevada y que van a lo largo de un plano que no ha presentado indicios de fractura.

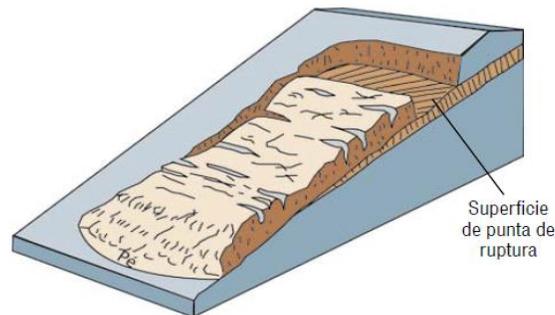
Ilustración 2. Derrumbe de traslación. Fuente: Manual de derrumbes.

**DERRUMBE DE TRASLACIÓN:** como se indica en la figura 2. en este caso la masa del derrumbe tiende a moverse de arriba hacia abajo y hacia afuera en un espacio relativamente plano, puede moverse en distancias considerables, sobre discontinuidades geológicas o fallas.

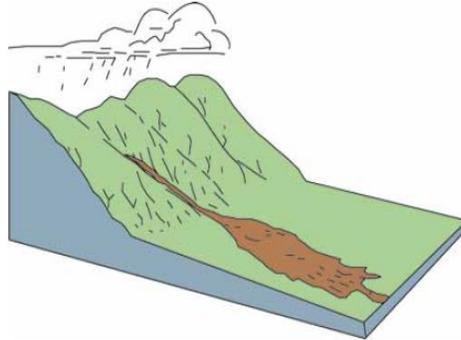
Ilustración 3. Corrientes. Fuente: Manual de derrumbes:(Highland & Bobrowsky, 2008)

**CORRIENTES:** como se indica en la figura 3, es un movimiento de masa rápido en el que el suelo se mezcla con materia vegetal, agua, rocas y discurre por la ladera, pueden hacer parte de un movimiento rotacional en donde el suelo pierde cohesión y permite que se filtre agua ocasionado una corriente de escombros, son movimientos extremadamente rápidos y súbitos.

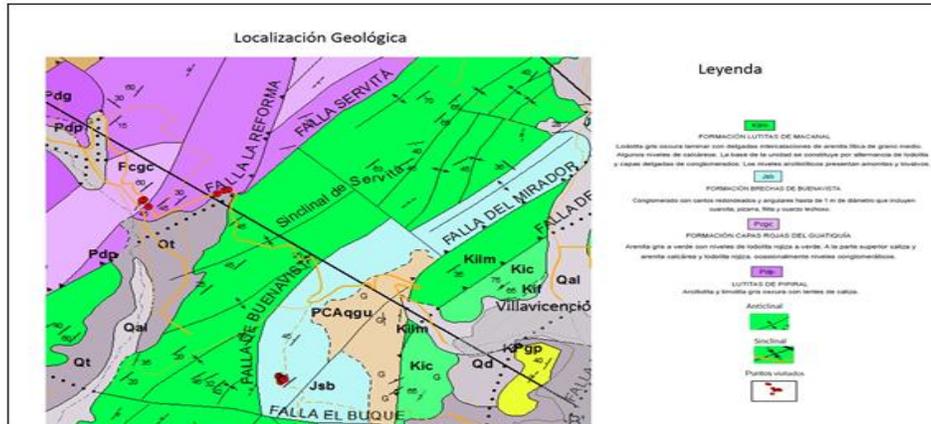
Ilustración 4. LOCALIZACIÓN GEOLÓGICA. Fuente: Visita de emergencia a varios sitios afectados por movimientos en masa.

El sector presenta una formación de Lutitas de Piperal (Pdp), las cuales tienen una sucesión de colores rojos y verdosos, areniscas cuarcíticas rojas, considerado como el conjunto superior del Grupo Quetame. Aflora en el sector de Servitá - Pipiral donde está constituido principalmente por lutitas y limolitas de color gris oscuro a pardo, muy compactas y laminares con algunas intercalaciones de calizas grises.

Sobre estas rocas se encuentran los depósitos de ladera afectados por los deslizamientos y presentan una dirección aproximada de N30E/30NW, por otro lado, la Formación Capas Rojas de Guatiquía (Pcgc) son una sucesión de areniscas, lutitas, rojas, calizas y conglomerados rojos con intercalaciones de areniscas rojas verdes o grises que puede alcanzar un espesor de 900 m. Entre la Q. Pipiral y la Finca la Reforma, está constituida por limolitas de color gris a rojizo con intercalaciones de areniscas de grano fino, de color gris a verdoso. Estas rocas se observan en los deslizamientos observados en el punto 3 y tienen una orientación aproximada de N30E/45SE. (Cerón & Holguín, 2018).

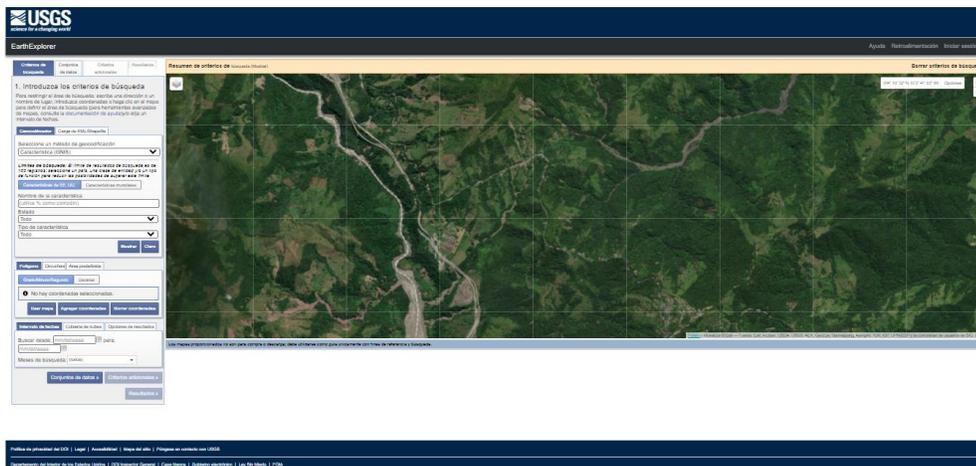
Ilustración 6. Fuente: www.earthexplorer.usgs.gov (2021)

Una vez recopilados los datos necesarios se define que en este análisis multitemporal se utilizarán imágenes satelitales tipo Lansat 8, que se obtienen del Servicio Geológico de los Estados Unidos (earthexplorer.usgs.gov), estas imágenes están compuestas por 11 bandas las cuales para su procesamiento requieren de un programa especializado, en este caso se utilizará el software ArcGIS versión 10.7.

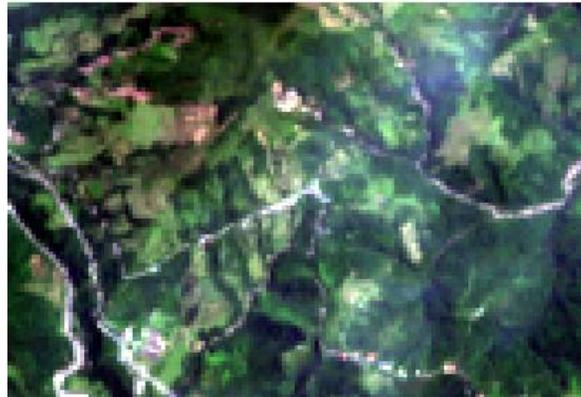
*Ilustración 7: Recorte de imagen. Fuente: propia*

Con las imágenes conseguidas como se indica en la ilustración 7, se realiza una composición a color natural pasando de 11 bandas a tres bandas en color rojo, verde y azul, por medio de la caja de herramientas de ArcGIS, haciendo clic en gestión de datos se ubica la herramienta Raster y luego de este procesamiento finalmente composición de bandas. Como la superficie de la fotografía es tan grande se ubica el sector de estudio y se realiza un recorte de la imagen, para esto se crea una capa en la herramienta catálogo de ArcGIS en donde se ubica la carpeta de trabajo se da clic en nuevo y se busca la opción de capa, luego se va a la caja de herramientas **clip** en gestión de datos se ubica la herramienta Raster y luego procesamiento de Raster y Clip, se selecciona la imagen obtenida en la composición de bandas y la capa recién creada y se da un nuevo nombre se obtiene una nueva imagen.

Resultado del proceso de recorte de imagen y ubicación del sitio de estudio con la utilización de la herramienta clip

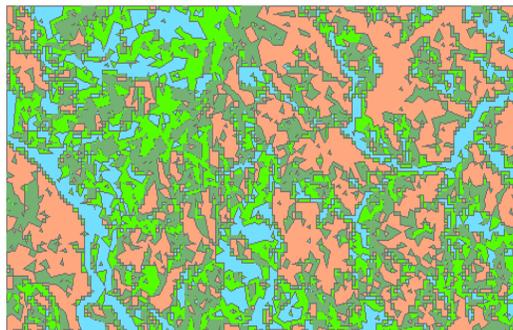
*Ilustración 8: Clasificación no supervisada. Fuente: propia*

Continuando con el proceso para obtener la información requerida se procesa la imagen a polígonos medibles es decir extraer las clases de información que presenta la imagen multibanda que se está trabajando y esta actividad se realiza por medio de una clasificación no supervisada, en ArcGIS una clasificación de este tipo realiza la búsqueda espectral sin la supervisión del operador del software, es decir busca los cambios en un terreno y los convierte en pixeles los cuales forman polígonos a los que se les puede dar atributos y sobre estos generar capas con coordenadas para de esta manera realizar cálculos ,comparaciones, análisis visuales. Después de obtener el mapa de polígonos se genera una capa y se selecciona el polígono de la zona de interés y se superpone en una imagen de color natural obtenida en el primer proceso indicada en la ilustración 8.

Imagen procesada por medio de una clasificación no supervisada se la vereda Servita

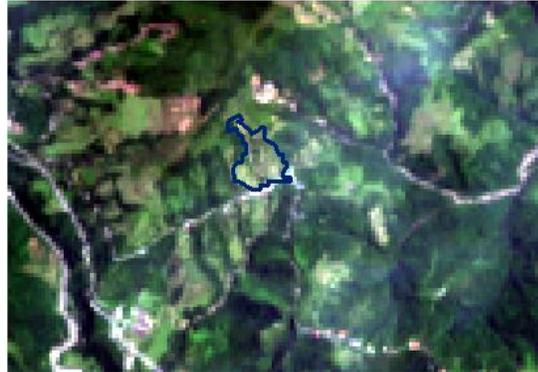
Ilustración 9: Capa súper puesta. Fuente: propia

Imagen en color natural con la capa súper puesta del polígono en la zona del análisis

Finalmente, luego de estos procesos se ubica la tabla de atributos del software y se obtienen las áreas, como podemos observar en la ilustración 9, las cuales son el producto con el que se realizará la comparación y análisis el crecimiento del fenómeno analizado.

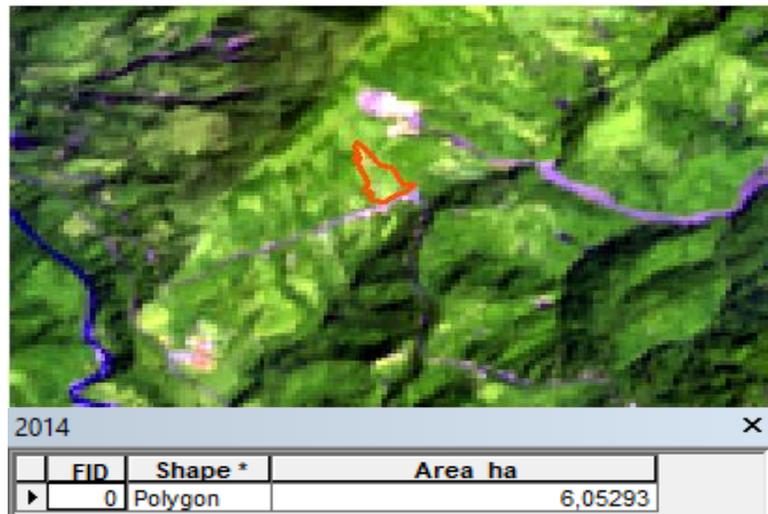
Ilustración 10: 2014. Fuente: propia

Imagen procesada para el año 2014 con superposición del polígono y área calculada en hectáreas por medio del software ArcGIS

Para el año 2014 inicio del análisis se encontró que el movimiento ya estaba activo y que contaba con un área de 6 hectáreas.

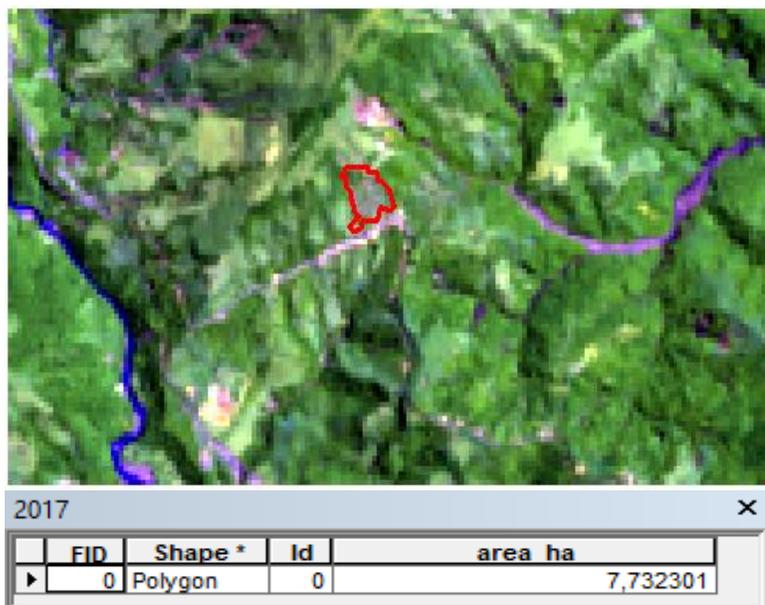
Ilustración 11: 2017. Fuente: propia

Imagen procesada para el año 2017 con superposición del polígono y área calculada en hectáreas por medio del software ArcGIS

Continuando con el análisis encontramos que para el año 2017 el movimiento presenta crecimiento de 1,7 hectáreas al pasar de un área de 6 hectáreas a un área de 7,7 hectáreas.

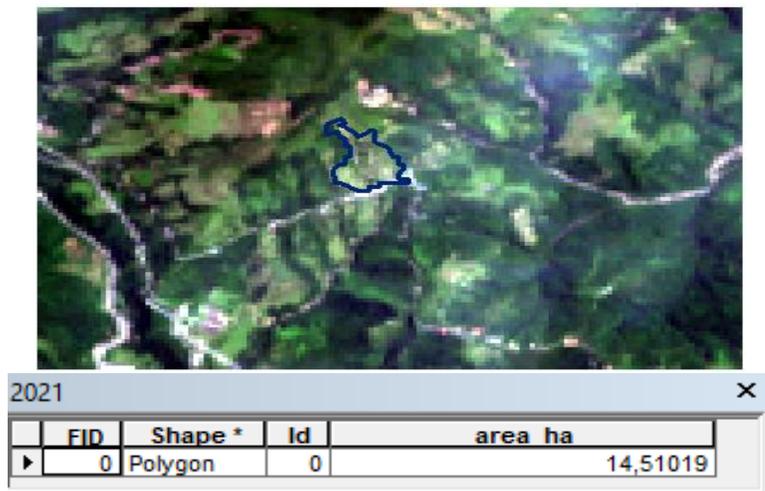
Ilustración 12: 2021. Fuente: propia

Imagen procesada para el año 2021 con superposición del polígono y área calculada en hectáreas por medio del software ArcGIS

Finalmente encontramos que entre los años 2017 y 2021 el área de influencia del movimiento creció con bastante rapidez al pasar de 7,7 hectáreas a 14,5 hectáreas, lo que indica que la velocidad del movimiento de reptación aumento y que se han presentado en la zona de estudio mayor cantidad de derrumbes.

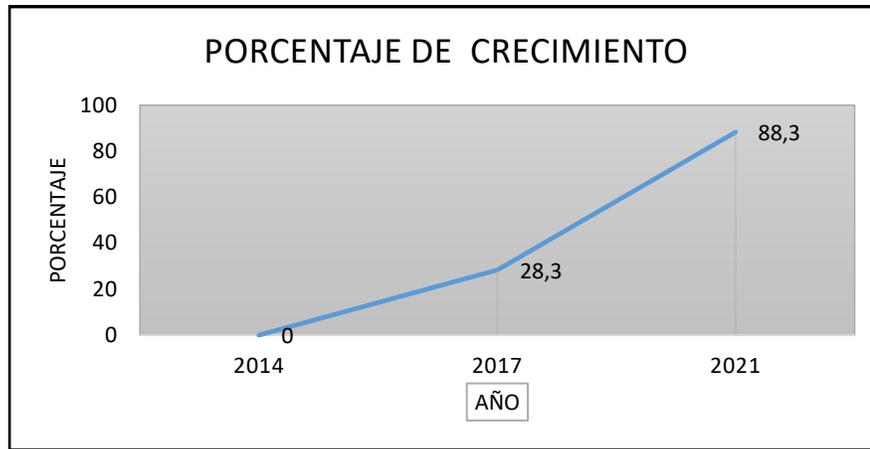
Ilustración 13: Porcentaje de crecimiento de masa. Fuente: propia

En esta grafica se representa el comportamiento del movimiento de masa en la vereda Servita.

Con la información obtenida por medio de ArcGIS, se puede establecer que para el crecimiento entre el año 2014 y el año 2017 fue del 28% y entre el año 2017 y 2021 el fenómeno creció aceleradamente en un 88%
