ANÁLISIS MULTITEMPORAL PARA DETERMINAR LOS CAMBIOS EN LA COBERTURA VEGETAL Y EN EL CAUCE PRINCIPAL DEL RÍO CAUCA PRODUCIDO POR EL PROYECTO HIDROELÉCTRICO ITUANGO, EN LOS AÑOS 2009 Y 2019, EMPLEANDO IMÁGENES SATELITALES.

**Artículo presentado como requisito para obtener
el título de Especialista en Geomática**

**UNIVERSIDAD MILITAR NUEVA GRANADA
FACULTAD DE INGENIERÍA
DIRECCIÓN DE POSTGRADOS
ESPECIALIZACIÓN EN GEOMÁTICA
BOGOTÁ
JUNIO DE 2019**

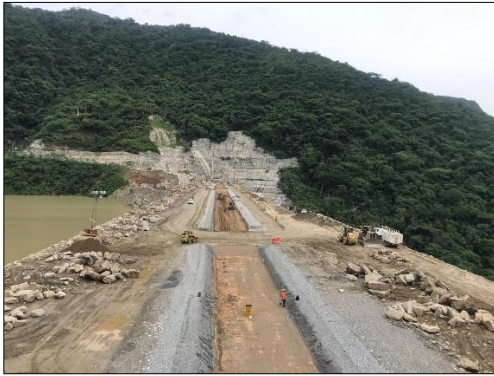
Fotografía 1. Infraestructura del proyecto Hidroeléctrico Pescadero – Ituango.
Fuente: Elaboración propia.

El represamiento del río a la altura del cañón del Cauca, es el protagonista de las alteraciones en el cauce de la cuenca y en la cobertura vegetal, estos cambios fueron detectados mediante el análisis de las imágenes y respaldados por el trabajo de campo realizado durante el desarrollo del presente proyecto (**Fotografía 1**).

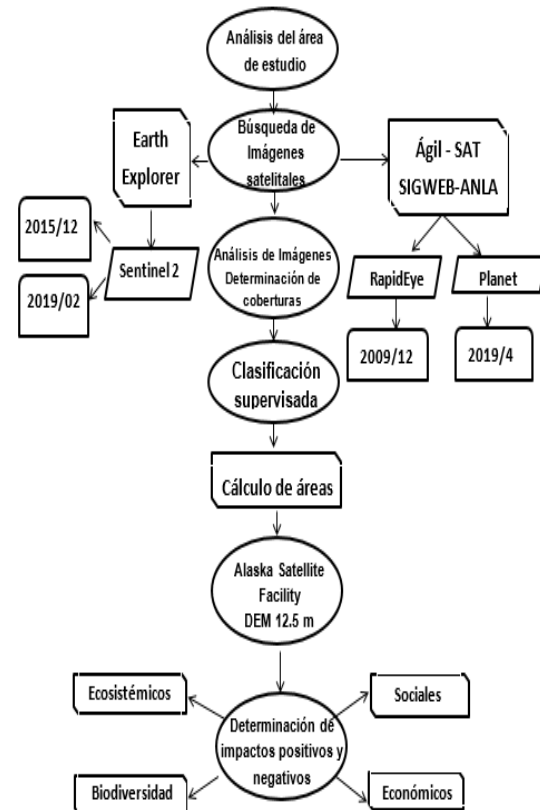
Figura 2. Diagrama Metodología de trabajo
Fuente: Elaboración propia.

A continuación se presenta el diagrama general de las actividades ejecutadas para el desarrollo del presente estudio (**Figura 2**).

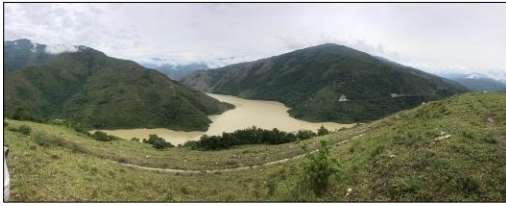
Figura 4. Insumos para la identificación de coberturas. **a.** Información contenida en el expediente LAM2233 en la ANLA. **b.** Zonificación Hidrográfica. **c.** Mapas de coberturas. **d.** Análisis multiespectral. **e.** Identificación de coberturas mediante la georeferenciación en campo para la imagen 2019.
Fuente: Elaboración propia.

Adicional a las imágenes previamente mencionadas, se emplearon los siguientes insumos para la identificación de las coberturas de las imágenes a procesar, correspondientes a las obtenidas de los satélites RapidEye-3 y PlanetScope (**Tabla 2** y **Figura 4**).

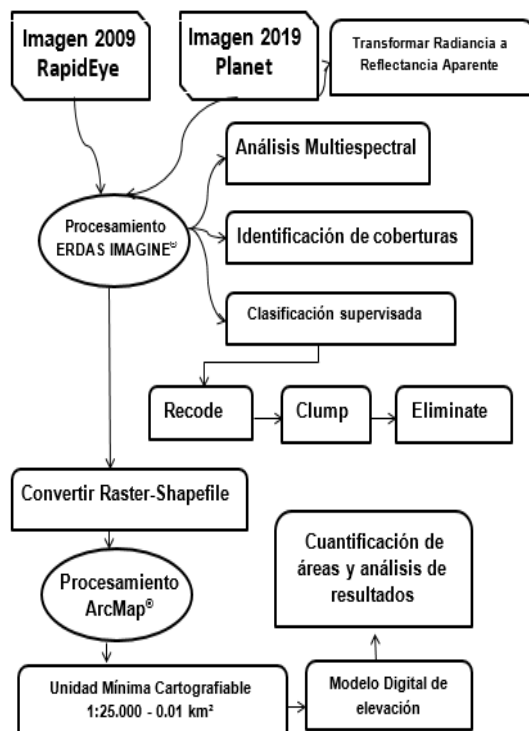
Figura 5. Metodología para la realización de la clasificación supervisada.
Fuente: Elaboración propia.

A partir de esta información se realizó una clasificación supervisada (**Figura 5**) haciendo uso del software ERDAS IMAGINE® y ArcMap®. Este procedimiento incluye las siguientes fases:

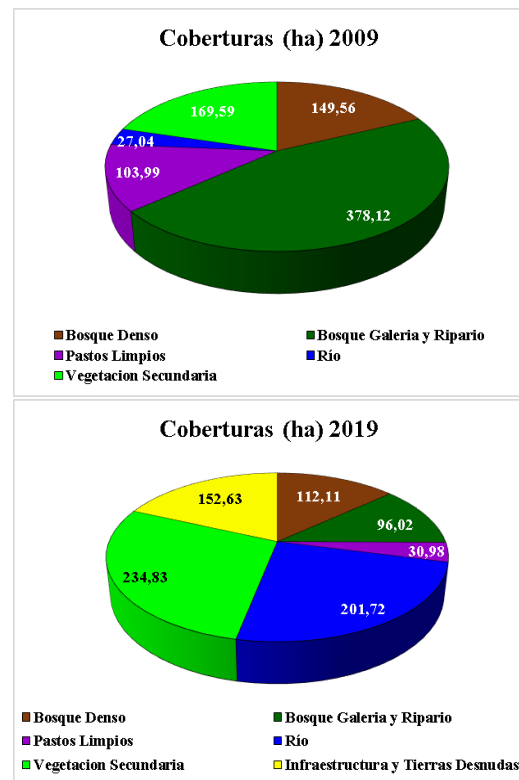
Figura 7. Representación gráfica de las coberturas identificadas en los años 2009 y 2019 en el área de estudio.

Los resultados permiten identificar un notable incremento en el área cubierta por el río Cauca, en la vegetación secundaria y la presencia de la cobertura denominada Infraestructura y Tierras desnudas con un área total de 152,63 ha para el año 2019, así como una reducción en las coberturas denominadas Bosque Denso, Bosque Galería y Ripario y Pastos Limpios, con respecto a la información generada para el año 2009.

Dentro de las coberturas generadas, se resalta la aparición de la cobertura *Infraestructura y Tierras desnudas*, la cual integra diversas obras de arte para el desarrollo del proyecto como lo son: la Presa, ataguía, vertedero de crecientes, sistema auxiliar de desviación, obras de captación, obras de conducción, casa de máquinas y obras anexas, vías de acceso, remoción de cobertura para estabilización de taludes y demás infraestructura requerida para el desarrollo logístico y técnico del proyecto, evidenciando

El incremento de esta cobertura, así como el aumento en la zona de inundación en la margen derecha del río genera una reducción considerable del Bosque Galería y Ripario, pasando de un área en el 2009 de 378,12 ha a 96,02 ha, cobertura que genera diversos servicios ecosistémicos y biodiversidad asociada.

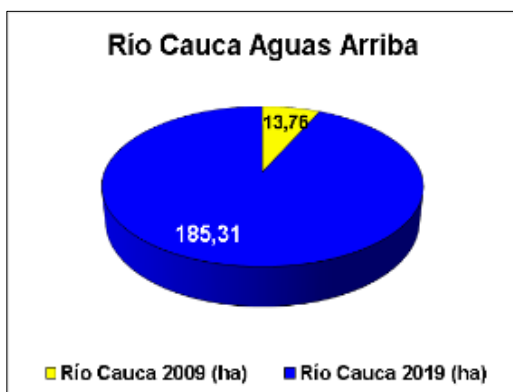
Figura 8. Representación gráfica de las áreas cuantificadas aguas arriba y aguas abajo en los dos periodos de análisis
Fuente: Elaboración propia.

Con relación al área del río Cauca, se analizaron los resultados incluyendo las variaciones aguas arriba y aguas abajo de la construcción de la presa. Para el área que conforman las imágenes satelitales procesadas, aguas arriba se presenta un incremento del 92,57% para el año 2019. Por su parte, para la comparación de las dos imágenes aguas abajo se presenta un área de 9,85ha en el año 2009 y un área de 16,41 ha para el 2019, presentando un incremento del 39,92%. Lo anterior evidencia un incremento considerable teniendo en cuenta el área original “previo a la intervención” principalmente aguas arriba del punto de intervención.
