**ESTUDIO DE SEGURIDAD VIAL EN TRAMOS CRITICOS POR ALTA
ACCIDENTALIDAD EN EL MUNICIPIO DE RIVERA - HUILA.**

Trabajo de grado presentado como requisito para optar al título de:

INGENIERO CIVIL

**UNIVERSIDAD MILITAR NUEVA GRANADA
FACULTAD DE ESTUDIOS A DISTANCIA - FAEDIS
PROGRAMA DE INGENIERÍA CIVIL
BOGOTÁ D.C
2019**

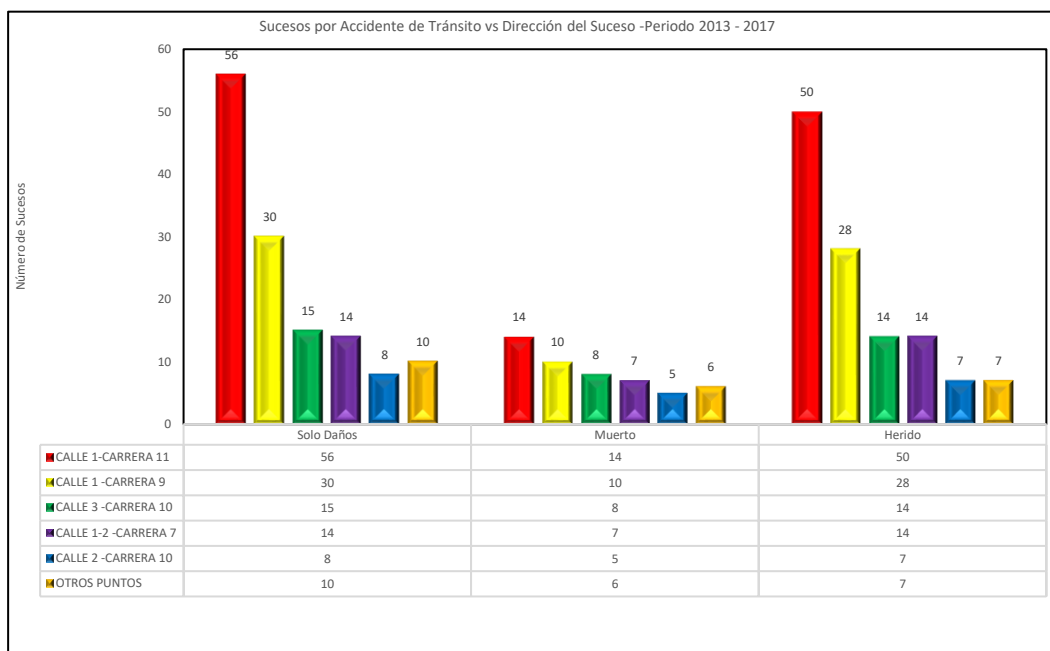
Figura 1: Sucesos por accidente de tránsito vs dirección del suceso – periodo 2013 -2017 – Fuente: Secretaría de Tránsito y transporte Municipal de Rivera –Huila – Elaboración propia

La información es tabulada en un archivo de Excel, donde se puede apreciar el resultado de los sucesos por accidentes de tránsito vs la dirección del suceso, donde se observa que hay cinco puntos que son reincidentes en la ocurrencia de accidentes de tránsito y hay otros puntos que son ocasionales y se encuentran distribuidos en todo el municipio; de estos cinco puntos, tomaremos como base para nuestro estudio los tres puntos más críticos, procediendo a realizar el análisis de cada punto.

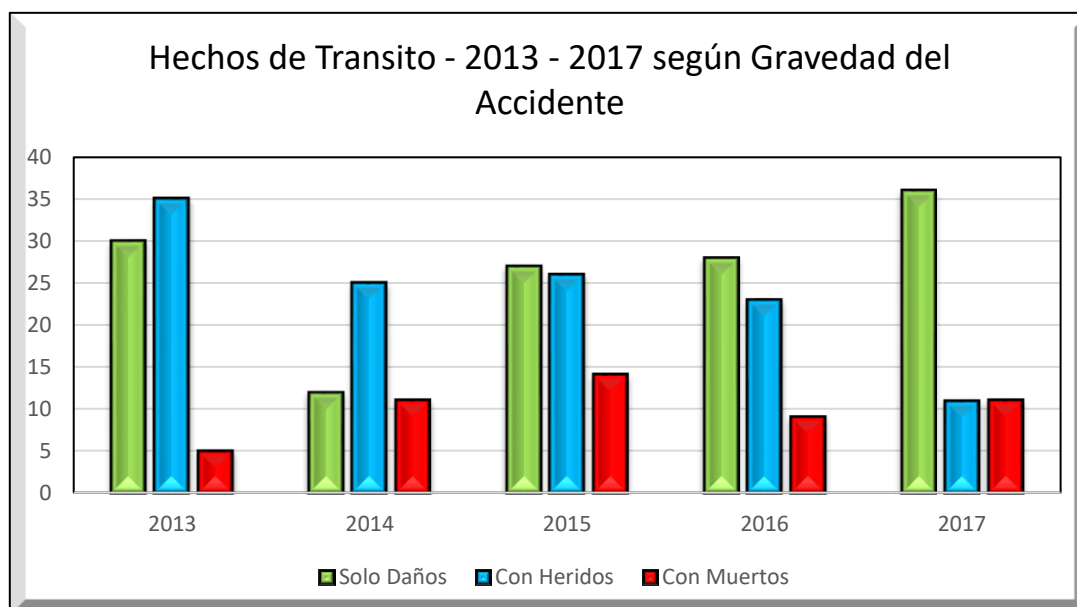
Figura 2: Hechos de Tránsito Rivera –Huila –Periodo 2013 -2017 según la Gravedad del accidente. Elaboración propia

La gravedad de los accidentes reportados para este periodo, arroja como resultado de hechos de tránsito ocurridos en el área urbana, un total de 50 fallecidos, 120 heridos y 133 con solo daños materiales.

La Tabla 2 y figura 2, presenta el resultado de los hechos de tránsito para el periodo enero 2013 a diciembre de 2017 según la gravedad del accidente

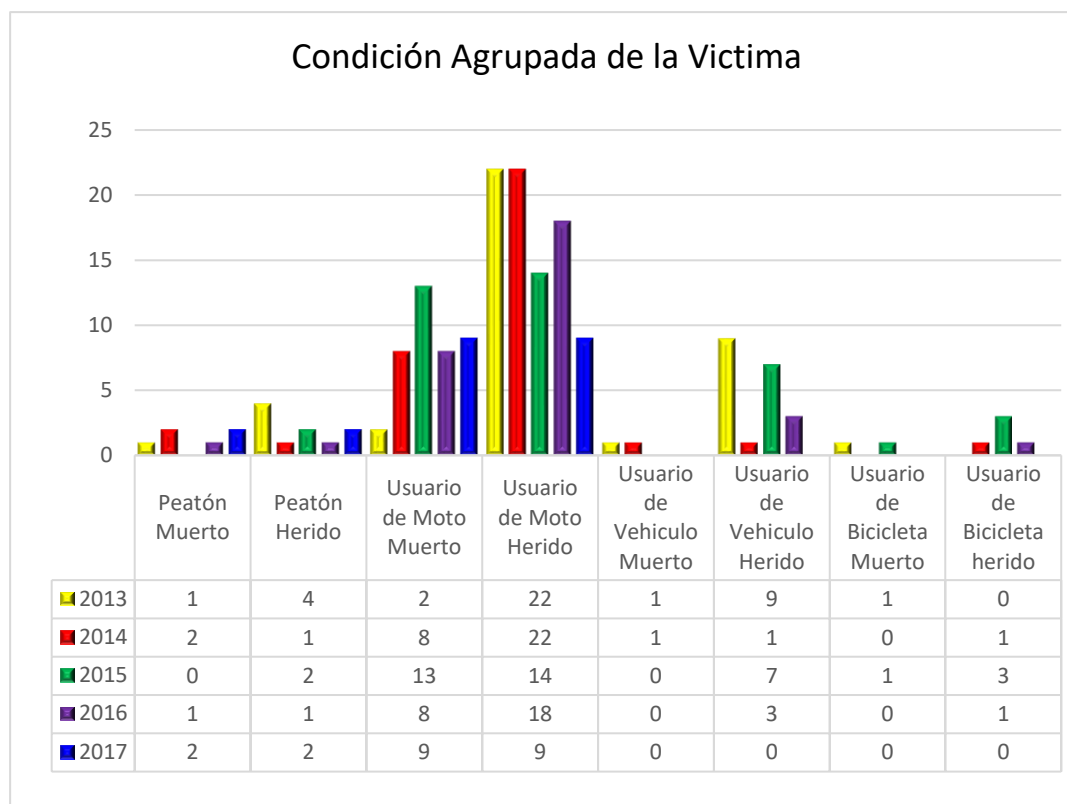
Figura 3: Hechos de Tránsito por Condición Agrupada de la Víctima. Fuente: Elaboración propia

En la Figura 3, se observa como los Motociclistas hacen parte de la población más vulnerable ante los hechos de tránsito, representando el 73.5% de víctimas, de los cuales el 23.5% resulto muerto y el 50% heridos.

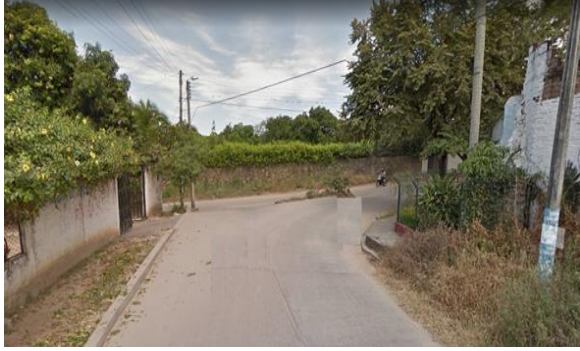
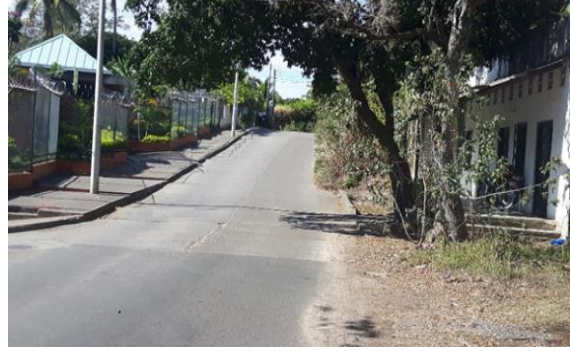
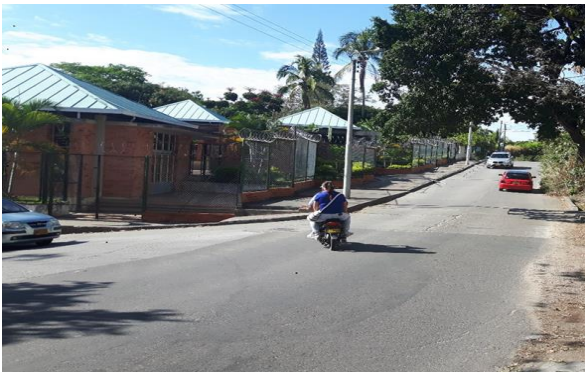
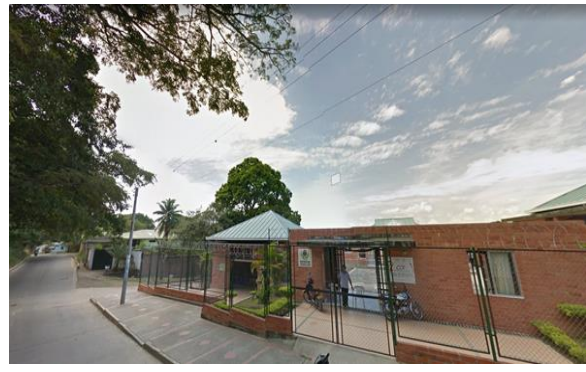
Figura 5: Registro Fotográfico Calle 1 –Carrera 11- Fuente propia

Este tramo cuenta con un ancho de vía de 6.70 m, con ausencia de separadores y bermas.

Los andenes los encontramos parcialmente, solo en el contorno del Centro de Desarrollo Infantil, CDI; en el lado contrario encontramos presencia de vegetación en la zona lateral de la vía, lo cual impide al peatón transitar por ese lado.

Debido a la presencia de intersecciones a nivel, hace que potencialmente se puedan presentar una diversidad de conflictos entre los vehículos que circulan por una y otra calzada. La posibilidad de que estos conflictos ocurran, puede ser ampliamente reducida mediante la provisión apropiada de distancias de visibilidad de cruce y de dispositivos de control acordes.

Se encuentra ausencia de reductores de velocidad, señalización tanto vertical como horizontal y escasa iluminación.

La congestión del tráfico se produce en los horarios de ingreso y salida de los menores del CDI de lunes a viernes y los fines de semana, la presencia de turistas incrementa el flujo vehicular.

Es necesario que la circulación de los actores viales sea guiada y regulada, para garantizar la seguridad, fluidez, orden y comodidad de los usuarios; por lo tanto, con el fin de reducir al máximo la posibilidad de accidentes se recomienda tomar las siguientes medidas:

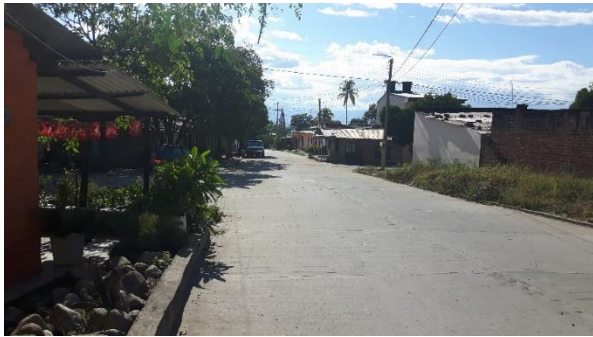
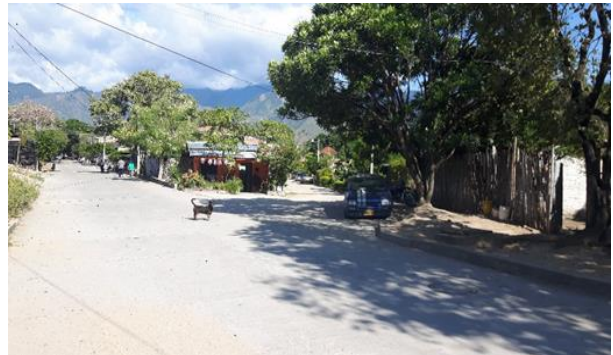
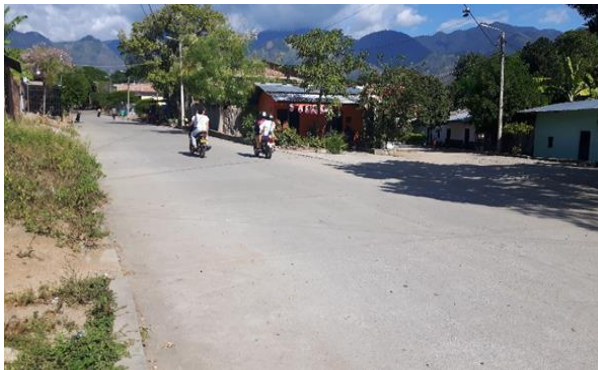
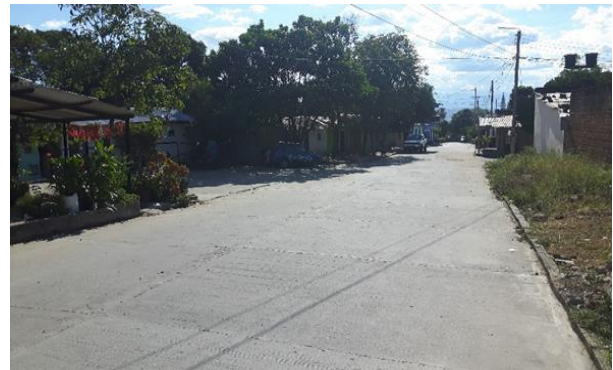
Figura 11: Registro Fotográfico Calle 1 –Carrera 9- Fuente propia

En esta zona hay ausencia de reductores de velocidad, señalización y demarcaciones en la vía.

La Calle 1 por ser un tramo recto de larga longitud, no cuenta con mecanismos reductores de velocidad, lo cual permite que los conductores alcance altas velocidades; convirtiéndola en el segundo tramo que mayor conflicto de accidentalidad presenta en el municipio. Para el periodo 2013 -2017, se han presentado 68 accidentes, donde dejó como resultado 10 personas fallecidas, 28 personas heridas y 30 sucesos con solo daños materiales.

Una vez realizada la respectiva visita de campo y la identificación de los problemas, se procede a realizar las respectivas recomendaciones en dicho tramo, lo cual permitirá reducir la alta tasa de accidentalidad.

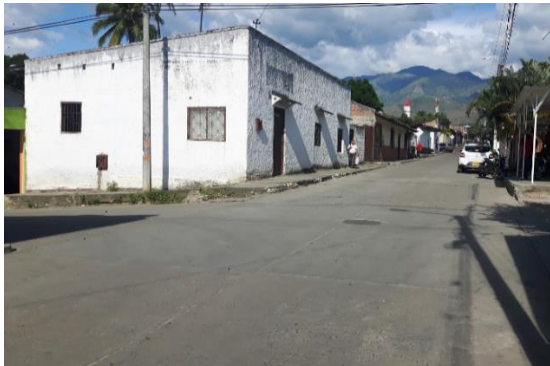
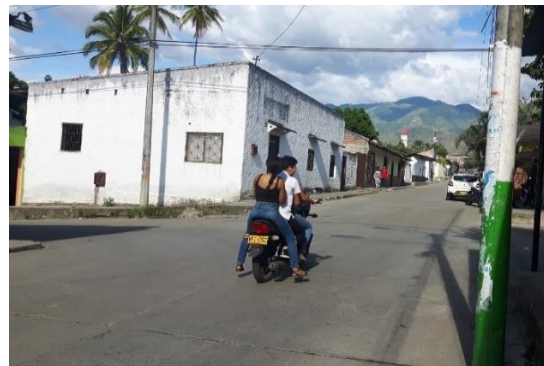
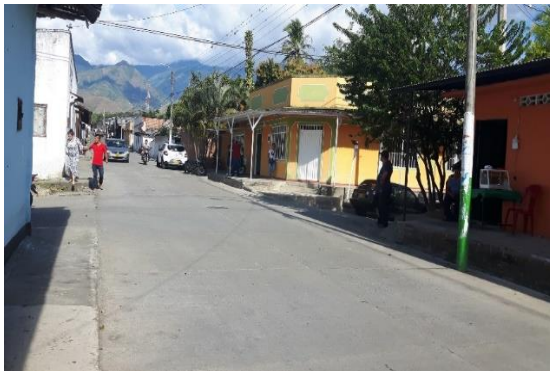
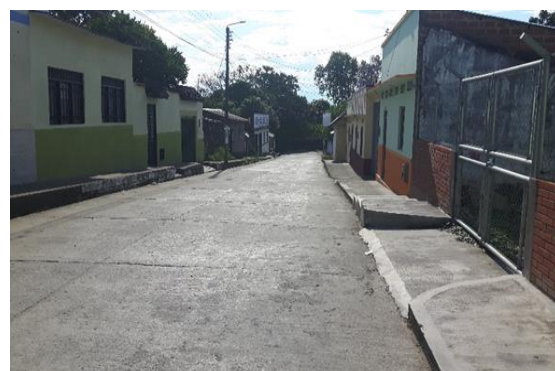
Figura 17: Registro Fotográfico Calle 3 –Carrera 10- Fuente propia

La calle 3 es una vía principal, con un ancho de vía de 6.0 m, apegada a su diseño tradicional de calles angostas, de doble sentido. Ausencia de separadores y bermas, tramo recto de larga longitud desde la carrera 11, lo que hace que los usuarios de la vía alcancen velocidades inadecuadas, aumentando el riesgo de accidentalidad.

En este tramo encontramos que durante los últimos cinco años se han presentado 37 accidentes, arrojando como resultado 8 personas fallecidas, 14 personas heridas y 15 sucesos con solo daños materiales.

Teniendo en cuenta que los resaltos son muy restrictivos para los conductores y que esta es una vía urbana principal que enlaza a otra de jerarquía superior, no se permite el uso de reductores de velocidad, de acuerdo al Manual de Señalización Vial 2015. Por lo tanto, se recomienda tomar las siguientes medidas en este tramo:

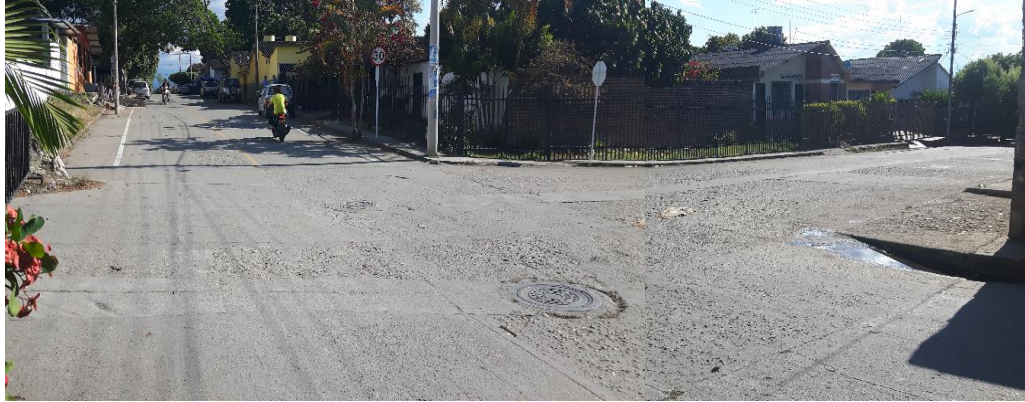
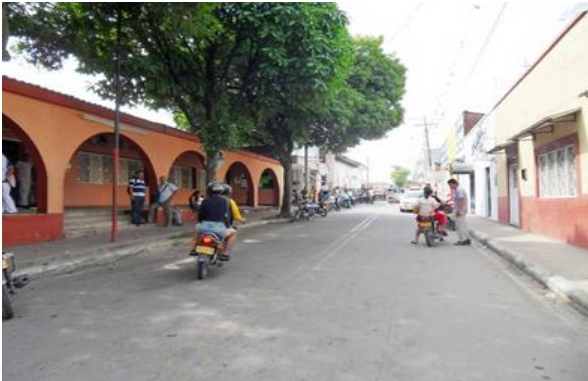
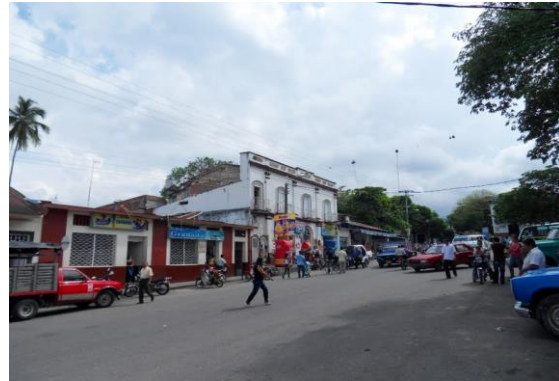
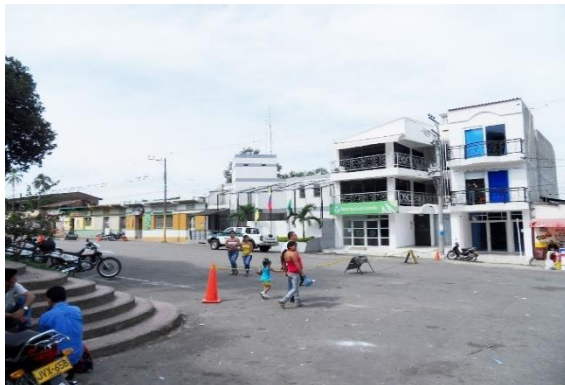
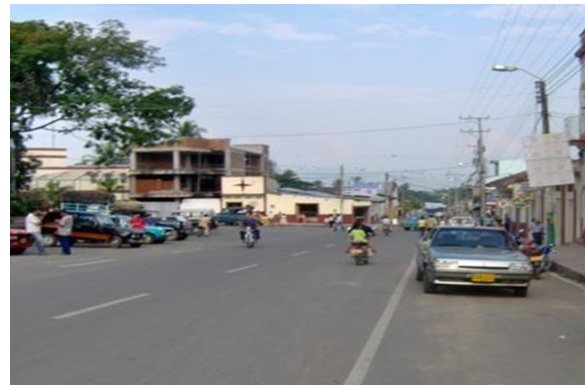
Figura 19: Registro Fotográfico Calle 2 –Carrera 7- Fuente propia

Hay presencia de señalización, por lo tanto, no se recomienda implementar nuevas señales, porque debe tenerse cuidado de no instalar un número excesivo de señales preventivas y reglamentarias en un espacio corto, ya que esto puede ocasionar la contaminación visual y la pérdida de efectividad de las mismas [24]. Se debe hacer

mantenimiento a las demarcaciones, porque se encuentran deterioradas y realizar programas de capacitación vial en determinados puntos del municipio.
