ANÁLISIS MULTIESPECTRAL PARA LA ESTIMACIÓN DE SEDIMENTOS EN LA CUENCA BAJA DEL RÍO DAGUA EN LOS AÑOS 1986, 2019 Y 2020.

**UNIVERSIDAD MILITAR NUEVA GRANADA
ESPECIALIZACIÓN EN GEOMÁTICA
DICIEMBRE DE 2021
BOGOTÁ-COLOMBIA**

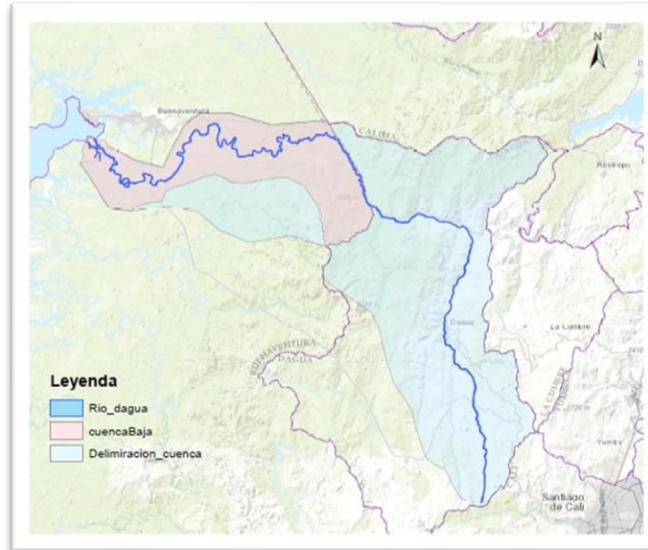
Imagen 1. Delimitación de la cuenca del Río Dagua.

Para determinar el área de estudio, se tomó en cuenta la información brindada por la Gobernación del Departamento del Valle del Cauca, donde se indica que la cuenca hidrográfica se divide en dos partes, alta y baja con una extensión de alrededor de 142.200,18 ha, siendo la cuenca baja la más afectada debido a que alrededor de esta se llevan a cabo actividades de corte de madera y la extracción minera tendiendo eran las la desembocadura del río Dagua, en el océano Pacífico obteniendo la siguiente delimitación con resultado del proceso en ArcHidro de ArcGIS imagen 1.

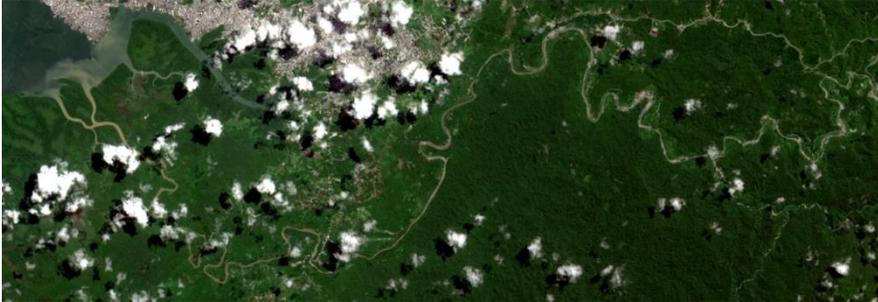
2020

Cuadro 1. Sector de la cuenca baja del Río Dagua en cada año de análisis en composición de falso color.

En el cuadro 1 se visualiza combinación de falso color la cual se aproxima a los colores reales. Es ideal para realzar información del agua: turbidez, corrientes y sedimentos en suspensión (INEGI, 2010). Las bandas visibles dan respuesta a la luz que ha penetrado más profundamente, y por tanto sirven para discriminar el agua poco

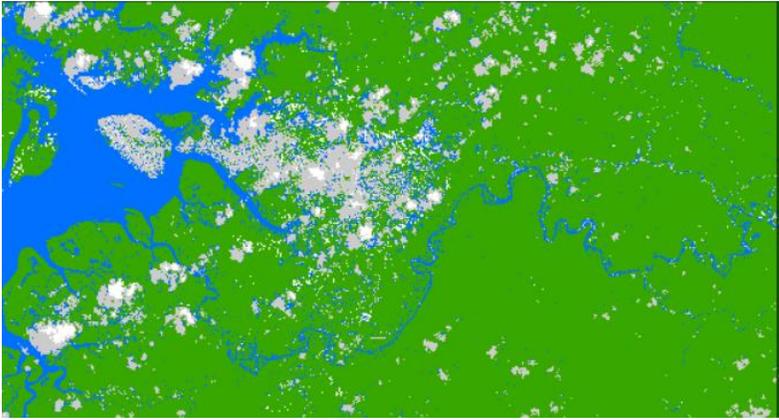
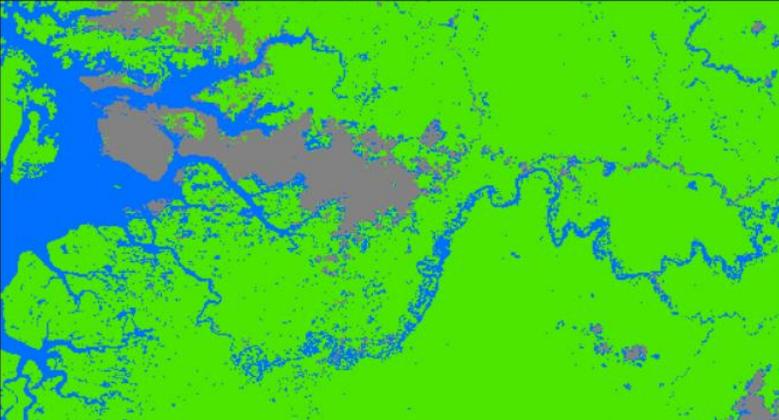
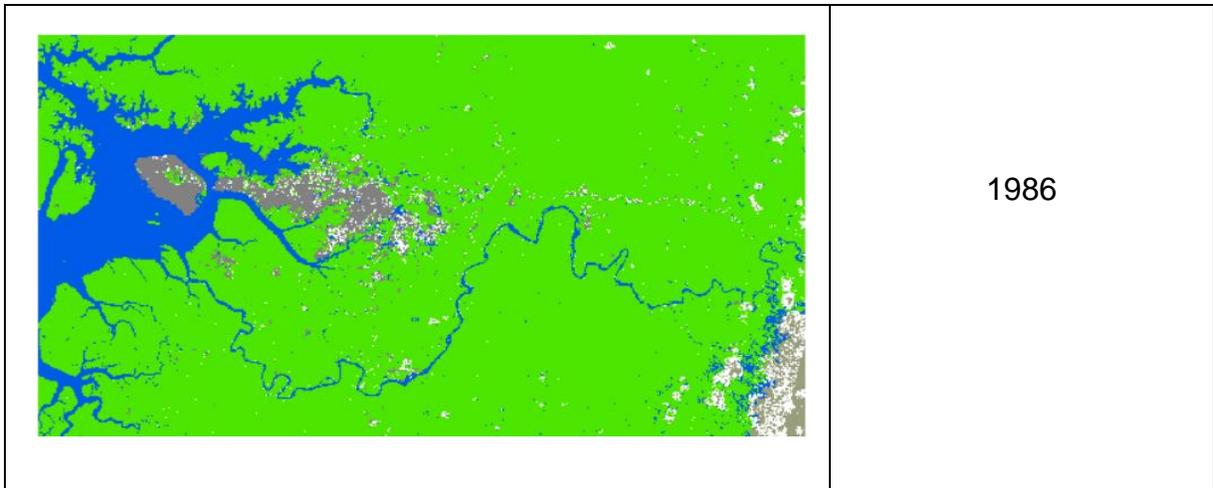
cuadro 2. Clasificación supervisada de las imágenes satelitales para los años de estudio generada a través de la herramienta ArcMap.

Para determinar las coberturas con respecto a los valores del píxel se realizaron clasificaciones supervisadas para las tres imágenes. En el cuadro 2, se presenta en las clasificaciones teniendo en cuenta la metodología Corine Land Cover.

La clasificación de las imágenes Landsat se realizó con la herramienta de Multivariante de ArcMap para definir los datos de la muestra de entrada y la imagen a clasificar. Para la clasificación se utilizó la combinación RGB 4,3,2 para Landsat 5 y combinación RGB 5,4,3 para Landsat 8, el resultado de la clasificación de las imágenes de 1986 y 2019 se observa en la tabla 2, donde el azul es el agua, la verde vegetación, gris tejido urbano y el blanco nubes.

Para realizar la clasificación de esta imagen, se procedió a cargar las bandas necesarias de la imagen, luego se procedió hacer la combinación de las bandas 8, 4, 3. Después de ello se siguió el procedimiento específico de una clasificación supervisada, para esta imagen también se utilizó la herramienta Multivariante.

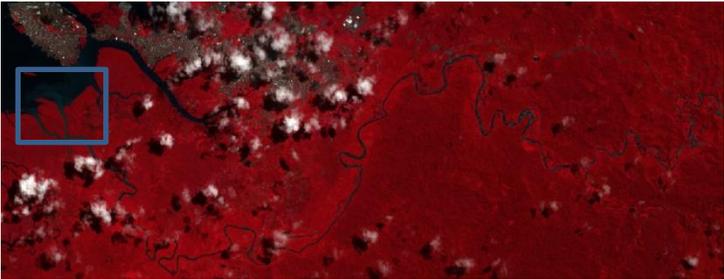
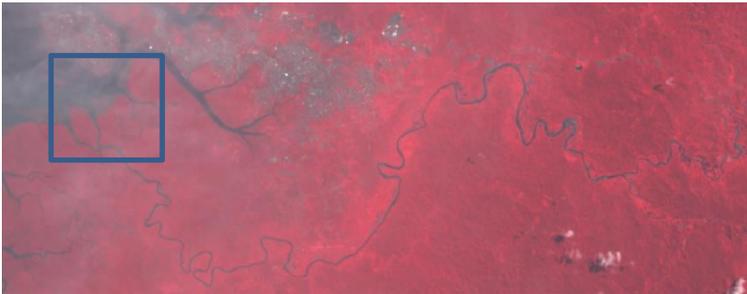
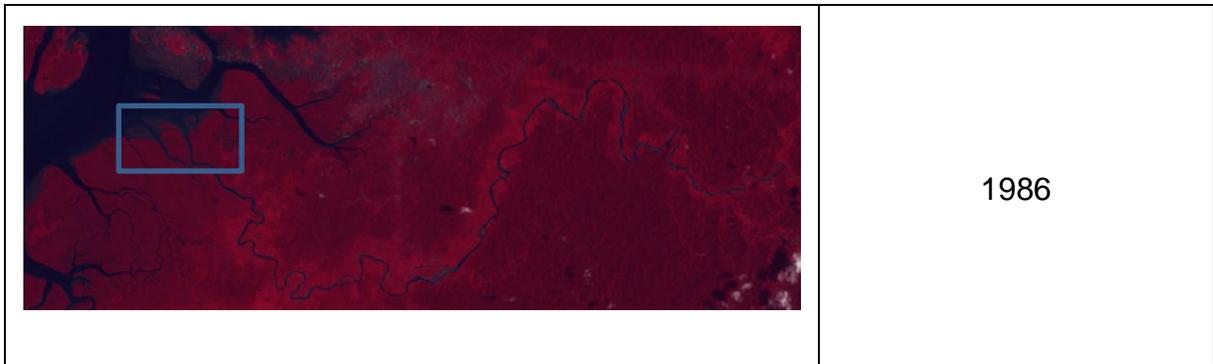
cuadro 3. *Imágenes satelitales con la combinación adecuada para identificar la calidad del agua para generar las firmas espectrales usando ERDAS.*

Debido a que la finalidad es determinar cómo está siendo el comportamiento de los sedimentos en el Rio Dagua, se usó la combinación de bandas 5,4,3 ya que en la banda del infrarrojo cercano es útil para identificar los límites entre el suelo y el agua, también es sensible a la clorofila, permitiendo que se observen variaciones de la vegetación, que aparecen en tonos rojo (INEGI, 2010). Para hacer esta composición

fue importan hacer una corrección de reflectancia en las imágenes para que los valores tengan una intensidad homogénea y así corregir imperfecciones que puedan encontrarse en los píxeles.

Según la literatura los cuerpos de agua con sedimentos en suspensión aparecen en tonos azul claro y los que poseen pocos sedimentos en suspensión en azul oscuro, sin embargo, para el caso de Rio Dagua, se podría decir que la reflectancia está siendo afectada por algún otro agente el cual podría ser el mercurio, debido a que si bien el agua no se observa de color azul claro, ni azul oscuros en todas sus área se ve de un de un color gris verdoso y al evaluar las firmas de este para el años 2019 y 2020 no tiene un comportamiento de agua pura. En cuanto la cobertura vegetal imágenes se puede evidenciar fácilmente un cambio en la tonalidad de color rojo para la vegetación alrededor de la cuenca baja del rio, lo cual podría ser a la desforestación y dragado a las orillas del rio para realizar la actividad de minería a cielo abierto.

(bandas 1, 2 y 3) y la absorbe en el infrarrojo, es decir, que su reflectividad es más alta en las primeras tres bandas y se va reduciendo a mayor longitud de onda (Sarría, 2006) como se muestra en las imágenes del cuadro 3. Por otro lado, la respuesta espectral del agua turbia cambia dependiendo del tipo de turbidez.

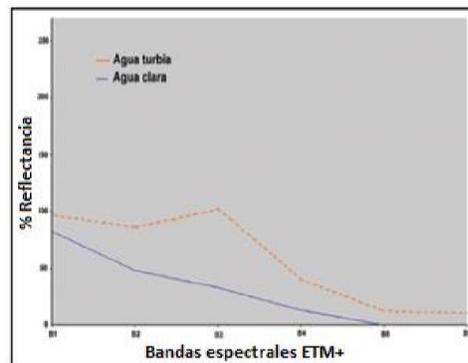
Imagen 2. Firmas espectrales teóricas de agua clara y turbia.

La firma espectral del agua se caracteriza porque la reflectancia es baja en el visible y desaparece en los infrarrojos, en excepción de los casos donde hay presencia de materiales, objetos o cambios en las condiciones fisicoquímicas del estado natural del agua que afecten la reflectividad de un cuerpo hídrico (Córdoba, Puentes, & Otero, 2006). Por lo cual fue necesario construir la firma espectral a lo largo del río Dagua, y así hacer la comparación de estas, y analizarlos con respecto al registro de teórico del agua en diferentes condiciones (agua clara y agua turbia).

En la tabla 4 se observa las firmas espectrales construidas para cada año, donde en el eje 'x' se identifica el número de bandas y en el eje 'y' el valor de Reflectancia de la imagen, cabe mencionar que el agua clara transmite la radiación en el espectro visible

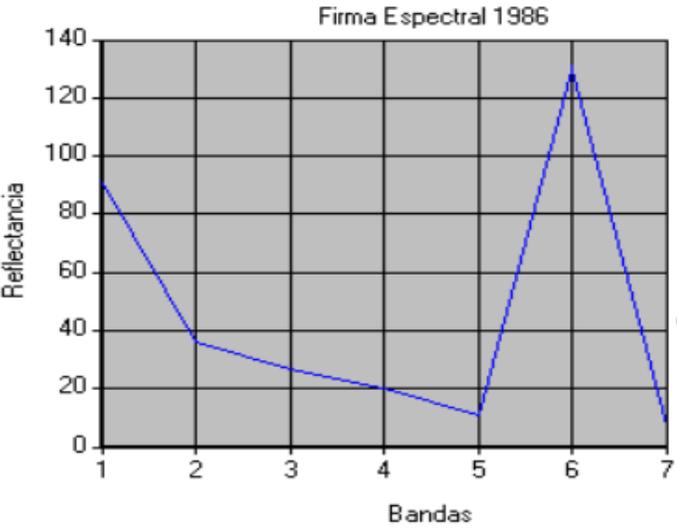
<table border="1"> <caption>Data for Firma Espectral 1986</caption> <thead> <tr> <th>Banda</th> <th>Reflectancia</th> </tr> </thead> <tbody> <tr><td>1</td><td>90</td></tr> <tr><td>2</td><td>35</td></tr> <tr><td>3</td><td>25</td></tr> <tr><td>4</td><td>20</td></tr> <tr><td>5</td><td>10</td></tr> <tr><td>6</td><td>130</td></tr> <tr><td>7</td><td>5</td></tr> </tbody> </table>	Banda	Reflectancia	1	90	2	35	3	25	4	20	5	10	6	130	7	5	1986				
Banda	Reflectancia																				
1	90																				
2	35																				
3	25																				
4	20																				
5	10																				
6	130																				
7	5

Para la firma espectral del año 1986 (ver cuadro 4), la gráfica muestra el comportamiento similar a la firma espectral para agua clara; en la segunda fila se presenta la firma espectral para el año 2019, esta presenta picos en las bandas 4,5 y 8, por lo que se presume la interferencia de algún material que afecta su reflectividad; en la firma espectral para el agua en el año 2020, la reflectividad aumentó en comparación de los años anteriores, por consiguiente, hay un aumento de la reflectividad en las bandas de los infrarrojos (bandas 4, 5 y 7) donde se presenta porque la turbidez del agua contribuye al aumento de la reflectividad y otra razón de dicho aumento es la eutrofización del agua.

- Las firmas espectrales permitieron hacer una evaluación del estado de la cuenca baja del Rio Dagua para los años seleccionados. El año 1986 presenta condiciones de agua casi clara, sin embargo, hay sedimentos en baja concentración debido a que los ríos son sistemas dinámicos y esto genera algún tipo de partículas en suspensión en el agua, pero en general se evidencia un buen estado en el río, mientras que para el año 2019 se observa un comportamiento espectral similar al del agua turbia indicando que, en este año, además del aumento de actividades de minería ilegal el agua presentaba materiales que afectaban su comportamiento normal. Para el año 2020, las condiciones del agua empeoraron ya que hay un aumento de la reflectividad en las bandas de los infrarrojos lo que indica turbidez del agua, sin embargo, si bien se detecta esta alteración no se puede determinar cuál es la sustancia o partícula que genera este fenómeno.

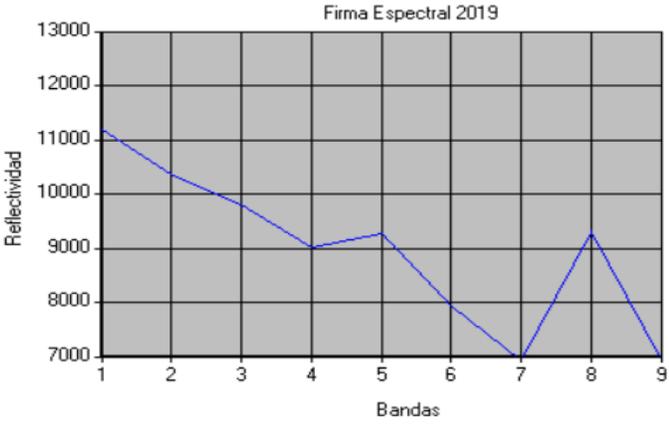
<table border="1"> <caption>Data for Firma Espectral 2019</caption> <thead> <tr> <th>Banda</th> <th>Reflectividad</th> </tr> </thead> <tbody> <tr><td>1</td><td>11000</td></tr> <tr><td>2</td><td>10200</td></tr> <tr><td>3</td><td>9800</td></tr> <tr><td>4</td><td>9000</td></tr> <tr><td>5</td><td>9200</td></tr> <tr><td>6</td><td>8000</td></tr> <tr><td>7</td><td>7000</td></tr> <tr><td>8</td><td>9200</td></tr> <tr><td>9</td><td>7000</td></tr> </tbody> </table>	Banda	Reflectividad	1	11000	2	10200	3	9800	4	9000	5	9200	6	8000	7	7000	8	9200	9	7000	2019
