ANÁLISIS GEOTÉCNICO DE UN MURO DE CONTENCIÓN ABCISADO PARA EL
TRAMO 10 DE LA VÍA CABRERA-BOQUERÓN, CUNDINAMARCA, COLOMBIA.

TRABAJO DE GRADO PRESENTADO COMO REQUISITO PARA OPTAR AL TÍTULO

INGENIERIA CIVIL

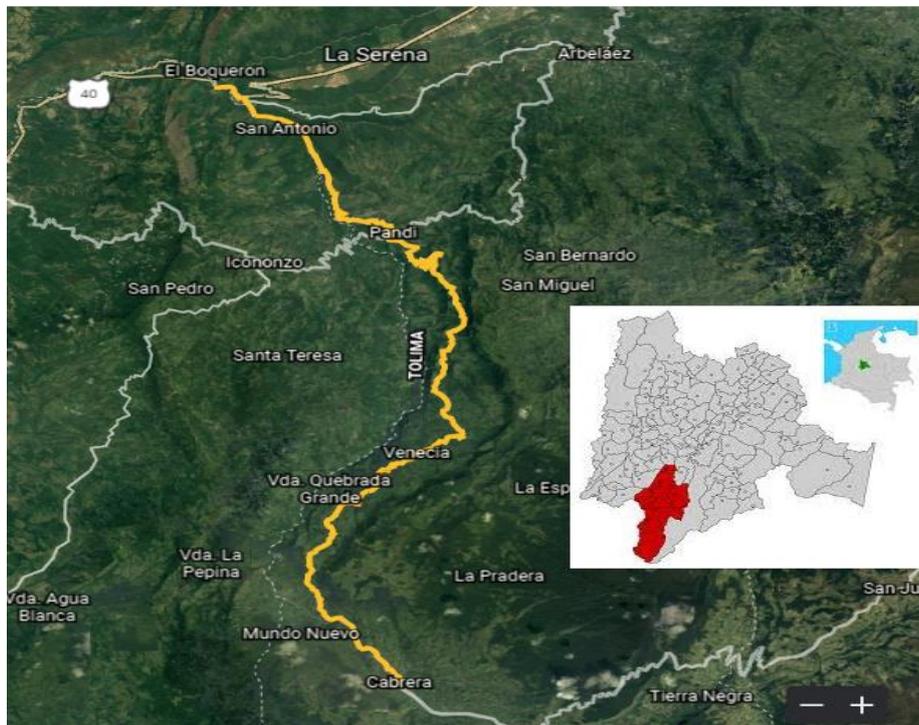
Ilustración 1. Localización del proyecto, fuente GOOGLE EARTH – WIKIPEDIA.

Esta vía se localiza en la parte sur occidental del departamento de Cundinamarca, la cual empieza desde el municipio de Cabrera y termina uniéndose con la vía que lleva al municipio del Boquerón municipio de Fusagasugá. Esta vía presenta un dominio de costado Sur-Norte, como lo muestra la figura 1.

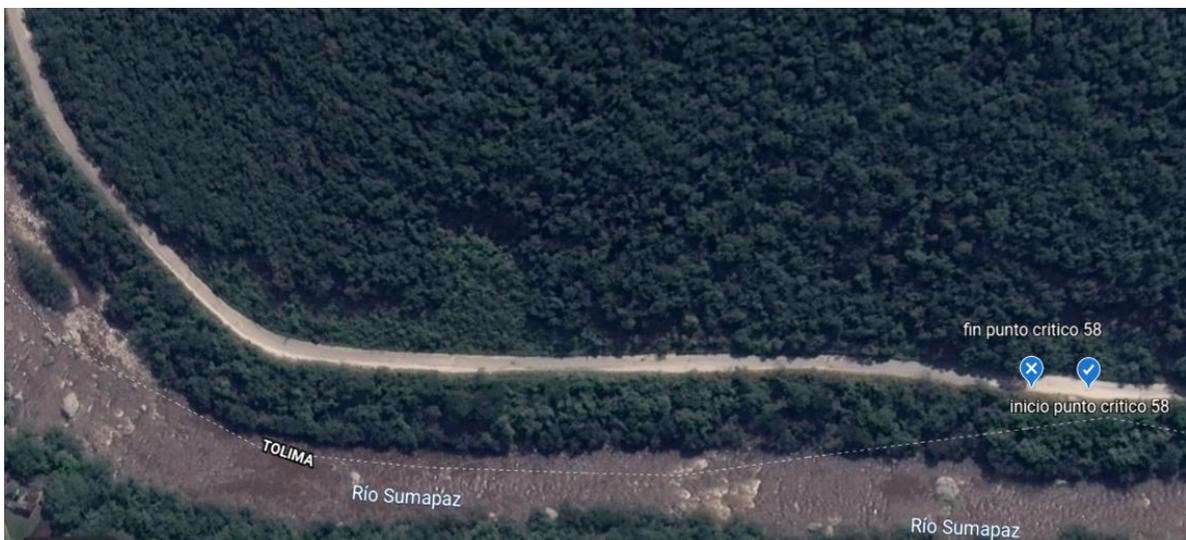
Ilustración 3. Localización punto crítico. Fuente: GOOGLE EARTH.

TRAMO	PUNTO CRITICO	INICIO		FINAL		COSTADO	ABSCISAS	TIPO DE INESTABILIDAD
		NORTE	OESTE	NORTE	OESTE			
10	58	4°14'46,26"	74°31'56,36"	4°14'46,43"	74°31'57,25"	DERECHO	K47+900 K48+000	INESTABILIDAD DE LADERA
	59	4°14'46,77"	74°31'59,82"	4°14'46,77"	74°31'59,82"	IZQUIERDO	K47+375 K47+400	INESTABILIDAD DE LA BANCA POR DESCONFINAMIENTO LATERAL

Se evidencia una inestabilidad, con una ruptura de tipo rotacional, la cual ve afectado el talud del lado derecho de la vía, comprendidas entre las abscisas K47+900 y K48+000. Debido a esta falla, la vía ha pasado por un deterioro de nivel alto de los suelos, los cuales han sufrido un proceso de alteración por meteorización.

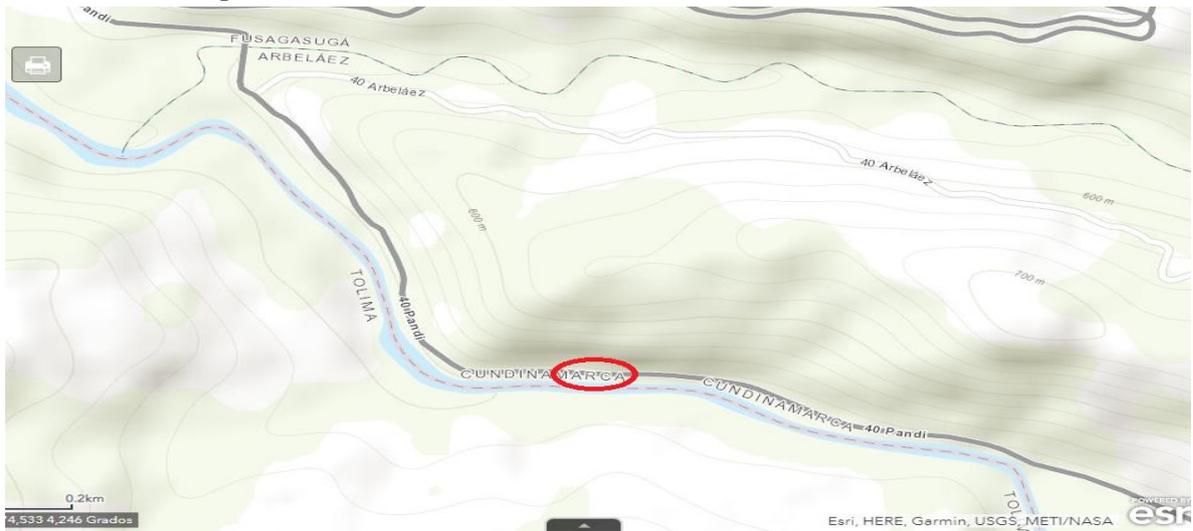
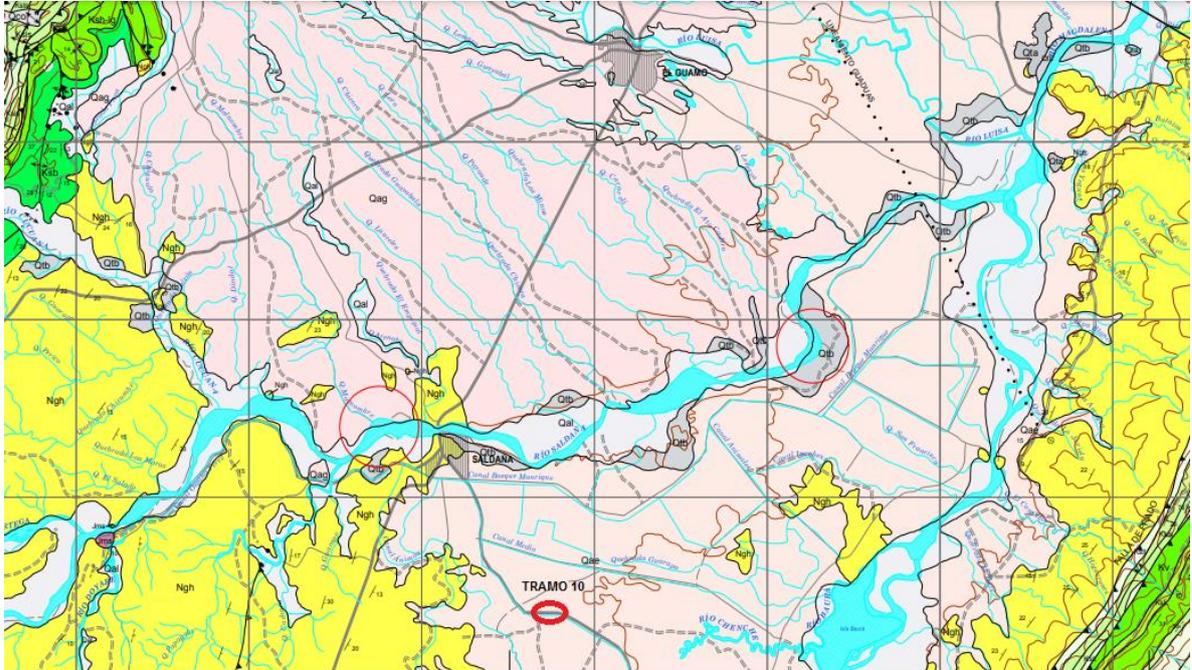
Ilustración 4. Geología de la plancha 246 Fusagasugá. Fuente: Servicio Geológico Colombiano (Geoportal, 2012) (colombiano, 2021).

La zona a estudiar, se ubica en el flanco sur occidente del departamento de Cundinamarca; el tramo 10 de esta vía se encuentra localizada en la parte sur de la plancha 246 (Espinal), según la nomenclatura de planchas del ICAG a escala 1:100.000.

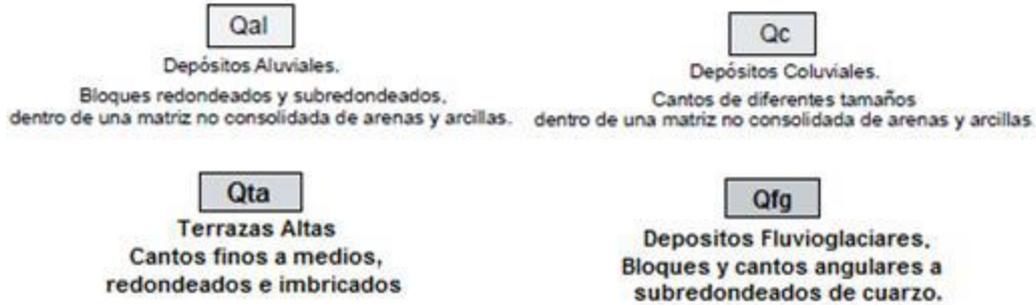
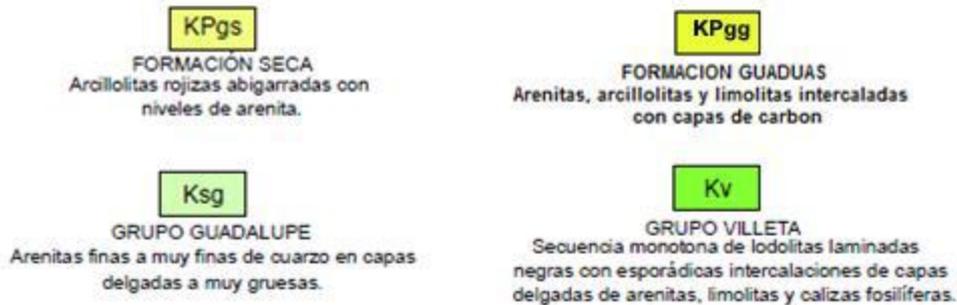
Ilustración 6. Leyenda geológica extraída de la plancha 246 Fusagasugá. Fuente: Servicio Geológico Colombiano (Geoportal 2012).

- Terrazas Altas (Qta): Cantos finos a medios, redondeados e imbricados. (COLOMBIANO, 2016)

- Depósitos de coluvión (Qc): Cantos de diferentes tamaños dentro de una matriz no consolidada de arenas y arcillas. (COLOMBIANO, 2016)

- Depósitos Aluviales (Qal): bloques redondeados y subredondeados, especialmente de areniscas de cuarzo en una matriz no consolidada de arenas y arcillas. (COLOMBIANO, 2016)

- Lodolitas de Fusagasugá: Lodolitas y limolitas grises, rojizas y blancas, intercaladas con arenas líticas en capas gruesas. (COLOMBIANO, 2016)

- Grupo Guadalupe (Ksg): Arenas finas a muy finas de cuarzo en capas delgadas delgadas a muy gruesas. (COLOMBIANO, 2016)

- Formación Guaduas (KPgg): Arenas, Arcillolitas y limolitas intercaladas con con capas de carbón. (COLOMBIANO, 2016)

- Formación Seca (KPGs): Arcillolitas rojizas abigarradas con niveles de de arena. (COLOMBIANO, 2016)

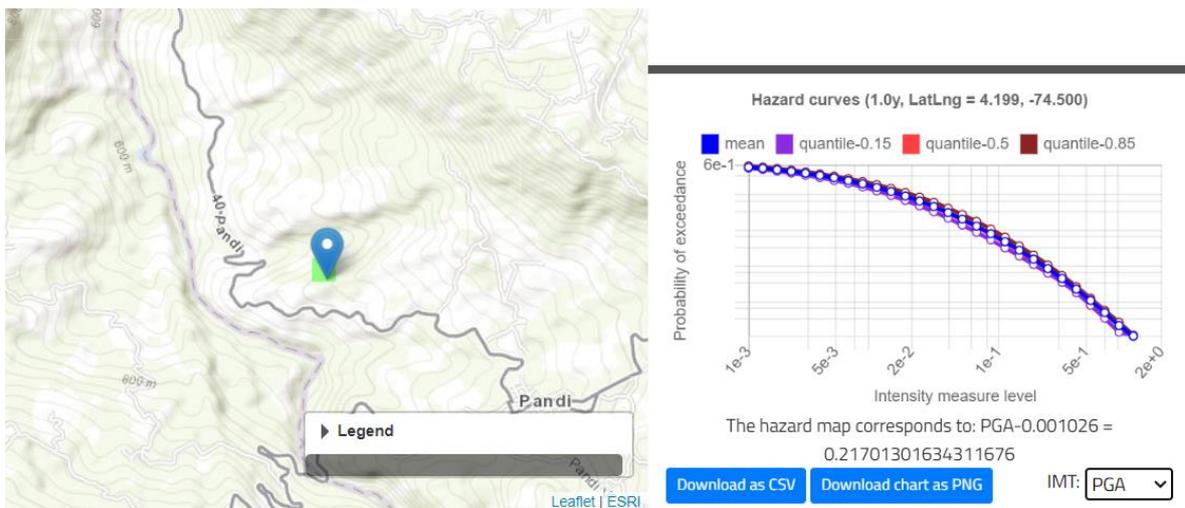
Ilustración 7. Resultado de amenaza en roca extraída de la plancha 246 Fusagasugá.

Este corredor vial se encuentra en el bloque central, dentro de la Falla de Tasajeras y el sistema de fallas de Quinini; Esta la conforman rocas del Neógeno y Cretácico superior, las cuales conforman dos amplios pliegues sinclinales, separados por pequeños anticlinales apretados que están afectadas por fallas inversas con planos inclinados hacia el oriente.

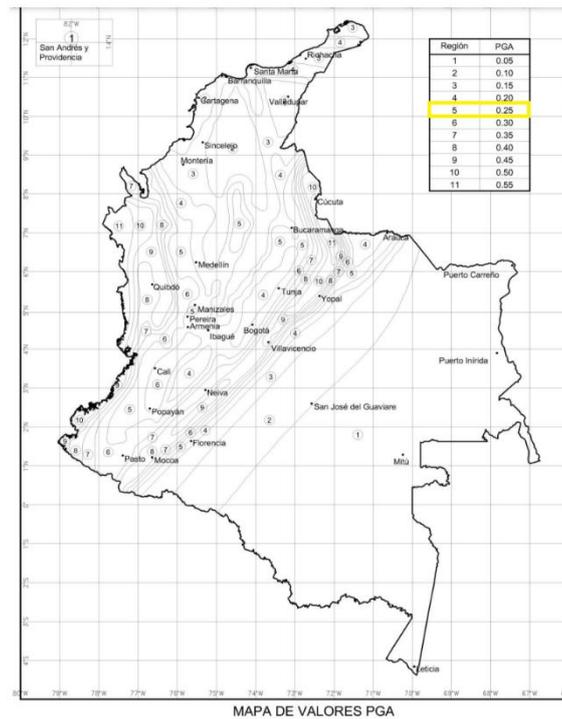
Ilustración 1. Aceleración Pico Horizontal del terreno (PGA). Fuente: CCP-14

En base a la Norma Colombiana de Diseño de Puentes CCP14, tenemos un PGA de 0.25.

Figura 3.10.2.1-1 — Aceleración Pico Horizontal del Terreno (PGA) con 7% de probabilidad de excedencia en 75 años (aproximadamente 1000 años de periodo promedio de retorno) expresada en la aceleración de la gravedad (g).

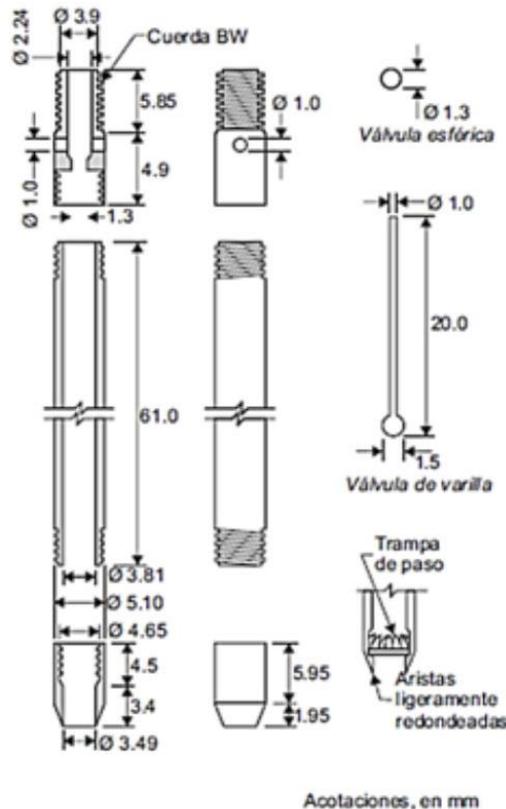
Ilustración 10. Penetrómetro para sondeo. Fuente: Sismica.

Este instrumento consta de un tubo en acero, donde en su extremo se encuentra una zapata afilada del mismo material, este tubo viene estratégicamente cortado longitudinalmente para que con esto sea más sencillo la recuperación de la muestra y su debida observación. Además de este instrumento, se requiere de otros más para la implementación o desarrollo de este ensayo. Estos son:

Columna de Barras (donde se acopla el penetrómetro, consta de una columna de barras de acero BW), Martinete Golpeador (este es el que se encarga de hincar el instrumento mediante un martinete de 63.5 kg con una caída de 76 cm) y el Malacate (es donde se enrolla un cable entre 0.75 a 1 pulgada de diámetro, además es donde se levanta el martinete para dejarlo caer libremente). (ingenieriaymas, 2016)

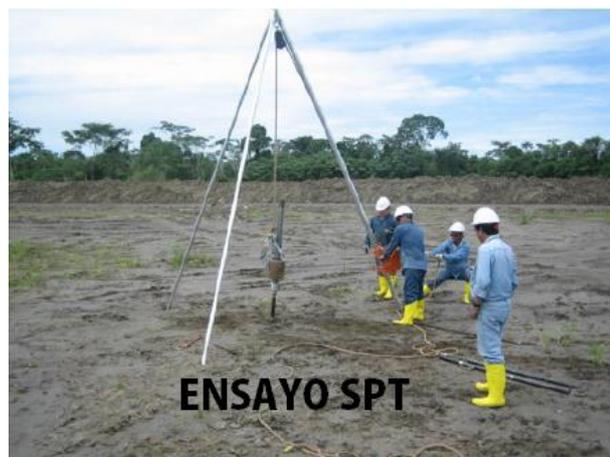
Ilustración 11. Ejemplo de Ensayo SPT. Fuente: ingenieriaymas.

El ensayo consta de hincar el penetrómetro a 60 centímetros de la muestra que se desea muestrear, este consta en tomar en cuenta la cantidad de golpes del martinete en pasar una distancia de 15 centímetros. Sin que pase de 50 golpes por avance. En este caso es donde se concluye el ensayo. (ingenieriaymas, 2016)

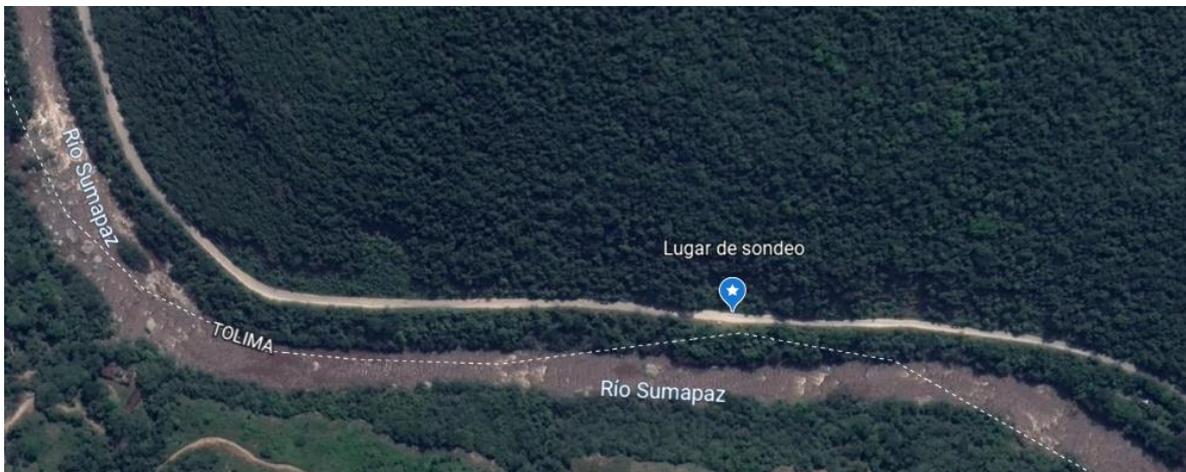
Ilustración 12. Zona de sondeos. Fuente: GOOGLE EARTH.

Para complementar los estudios realizados a este proyecto, se realiza una campaña de perforación, la cual consta de 1 sondeos en el tramo 10 de la vía, en su punto crítico 58, el cual es realizado para obtener la caracterización geotécnica del terreno, para con esto poder establecer la solución de refuerzo. (ingenieriaymas, 2016).

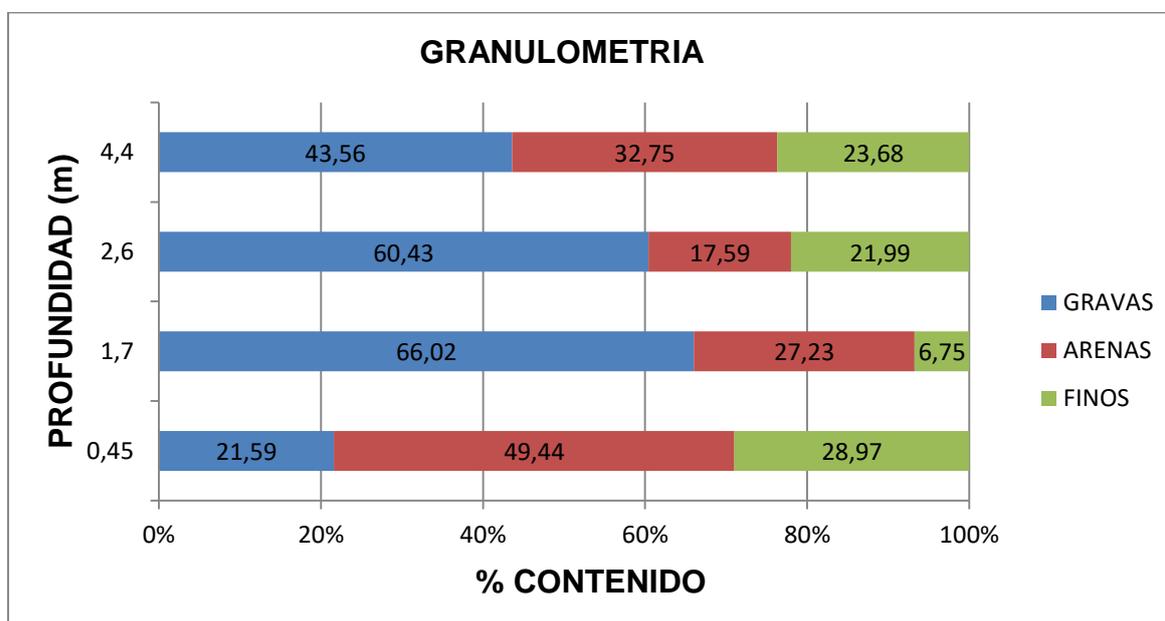
Tabla 4. Porcentaje de contenido. Fuente: propia.

PROFUNDIDAD (m)	GRAVAS (%)	ARENAS (%)	FINOS (%)
0,45	21,59	49,44	28,97
1,7	66,02	27,23	6,75
2,6	60,43	17,59	21,99
4,4	43,56	32,75	23,68

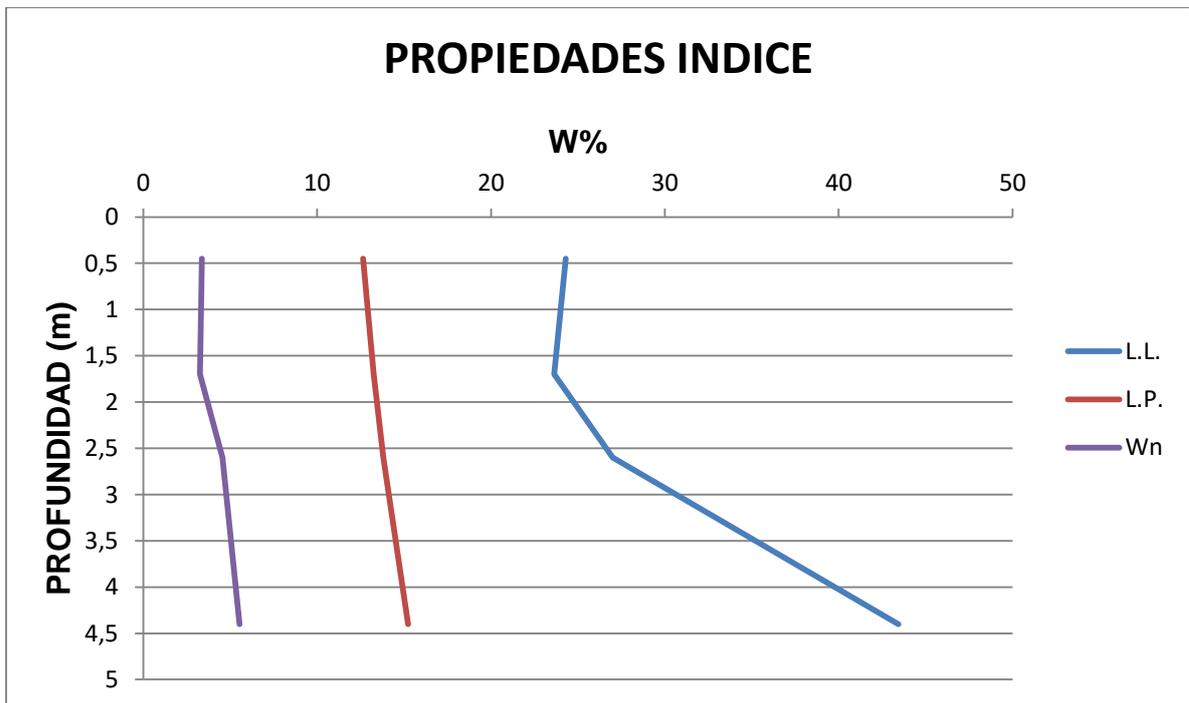
Tabla 5. Grafica de porcentaje de humedad. Fuente: propia.

PROFUNDIDAD (m)	L.L.	L.P.	Wn
0,45	24,3	12,63	3,36
1,7	23,63	13,24	3,25
2,6	27	13,8	4,55
4,4	43,43	15,22	5,53

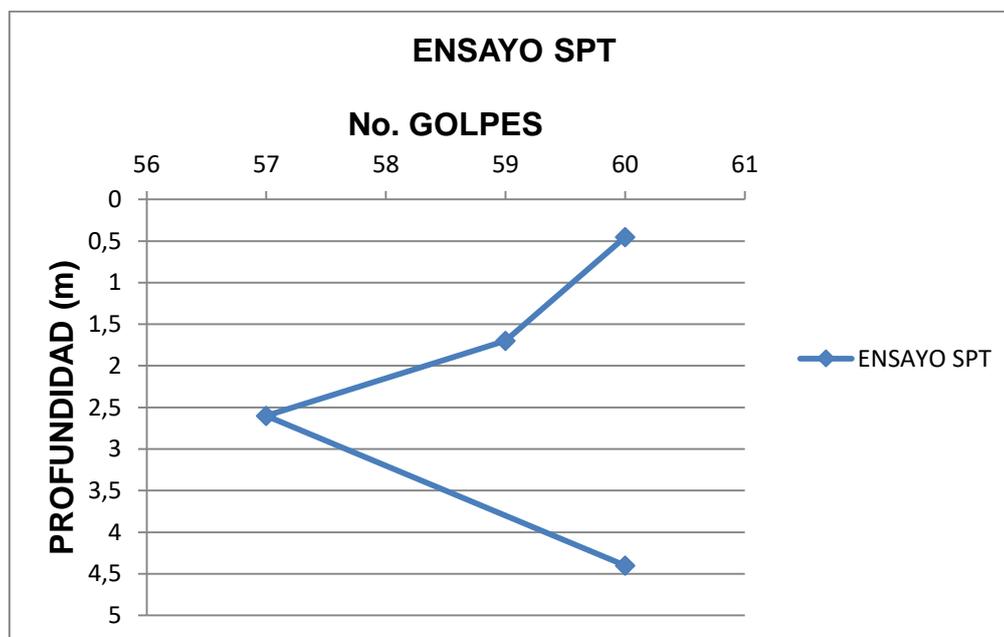
Tabla 8. Resultado ensayo SPT. Fuente: propia.

PROFUNDIDAD (m)	N 0-15	N 15-30	N 30-45	NSPT
0,45	15	25	35	60
1,7	15	24	35	59
2,6	15	23	34	57
4,4	15	26	34	60
4,85

En base a los resultados del ensayo SPT, se puede concluir que la cantidad de golpes son.

Se concluye que se cuenta con una consistencia del suelo dura con una resistencia a la compresión mayor a 4.

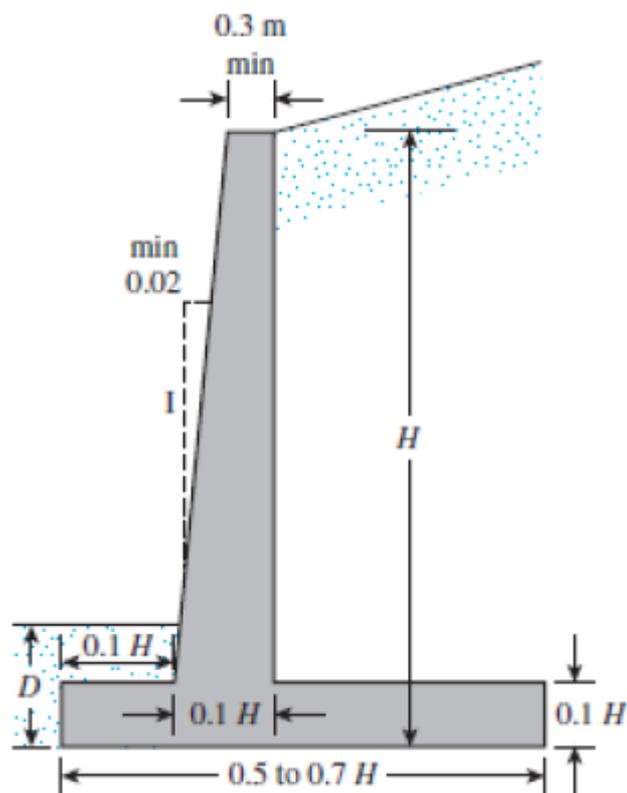
Ilustración 16. Dimensiones muro cantiléver. Fuente: Braja M. Das. (Berrios, 2013)

En base de los anteriores resultados procedemos al diseño del muro Cantiléver. Tomando los parámetros de diseño.

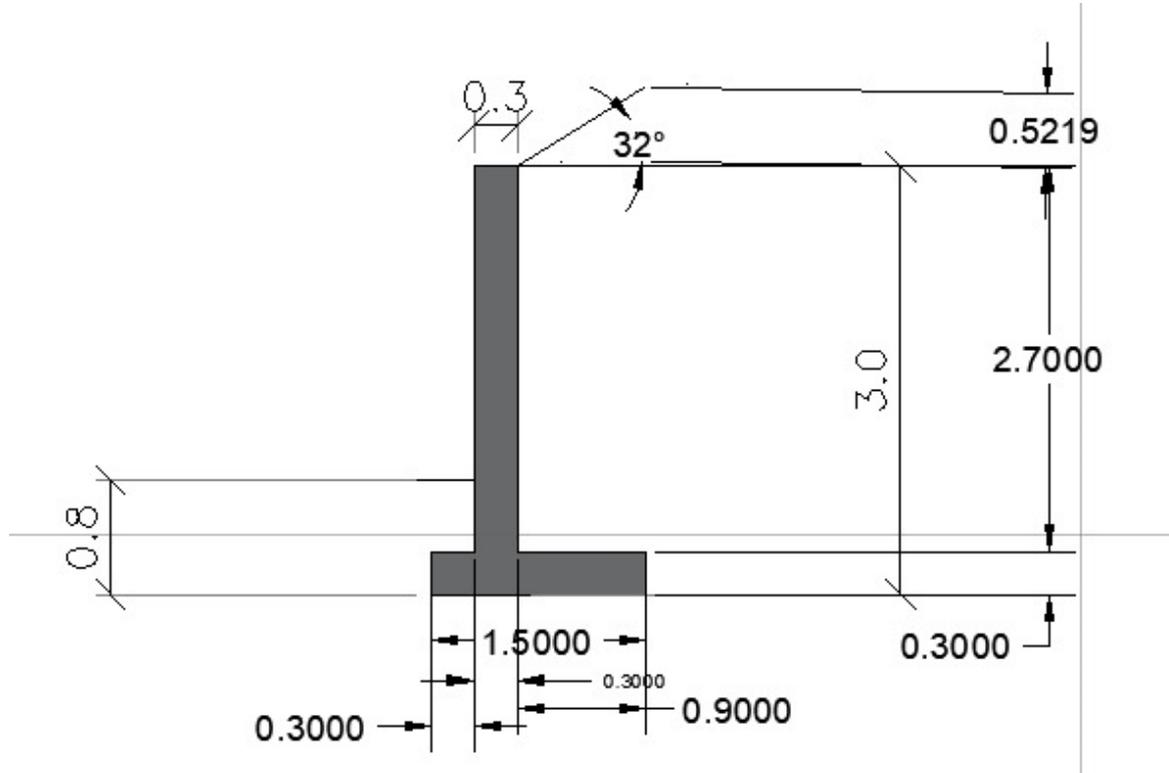
Ilustración 17. Dimensiones del muro propuesto. Fuente: propia.

En base a estos parámetros se propone un muro de 3 metros de altura con las siguientes dimensiones:

Para ver si este muro cumple con los requisitos mínimos de factor de seguridad, se realizan los cálculos de factor de seguridad de: Volcamiento, deslizamiento, capacidad portante y estabilidad global.

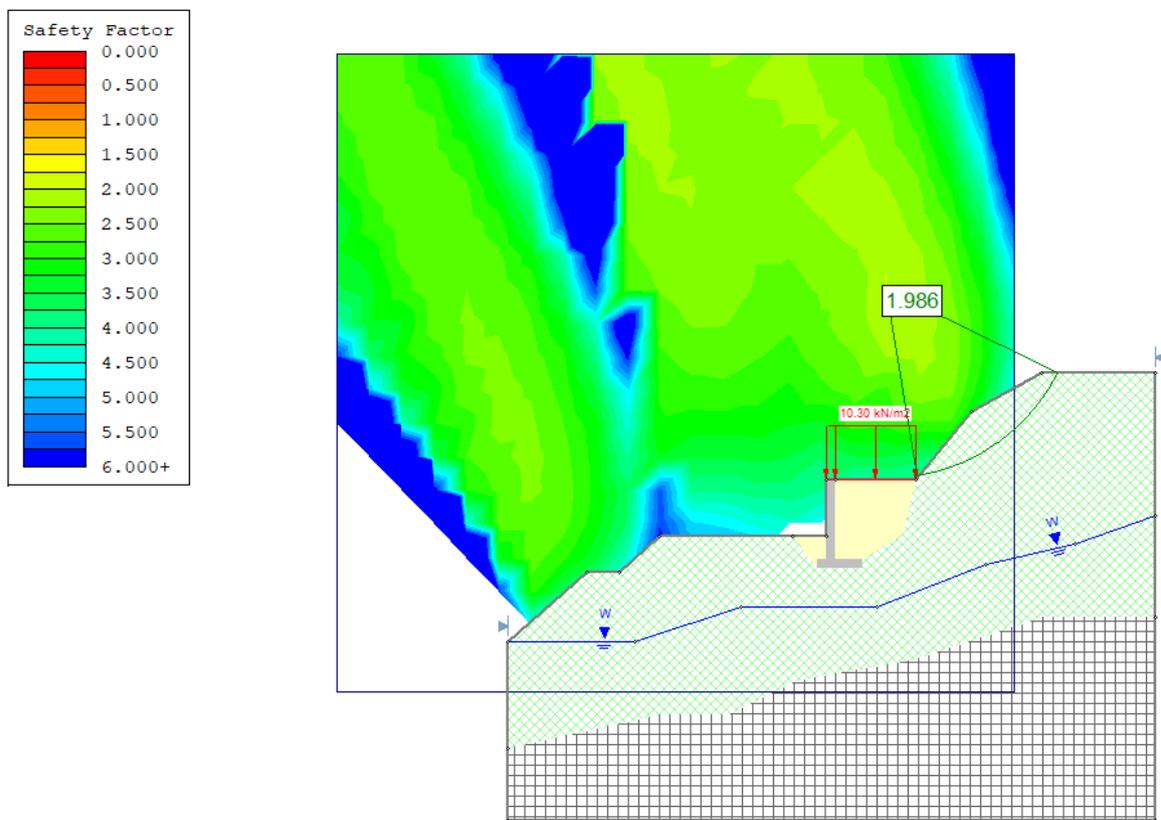
Ilustración 18. Factor de seguridad estabilidad para condición estática. Fuente:

Por medio del uso del programa Slide 5.0, se procede a verificar las condiciones de la estabilidad global, según las Norma Colombiana de Diseño de Puentes CCP14.

Material Name	Color	Unit Weight (kN/m ³)	Strength Type	Cohesion (kN/m ²)	Phi	Water Surface	Hu Type	Ru
relleno		18	Mohr-Coulomb	0	35	Water Surface	Constant	
Qc		21	Mohr-Coulomb	10	32	Water Surface	Constant	
concreto		24	Infinite strength			None		0
Pglf		40	Mohr-Coulomb	10	35	Water Surface	Constant

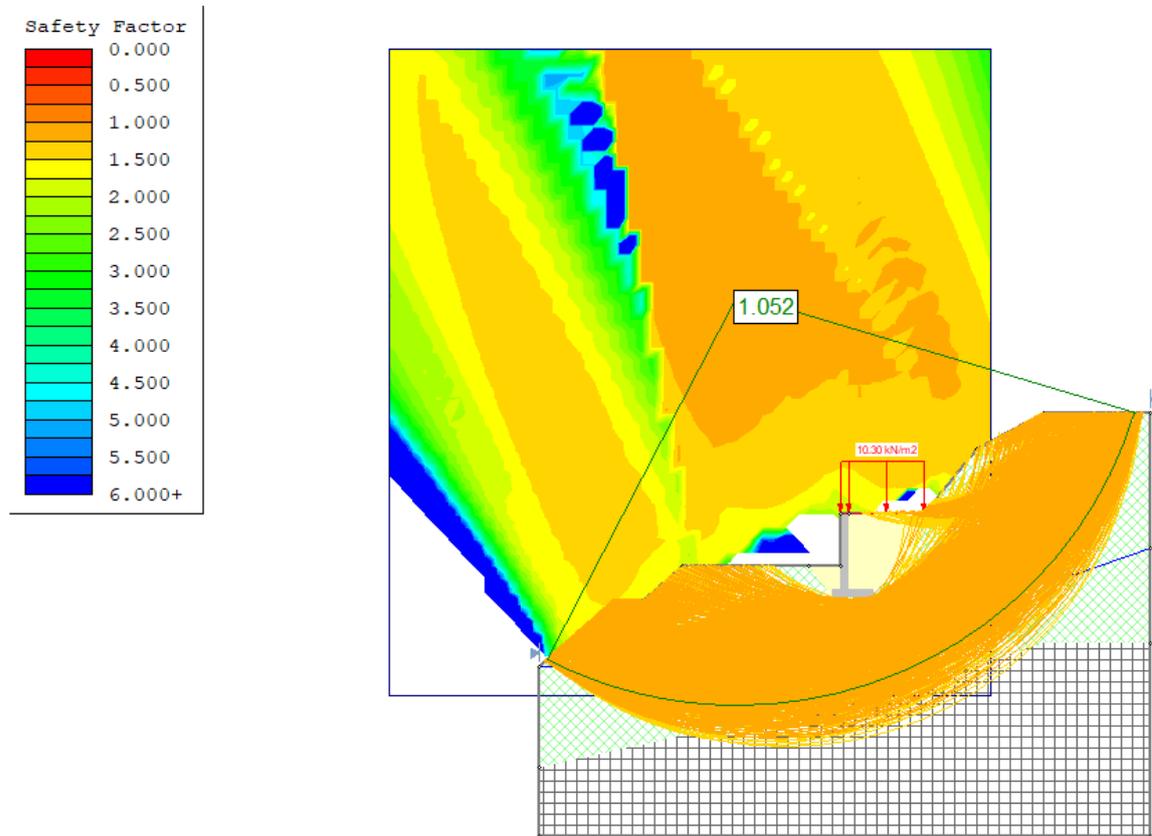
Ilustración 19. Factor de seguridad estabilidad para condición pseudo - estática.

El muro cumple.
