REVISIÓN DE LOS PROCESOS DE MONITOREO Y MITIGACIÓN DEL FACTOR RIESGO, PRODUCIDOS DESDE LA OLA INVERNAL DE 2010-2011 EN EL RÍO BOGOTÁ Y SU ÁREA DE INFLUENCIA

UNIVERSIDAD MILITAR NUEVA GRANADA

**ESPECIALIZACIÓN EN PLANEACIÓN AMBIENTAL Y MANEJO INTEGRAL DE LOS RECURSOS
NATURALES**

BOGOTÁ D.C 2015

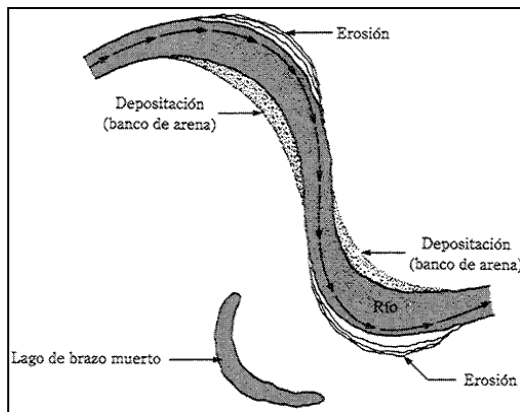
Figura 3. Erosión en un río meándrico.

El río Bogotá tiene una dinámica fluvial de río meándrico, es decir que es un río serpenteante y que no tiene una tendencia natural a seguir un curso rectilíneo. Los ríos de este tipo se forman principalmente en lugares de pendientes bajas (llanuras aluviales) y con velocidades relativamente bajas. Son ríos sinuosos con varias interconexiones a lo largo de su recorrido, la sinuosidad se forma por un proceso de erosión en la orilla exterior (cóncava) y de sedimentación en la orilla interior (convexa), que hace que el meandro cambie de forma con el tiempo y se

desplace. La movilidad de estos ríos tiene gran importancia en la ingeniería, ya que en el momento de realizar una obra se debe tener en cuenta estos movimientos sobre las áreas de inundación, que les permiten sus desarrollos laterales. En este tipo de ríos se presentan eventualmente cortes en los meandros, que cambian y se ajustan, recortando su longitud, aumentando su pendiente, su calado y aumentando su capacidad de carga. Por lo tanto en los recorridos de estos ríos es posible encontrar meandros abandonados, que en algunos casos pueden constituir lagunas de forma semicircular [19].

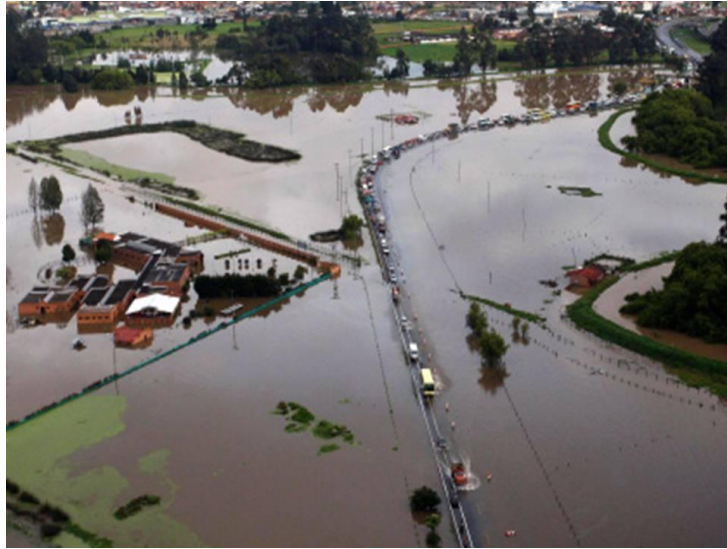
Figura 4. Variante de Chía, ola invernal 2011. **Fuente:**
<http://elmurodelbarrio.blogspot.com/2011/04/nueva-ola-invernal-catastofe-nacional.html>

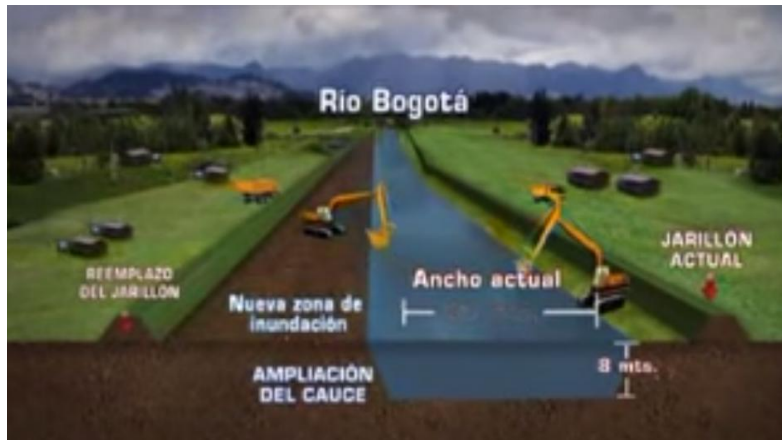
Figura 6. Proceso de adecuación hidráulica río Bogotá. **Fuente:** CAR, 2014

La mejora de la hidráulica del río para la cuenca media se hará en tres fases; la primera de Alicachín hasta la calle 13 (42km), una segunda fase de calle 13 a calle 80 y la tercera de la calle 80 hasta el puente de la virgen en Cota. En la vía Suba-Cota se levantaron y reforzaron los jarillones para evitar que en una creciente del río, estas inunden la vía. Se está aumentando la distancia entre los

jarillones, pasando de 30m a 60m, asimismo se está realizando el dragado de lodos, para alcanzar una profundidad hasta de 8 metros, retirando del fondo del río hasta 6 millones de metros cúbicos de tierra y lodos [8].
