**CONTROL FISCAL PARTICIPATIVO EN CONSTRUCCIÓN Y MANTENIMIENTO VÍA  
TERCIARIA SANTA LIBRADA - SOLANA - SAN ISIDRO ALTO, MUNICIPIO DE  
MACHETÁ**

**PROYECTO DE GRADO**

**TRABAJO DE GRADO – CONVENIO UNIVERSIDAD MILITAR NUEVA GRANADA CON  
LA CONTRALORÍA GENERAL DE LA REPÚBLICA**

**PROGRAMA DE INGENIERÍA CIVIL**

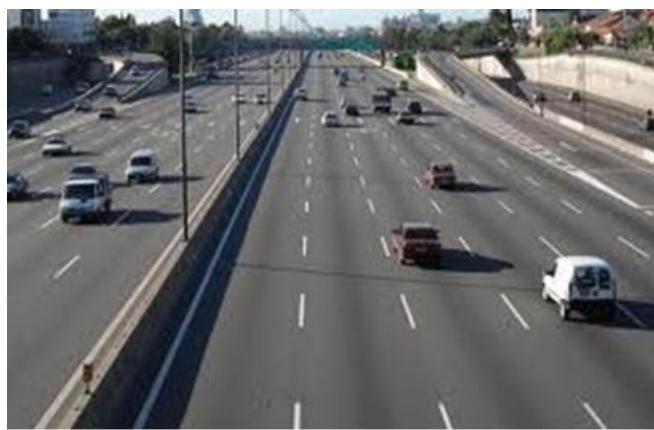
Figura 3. Vía Primaria

**Carreteras Primarias:** Son aquellas troncales, transversales y accesos a capitales de Departamento que cumplen la función básica de integración de las principales zonas de producción y consumo del país y de éste con los demás países. Este tipo de carreteras pueden ser de calzadas divididas según las exigencias particulares del proyecto. Las carreteras consideradas como Primarias deben funcionar pavimentadas (ver figura 3), por ejemplo la vía que comunica de Bogotá a Tunja.

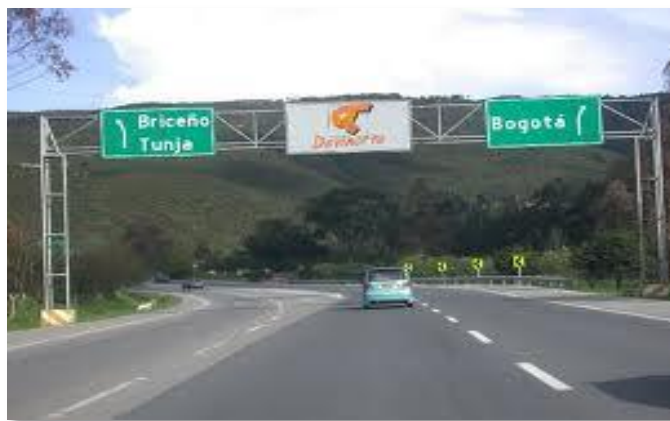
Figura 4. Vía Secundaria

**Carreteras Secundarias:** Unen las cabeceras municipales entre sí y/o que provienen de una cabecera municipal y conectan con una carretera Primaria. Las carreteras consideradas como Secundarias pueden funcionar pavimentadas o en afirmado. Por ejemplo la vía del Sisga -Machetá. Como se muestra en la figura 4.

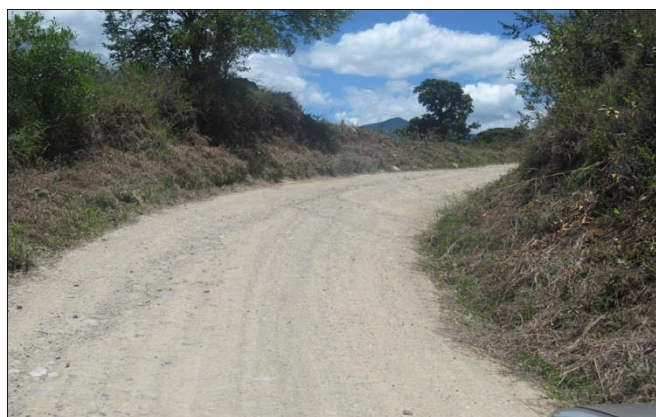
Figura 5. Vía Terciaria vereda de Solana hacia San Isidro Alto

**Carreteras Terciarias:** Son aquellas vías de acceso que unen las cabeceras municipales con sus veredas o unen veredas entre sí, por ejemplo la vía en la cual está basado este proyecto vía Solana –Santa Librada -San Isidro Alto. Ver figura 5.

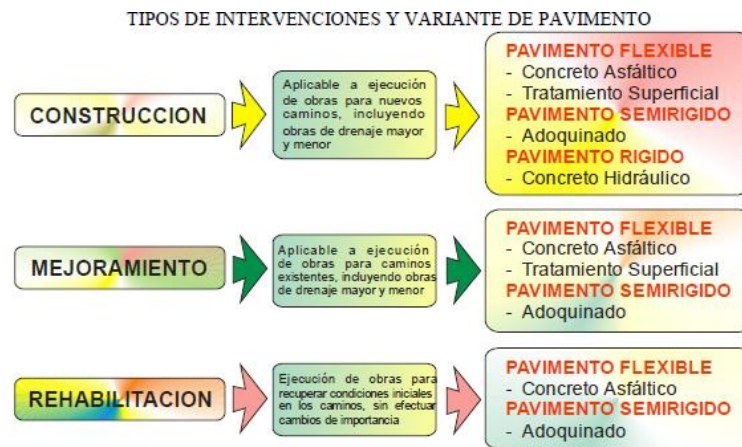
Figura 6. Tipos de intervenciones y variante de pavimento.

**Obras De Rehabilitación:** Consiste en la reparación selectiva y refuerzo del pavimento o de la calzada, previa demolición, en algunos casos, parcial de la estructura existente. Este tipo de intervención se efectúa cuando el camino se encuentra demasiado deteriorado como para poder resistir una mayor cantidad de tránsito en el futuro, pudiendo incluir, además, algunos mejoramientos del drenaje. La rehabilitación tiene el objeto de restablecer la capacidad estructural y la calidad de rodadura. El costo de la rehabilitación puede variar en dependencia de las características del tratamiento que se le haya diseñado a la estructura de pavimento incluyendo el tipo de construcción de la carpeta de rodamiento, (Manual de especificaciones técnicas para carreteras y puentes, Nicaragua,

Pág. 31,2008). La rehabilitación puede aplicarse a caminos con superficie de rodamiento en asfaltos o adoquines aunque es más frecuente en caminos revestidos a los que se les provee de una nueva carpeta de rodamiento con material seleccionado, (ver figura 6).

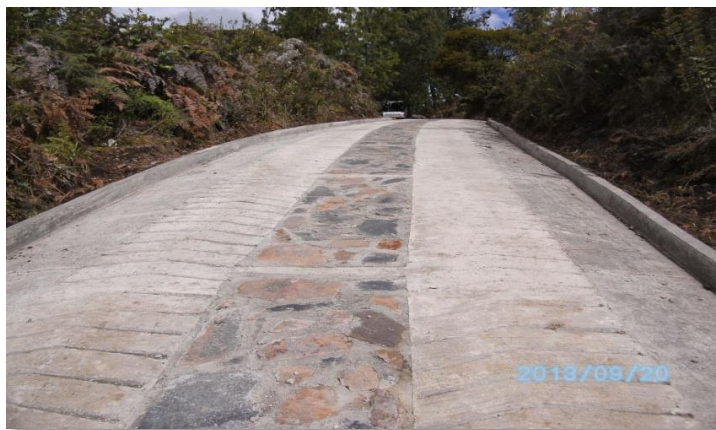
Figura 7. Placa huella San Isidro Alto- Mchetá.

Una placa huella es un elemento estructural utilizado en las vías terciarias, con el fin de mejorar la superficie de tránsito vehicular en terrenos que presentan mal estado de transitabilidad y requiere un mejoramiento a mediano plazo (ver figura 7).

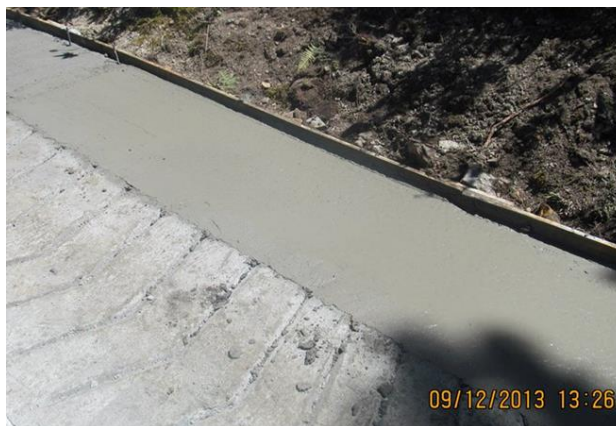
Figura 8. Construcción cunetas.

La construcción de cunetas evita la socavación de los lados laterales de las cintas o placa huella, por acción de las aguas lluvias y garantizar la durabilidad de las obras, se ejecutará cunetas revestidas en concreto, siguiendo las Especificaciones Generales de Construcción de Carreteras, INVIAS. Estas cunetas se construirán en L, con bordillo según las exigencias y los anchos de la calzada (ver figura 8).

Por medio del drenaje longitudinal y el bombeo se captan las aguas superficiales, y así se mejoran las condiciones de accesibilidad y seguridad. Las funciones principales de una cuneta son, recoger las aguas de escorrentías procedentes de la calzada y del talud, para evitar encharcamientos en la vía, que disminuye el nivel de servicio y que pueden causar problemas por infiltración a las capas subyacentes.

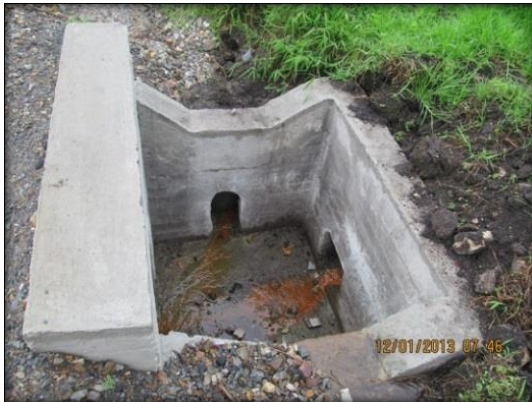
Figura 9. Cabezal de entrada (Encole)

Las alcantarillas son estructuras de evacuación de las aguas de escorrentía y su función es drenar corrientes de agua permanentes o estacionales. La finalidad de este tipo de drenaje es permitir el paso transversal del agua que cruza el eje de la vía, para que perturbe lo menos posible la circulación del agua por el cauce natural, sin excesivas sobre elevaciones del nivel del agua, que provoquen el estancamiento aguas arriba o aumentos de la velocidad, que pueden inducir erosiones aguas abajo. Todo lo anterior permite el desagüe normal de las corrientes de agua interrumpidas por la infraestructura. Existen alcantarillas en concreto simple, reforzado o metálico y de diferentes secciones; circular, cuadrada, rectangular y abovedadas. Las partes principales de una alcantarilla son: aletas, muro cabezal o cabezote y tubería (ver figuras 9 y 10).

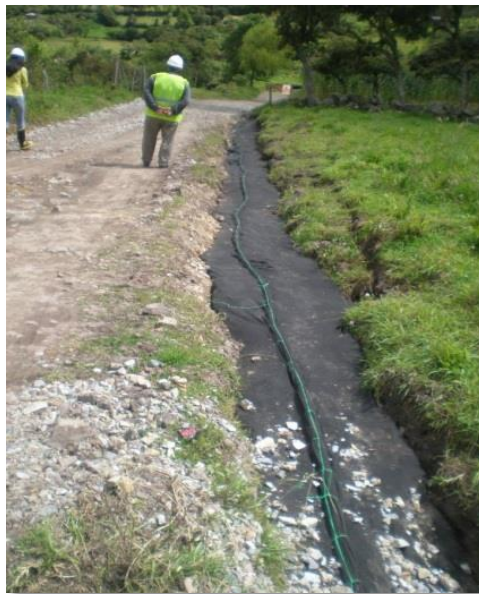
Figura 11. Instalación filtro

subsuperficial, reteniendo el suelo adyacente. La función principal del geotextil en esta aplicación es la filtración. Las propiedades del geotextil para filtración están en función de la gradación del suelo del sitio y de las condiciones hidráulicas del mismo.

- **Geotextil:** Se usarán geotextiles elaborados con fibras sintéticas, del tipo No Tejidos o Tejidos. El geotextil escogido en el diseño deberá tener capacidad para dejar pasar el agua, reteniendo el suelo del sitio. El geotextil a utilizar deberá presentar los siguientes requerimientos de propiedades mecánicas, hidráulicas y de filtración.

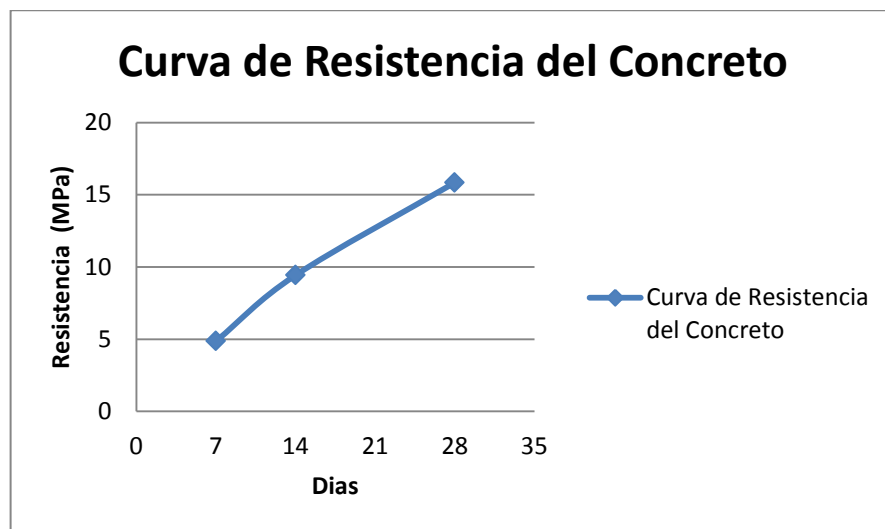
Figura 29. Curva de resistencia del concreto alcanzada a los 7, 14, y 28 días.

Muestra	Día de falla	Carga (KN)	área (mm <sup>2</sup> )	Resistencia (Mpa)	Resistencia alcanzada (%)
1	7	88,2	18145,9	4,86	23,1
2	14	170,4	18074,3	9,43	44,9
3	28	286,3	18074,3	15,84	75,4

Tal como se observa en la Figura 29, para la elaboración de la curva de resistencia de concreto se requieren 3 puntos, que representan el aumento de la resistencia a medida

- Como en un principio se habló el concreto estaba siendo fundido en un día con bastante lluvia y el concreto adquirió más agua de la que debería, cambiando su relación agua cemento y por consiguiente se vio reducida proporcionalmente su resistencia final.
- Otra razón válida podría ser que el concreto se transportó a una edad muy temprana por lo cual no adquirió la suficiente resistencia para absorber las vibraciones sin sufrir daño alguno, adicional a eso se presentó el choque vehicular que pudo tener una fuerte incidencia en los resultados.
