**DIAGNÓSTICO DE LAS CONDICIONES SUPERFICIALES Y EVALUACIÓN DEL
COMPORTAMIENTO ESTRUCTURAL DEL PAVIMENTO DE LAS VIAS
CONSTRUIDAS POR EL INSTITUTO DE DESARROLLO URBANO CON ASFALTO
MODIFICADO CON CAUCHO RECILADO DE LLANTA (GCR), EN LAS
LOCALIDADES DE FONTIBÓN, BOSA Y TEUSAQUILLO, EN LA CIUDAD DE
BOGOTÁ.**

Monografía

**UNIVERSIDAD MILITAR NUEVA GRANADA
FACULTAD DE INGENIERIA CIVIL
BOGOTA
2014**

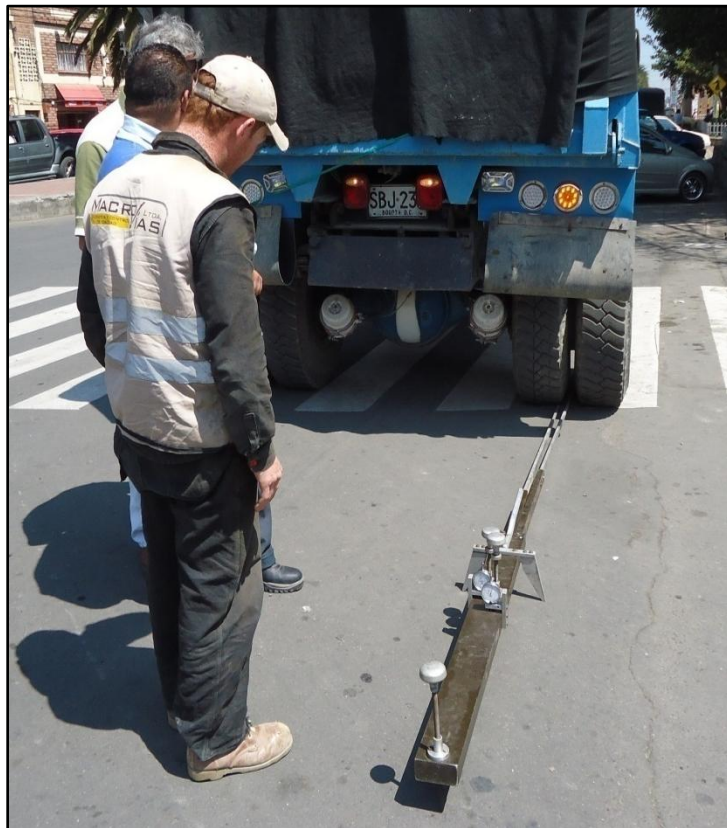
Dentro del estudio, se empleó la Viga Benkelman para establecer la condición estructural del pavimento. Dicho ensayo no destructivo permite establecer las características de rigidez de las capas de la estructura del pavimento existentes, aspectos fundamentales en la modelización de las intervenciones enfocadas a la rehabilitación o aceptación de un pavimento. Ver ilustración No 29.

Ilustración 29. Registró fotográfico toma de deflexiones con Viga Benkelman. Fuente: Propia laboratorio
