**CONTROL FISCAL PARTICIPATIVO EN LA ADECUACIÓN HIDRÁULICA  
Y OBRAS CIVILES EN EL MARGEN DEL RÍO ILA MUNICIPIO DE LA  
VEGA – CUNDINAMARCA**

**PROYECTO DE GRADO**

**TRABAJO DE GRADO – CONVENIO UNIVERSIDAD MILITAR NUEVA  
GRANADA CON LA CONTRALORÍA GENERAL DE LA REPÚBLICA**

**UNIVERSIDAD MILITAR NUEVA GRANADA  
FACULTAD DE INGENIERÍA  
PROGRAMA DE INGENIERÍA CIVIL  
BOGOTA D.C, ABRIL DE 2014  
CONTROL FISCAL PARTICIPATIVO EN LA ADECUACIÓN HIDRÁULICA  
Y OBRAS CIVILES EN EL MARGEN DEL RÍO ILA MUNICIPIO DE LA  
VEGA – CUNDINAMARCA**

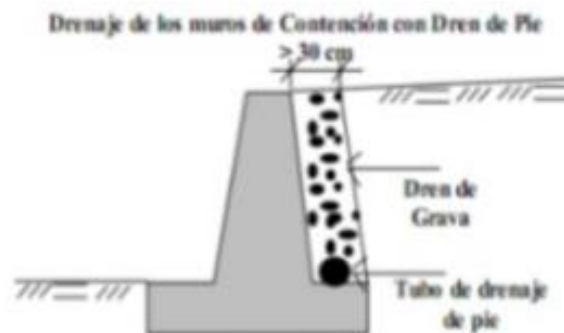
Figura 7. Tipo de drenaje

**Drenajes:** medio por el cual se da dirección a las aguas que generan empujes sobre el muro de contención, el drenaje se puede hacer en el pie del muro o con Barbacanas (ver figura 7). En la práctica se ha observado que los muros de contención fallan por una mala condición del suelo de fundación y por un inadecuado sistema de drenaje. Determinar cuidadosamente la resistencia y compresibilidad del suelo de fundación, así como el estudio de tallado de los flujos de agua superficiales y subterráneos son aspectos muy importantes en el proyecto de muros de contención.

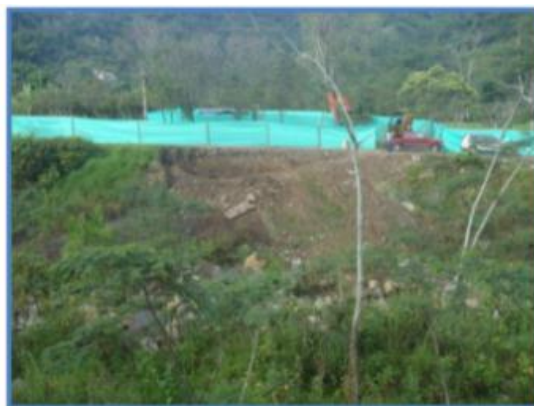
Figura 14. Campamento sector Cural

El contratista ubica y construye su campamento en el sector el Cural en la finca de la Familia Bonilla con autorización de los propietarios (ver figura 14). El contratista realiza el replanteo y localización de las obras en los diferentes sectores, una vez realizados los traslados de coordenadas se ubica y se referencia en terreno el sector en donde se construirá el muro de contención del sector El Cural.

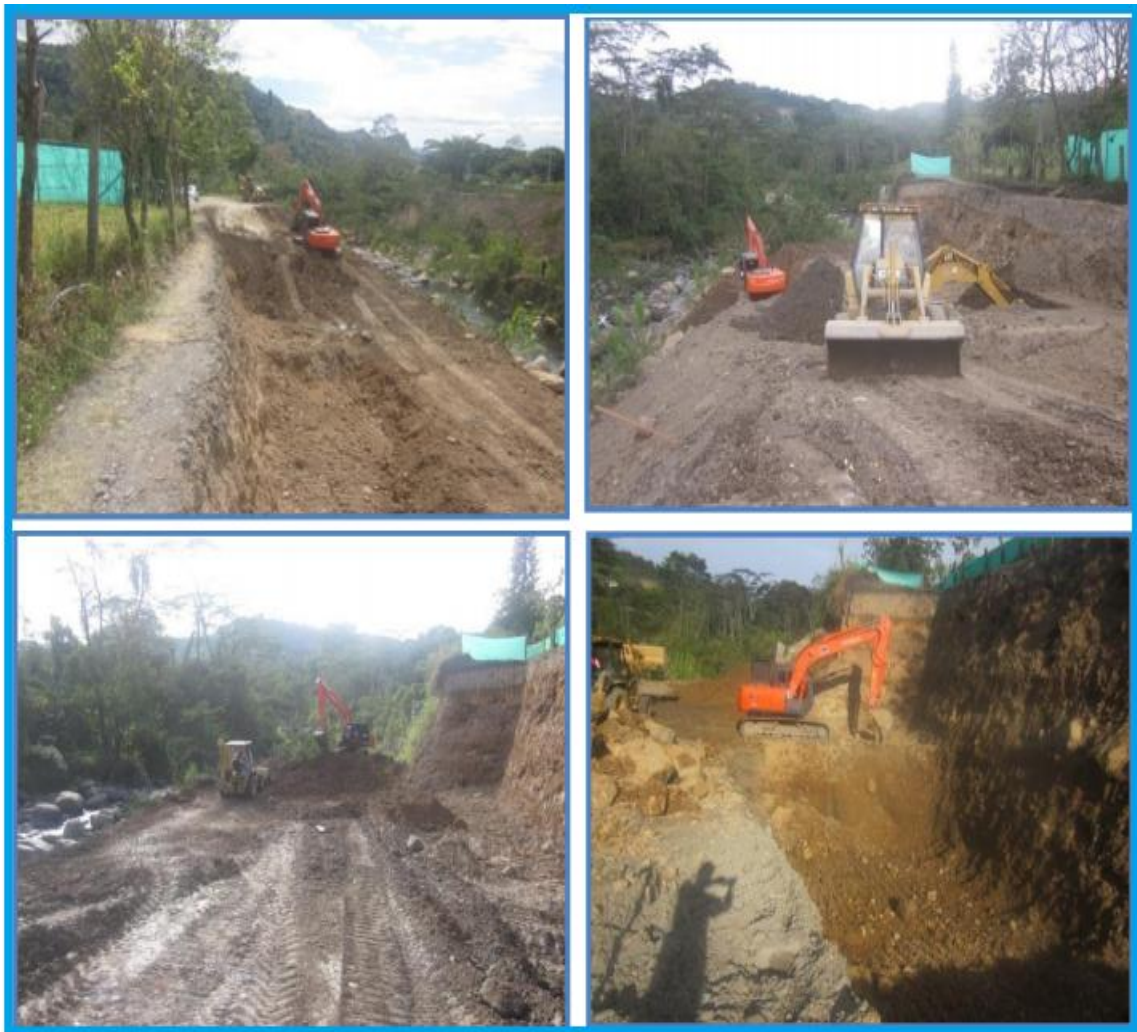
Figura 15. Excavación para el muro sector Cural

En la figura 15 se muestra el comienzo de la excavación en el sector Cural, para la disposición del muro. Es necesaria la realización de un sendero peatonal para que no se vea afectada la movilidad de los peatones que transitan por esta zona.

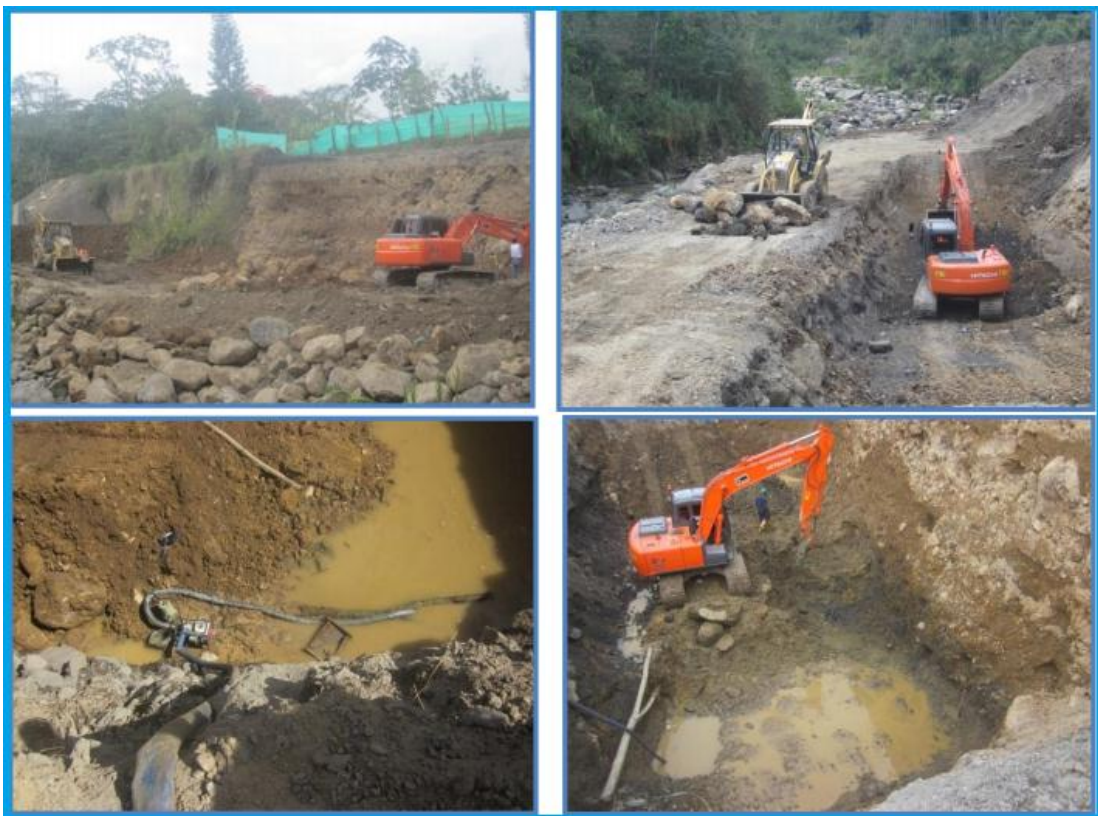
Figura 16. Conformación de Jarillón y excavación terminada

En el transcurso de la excavación se evidencian problemas de infiltración del agua del río Ila, por lo que es necesario comenzar labores de bombeo. Después de 20 días se finaliza, la excavación y la conformación del jarillón que protegerá la obra mientras se lleva a cabo la construcción del muro de contención se finaliza (ver figura 16).

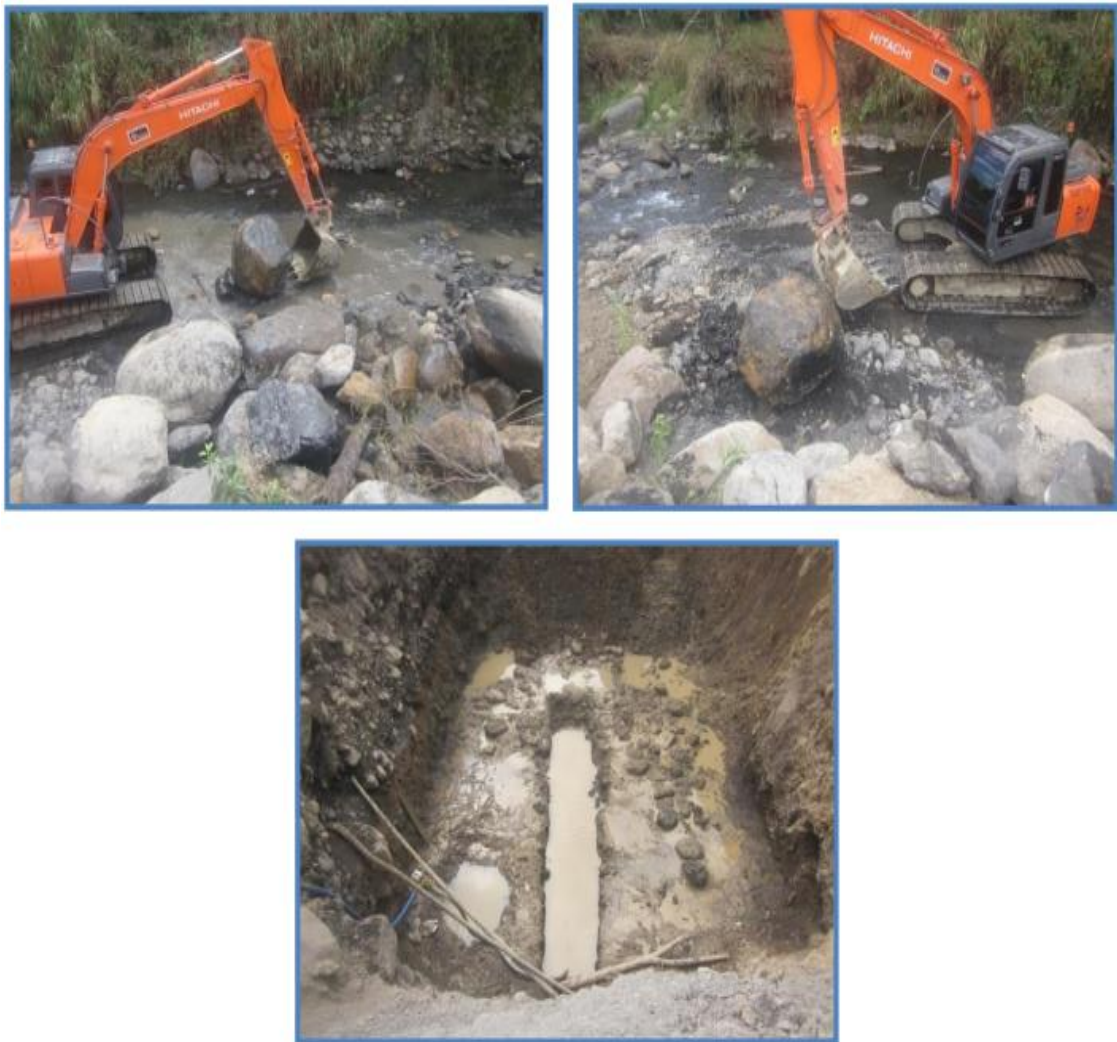
Figura 17. Excavación para el dentellón del muro y acomodamiento de bolos

Se observa que ya se ha ejecutado la excavación para el dentellón del muro de contención y se ha dado inicio al acomodamiento de los bolos que mejorarán la capacidad hidráulica del río Ila, disminuyendo los riesgos de socavación más debajo de río (ver figura 17).

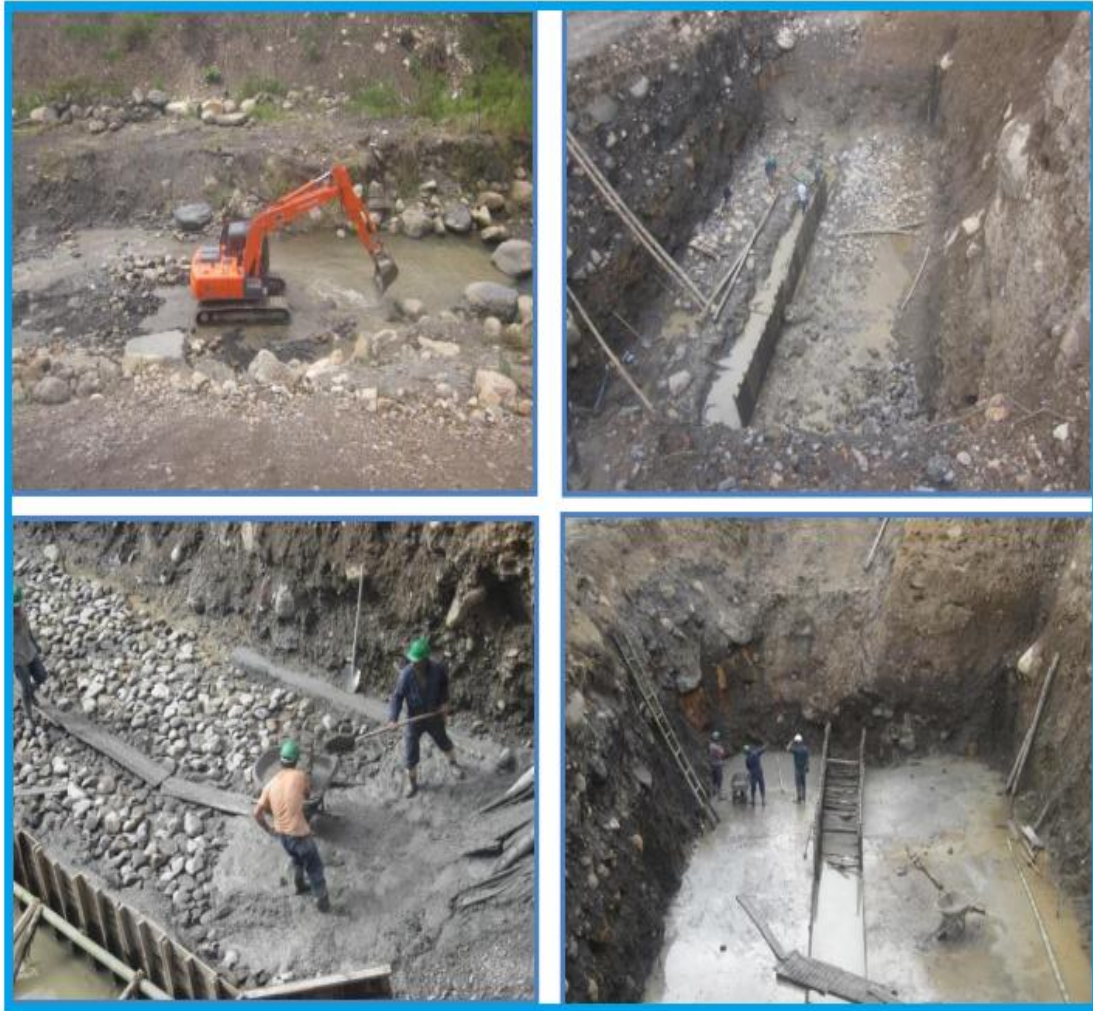
Figura 18. Fundición zarpa y conformación de jarillones

Se presencia el tablestacado del dentellón y los trabajos de mejoramiento del piso de fundación para iniciar labores de vertimiento del concreto para la zarpa del muro de contención en concreto reforzado. Además se visualiza como la máquina retroexcavadora termina la conformación del jarillón que da al frente del muro de contención y por último se visualiza como es vertido el concreto ciclópeo (ver figura 18).

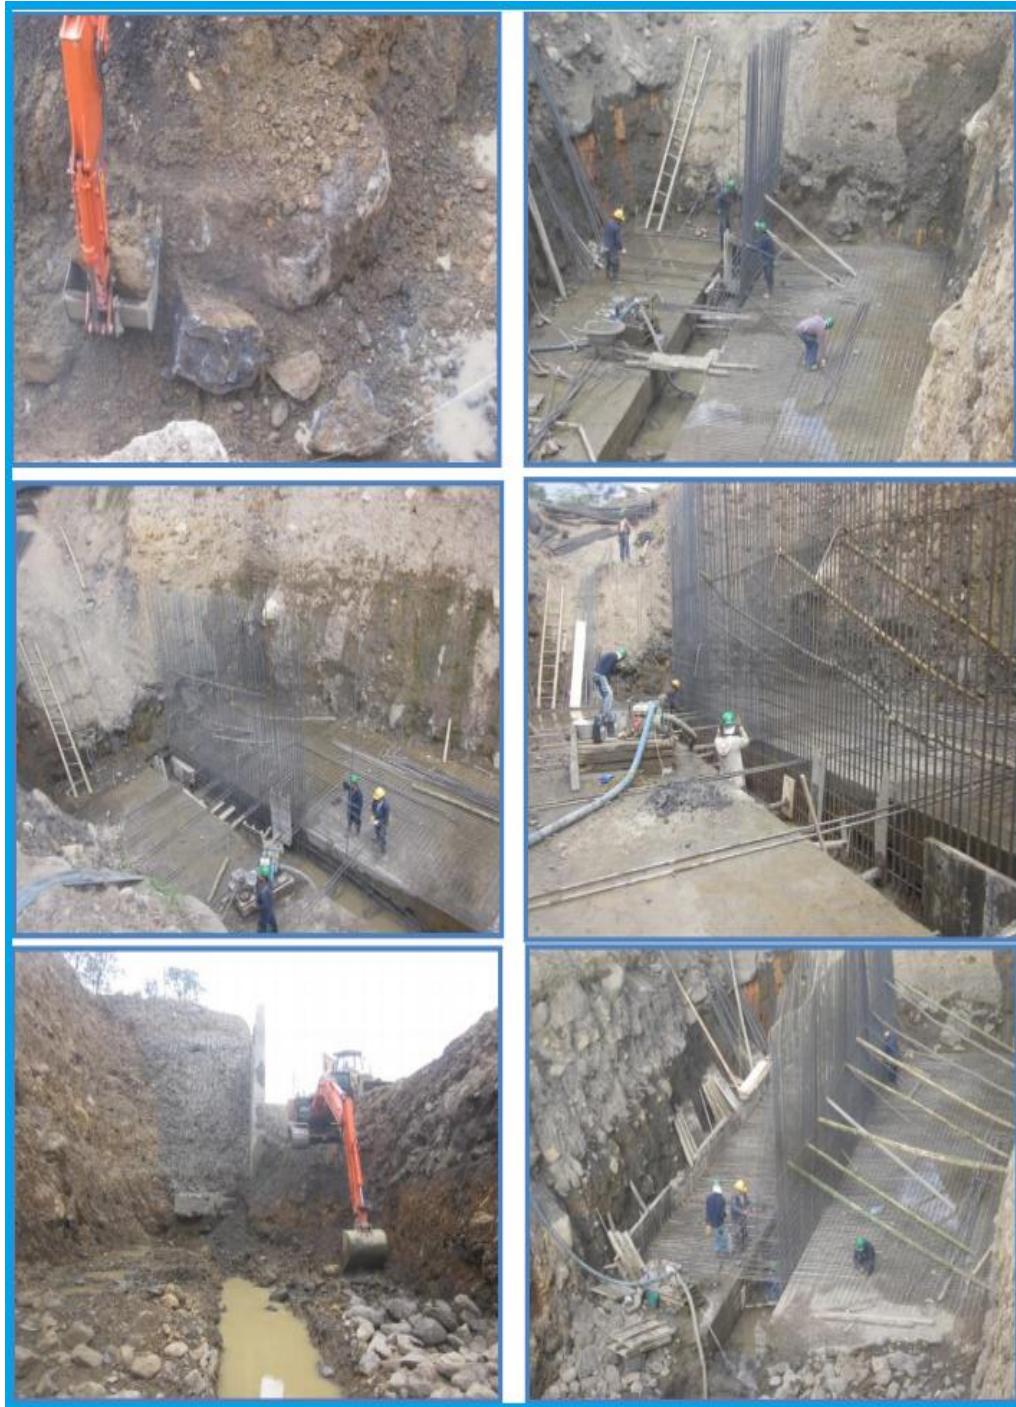
Figura 19. Trabajo de amarres para el dentellón y la zarpa del muro

Se realizan trabajos de amarre en el muro, con el fin de adelantar trabajo y más continuamente poder fundir el cuerpo del muro. Se avanzan observaciones y trabajos en el sector Gaitán para la movilización de los bolos y conformación de los jarillones (ver figura19 y figura 20).

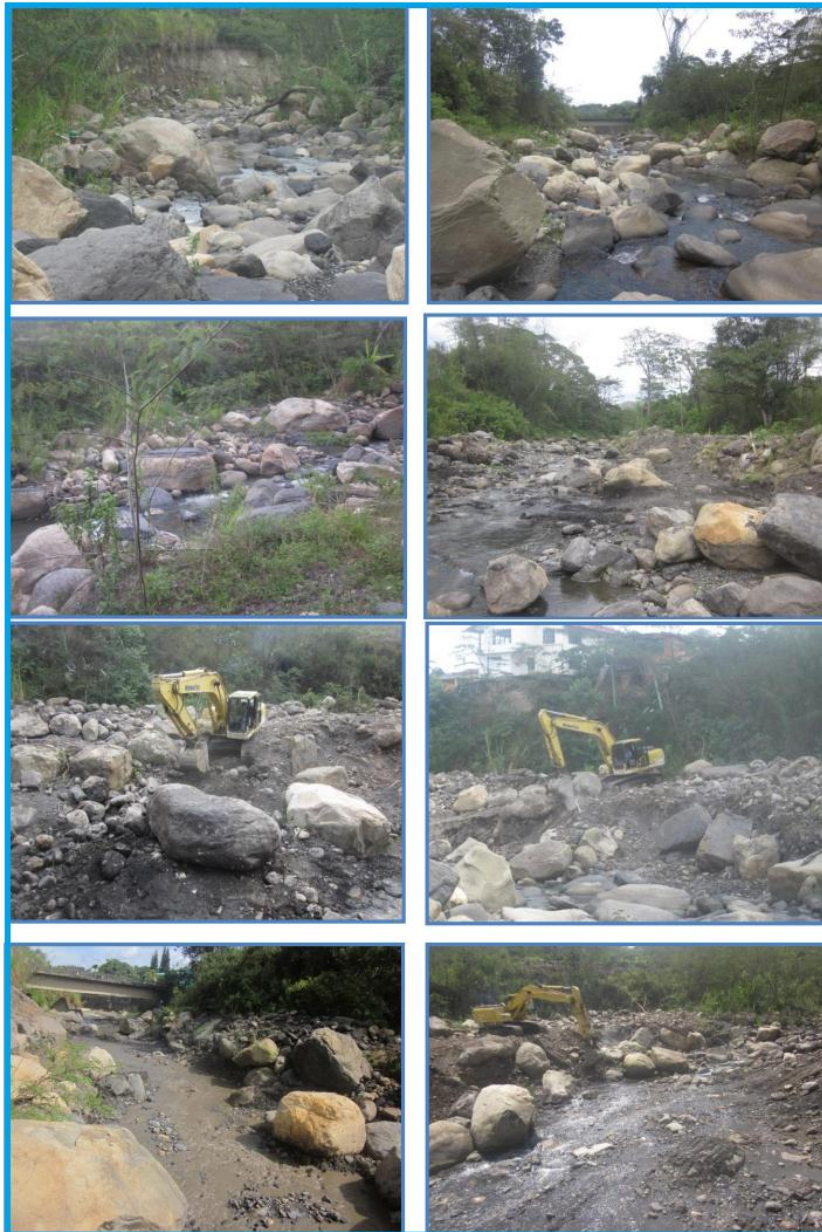
Figura 21. Labores de corte y movimiento de bolos sector Hotel Don Juan

Llega una retroexcavadora Kamatsu pc200 para apoyar las labores en el sector Hotel Don Juan, la topografía realiza replanteo demorando los cortes correspondientes según el diseño (ver figura 21).

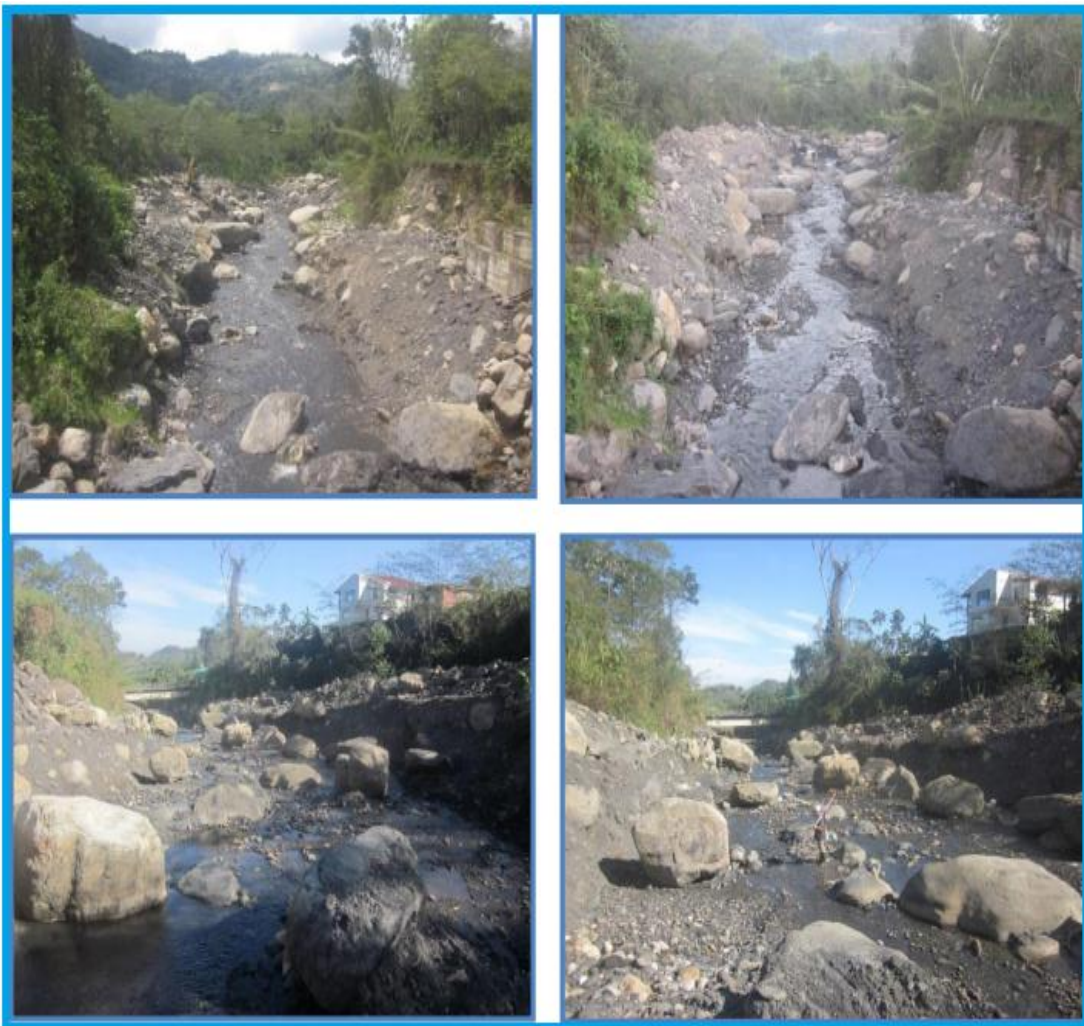
Figura 22. obras terminadas en el sector Hotel Don Juan

Se culminan las actividades de construcción de jarillones, dragado, movimiento y adecuación de bolos en el sector Hotel Don Juan y se inicial labores de replanteo en el sector La Juanita (ver figura 22 y figura 23).

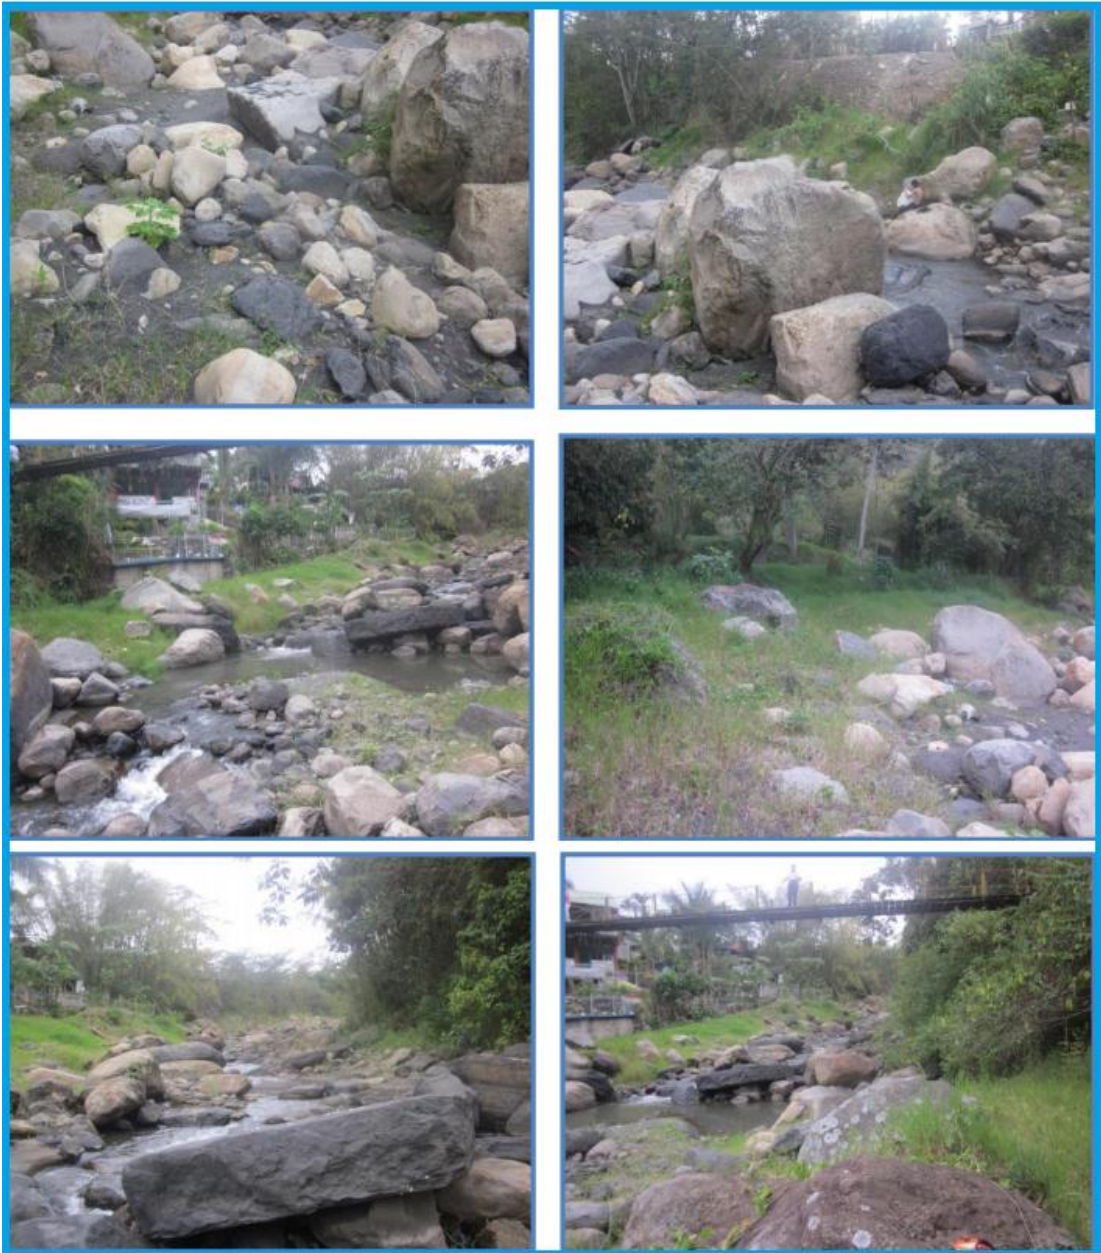
Figura 24. Sector Villa de Río labores de dragado y adecuación de bolos

Se culminan las labores de construcción de jarillones, dragado, movimiento y adecuación de bolos en el sector La Juanita y comienzan labores dragado en el sector de Vila del Río. Comienza la fundición de la zarpa del muro en el sector Cural (ver figura 24 y figura 25). En este punto se ha culminado el 20% del contrato.

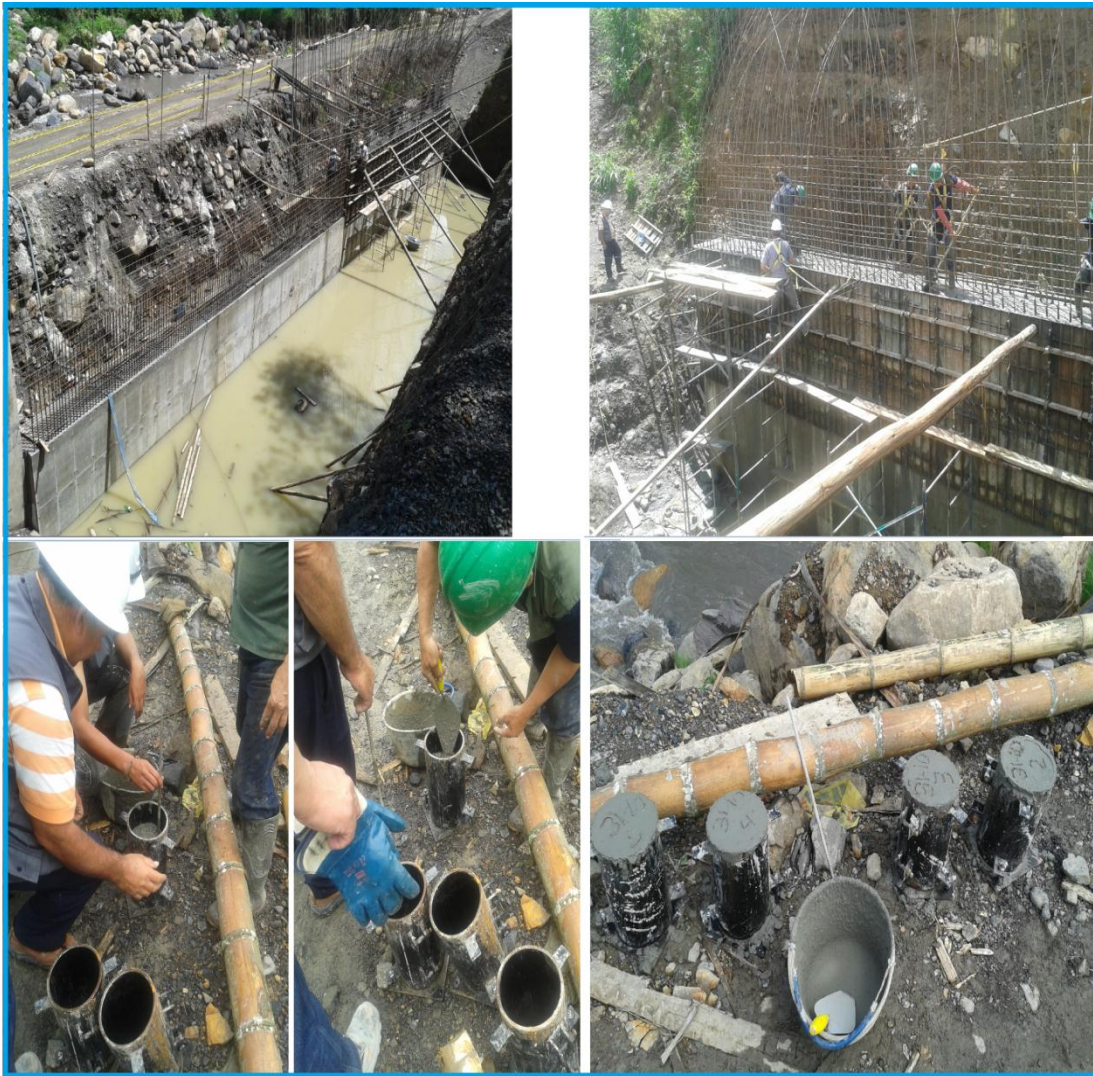
Figura 26. Cuerpo del muro y cilindros

Día 31 de octubre, el cuerpo de muro esta avanzado en un 38%. La interventoría realiza cilindros para fallarlos y certificar que el concreto tiene las características especificadas en el contrato (ver figura 26).

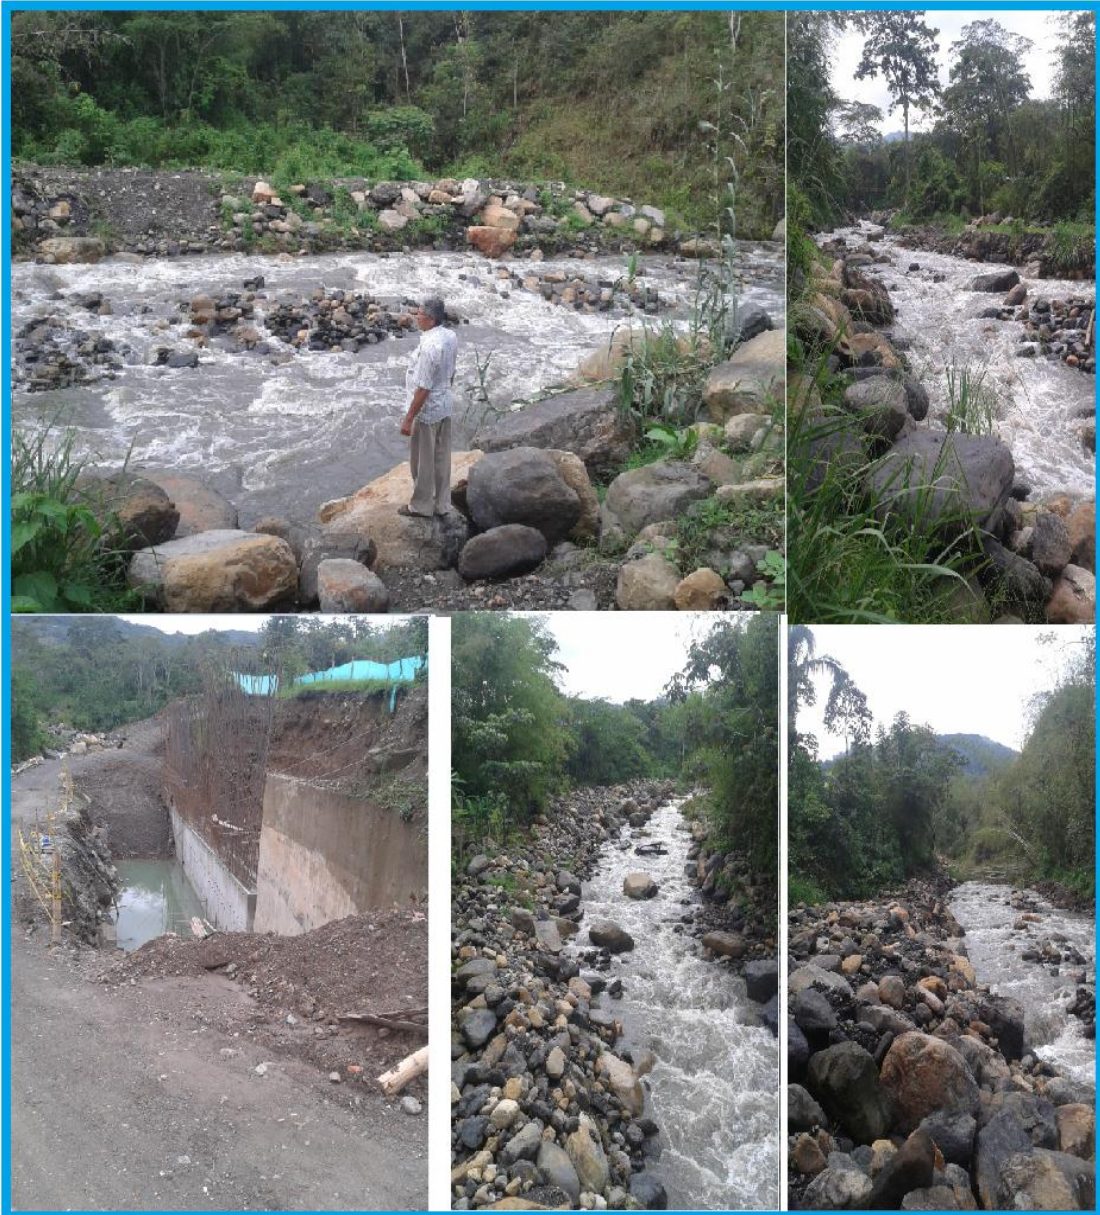
Figura 27. Acompañamiento a las obras con un ciudadano de La Vega

Se realiza una visita a todas las obras terminadas, acompañado de un veedor de La Vega (ver figura 27).

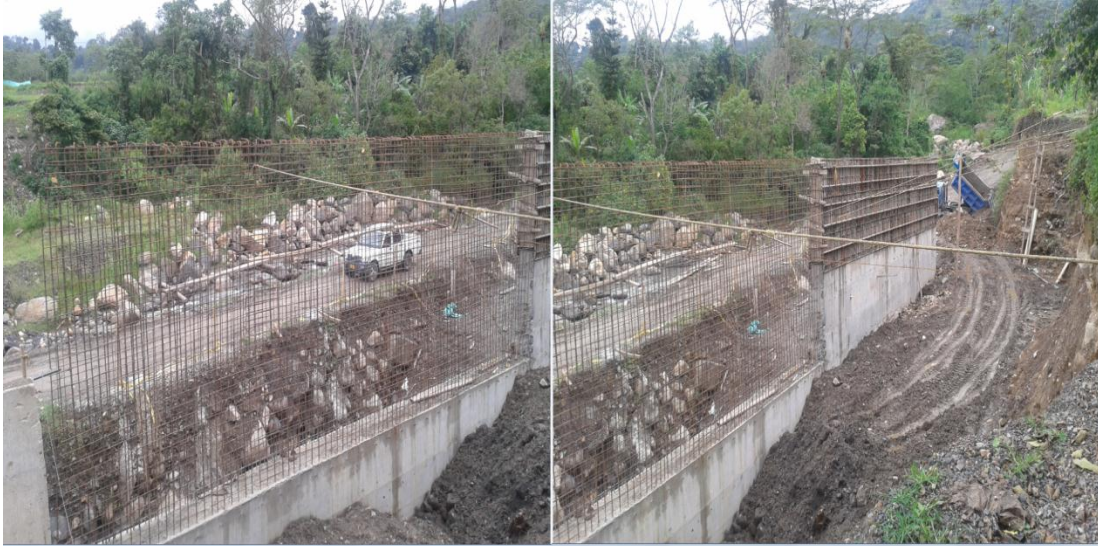
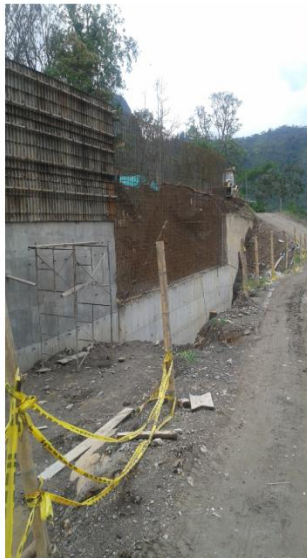
Figura 28. Muro de contención sector Cural.

La construcción del muro de contención en el sector Cural ya va más del 60% ejecutado y comienzan labores de relleno (ver figura 28).

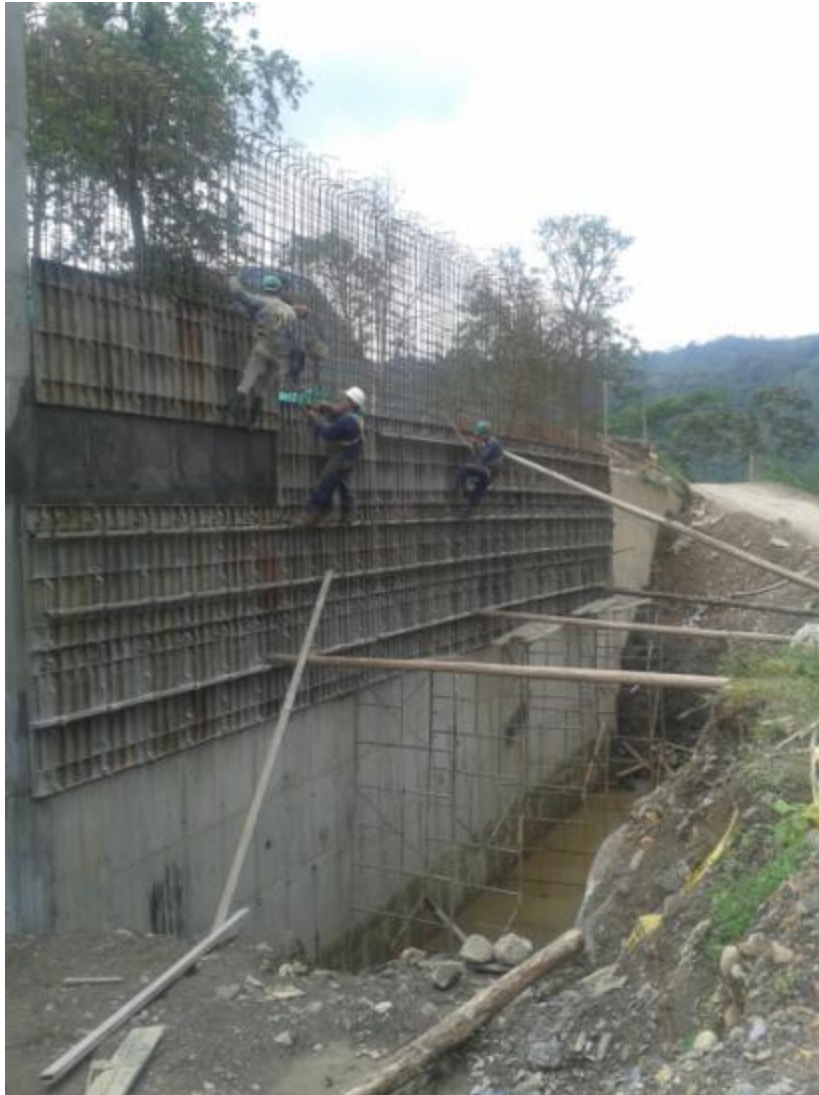
Figura 29. Proceso de desmonte y colocación de formaletas

10 de diciembre, se quitan las formaletas y son colocadas en la parte superior del muro para poder realizar la última fundición, continúan trabajos de relleno (ver figura 29).

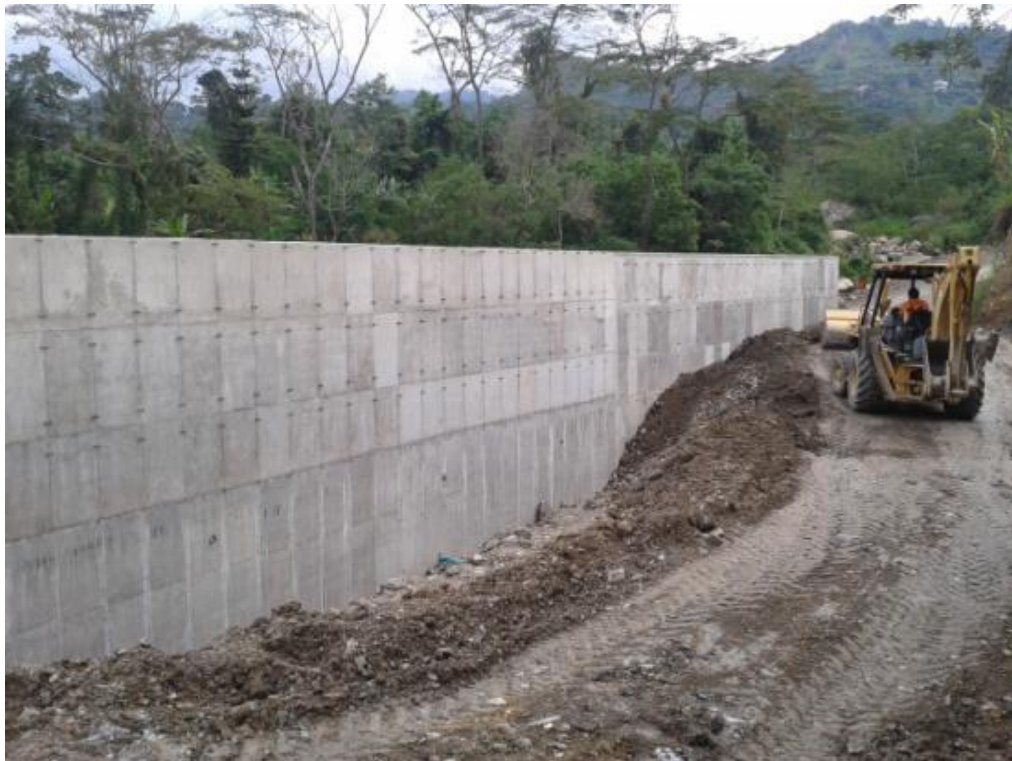
Figura 30. Culmina proceso constructivo del muro de contención en el sector Cural

La construcción del muro de contención llega a su fin, rellinando los espacios delante y detrás del muro, haciendo uso del material tomando retirado al inicio del proyecto (ver figura 30).

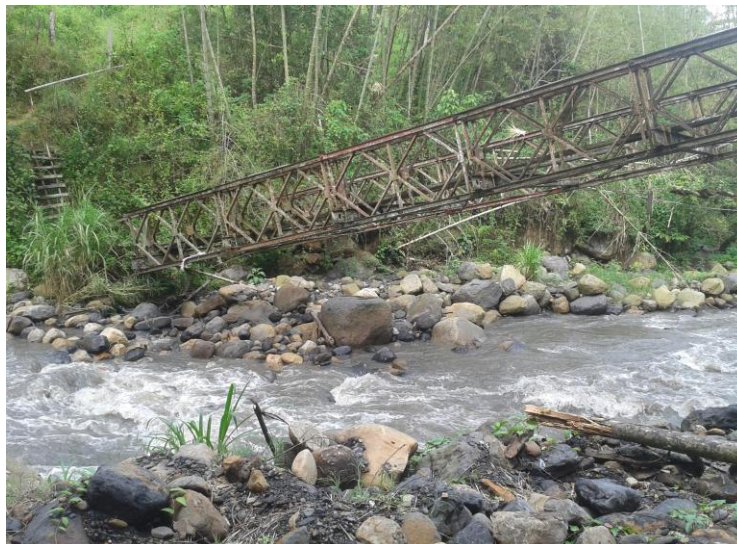
Figura 32. Puente caído sector La Juanita

En la reunión se manifiesta la existencia de un puente, el cual no está en condiciones óptimas (Ver figura 32).

Este se encuentra ubicado en la parte baja del proyecto, en el sector La Juanita (Ver figura 33).

Los veedores manifiestan los riesgos que conlleva dejarlo en ese lugar. Sin embargo el retirarlo no hace parte del proyecto ni del contrato, por lo que el Alcalde de La Vega propone tomar las medidas necesarias para que de alguna sea retirado el puente después de ser terminadas las obras de mitigación en el margen del río Ila.

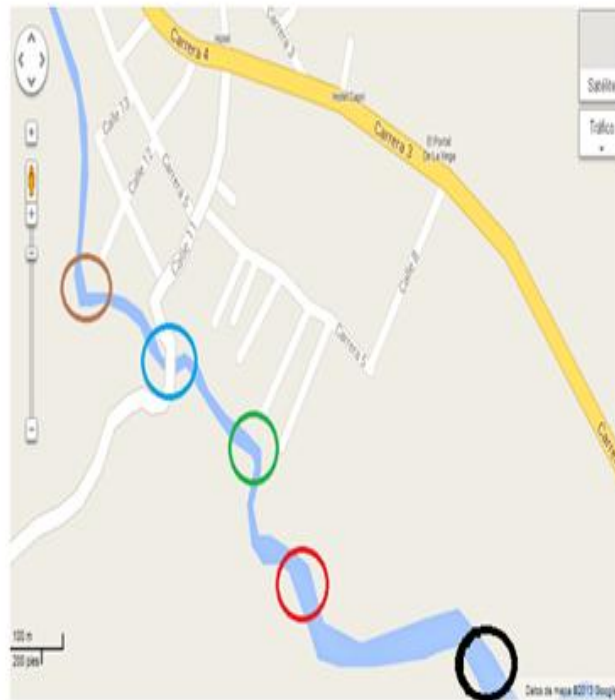
Figura 33. Ubicación de los sectores a intervenir

- **Sector Don Juan.**
- **Sector El Cural.**
- **Sector Villa del Rio.**
- **Sector El Gaitán.**
- **Sector La Juanita**
