**ESTUDIO MULTITEMPORAL PARA LA DETERMINACIÓN
DE CAMBIOS EN LAS COBERTURAS EN POLIGONO
DENTRO DEL TRAMO 5 EL ROSAL- EL VINO DE LA
RUTA 50 DE CUNDINAMARCA PARA EL PERIODO 2007 –
2014**

Ing SANDRA MARCELA RIOS OLAYA

ESTUDIO MULTITEMPORAL PARA LA DETERMINACIÓN DE CAMBIOS EN LAS COBERTURAS EN UN POLIGONO DEFINIDO DEL TRAMO 5 “EL ROSAL- EL VINO” DE LA RUTA 50 DE CUNDINAMARCA PARA EL PERIODO 2007 – 2014.

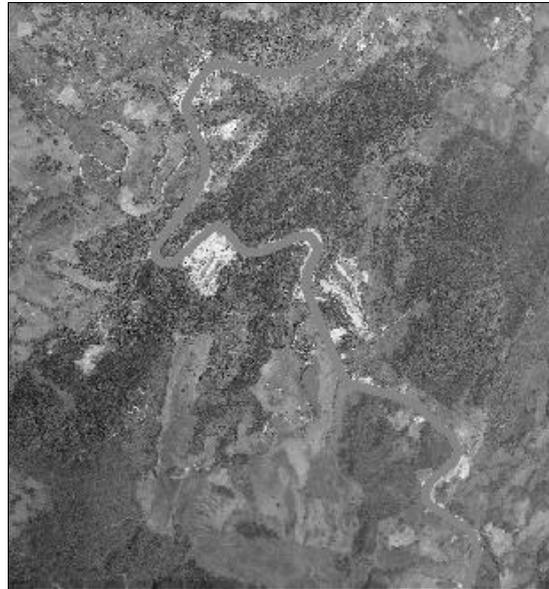
A continuación se presenta el área de estudio definida en la ilustración No 2, allí se demarca el eje vial concesionado dentro del tramo 5 de la ruta 50.

Ilustración 2. Foto satelital Geoeye_1 2014
Fuente: Google Earth 2014

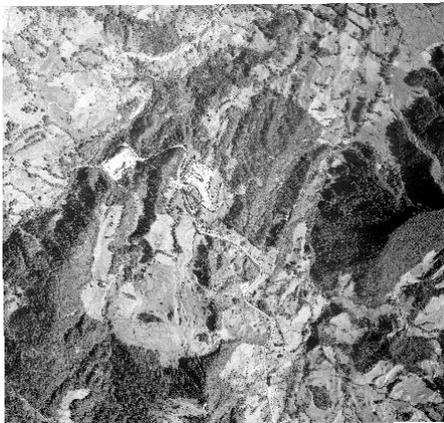
Vuelo: 2801/2007 Fecha de toma: 03 de Febrero de 2007, con sensor: WILD 15/4 UAG-S, distancia focal 152.51 mm y escala :1:40230

Fotografía 1. Fuente de información primaria
Fuente: Instituto Agustín Codazzi – IGAC

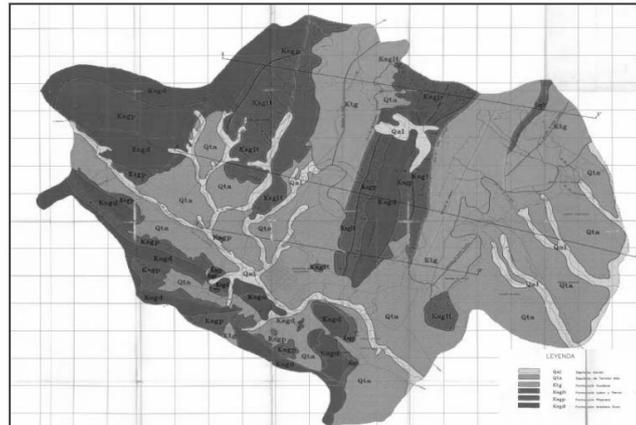
Según la nomenclatura del Servicio Geológico Colombiano SGC, en el área de estudio, la estratigrafía observada corresponde a rocas formadas durante los periodos Cretáceo Superior y Medio, Terciario y Cuaternario, aflorando rocas sedimentarias de origen marino y continental. Los grupos y formaciones encontradas en el municipio de las más recientes a los más antiguos son: formación Sabana (Deposito Cuaternario), formación Guaduas y formación Guadalupe. (Ilustración 4).

Ilustración 4. Mapa de unidades litoestratigráficas
Fuente: INGEOMINAS. Estudio hidrogeológico en la periferia de Bogotá. Plano I-2274.4

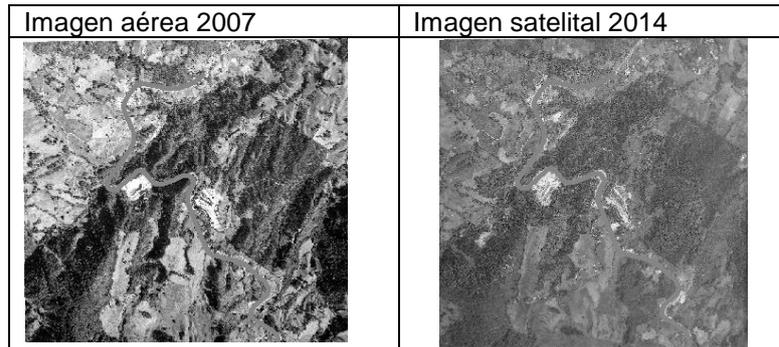
Fotografía 4. Imágenes para realizar el análisis multitemporal
(Izq. Foto Aérea, Der. Satelital)

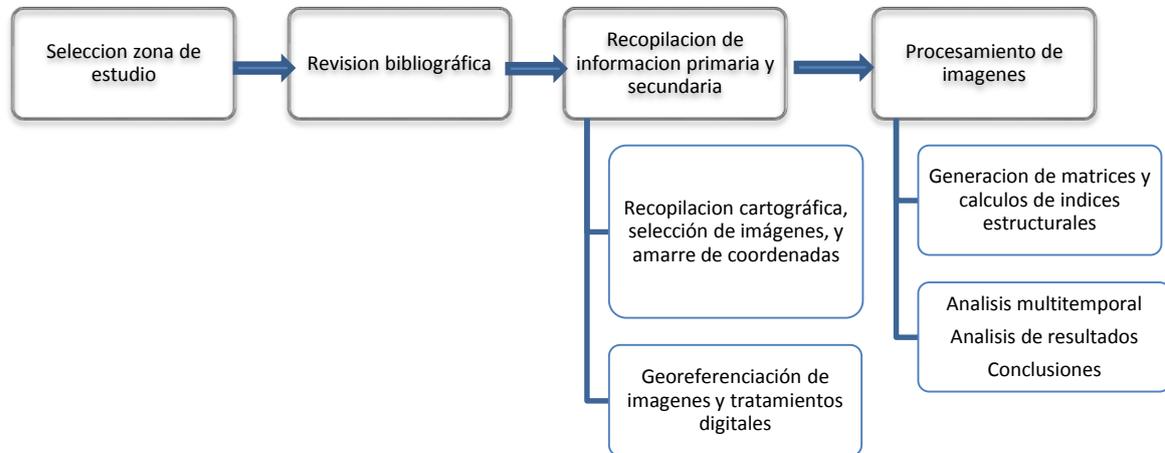
Con el propósito de reflejar los cambios generados en el polígono definido para estudio, se propone establecer la metodología en la ilustración 5.

Ilustración 5. Esquema metodológico general
Fuente: Notas personales

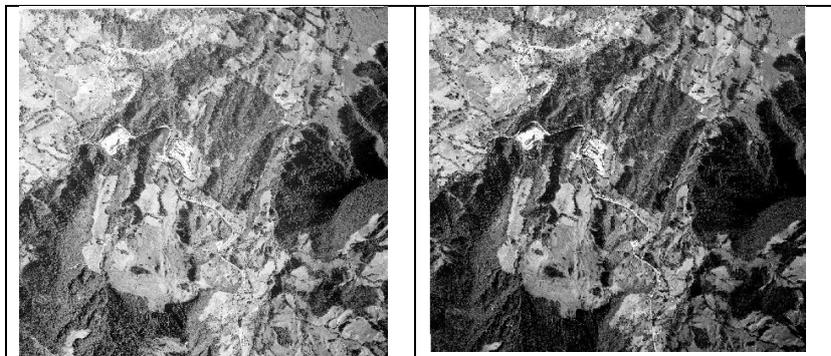
Esta área al encontrarse a cada lado del eje vial facilita el reconocimiento de patrones y cambios en el área de estudio definida en la fotografías 5.

Fotografías 5. Imágenes aéreas Vuelo C-2801-182 y 183
Fuente: Instituto Agustín Codazzi IGAC

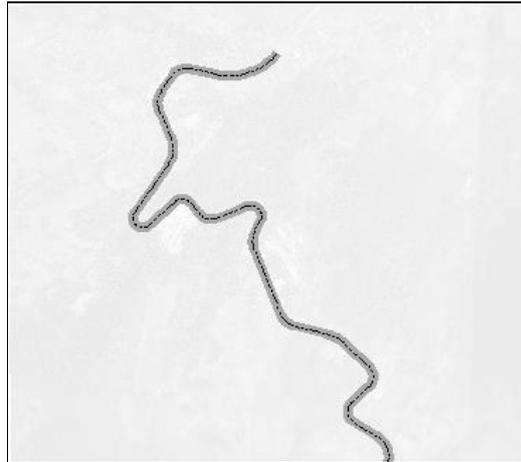
Ilustración 6: Esquema del trazado y diseño Geométrico
Doble Calzada Puente Piedra – El Vino – La Vega – Villeta - 2014
Fuente: Concesión Sabana Occidente

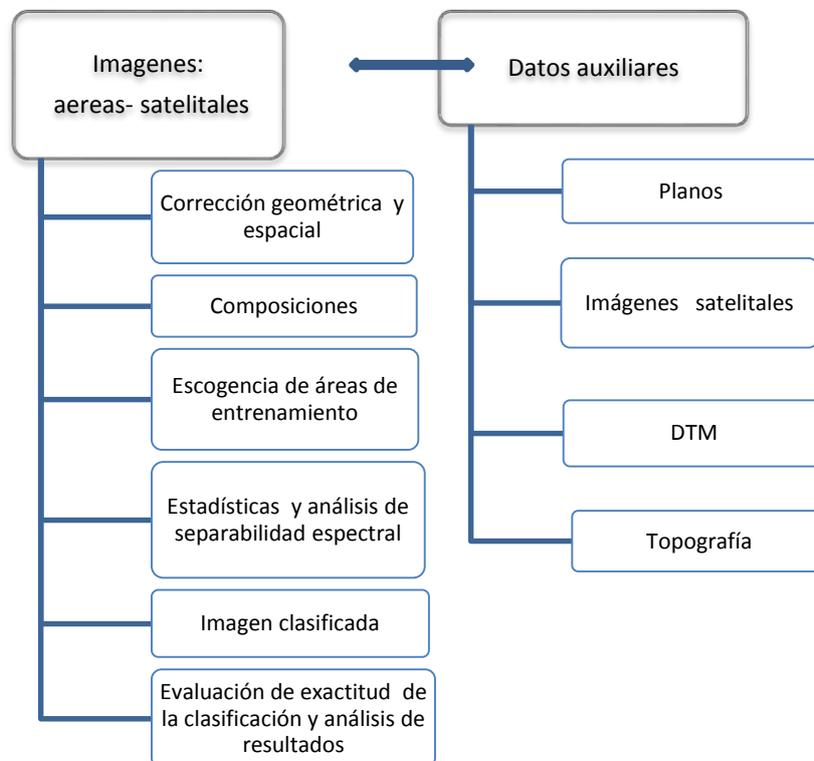
El procesamiento de cada una de las imágenes se les aplicó funciones de mejoramiento que facilitarán la delimitación de las coberturas presentes en el área de estudio. La metodología para el procesamiento de imágenes se propone mediante la siguiente ilustración:

Ilustración 7. Esquema metodológico de trabajo con imágenes y datos auxiliares
Fuente: Notas personales

Se observa una mejora sustancial para discriminar las coberturas presentes en el área. Este procesamiento contó con la corrección geométrica y espacial propuesta en el esquema de trabajo presentado en la ilustración 7.

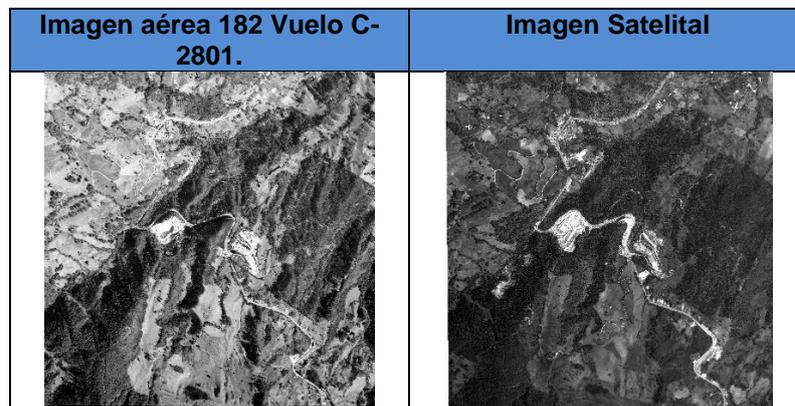
La corrección de la geometría [5] de estas distorsiones geométricas puede ser lograda mediante remuestreo de la imagen, esto significa que una imagen digital geoméricamente distorsionada, es transformada a una fotografía sobre una cuadrícula no distorsionada igualmente espaciada. Los valores de intensidad de los píxeles de la cuadrícula derivada, deben de ser determinados por interpolación utilizando píxeles vecinos de la imagen distorsionada, (Ver fotografía 7).

El proceso de corrección espacial se realiza con la aplicación de filtro de paso bajo, con el propósito de suavizar los contrastes espaciales de las imágenes. El mejoramiento de las imágenes debe garantizar que las dos imágenes sean equiparables en relación a los niveles digitales que dependen entre otras del nivel de iluminación y del sensor.

Fotografía 7. Imágenes aérea y satelital con procesamiento
Fuente: Elaboración propia

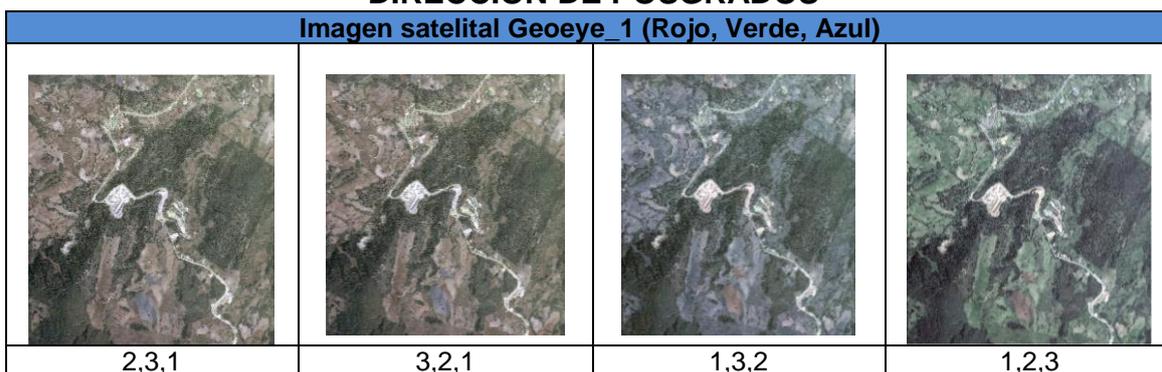
Las composiciones de la imagen multiespectral de Geoeye_1 que se probaron son las presentadas en la fotografía 8. Con las composiciones, se busca seleccionar una de éstas, que se considere óptima para los propósitos de diferenciación de las diferentes coberturas. La composición seleccionada para realizar la clasificación fue la composición 1, 3, 2.

Fotografía 8. Composiciones realizadas

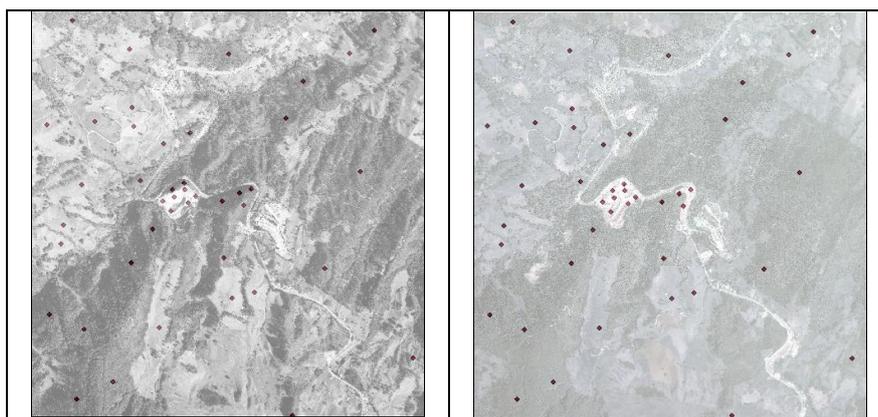
El análisis de separabilidad espectral consiste en calcular el nivel digital medio y la desviación estándar para cada clase, para lo cual se genera el archivo de firmas espectrales para cada una de las imágenes con los resultados presentados en los anexos.

Ilustración 8. Nube de puntos seleccionados para las clases definidas en imágenes aéreas y satelital

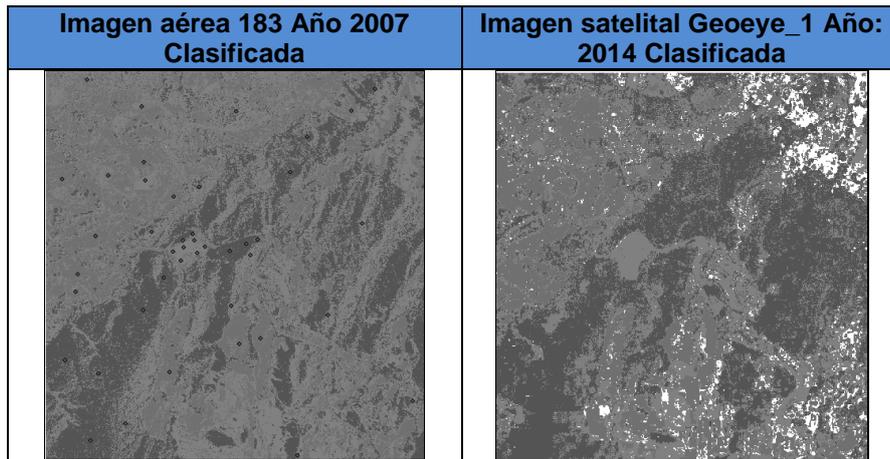
Ilustración 9. Imágenes clasificadas con algoritmo de máxima verosimilitud
Fuente: Elaboración propia

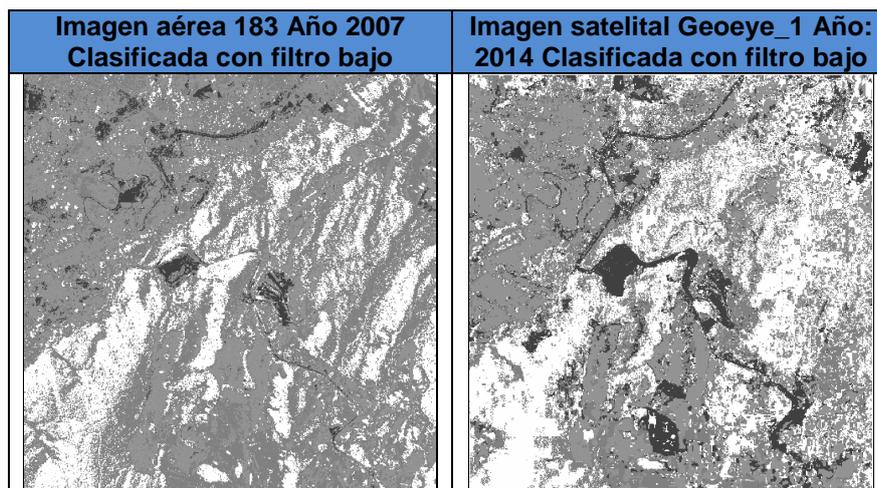
La imagen Geoeye_1 una vez clasificada con relación a la clase Minería -Tejido Urbano Discontinuo – estructura vial aledaña a la vía, se observan cambios significativos que serán cuantificados posteriormente.

Ilustración 10. Imágenes clasificadas con filtro de paso bajo
Elaboración propia

De otro lado el método de clasificación supervisada está enfocado en la clasificación que realiza el software a manera de entrenamiento recopilados por el profesional, previo conocimiento de las áreas a clasificar. Para éste análisis se aplica el algoritmo de clasificación de máxima verosimilitud. Las áreas entrenamiento en cada una de las imágenes se definió en una nube de puntos similar para cada imagen, como se observa en la ilustración 10.
