**DIAGNÓSTICO DEL PROCESO DE IMPACTO AMBIENTAL EN EL HUMEDAL  
DE TECHO, LOCALIDAD DE KENNEDY - BOGOTÁ D.C (PERIODO 1994-2016)**

**ESPECIALIZACIÓN EN PLANEACIÓN AMBIENTAL Y MANEJO INTEGRAL DE  
LOS RECURSOS NATURALES**

**UNIVERSIDAD MILITAR NUEVA GRANADA**

# **DIAGNÓSTICO DEL PROCESO DE IMPACTO AMBIENTAL EN EL HUMEDAL DE TECHO, LOCALIDAD DE KENNEDY - BOGOTÁ D.C (PERIODO 1994-2016)**

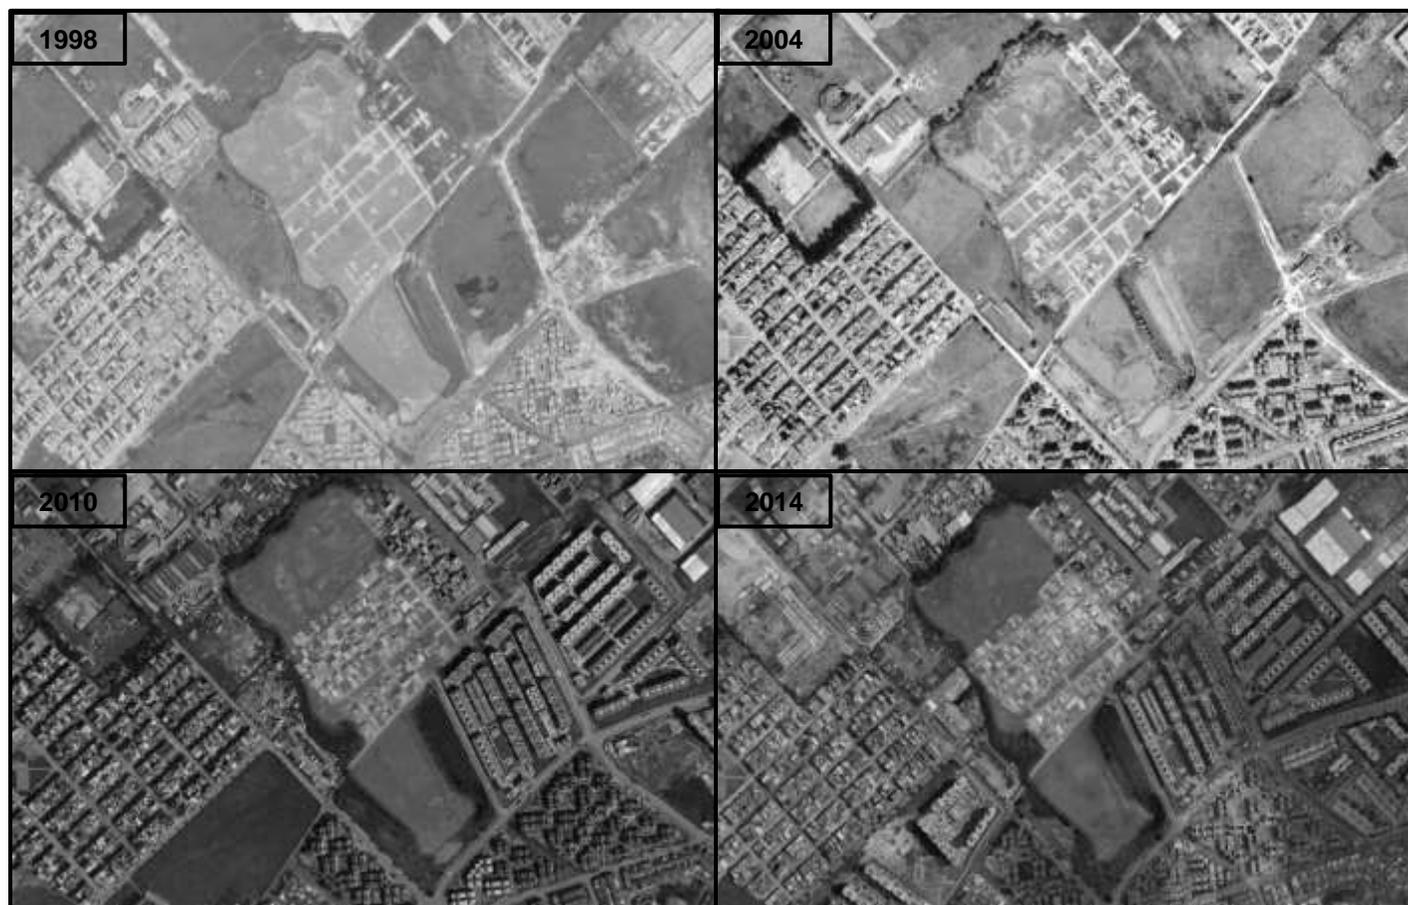
Ilustración 2 Ortofotos años 1998, 2004, 2010, 2014 - Humedal de Techo.  
Fuente: IDECA – Infraestructura de datos espaciales para el Distrito, 2016.

Se puede observar en la primera ortofoto, que para la década de los años noventa (1998) el área de influencia del humedal estaba caracterizada por lotes aledaños que muestran ligeros brotes emergentes con presencia de agua; adicionalmente se evidencia la inicial formación del barrio Lagos de Castilla sobre el área legal del humedal no muy desarrollada, con escasos lotes construidos y ligera formación de vías. En la segunda ortofoto referente al año 2004, se puede observar una mayor consolidación de la invasión dicho barrio dentro del área de protección del humedal, pues hay una mayor presencia de viviendas construidas y vías de acceso más desarrolladas, aún se mantienen los lotes aledaños al área de influencia sin construcción.

Para el año 2010, se puede evidenciar un mayor desarrollo urbano no solo en el sector de Lagos de Castilla, sino la transformación de los lotes aledaños los cuales son aprovechados para desarrollo de conjuntos residenciales denominados Parques de Castilla etapas 3 y 4, ubicados en la parte sur-oriental del humedal, adicionalmente en las zona norte y occidental se observa el uso de lotes para parqueaderos de tractomulas y buses principalmente, adicionalmente en la parte oriental se llevó a cabo la construcción de la IED Gustavo Rojas Pinilla lo que consolido aún más el desarrollo de los sectores 1 y 2 del Barrio Lagos de Castilla.

Finalmente para el año 2014, el humedal presenta un alto grado de presión urbanística pues casi la totalidad de lotes vecinos han desarrollado construcción de viviendas principalmente conjuntos de apartamentos denominados Oasis de Castilla y Plaza Castilla. Adicionalmente se observa la presencia de un solo lote en la parte norte sin construir, esto temporalmente pues en un futuro cercano será utilizado para un proyecto de vivienda. Resumiendo que el humedal en la actualidad ya no cuenta con áreas naturales fuera de su área legal de protección, a excepción de un parque vecinal en la parte sur-occidental a servicio del barrio Castilla Real.

Para el análisis a escala del paisaje, se relacionan cuatro Ortofotos satelitales del proceso de urbanización y fraccionamiento del humedal de techo, para los años 1998, 2004, 2010 y 2014 respectivamente, Ilustración No. 2 la cual se muestra a continuación:

Para el componente del paisaje se pudo identificar por medio de las Ortofotos una disminución de hábitats para el desarrollo de la fauna y flora típica, consecuencia de los rellenos por invasión y la contaminación de sus aguas por eutrofización del humedal, proliferación de malezas acuáticas y dominio de enea en el cuerpo del humedal. También se presenta una afectación de la biota del humedal, principalmente de avifauna afectando por pérdida sus sitios de refugio y anidación.

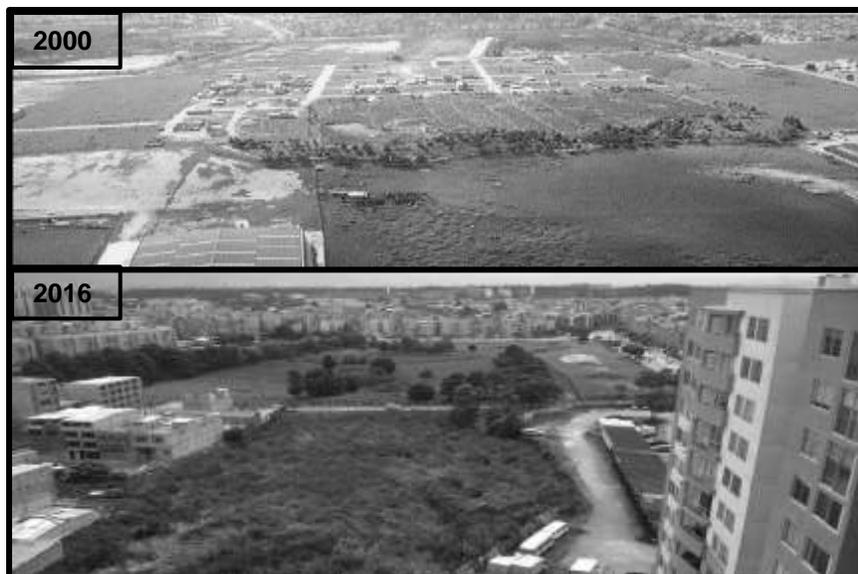
Ilustración 3 Panorámicas del Humedal años 2000 y 2016.  
Fuente: Plan de Manejo Ambiental Humedal de Techo, 2007.

Es importante mencionar que en solo 16 años han ocurrido los mayores cambios a escala del paisaje en el humedal, como se puede observar en la ilustración No. 3; donde lo que inició como una pequeña área de lotes y pocas viviendas, en la actualidad refleja casas de hasta cinco niveles, un desarrollo social y económico considerable, adicionalmente la presión urbana cada vez es mayor reduciendo las posibilidades de recuperación a este humedal. Adicionalmente la imagen de arriba muestra áreas inundadas aledañas al humedal que hoy en día son conjuntos residenciales, lo que infiere en que se ha construido en terrenos no aptos para ese uso de suelo.

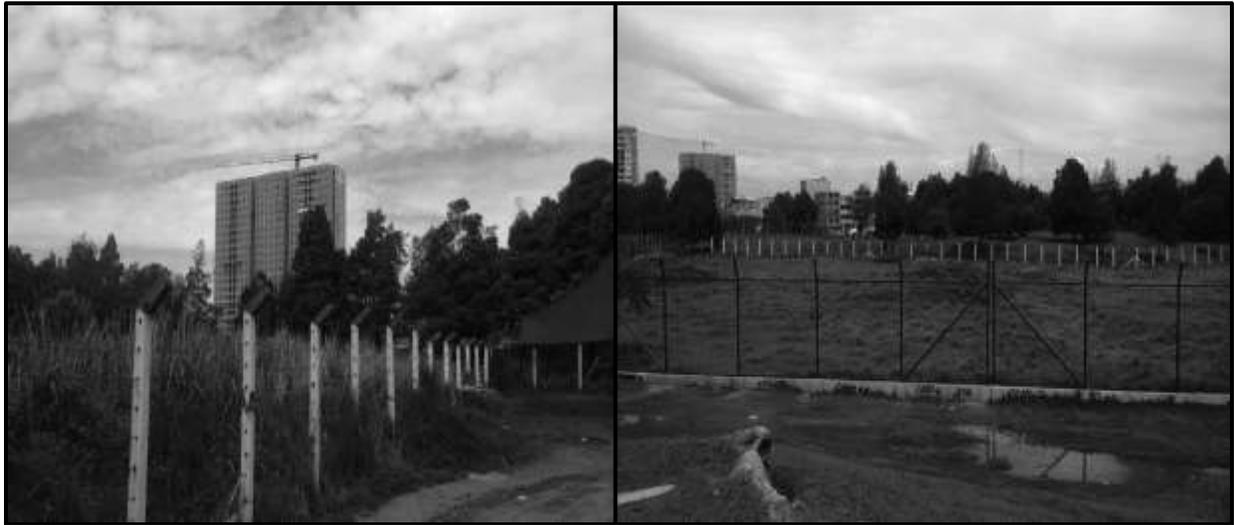
Ilustración 4. Tipos de cerramiento Humedal de Techo.  
Fuente: Elaboración propia, 2016.

Adicionalmente, el humedal se encuentra delimitado de diferentes formas principalmente por un cercado de alambre de púas denominado cerramiento provisional y solo la parte sur cuenta con cerramiento oficial por parte de la EAAB-SP el cual se instaló en el año 2015, ilustración No. 3. Adicionalmente esta información se puede ver en el Anexo No. 3 denominado Mapa de cerramiento actual del Humedal de Techo.
