ANALISIS MULTITEMPORAL HUMEDAL JUAN AMARILLO

MULTITEMPORAL ANALYSIS JUAN AMARILLO SWAMP

Iveth Pamela Camargo Orozco
Ingeniera Catastral y Geodesta
Especialista en evaluación ambiental de proyectos
Estudiante de Especialización en Geomática
Universidad Militar Nueva Granada

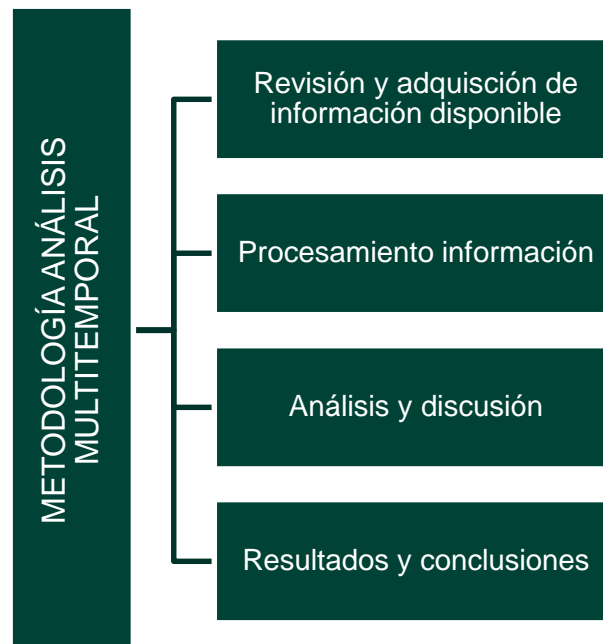
Figura 2 Metodología empleada
Fuente: Elaboración propia, 2016

La metodología propuesta para realizar el análisis multitemporal a partir de fotografías aéreas e imágenes satelitales se describe y sintetiza en la **Figura 2**:

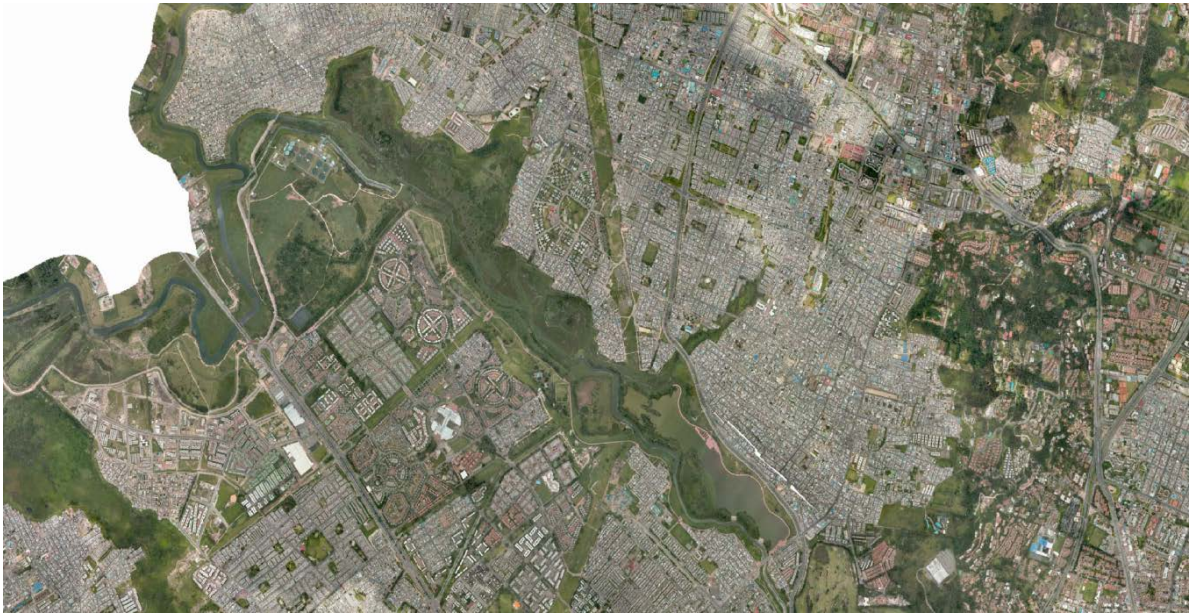
Figura 5 Ortofotomosaico de referencia
Fuente: WMS imágenes Catastro Bogotá, 2014

Una vez obtenida toda la información necesaria para realizar el proceso de georreferenciación empleando el software ARCGIS 10.3 se procedió a la ubicación de cada una de las fotografías aéreas usando como mínimo 10 puntos por cada fotografía y adicionalmente tomando como referencia el ortofotomosaico de la ciudad de Bogotá (ver **Figura 5**) disponible mediante servicio WMS, permitiendo identificar elementos comunes para garantizar un mejor resultado.

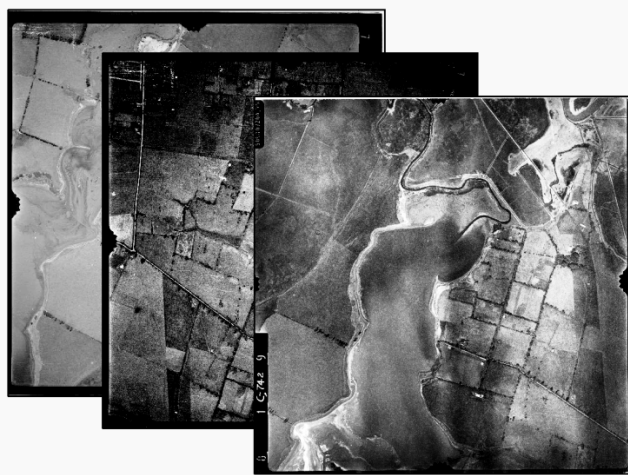
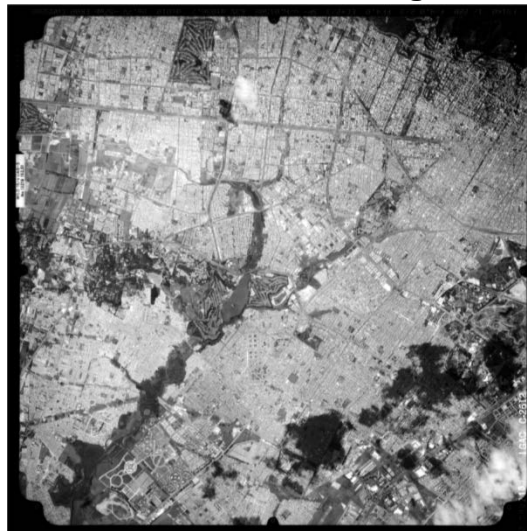
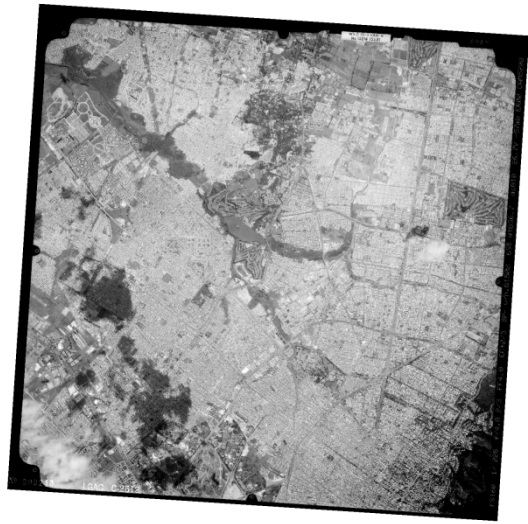
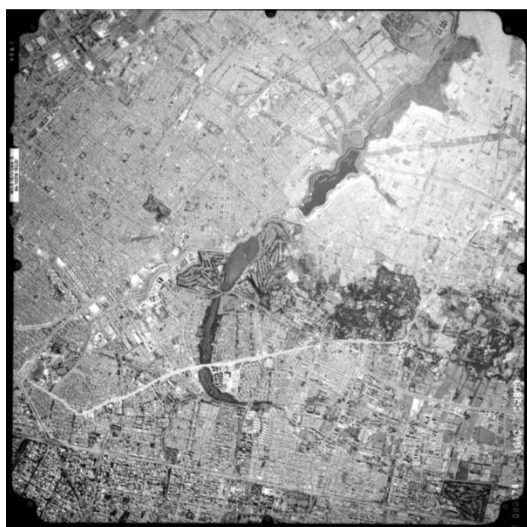
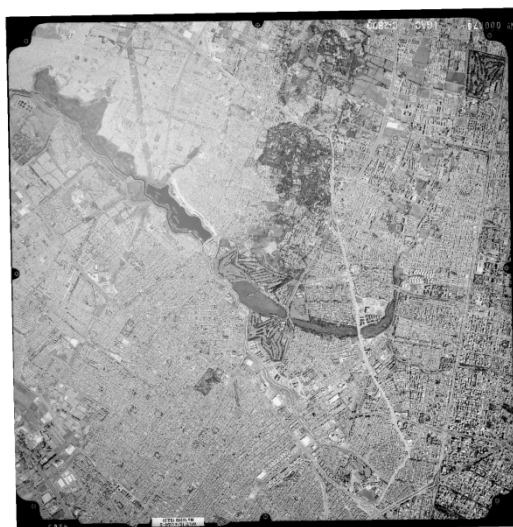
Figura 6 Georreferenciación fotografías aéreas

A continuación se presenta un cuadro comparativo para cada una de las fotografías aéreas antes y después de la correspondiente georreferenciación (Ver **Figura 6.**)

De la georreferenciación se obtuvo un error medio cuadrático igual a 5, el cual corresponde a la sumatoria de los errores residuales, entendiéndose este último como la diferencia entre donde terminó el punto de partida, frente a la ubicación específica, lo cual se considera aceptable ya que la escala de las fotografías aéreas es una escala pequeña (40.000 aprox) y no permite dar mayor detalle a los elementos de la superficie terrestre.

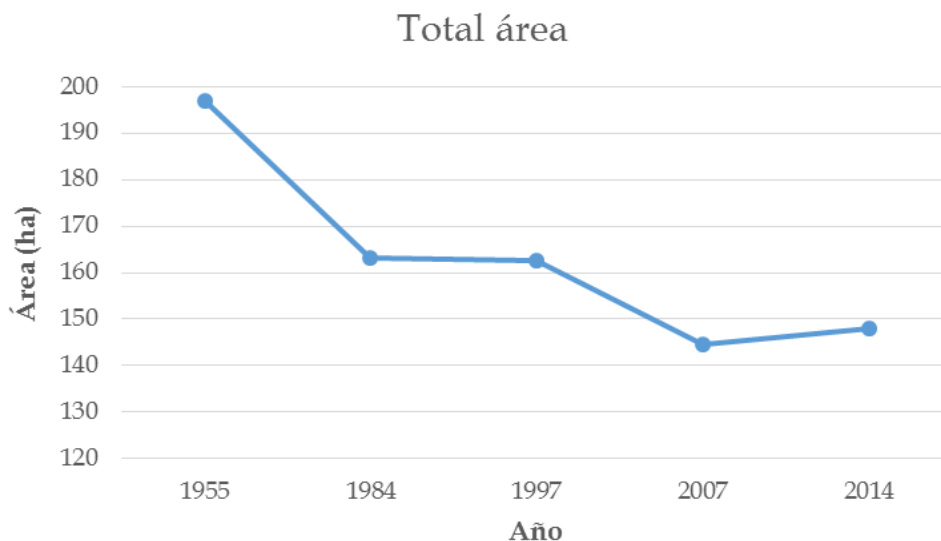
Gráfico 1 Áreas Humedal Juan Amarillo

Con base a la información analizada se puede apreciar que el Humedal Juan Amarillo ha venido perdiendo área con el paso de los años, debido principalmente al crecimiento urbano que ha tenido la ciudad de Bogotá después de la década de los años 50. Para corroborar lo mencionado anteriormente, se procedió a estimar la extensión total del Humedal para cada temporalidad analizada, obteniendo los resultados presentados en el **Gráfico 1**

De acuerdo a los datos de área obtenidos se evidencia que el Humedal ha venido perdiendo extensión, en el año de 1954 se estimó un área cercana a las 200 ha, sin embargo, con el paso de los años producto de actividades antrópicas su área se ha reducido en un 30%, a tal punto que para el año 2014 se estima el área total corresponde a 150 ha aproximadamente.

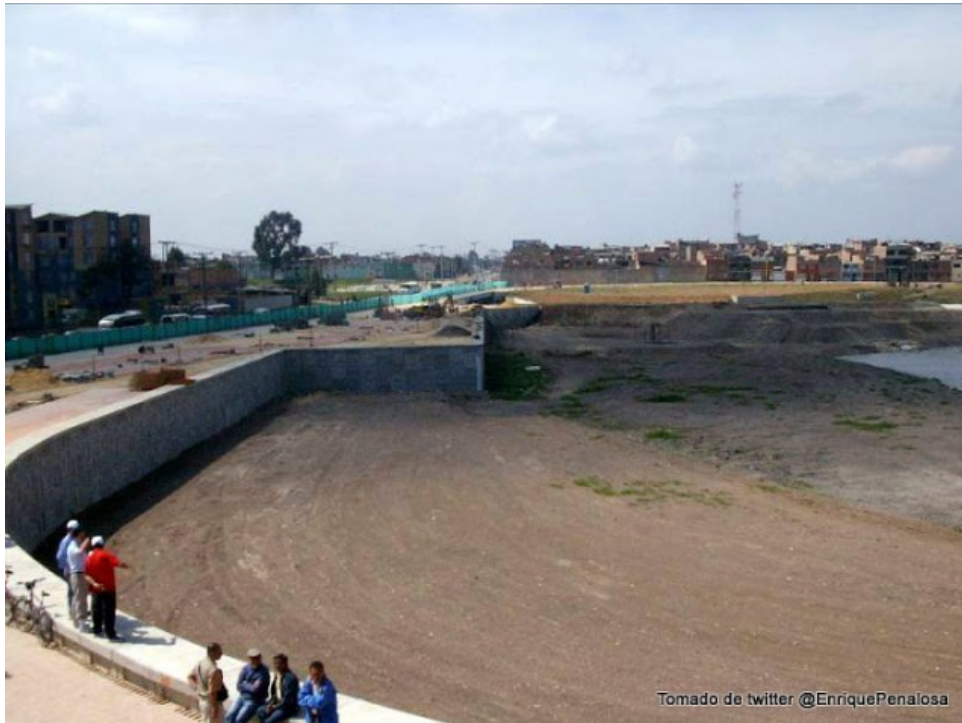
Fotografía 2 Obras civiles Juan Amarillo 2003

Para lograr esto fue necesario drenar las aguas del humedal, retirar 700 mil toneladas de lodos y tierras, adecuación del terreno, aislamiento hídrico con geomembranas, construcción de jarillones de altura considerable y aislamiento del río para evitar la entrada de aguas contaminadas.

En la **Fotografía 2**, se observan las obras civiles ejecutadas en el Humedal Juan Amarillo para la construcción del Lago que lleva el mismo nombre, y ejecutadas durante el año 2003

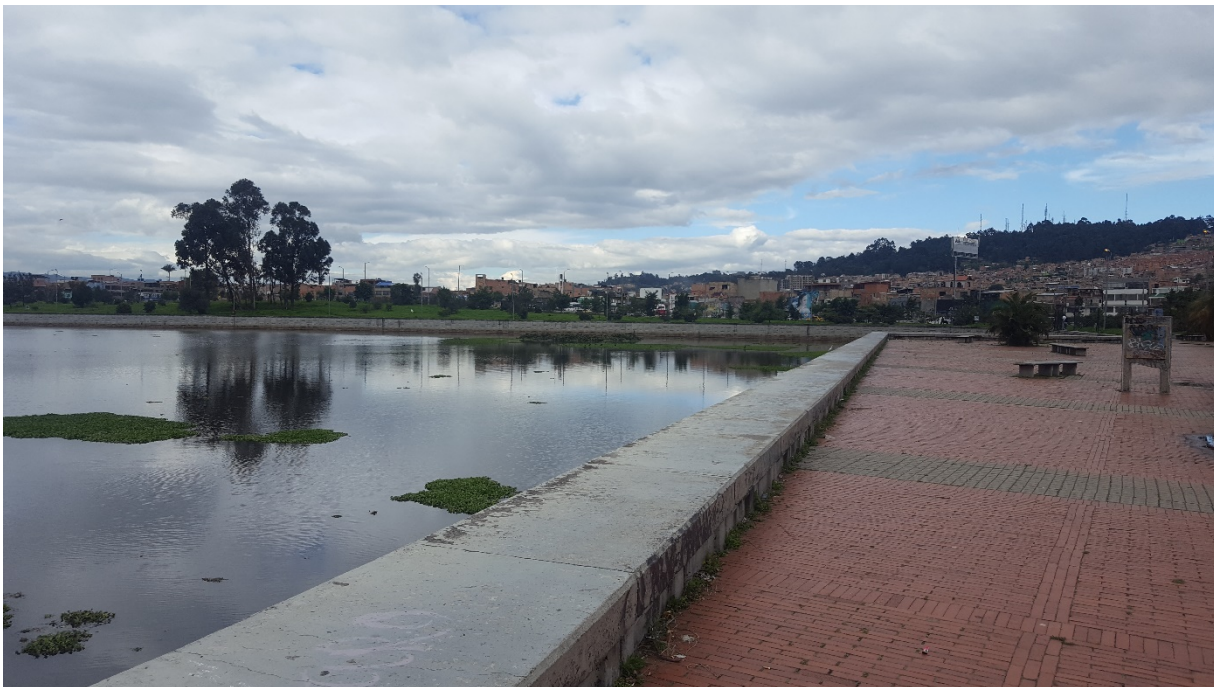
Fotografía 3 Humedal Juan Amarillo 2014

andenes, ciclorutas, senderos peatonales y plazoletas que permiten disfrutar del aire libre a los habitantes del sector. (Ver **Fotografía 2**)
