**Estado Vial Bello Horizonte  
(December 2016)**

**Proyecto Final  
PROYECTO DE GRADO**

**Universidad Militar Nueva Granada  
Especialización en Geomatica  
03 de Diciembre de 2016**

**Resumen—** El objetivo es agilizar el procedimiento de reconocimiento del estado vial de las calles ubicadas en el barrio Bello Horizonte de la Localidad de San Cristóbal en la Ciudad de Bogotá; coadyuvará con las autoridades públicas o privadas que necesiten saber el estado de las vías en esta ubicación.

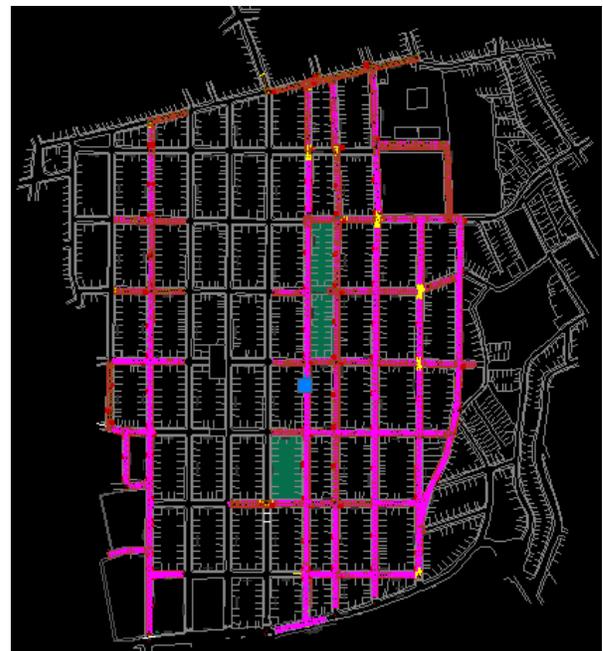
**Figura 5: Malla Vial Bello Horizonte**  
**Fuente: Elaboración propia (2016)**

La elaboración de esta malla vial en formato CAD se realizó gracias a un levantamiento topográfico de la malla vial que conforma el barrio de Bello Horizonte.

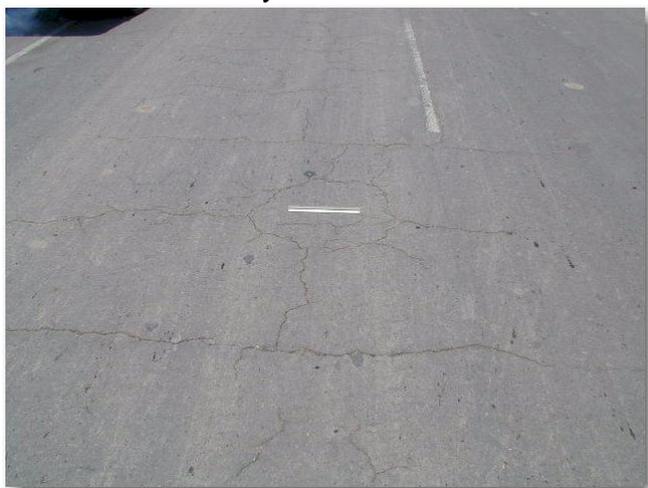
Figura 6: Fisura Transversal

**Fisura Transversal:** Fisuras Transversales, con ancho entre 3 y 10 mm.

- Descripción:** Rotura del pavimento a lo ancho de la calzada, en dirección más o menos perpendicular al eje de la vía.
- Método de Inspección:** Se realiza un inventario detallado de las fallas observadas. Se estima el ancho de la

fisura en mm con el fin de establecer el grado de severidad y para determinar la extensión del daño, se establece la longitud total de las grietas (en metros lineales) o el área que contiene grietas (en metros cuadrados).

- Evaluación:** Con los datos obtenidos, se asigna para la extensión como para la severidad de la falla –en longitud o en área– una calificación K en la Tabla 2.

- Construcción inadecuada de una junta.
- Insuficiente compactación de una sección de la vía.
- Reflejo de grietas en las capas de fundación.
- Discontinuidad de la estructura del pavimento.
- Clima: El agua lluvia penetra por la grieta hacia las capas inferiores del pavimento las cuales se mueven causando tensiones en las juntas y en la subrasante provocando que las grietas se reflejen.
- Materiales: Subrasante estabilizada con cemento debido a grietas en el proceso de secado, subrasantes estabilizadas con cal.

**6. Observaciones:** Cuando el agua se infiltra en las capas inferiores, este tipo de falla lleva a otras más grandes tales como cuero de caimán, depresiones y otras.

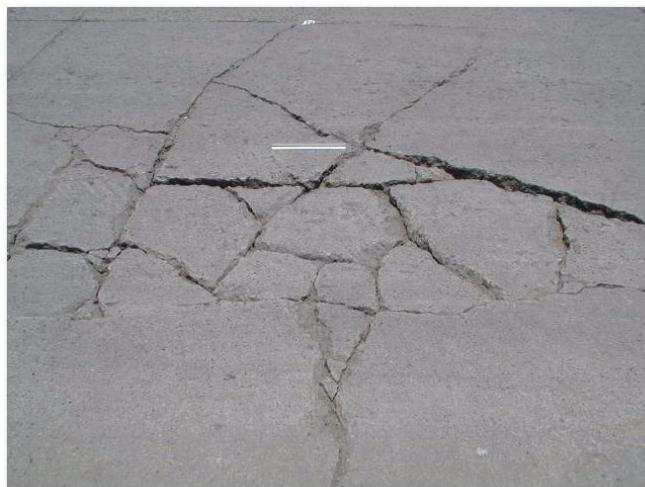
Figura 7: Fracturamiento

- Descripción:** Son agrietamientos intensos en forma de retícula o red que subdividen la losa en bloques de diversos tamaños y que llegan a actuar en forma independiente bajo la acción de las cargas.

Se consideran tres (3) tipos de acuerdo con la severidad de la falla.

- Leve (L): Aquellos casos en los que las losas de tamaño (LxA) están subdivididas en no más de seis grandes bloques, con formas más o menos rectangulares de 1.00m de lado aproximadamente, separados por fisuras de tamaño máximo 2mm, en los que existe cierta transferencia de carga y no se presentan movimientos diferenciales entre estos.
- Medio (M): Caso en el cual las losas de tamaño (LxA) están subdivididas en más de seis grandes bloques, con formas más o menos rectangulares –o cuadradas– de unos 0.50m aproximadamente, separados por fisuras de 2 mm hasta 10 mm, lo que ocasiona cierta incomodidad para transitar sobre ellos, dada la diferencia de nivel entre sus bordes.

- c) **Severos (S):** Cuando el fracturamiento de la losa o de parte de ella se ha generalizado formando bloques de menos de 0.30m de lado, perdiendo sus formas rectangulares o cuadradas y presentando esquinas redondeadas. Los bloques presentan además movimientos rotacionales y hundimientos que inducen a los conductores a eludir esas áreas o a reducir considerablemente la velocidad al transitar sobre ellas.

- 2. Método de Inspección:** Se realiza un inventario detallado del área afectada por placa, tomando los datos en m<sup>2</sup> y determinando el porcentaje de afectación; se estima el ancho de las grietas en mm y finalmente, se localiza la falla en el plano detallado.
- 3. Evaluación:** Con los datos obtenidos, se asigna para la severidad de la falla una calificación K en la Tabla 5.

- 4. Posibles causas y factores que afectan su desarrollo**
- a) **Diseño:** Bosquejo inadecuado para la carga de tráfico, espesor insuficiente de las placas de concreto. El pavimento está al final de su vida útil, baja capacidad portante del suelo.
  - b) **Tráfico:** Su origen puede ocasionarse por sobrecargas a la estructura o deficiencia de soporte de la subrasante.
  - c) **Clima:** Fenómeno de bombeo por infiltración del agua a través de juntas mal selladas y fisuras abiertas.
  - d) **Materiales:**
    - 1) *Placa concreto:* Placas con resistencia a flexión insuficiente.
    - 2) *Capas subyacentes:* Contaminadas por suelos arcillosos, lateríticos o con materia orgánica y deficiencias en la compactación de los materiales granulares.

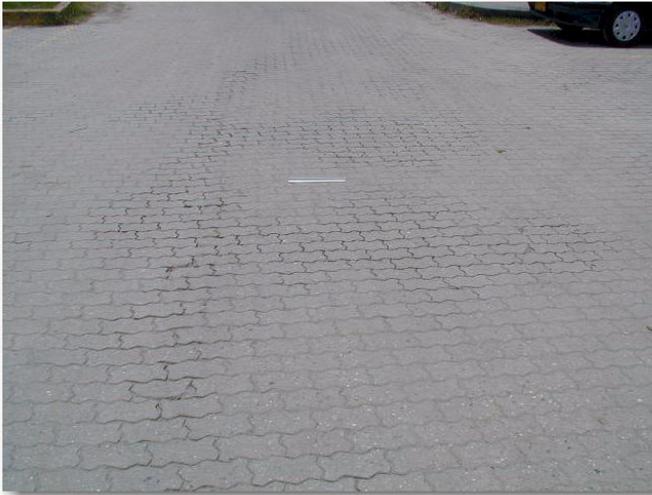
**Figura 8: Ahuellamientos**

- 1. Descripción:** Esta es una falla consistente en un desplazamiento vertical del pavimento, en la zona que ocupa la huella de los vehículos, relacionada con la acción de las cargas repetidas sobre la estructura.
- 2. Método de Inspección:** Se realiza un inventario detallado de las áreas afectadas. Se coloca una regla sobre la depresión o un hilo si las dimensiones son muy grandes y se mide su profundidad en mm. Se evalúa el porcentaje del área afectada y se localiza en el plano detallado.
- 3. Evaluación:** Con los datos obtenidos, se asigna para la extensión de la falla una calificación K en la Tabla 8.

- a) Diseño:** Deficiencias en diseño asociadas con baja capacidad portante de la subrasante e insuficiencia de espesores en las capas estructurales.
- b) Consolidación:** Asentamiento de las capas subyacentes y pérdida local de la capacidad portante debido a humedad excesiva en el pavimento.
- c) Sobrecarga:** Se puede presentar incremento en la frecuencia de las cargas de diseño o de la carga por eje.
- d) Drenaje:** Mal manejo de aguas por presencia de materiales impermeables en las capas de fundación.
- e) Suelos:** Se pueden presentar suelos arcillosos o con materia orgánica y base o subbase granular contaminadas con arcilla.
- f) Compactación:** Deficiencias en la compactación de la capa de arena de base o de las capas granulares subyacentes.

g) Confinamiento: Deficiencias en el confinamiento lateral del pavimento

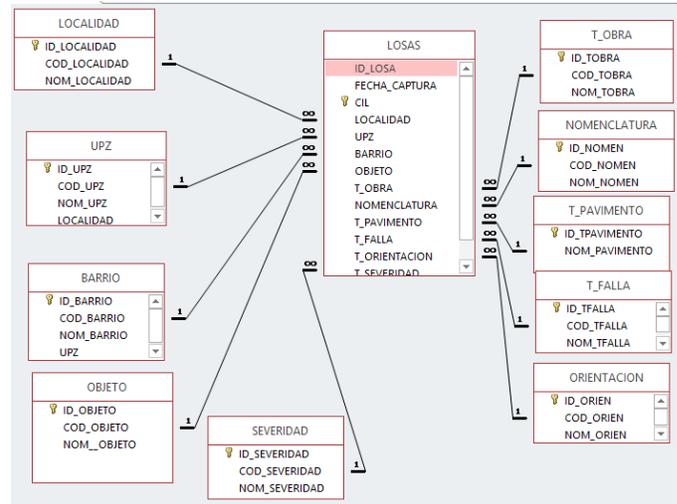
**Figura 9: Modelo Relacional**  
Fuente: Elaboración Propia (2016)

Después de tener una base de conocimiento en la cual se va a enfocar el resultado del estado vial e realizó un modelo relacional de una base de datos descriptiva para poder estructurar la información de manera adecuada para un manejo de los datos ingresados. Como se refleja en la figura 9.

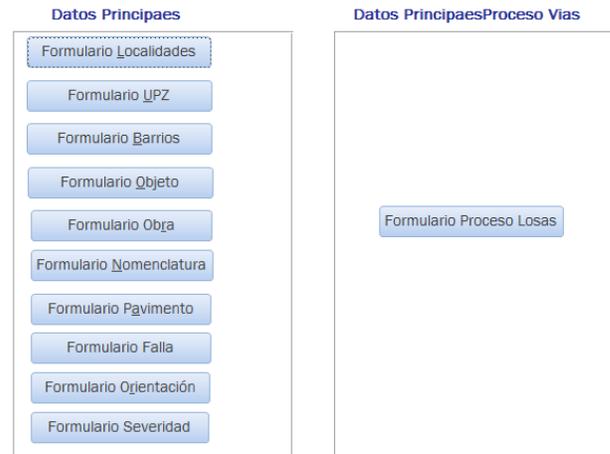
**Figura 10: Formulario Principal**  
Fuente: Elaboración Propia (2016)

Se realizó un diseño gráfico para ambientar amigablemente al usuario, quien es el que va a registrar la información para el objetivo del estudio como se refleja en la figura 10.

En donde se divide en Datos Principales. Que son aquellos formularios que sirven para poblar las tablas de los datos que requiere la tabla losas para hacer una descripción de la losa como se muestra en la figura 11.

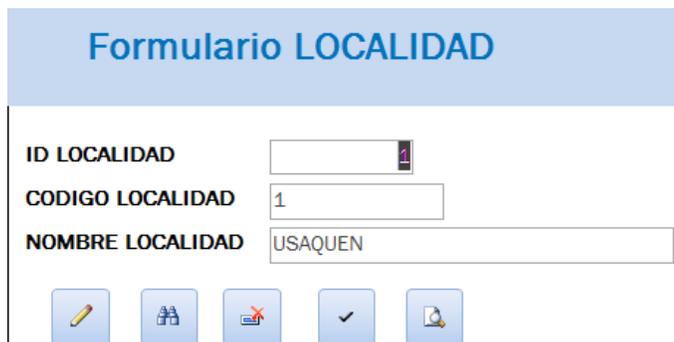
**Figura 12: Formulario LOCALIDAD**  
Fuente: Elaboración Propia (2016)

Formulario en donde se ingresan los registros de las localidades existentes en la ciudad de Bogota. En donde se describe el codigo de la localidad y el nombre, como se muestra en la figura 12.

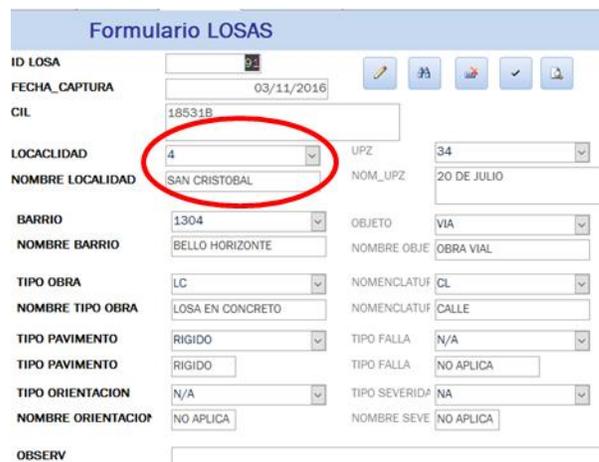
**Figura 14: Formulario LOSAS**  
Fuente: Elaboración Propia (2016)

Lo anterior sirve para ver reflejado al momento de registrar o actualizar la información de una losa. Como se refleja en la figura 14.

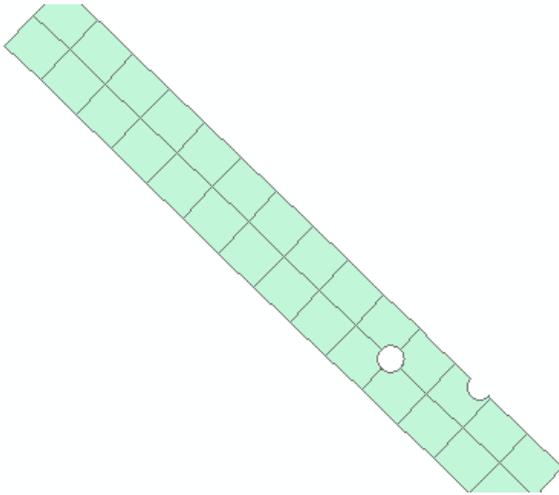
**Figura 16: Malla Vial (Polígonos)**  
Fuente: Elaboración Propia (2016)

Al realizar esta actualización en la base de datos descriptiva se procede a actualizar la base de datos geográfica, para visualizarla en la aplicación ArcGis y darle el manejo geo estadístico adecuado para el control o mantenimiento del estado vial que conforman las losas como se ve en la figura 16.

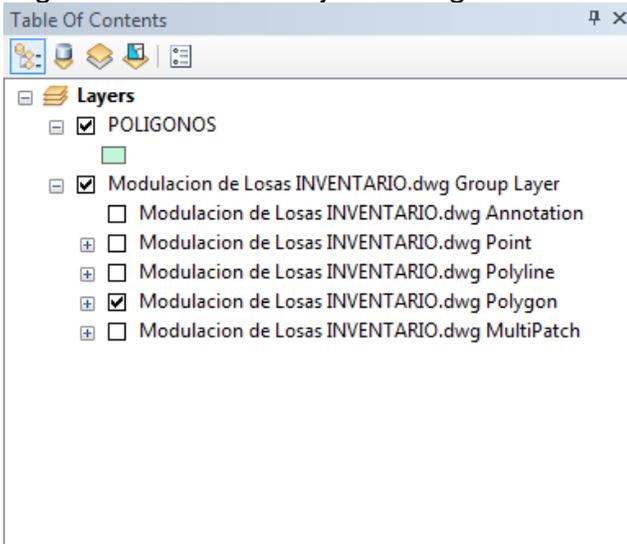
**Figura 17: Shape Polígonos**  
Fuente: Elaboración Propia (2016)

En ArcGis se almacena en un shape llamado polígonos como se refleja en la figura 17.
