**RECUPERACION DE TALUDES A TRAVES DE OBRAS DE BIOINGENIERIA,  
SOBRE LA METODOLOGIA BASADA EN EL MATERIAL DE GUADUA  
CASO DE ESTUDIO: ZONA ANDINA – PARAMO DE SUMAPAZ**

Trabajo de grado presentado como requisito para optar al título de:  
Especialización en planeación ambiental y manejo de recursos naturales

**UNIVERSIDAD MILITAR NUEVA GRANADA  
FACULTAD DE INGENIERIA  
PROGRAMA PLANEACION AMBIENTAL Y MANEJO DE RECURSOS NATURALES  
BOGOTÁ, 11 DE JULIO DE 2018**

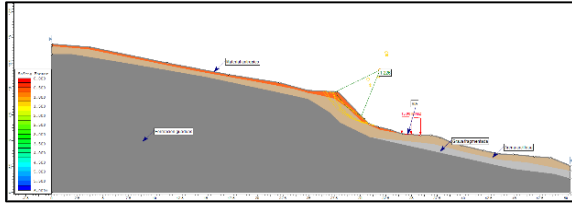
**Figura 1. Escenario actual**  
Fuente propia

Estos parámetros se evidencian en la figura No 1, lo cual permite tener una exactitud del 90% del comportamiento en su estado natural, y se constata esta información a través de una tabla de atributos que permite visualizar esta información, adicional a ello se debe realizar este mismo procedimiento con los tres materiales que se definieron en el modelo.

Se realizó la interpretación de modelo a partir de la metodología probabilística, la cual permite demostrar la probabilidad de falla que tiene el talud de erosionarse a partir de una interacción de 5000 fallas que recorren el programa por todo el Layer de External bajo los límites definidos previamente.

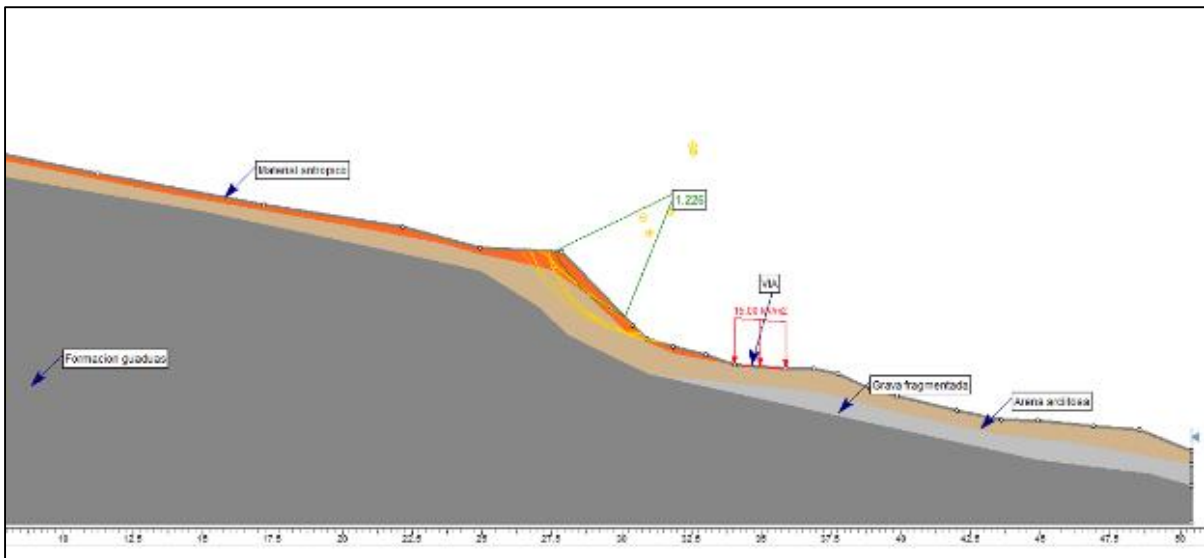
**Figura 2. Escenario actual – en detalle**  
Fuente propia

Para poder comprender mejor el modelo y observar el factor de seguridad que el programa evaluó y analizo para la zona de estudio, se demuestra en la figura No 2.

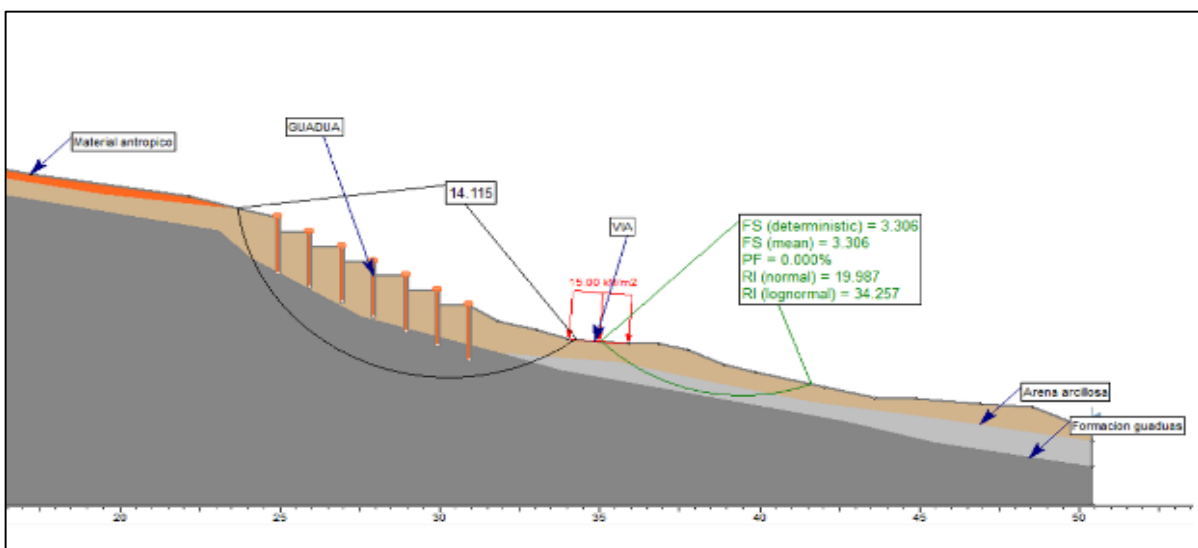
Figura 4. Escenario con obras  
Fuente propia

Se plantea en la figura No 4, en detalle cómo quedaría la intervención del talud bajo la propuesta de las pantallas vivas en los Taludes del Páramo de Sumapaz.
