**DIAGNÓSTICO DEL SISTEMA DE ACUEDUCTO DEL CENTRO POBLADO BILBAO, MUNICIPIO DE
PLANADAS, TOLIMA**

Trabajo de grado presentado como requisito para optar al título de:

Especialista en Planeación Ambiental y Manejo Integral de los Recursos Naturales

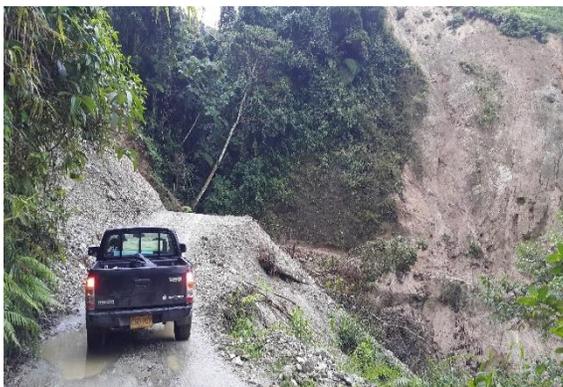
Figura 1. Vía de comunicación Bilbao Planadas

Dadas las condiciones de las vías de acceso al centro poblado su estado de deterioro es considerable, por lo cual en temporadas invernales la comunicación vial se ve afectada por derrumbes y taponamientos

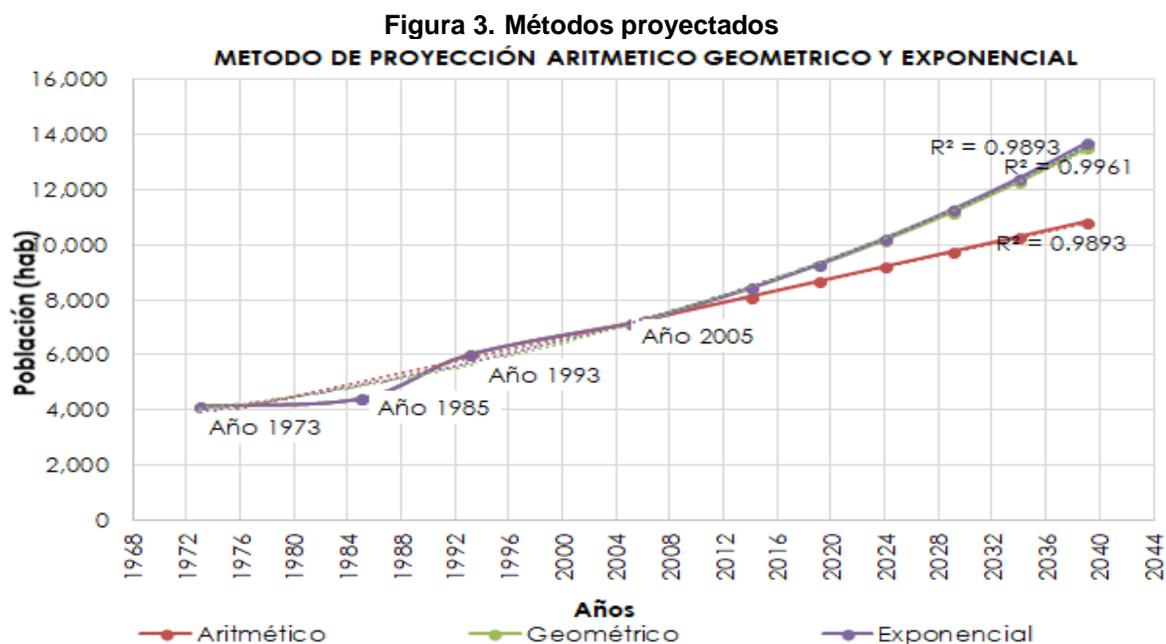
A continuación, en la Figura 3 se evidencia los métodos de proyección aritmético, geométrico y exponencial usados con el fin de identificar el que mejor se ajuste a las condiciones del Centro poblado de Bilbao.

Con lo anterior, se adoptó el Método de proyección de población que se ajusta más a la realidad municipal y a las proyecciones realizadas en proyectos anteriores. Este corresponde al método Geométrico.

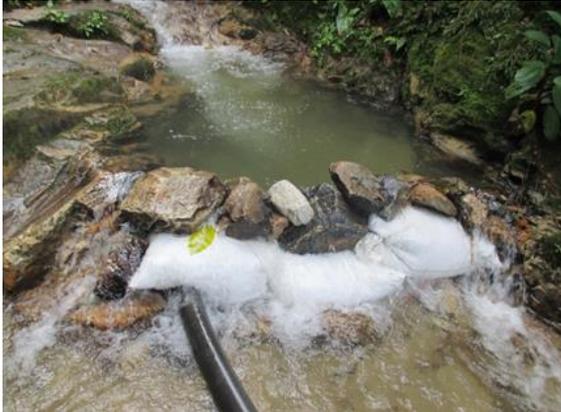
Figura 4. Sistema de Captación Quebrada Cristalina

El Sistema de Captación presenta una estructura de tipo no convencional, es un dique enrocado improvisado en el cual se capta el recurso hídrico, posee una manguera en polietileno de 4", y la oferta existente no cumple el caudal requerido para el año actual de 10.09 L/s

En la figura 4 se muestra el Sistema de Captación del Centro Poblado Bilbao.

La dimensión de la bocatoma es: ancho 2.5 m y alto de 0.9 m, la estructura de la presa se encuentra en funcionamiento normal, no se realiza mantenimiento porque es un sistema artesanal, pero cuando las precipitaciones son elevadas, se daña el sistema, esta situación puede ser relativa, según la magnitud del caudal que se genere en tiempos de lluvias. La reconstrucción se hace cada vez que se presenta dicha situación y los encargados de esta labor, son los mismos habitantes beneficiados, liderados por una Junta de Acción Comunal

- Construcción de un nuevo sistema de captación que permita tomar el caudal necesario, sin afectar el caudal ecológico de la fuente de abastecimiento.
- Construcción de una nueva estructura de pretratamiento, que permita realizar de manera correcta la sedimentación de partículas.
- Construcción de un nuevo tanque de almacenamiento que cumpla con la capacidad hidráulica establecida para el año actual y al horizonte de diseño.
- Construcción de un sistema de potabilización de aguas, con el fin de entregar el recurso a la población con la calidad más alta posible.

La bocatoma actual tiene la capacidad instalada de la demanda de la población de acuerdo a los análisis hidráulicos tanto para la evaluación del año 2018 como para el año 2043, donde los caudales que requiere el sistema son 10.09 L/s y 10.07 L/s respectivamente, sin embargo, es un sistema artesanal, pero cuando las precipitaciones son elevadas, se daña el sistema, de acuerdo a esto se tiene construir un nuevo sistema de captación.

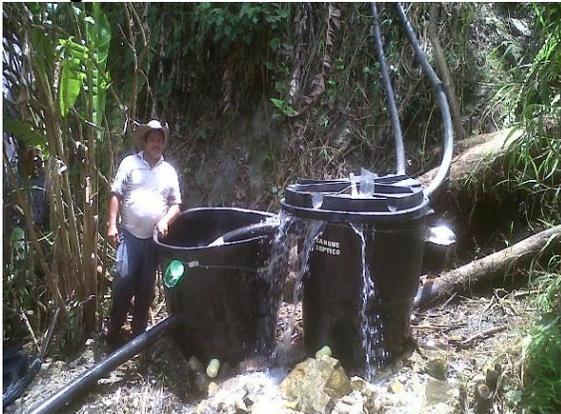
Figura 5. Sistema de Pretratamiento

El sistema de pretratamiento que posee el acueducto, cuenta con dos tanques fabricados en polietileno cuya capacidad es de 1,000 L cada uno. La función principal de los tanques, no se está llevando a cabo y el paso del recurso hídrico por estos, simplemente se ha establecido como un almacenamiento temporal. En la figura 5 se muestra el Sistema de Pretratamiento.

de 1,000 L cada uno y se encuentran ubicados en serie. Los tanques no se encuentran en buen estado, tampoco se evidencia estabilidad estructural en ellos.

La entrada de agua a los tanques presenta una alta presión lo que hace que esta se desborde y se desperdicie, así mismo la longitud y forma de los tanques no garantiza una correcta sedimentación, ni tiempo de retención hidráulica.

La función principal que deben garantizar los tanques no se está llevando a cabo, el paso del recurso hídrico por estos simplemente se ha establecido como un almacenamiento temporal antes de llegar al tanque previo a la red de distribución.

Se debe diseñar y construir un desarenador convencional que cumpla la función de sedimentador, aun que el sistema tenga la capacidad de almacenamiento. Además de la capacidad hidráulica, la nueva estructura debe cumplir con los requisitos de Tiempo de retención hidráulico (mínimo 30 minutos).

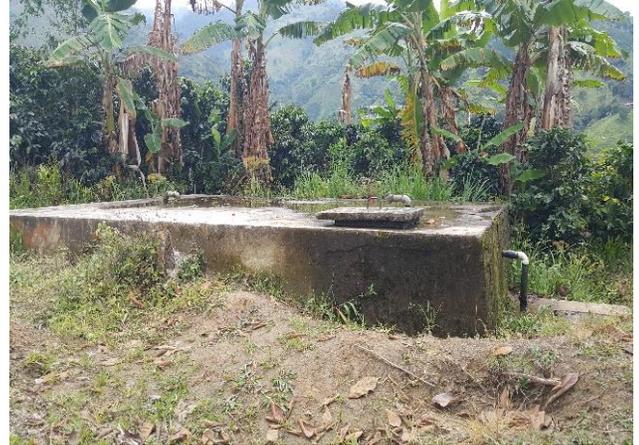
Figura 6. Tanque de Almacenamiento

El tanque de almacenamiento cuenta con una boca de acceso en buen estado estructural, una tapa en concreto y base en hierro fundido, los escalones para el acceso se encuentran en estado regular por oxidación, cuenta con una caja de válvulas.

El tanque tiene una capacidad instalada de 33.05 m³, no tiene la suficiente capacidad hidráulica para almacenar los requerimientos

de agua para la población actual, ni tampoco para la población en el horizonte de diseño

A nivel estructural el tanque de almacenamiento se encuentra en buen estado, sin embargo, accesorios como las tapas de las bocas de acceso se observaron fracturas en la parte superior (concreto), las escaleras de acceso y aditamentos como ductos de ventilación y válvulas se encuentran en estado regular presentando óxido y falta de mantenimiento. De acuerdo a la tabla 9 el volumen instalado es muy pequeños para el de diseño que se necesita para el año 2018 se necesita un tanque instalado 290.68 m³, para el año 2043 uno que tenga una capacidad 289.95 m³.

Se recomienda construir un tanque de almacenamiento que cumpla con la capacidad para la demanda actual (290.68 m³) y la proyectada al horizonte de diseño (289.95 m³). Esto debido a que la capacidad instalada del tanque actualmente es de 33.05 m³, o que se construya otro con la capacidad faltante.
