**UNIVERSIDAD MILITAR
NUEVA GRANADA**

**ESTUDIO DE SEGURIDAD VIAL EN DOS TRAMO CRITICOS EN EL
MUNICIPIO DE CAMPOALEGRE – HUILA**

Trabajo de investigación presentado como requisito parcial para optar al título de:
Ingeniero Civil

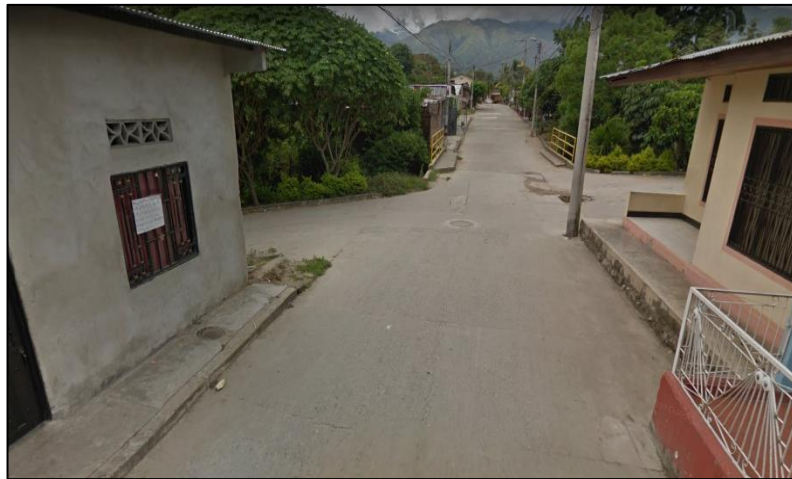
- i. **PROBLEMÁTICA CON ANDENES:** Un Andén es la franja longitudinal de la vía urbana destinada exclusivamente a la circulación de peatones, ubicada a los costados de esta; forman parte del sistema de espacio público construido y constituyen el conjunto de espacios de uso público destinados al tránsito y permanencia de peatones. Son paralelos a las calzadas vehiculares, forman parte integral del perfil vial y se articulan funcionalmente con otros elementos del espacio público construido, con los elementos de la estructura, la red de ciclorutas y los pasos y enlaces peatonales [13]. En esta Intersección hay ausencia de andenes, lo cual expone a los peatones a riesgos de accidente.

*Ilustración 5: Problemática con andenes
Calle 23 –Carrera 14*

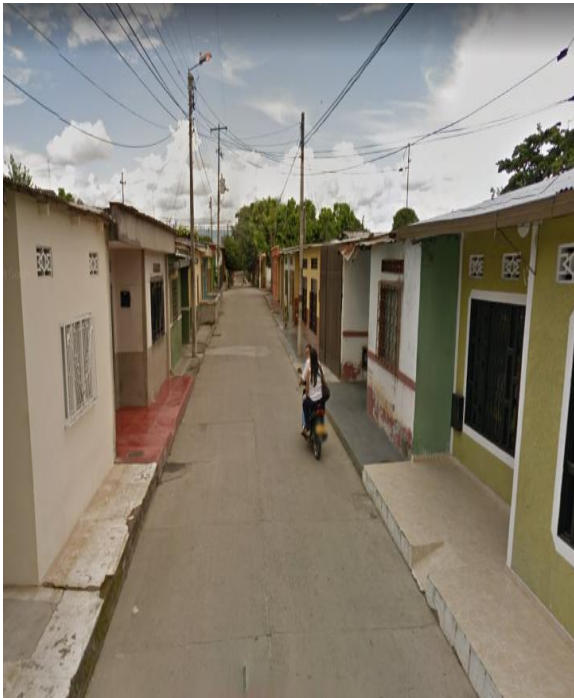
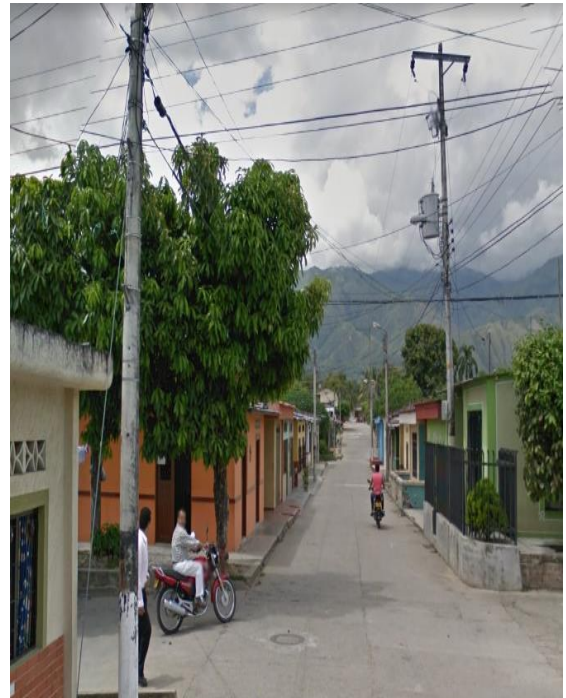
de los mismos [14] . Los actores viales cometen actos de imprudencia que en ocasiones resultan fatales. Entre las principales conductas imprudentes de los actores viales, se encuentra la falta de uso de elementos de protección como son cinturones de seguridad y en el caso de motocicletas de cascos protectores, transitar en contravía, no respetar las señales de tránsito ni los cambios de semáforo.

Además, de este tipo de comportamientos, también se encuentra la falta de conciencia social al arrojar basuras a la calle, ya que esto afecta la convivencia ciudadana y al ser dispersa por los animales, puede ocasionar accidentes de tránsito.

*Ilustración 6: Problemática con el comportamiento humano
Calle 23 – Carrera 14*

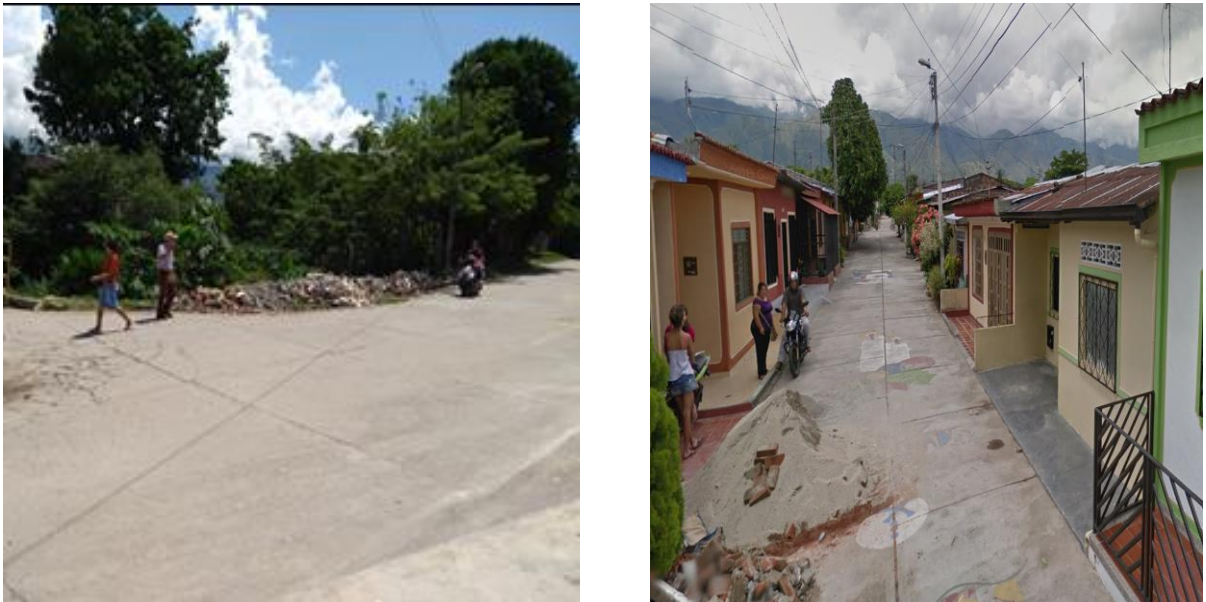
Ilustración 7: Problemática con el comportamiento humano –Presencia de basuras en la vía.

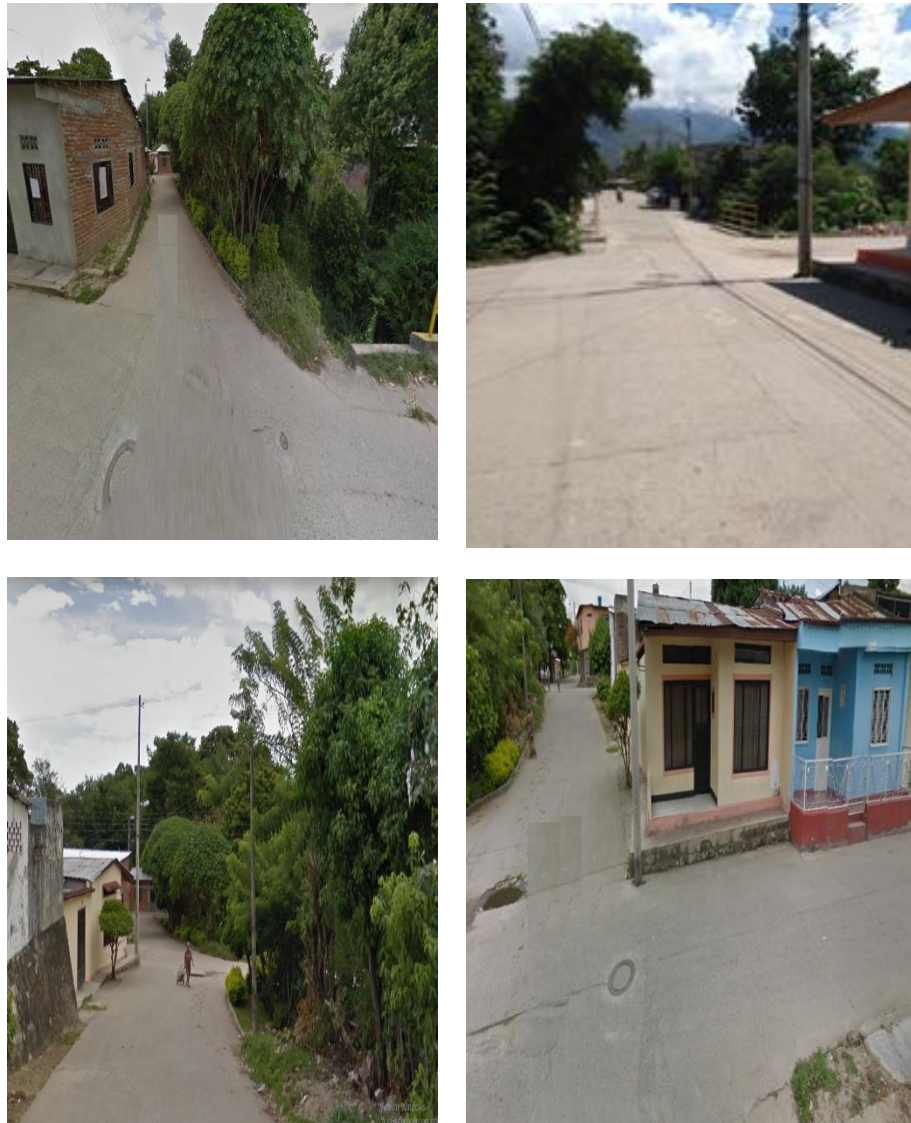
En esta intersección se puede apreciar la ausencia total de demarcaciones y señales verticales, lo cual induce a incrementar la tasa de accidentalidad.

*Ilustración 8: Problemática ausencia de señalización
Calle 23- Carrera 14*

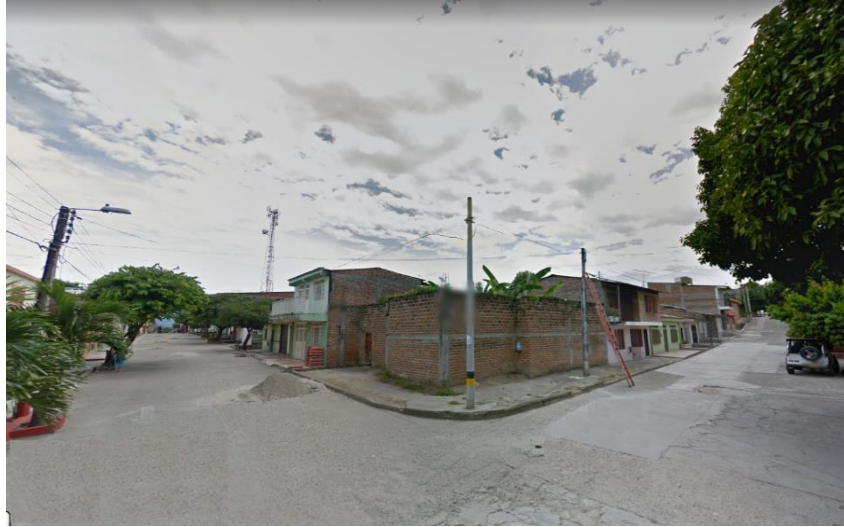
- i. **PROBLEMÁTICA CON ANDENES:** En este tramo, encontramos andenes con presencia de obstáculos a lo largo del recorrido; lo cual expone a los peatones a riesgos de accidente.

*Ilustración 10: Problemática con andenes
Calle 16 con Carrera 6 hasta la 9*

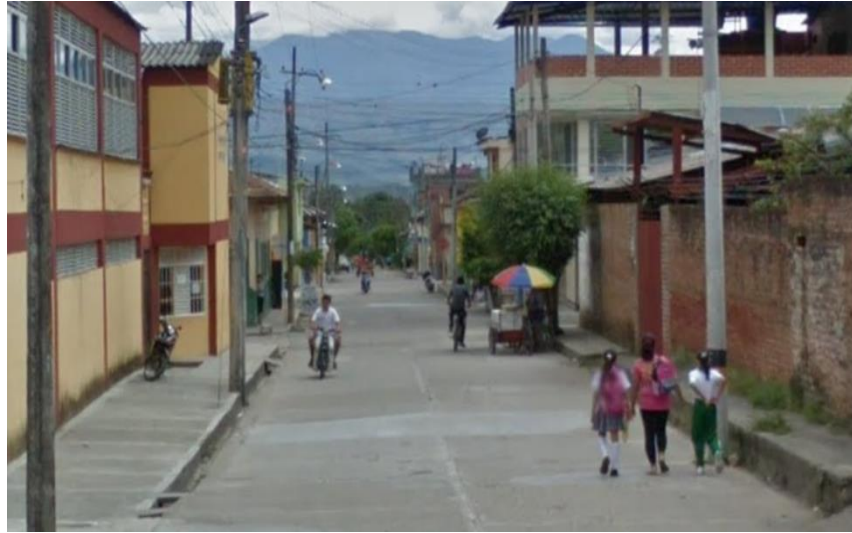
- ii. **PROBLEMÁTICA CON EL COMPORTAMIENTO HUMANO:** Entre las principales conductas imprudentes de los actores viales, se puede apreciar, que, a pesar de la existencia de andenes para el tránsito de peatones, estos no hacen uso de ellos, aumentando el grado de vulnerabilidad de estos actores viales, lo cual es más evidente al inicio y finalización de la jornada escolar. A su vez, se observa la ausencia de uso de elementos de protección como el casco en los motociclistas.

*Ilustración 11: Problemática con el comportamiento humano
Calle 16 con Carrera 6 hasta la 9*

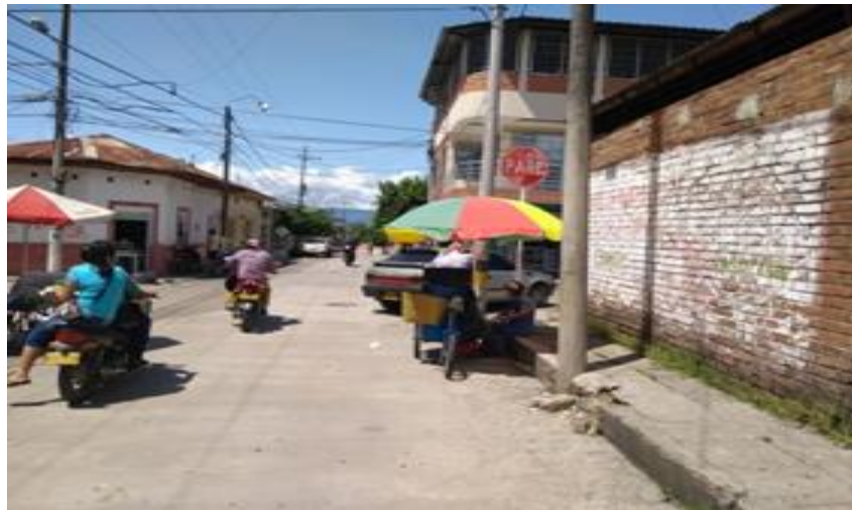
*Ilustración 12: Problemática con el comportamiento humano
Calle 16 con Carrera 6 hasta la 9*

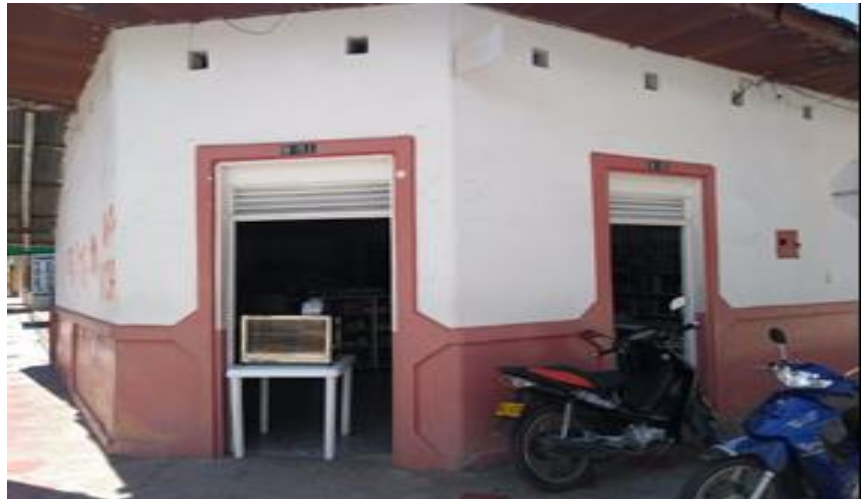
*Ilustración 13: Problemática con el comportamiento humano
Calle 16 con Carrera 6 hasta la 9*

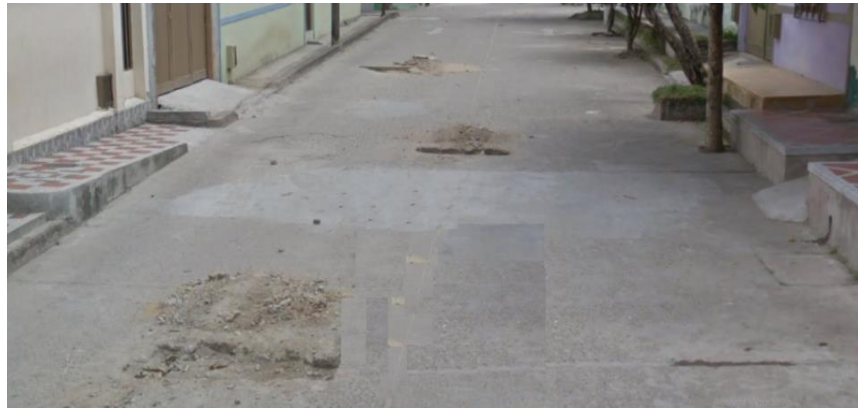
- iv. PROBLEMÁTICA CON FACTORES ASOCIADOS AL MANTENIMIENTO Y AL ESTADO DE LAS VÍAS: La falta de mantenimiento de la calzada, los daños en su estructura y superficie, afectan de manera significativa la seguridad y el confort de los conductores, llegando a causar accidentes de tránsito

*Ilustración 15: Problemática con mantenimiento de la vía
Calle 16 – Carrera 8*

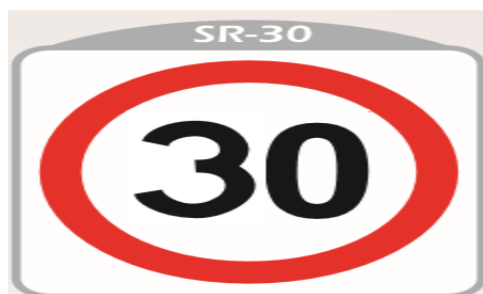
La señal SR-30 Velocidad Máxima Permitida se usa para informar la velocidad máxima a la que pueden circular los vehículos a partir del lugar donde esté instalada.

Ilustración 19: Señal Reglamentaria SR-30 Velocidad máxima permitida.

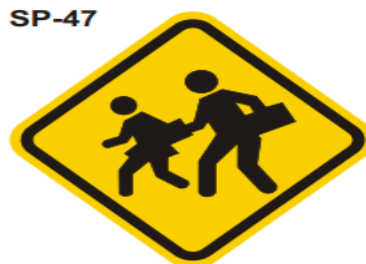
La señal SP-47 que indica la proximidad de Zona Escolar, se empleará para advertir al conductor la presencia de estudiantes en el sector; la cual se debe complementar con las señales SR-30 - Velocidad máxima. En lo posible deberán complementarse con marcas y palabras sobre el pavimento.

Ilustración 22: Señal Zona Escolar SP-47
