**DIAGNÓSTICO DE FALLA Y DISEÑO DE ESTABILIZACIÓN DE PUNTOS
CRÍTICOS DE LA UNIDAD FUNCIONAL 2 CAUCASIA - ZARAGOZA SECTOR
K0+840 a K2+400, PROYECTO CONEXIÓN NORTE - DEPARTAMENTO DE
ANTIOQUIA, COLOMBIA**

Trabajo de grado presentado como requisito para optar al título de:

ESPECIALISTA EN INGENIERÍA DE PAVIMENTOS

UNIVERSIDAD MILITAR NUEVA GRANADA

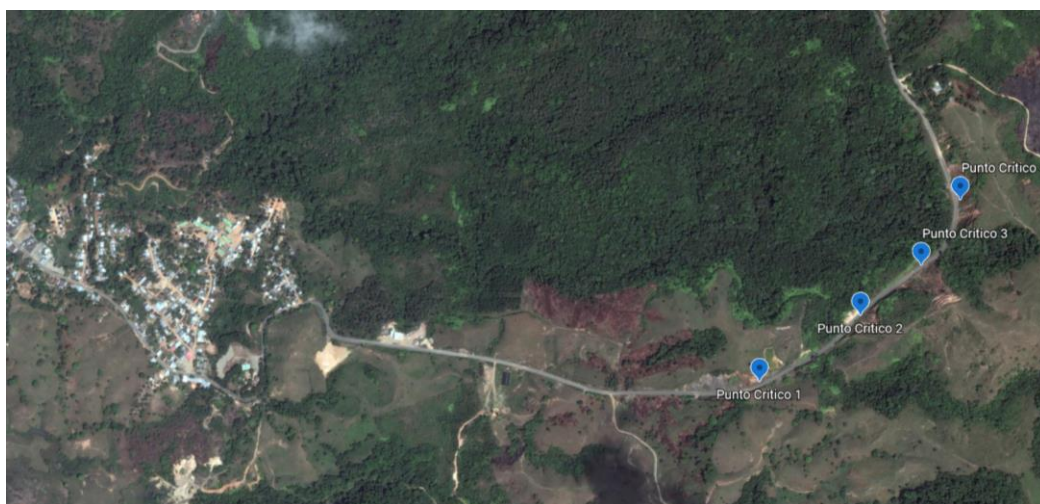
Figura 20. Localización de los Puntos Críticos entre K0+840 a K2+400 Unidad Funcional 2 Caucasia – Zaragoza de Antioquia - Google Earth, 2020.

En la figura anterior, se representa la ubicación de los cuatro puntos críticos de la Unidad Funcional 2 entre el K0+840 al K2+400 comunicado Caucasia con Zaragoza, en la cual la sección vial ya se encuentra construida, pero en la que se siguen presentado fallas en la contención lateral.

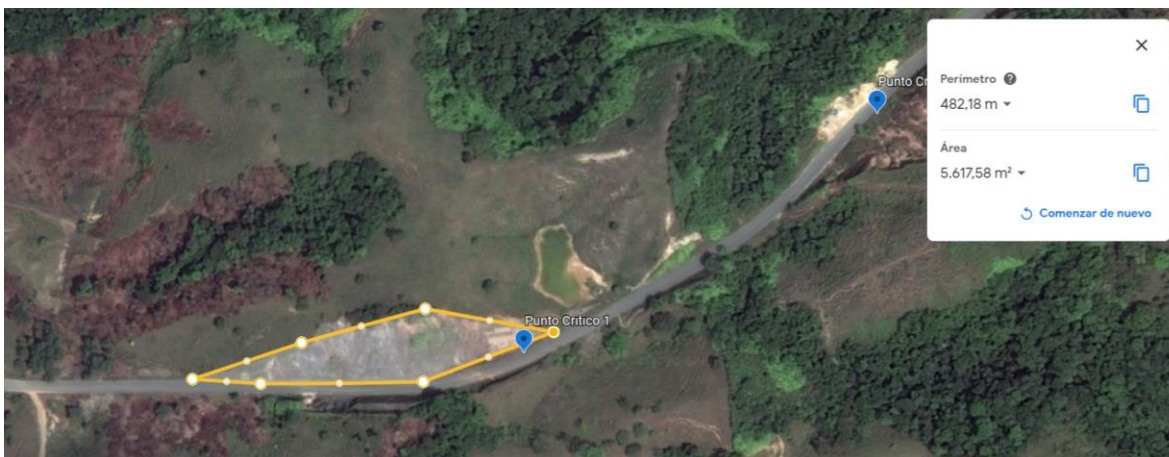
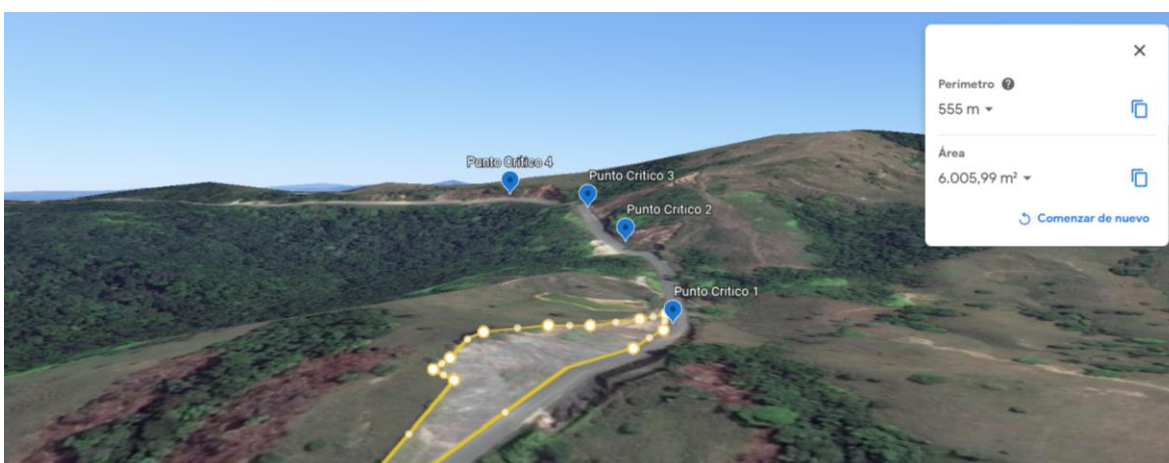
Figura 21. Punto Crítico 1 entre K0+840 a K1+190 Unidad Funcional 2
Caucasia – Zaragoza de Antioquia - Google Earth, 2020.

Figura 22. Punto Crítico 1 entre K0+840 a K1+190 Unidad Funcional 2
Caucasia – Zaragoza de Antioquia (Perspectiva) - Google Earth, 2020.

En la Figura 21 y la Figura 22 se establece el área afectada y la sección en la cual se presentó el movimiento de masa del Punto Crítico, esto teniendo en cuenta la configuración del Diseño Geométrico de la vía.

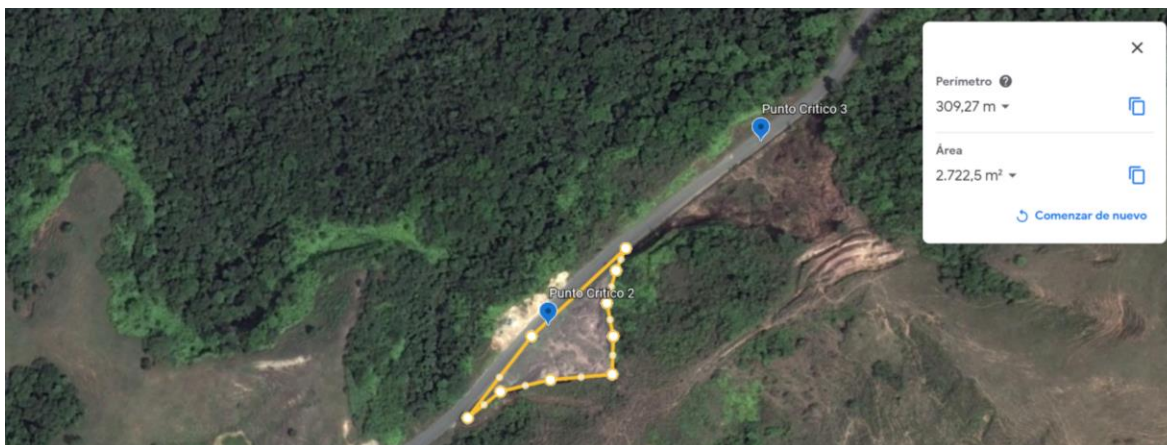
Figura 23. Punto Crítico 2 entre K1+300 a K1+450 Unidad Funcional 2
Caucasia – Zaragoza de Antioquia - Google Earth, 2020.

En la Figura 23 y la Figura 24 se establece el área afectada y la sección en la cual se presentó el movimiento de masa del Punto Crítico, esto teniendo en cuenta la configuración del Diseño Geométrico de la vía; se aclara que este punto ha presentado más de dos deslizamientos de material.

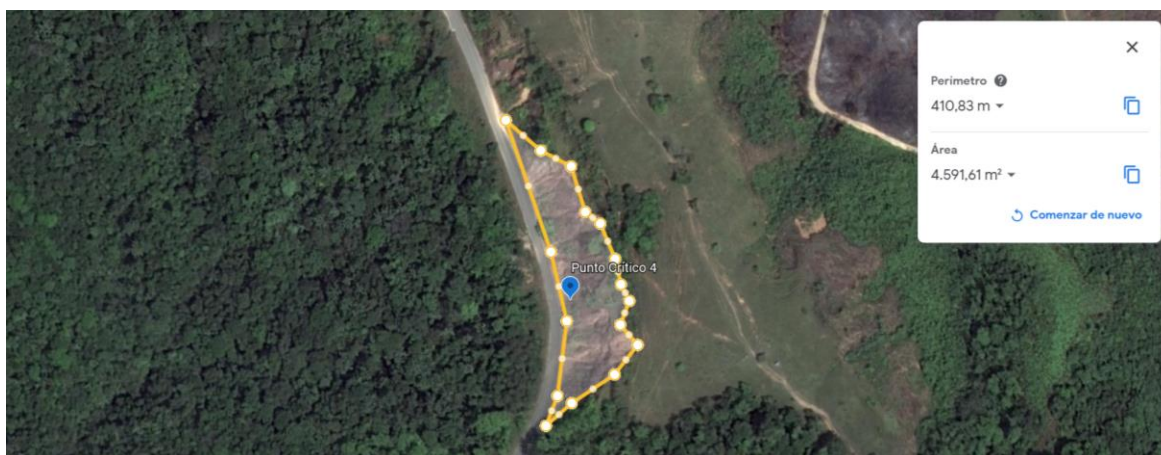
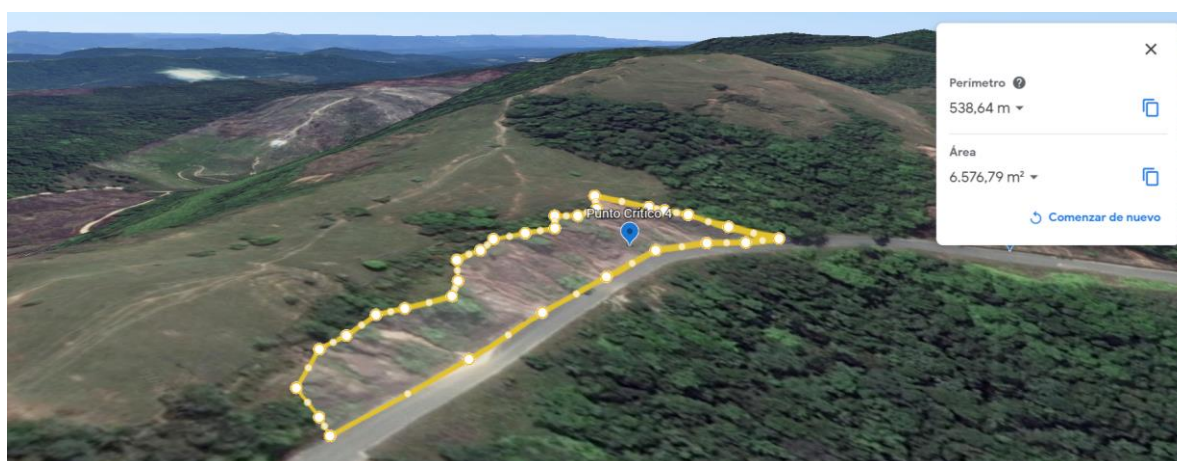
Figura 27. Punto Crítico 4 entre K1+790 a K2+400 Unidad Funcional 2
Caucasia – Zaragoza de Antioquia - Google Earth, 2020.

Figura 28. Punto Crítico 4 entre K1+790 a K2+400 Unidad Funcional 2
Caucasia – Zaragoza de Antioquia - Google Earth, 2020.

En la Figura 27 y la Figura 28 se establece el área afectada y la sección en la cual se presentó el movimiento de masas del Punto Crítico, esto teniendo en cuenta la configuración del Diseño Geométrico de la vía; dentro de los cuatro puntos este ha generado más controversia debido a su falta de consenso entre el método adecuado de contención lateral (se han presentado cuatro deslizamientos).

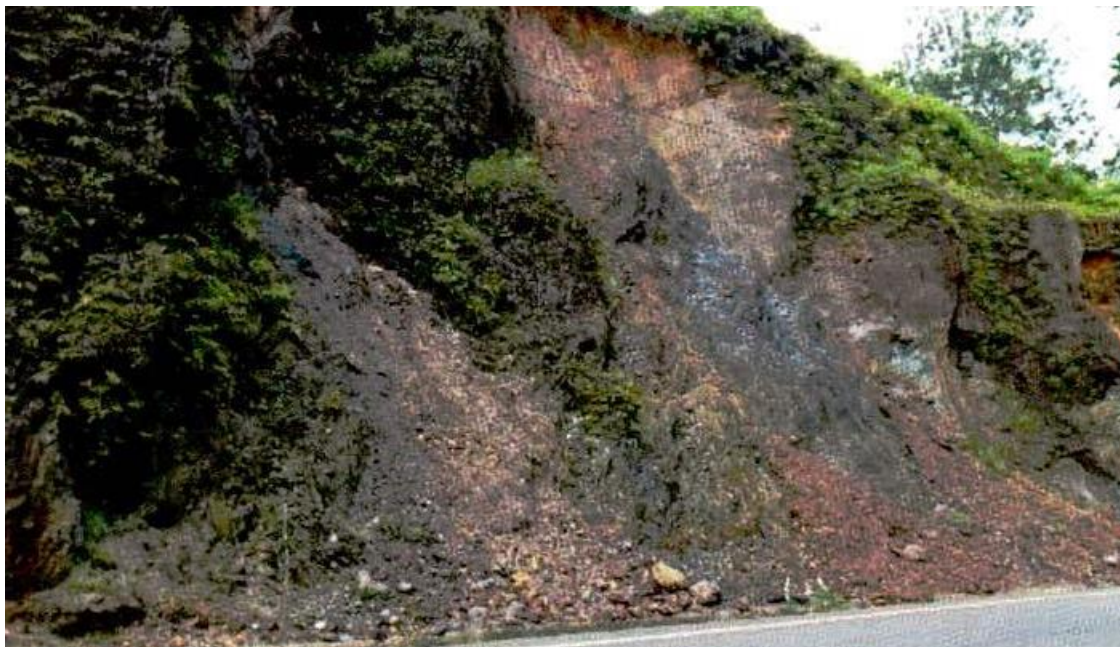
Figura 29. Talud Derecho K1+145 – K1+650. Volumen V Estudio de Estabilidad y Estabilización de Taludes – 2015.

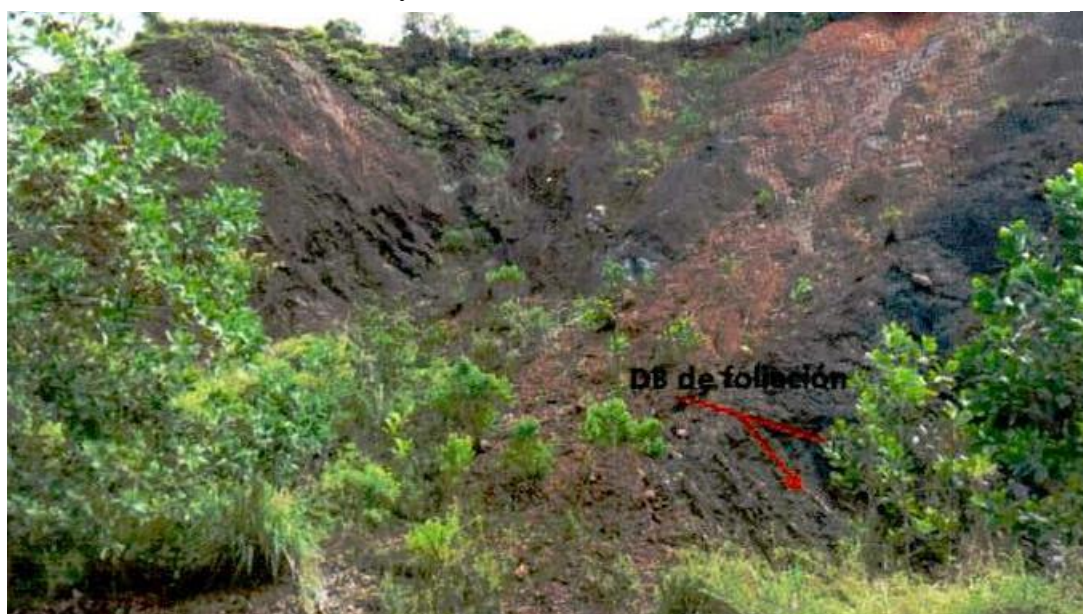
Figura 30. Talud Izquierdo K1+145 – K1+650. Volumen V Estudio de Estabilidad y Estabilización de Taludes – 2015.

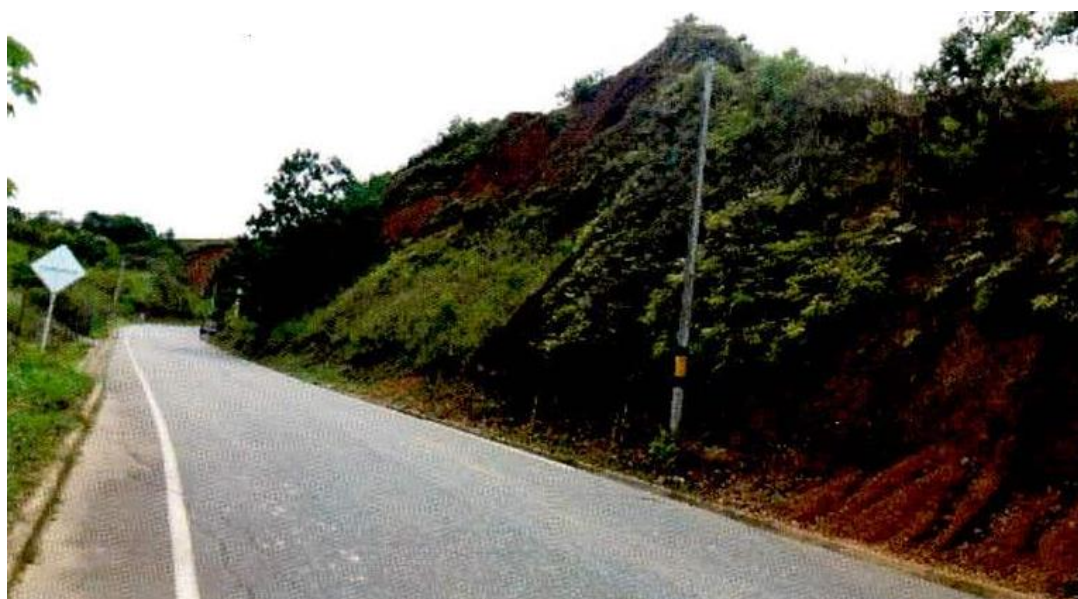
Figura 31. Talud K1+800 al Inicio del Sector. Volumen V Estudio de Estabilidad y Estabilización de Taludes – 2015.

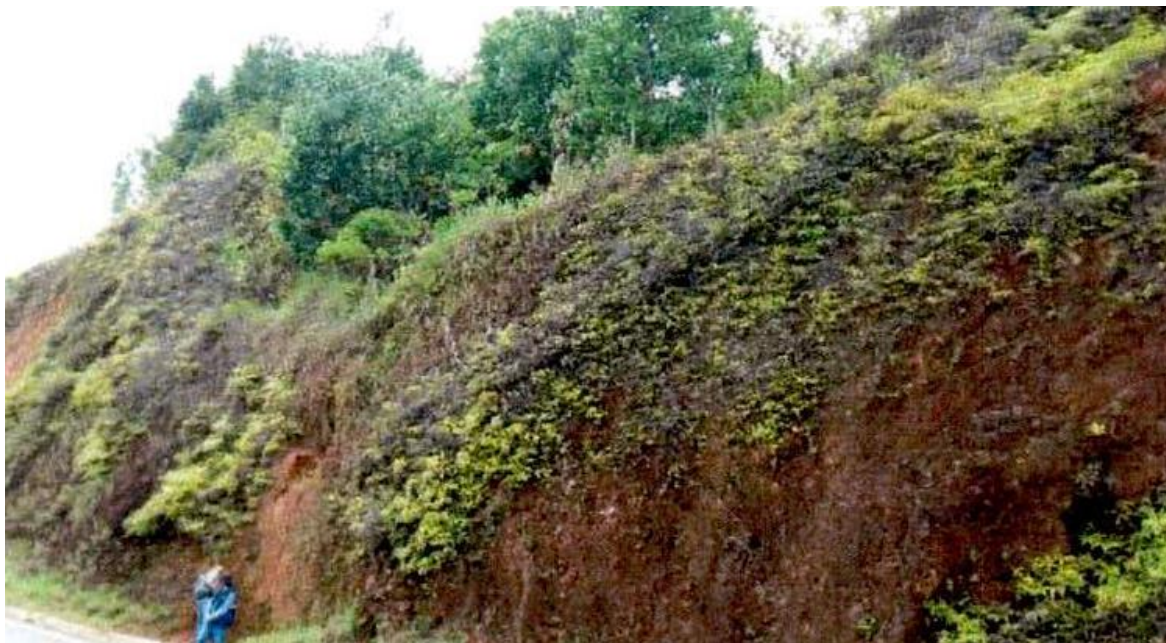
Figura 32. Talud K1+800 en el Centro del Sector. Volumen V Estudio de Estabilidad y Estabilización de Taludes – 2015.

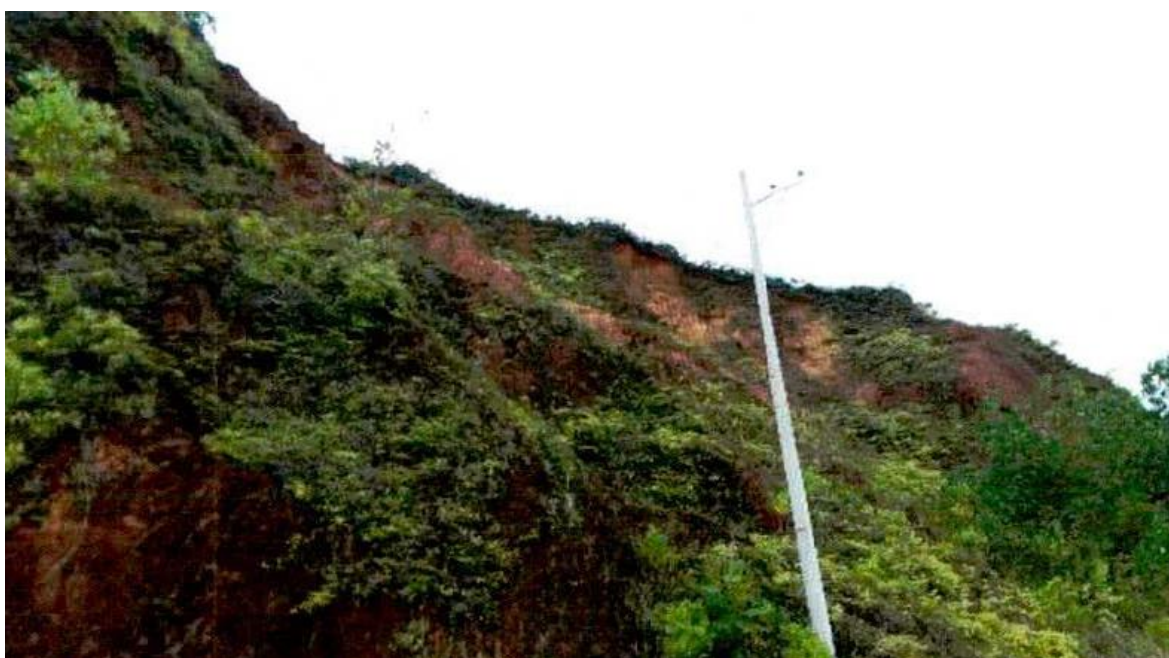
Figura 33. Talud K1+800 Escarpes de la Parte Alta del Talud. Volumen V Estudio de Estabilidad y Estabilización de Taludes – 2015.

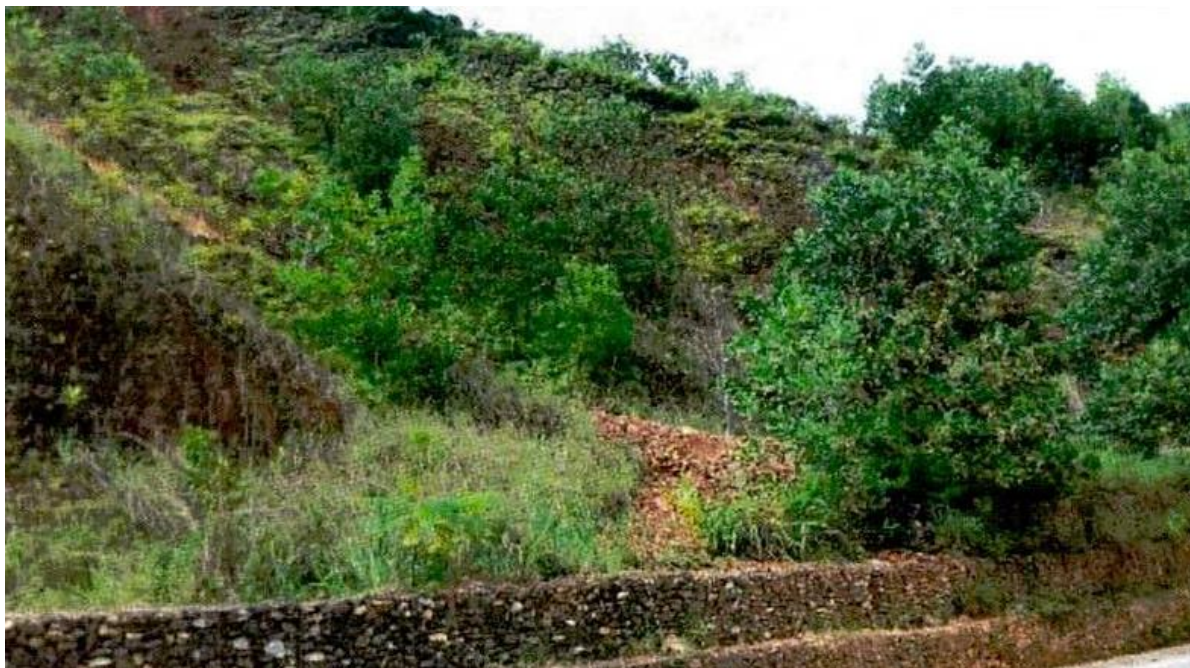
Figura 34. Talud K1+800 Deslizamiento detrás de los gaviones al Final del Tramo. Volumen V Estudio de Estabilidad y Estabilización de Taludes – 2015.

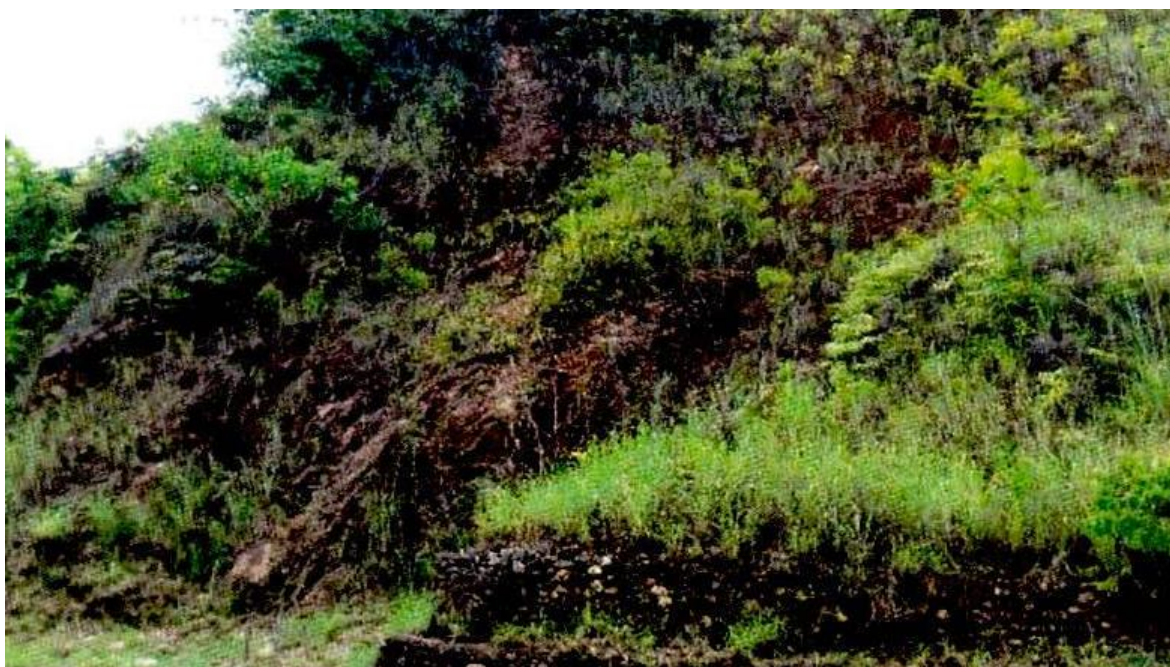
Figura 35. Talud K1+800 Cuarcitas Meteorizadas al Final del Tramo. Volumen V Estudio de Estabilidad y Estabilización de Taludes – 2015.

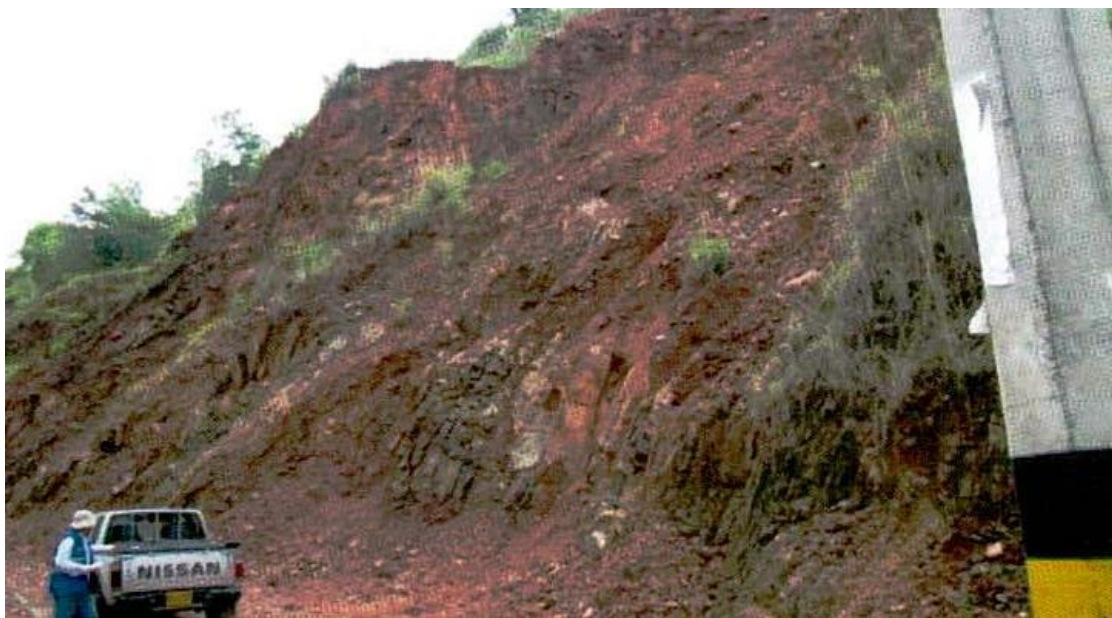
Figura 36. Talud K2+150. Volumen V Estudio de Estabilidad y Estabilización de Taludes – 2015.

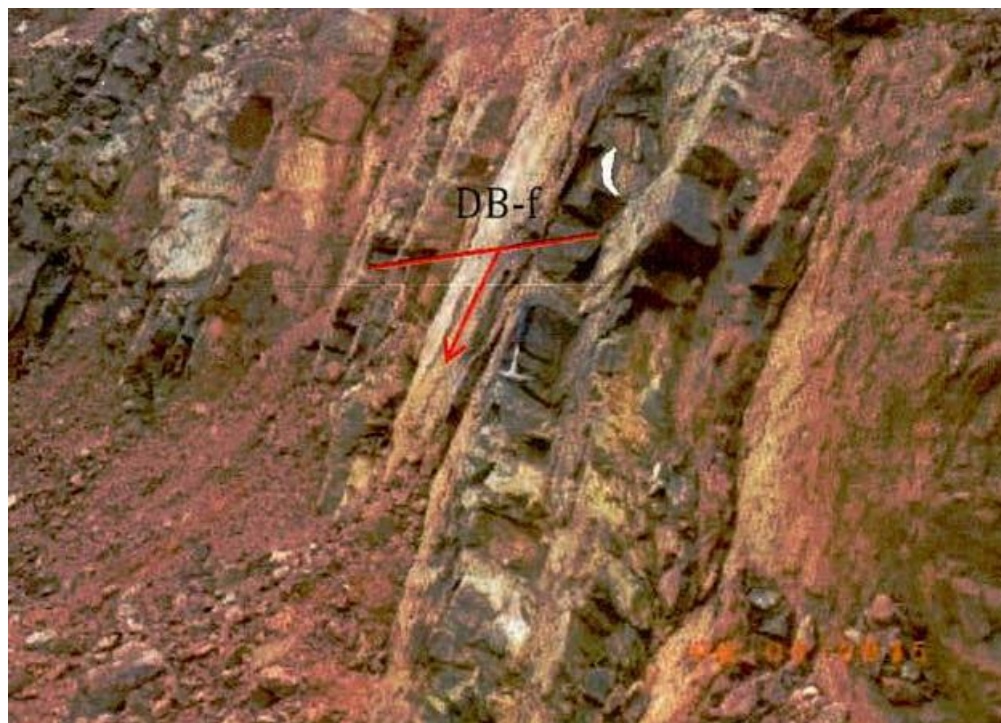
Figura 37. Talud K2+150. Volumen V Estudio de Estabilidad y Estabilización de Taludes – 2015.

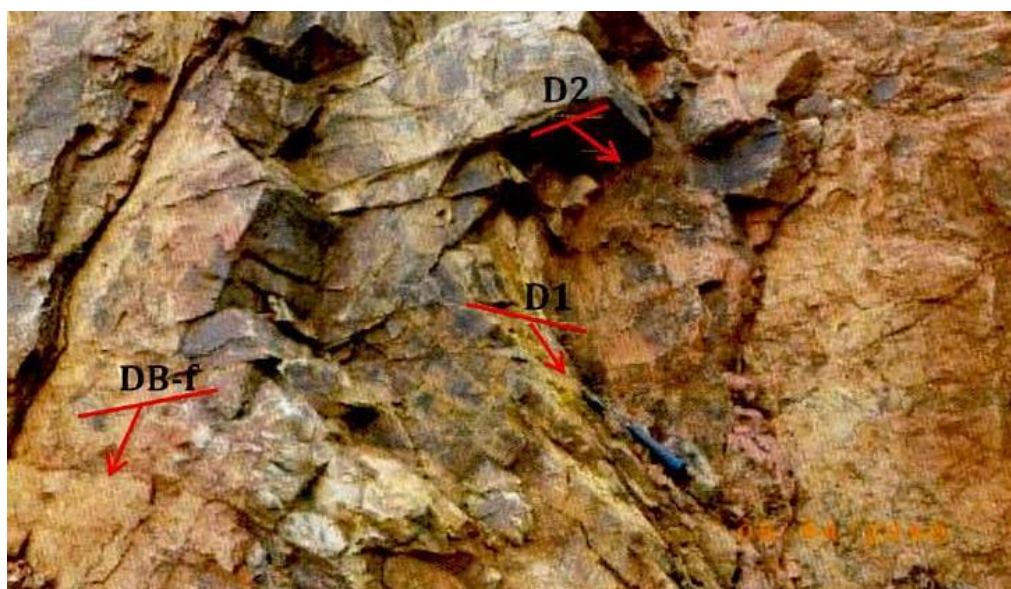
Figura 38. Talud K2+380. Volumen V Estudio de Estabilidad y Estabilización de Taludes – 2015.

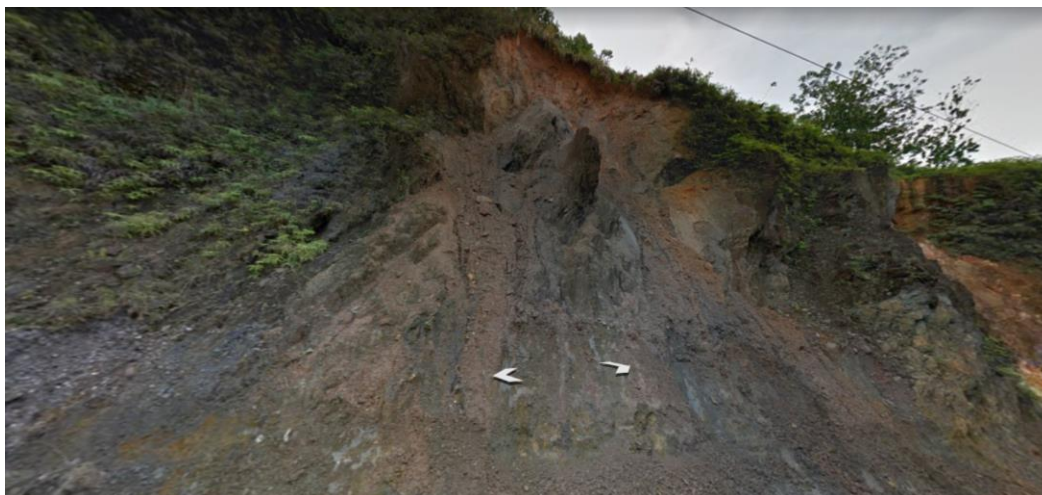
Figura 39. Talud Derecho K1+145 – K1+650 Deslizamiento de Material. Google Earth 2020.

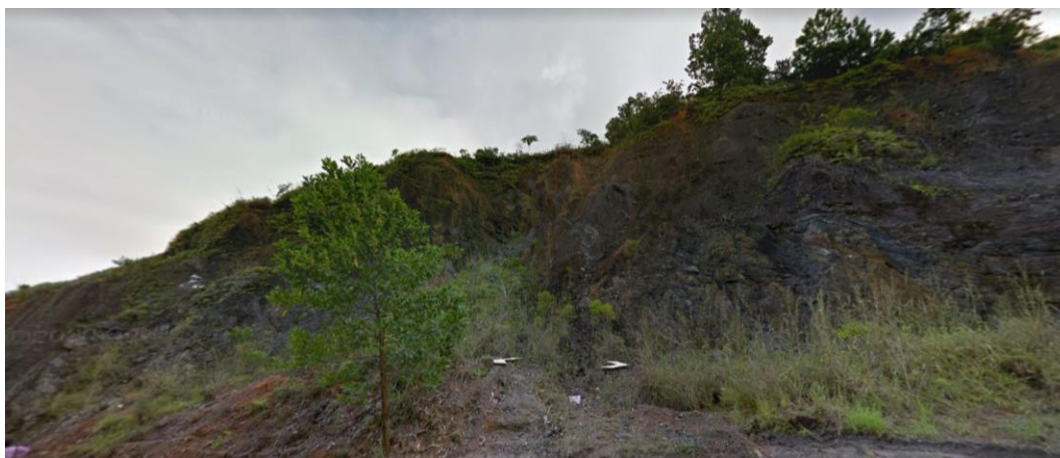
Figura 40. Talud Derecho K1+145 – K1+650 Desgaste del material en la Corona. Google Earth 2020.

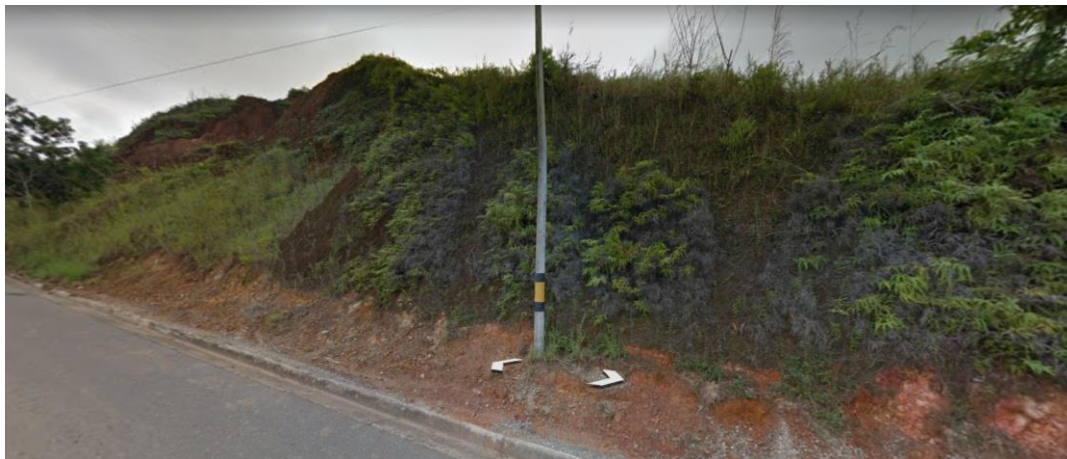
Figura 41. Talud K1+800 al Inicio del Sector. Socavación en el apoyo del talud. Google Earth 2020.

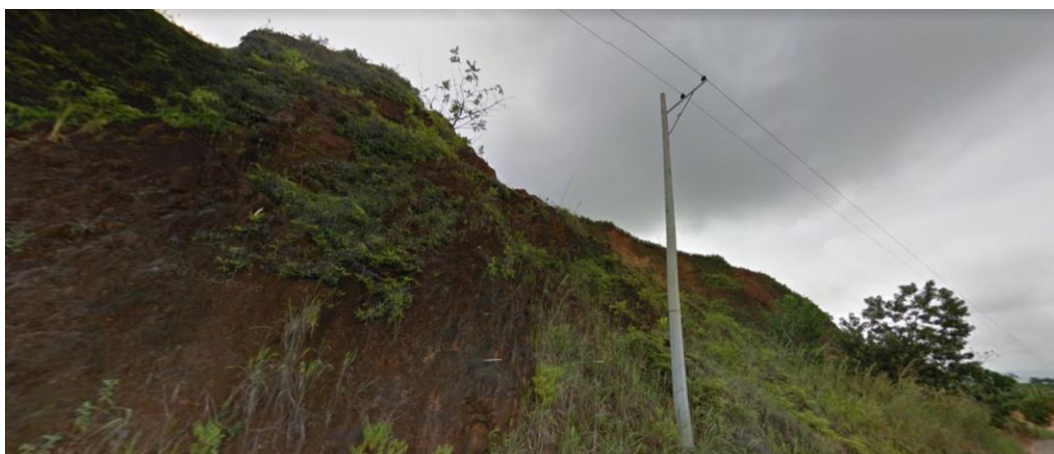
Figura 42. Talud K1+800 Perdida del material de Contención de revegetalización en la parte posterior a los gaviones al Final del Tramo. Google Earth 2020.

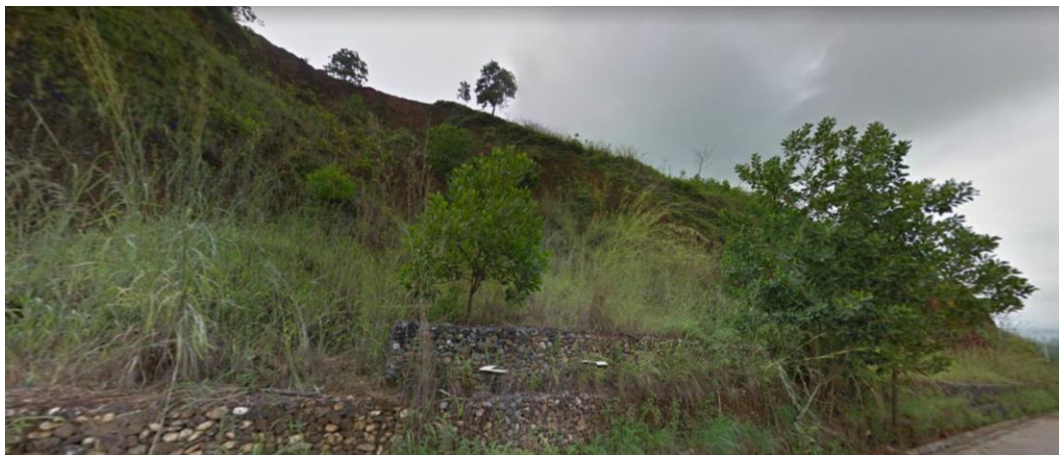
Figura 43. Talud K1+800 Perdida del material de Contención de revegetalización en la parte posterior a los gaviones al Final del Tramo. Google Earth 2020.

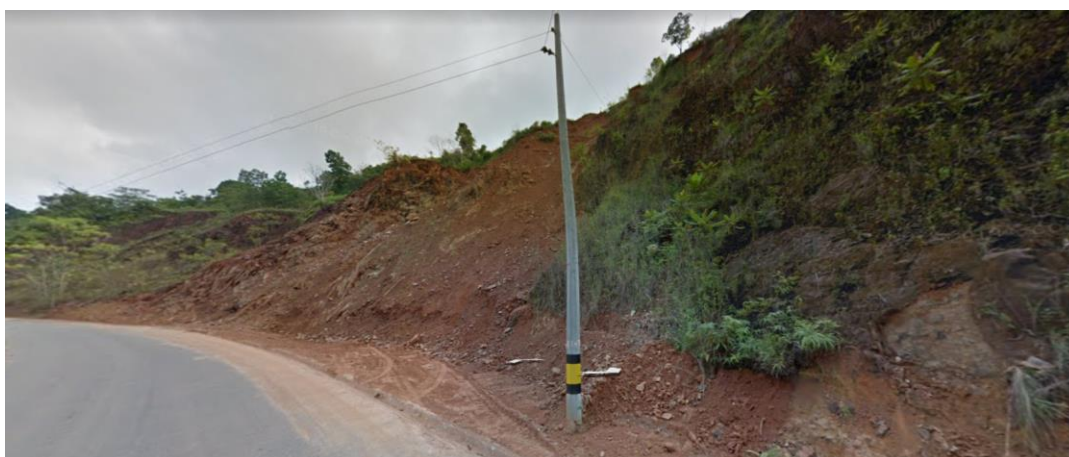
Figura 44. Talud K2+150. Incremento en el movimiento del Talud hacia la Vía. Google Earth 2020.

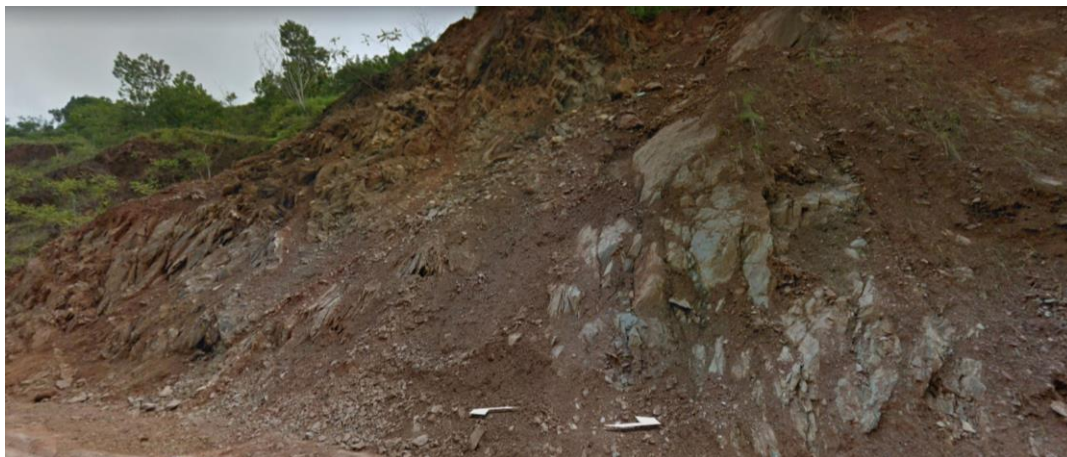
Figura 45. Talud K2+150. Movimiento de masas del Talud. Google Earth 2020.

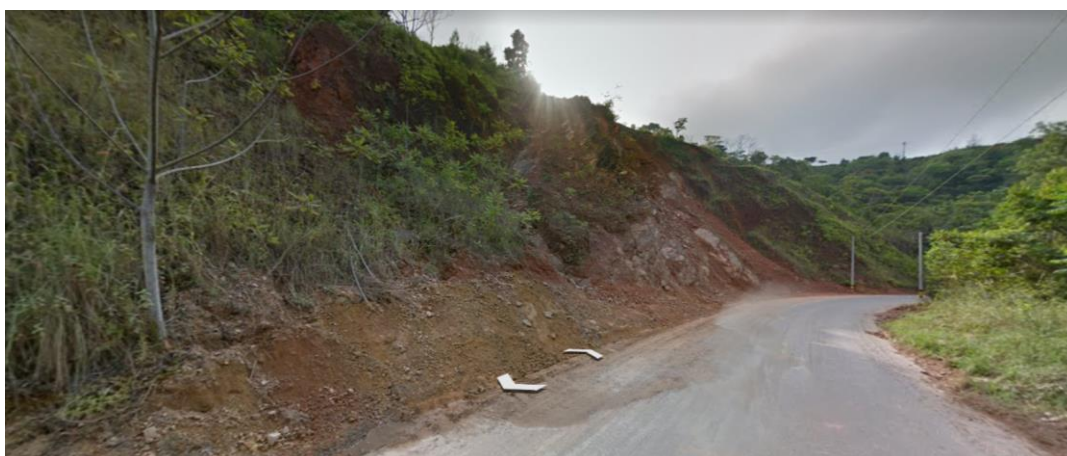
Figura 46. Talud K2+150. Sistema de Drenaje Deficiente. Google Earth 2020.

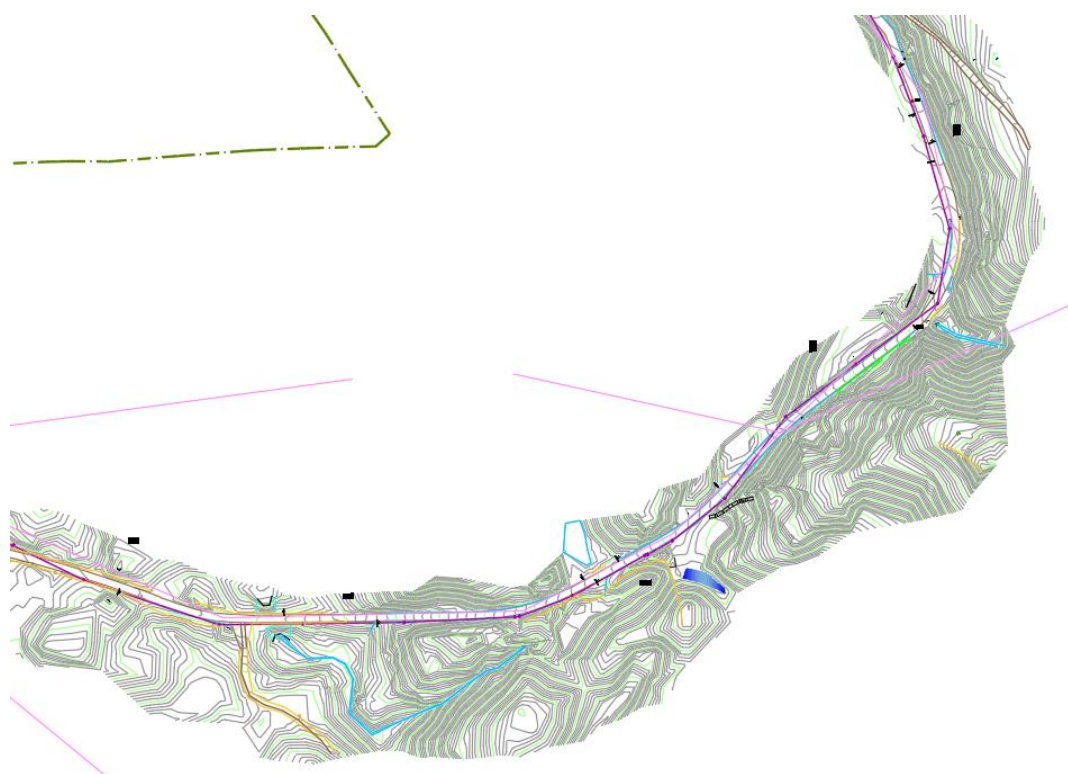
Figura 52. Plano Topográfico Sección crítica – Volumen V Estudio de Estabilidad y Estabilización de Taludes – 2015.

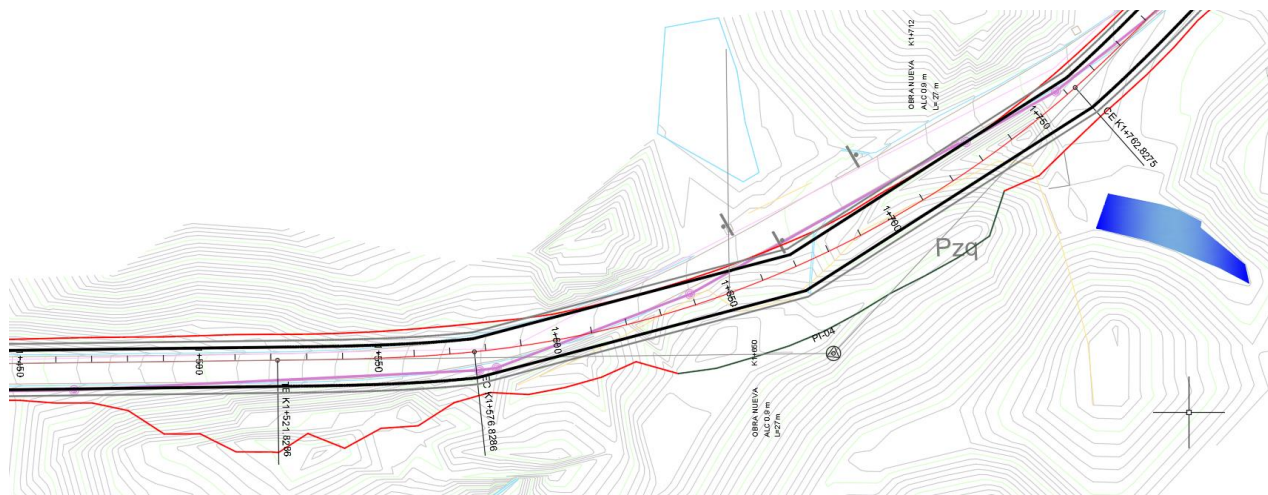
Figura 53. Diseño Geométrico Sección crítica 1 – Volumen V Estudio de Estabilidad y Estabilización de Taludes – 2015.

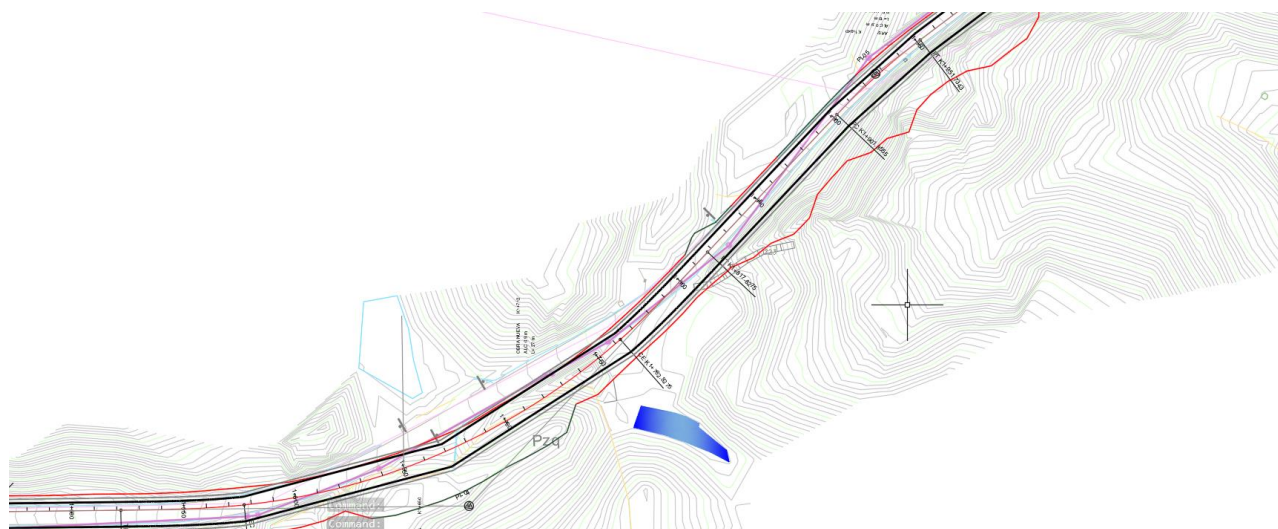
Figura 54. Diseño Geométrico Sección crítica 2 – Volumen V Estudio de Estabilidad y Estabilización de Taludes – 2015.

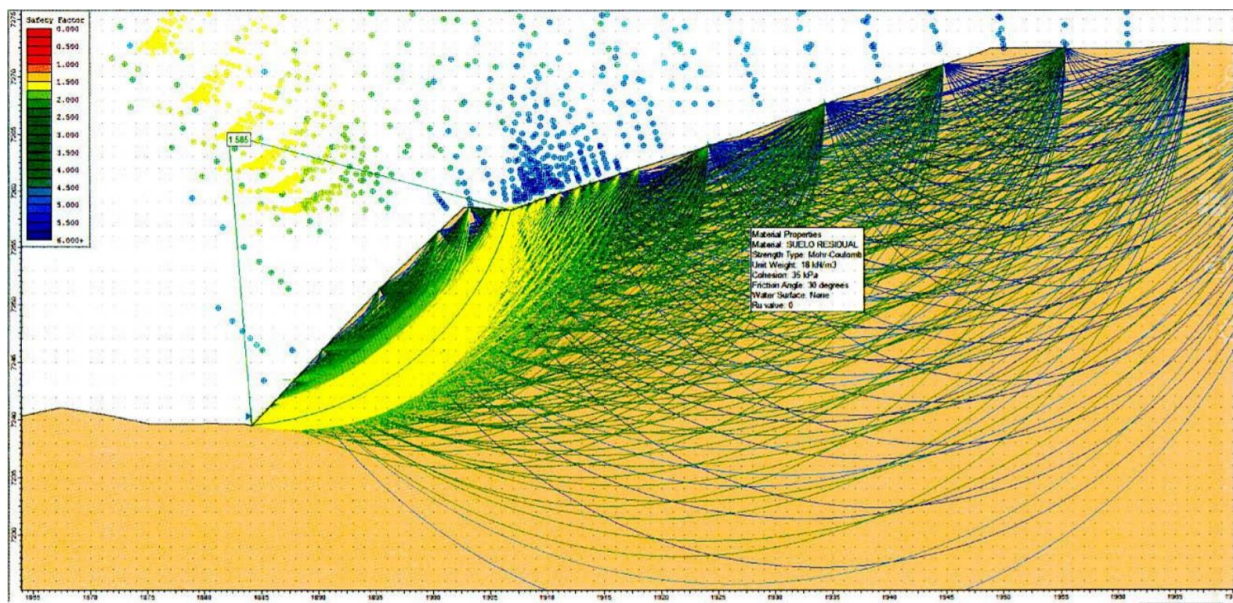
Figura 64. Calculo Estático SLIDE V6.0 (K1+800 – K1+850) – Volumen V Estudio de Estabilidad y Estabilización de Taludes – 2015.

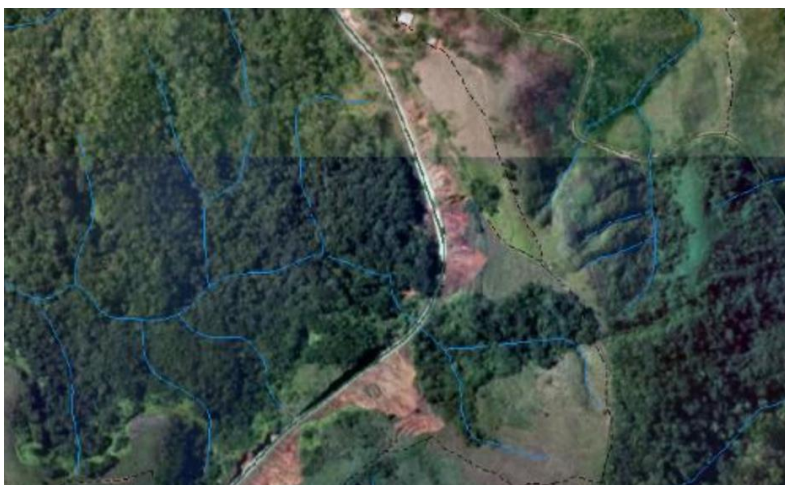
Aunque se puede evidenciar la actividad que fue realizada para la recuperación de los sitios inestables, la cual consistió en un terraceo pequeño localizado sobre el sector sur junto con un

sistema de mallas para contener el material, parcialmente derrumbado; adicionalmente no se construyeron obras de mitigación para facilitar la recuperación de la vertiente, por lo que la recuperación de los taludes es completamente natural.

Figura 79. Sección Crítica entre K1+790 a K2+400 Unidad Funcional 2
Caucasia – Zaragoza de Antioquia - Google Earth, 2020.

El seguimiento realizado a los puntos Críticos muestra que las zonas desde las cuales se desprenden materiales son pequeñas y se asocian con la ausencia de vegetación, es decir, funcionan como cárcavas, lo que implica que no se deben esperar movimientos en masa con volúmenes de decenas o centenares de metros cúbicos, esto teniendo en cuenta que el material que ya se ha deslizado ha generado una disminución en la pendiente del talud y adicionalmente si se propicia el crecimiento de vegetación es posible reducir su actividad en el corto plazo en solo meses.

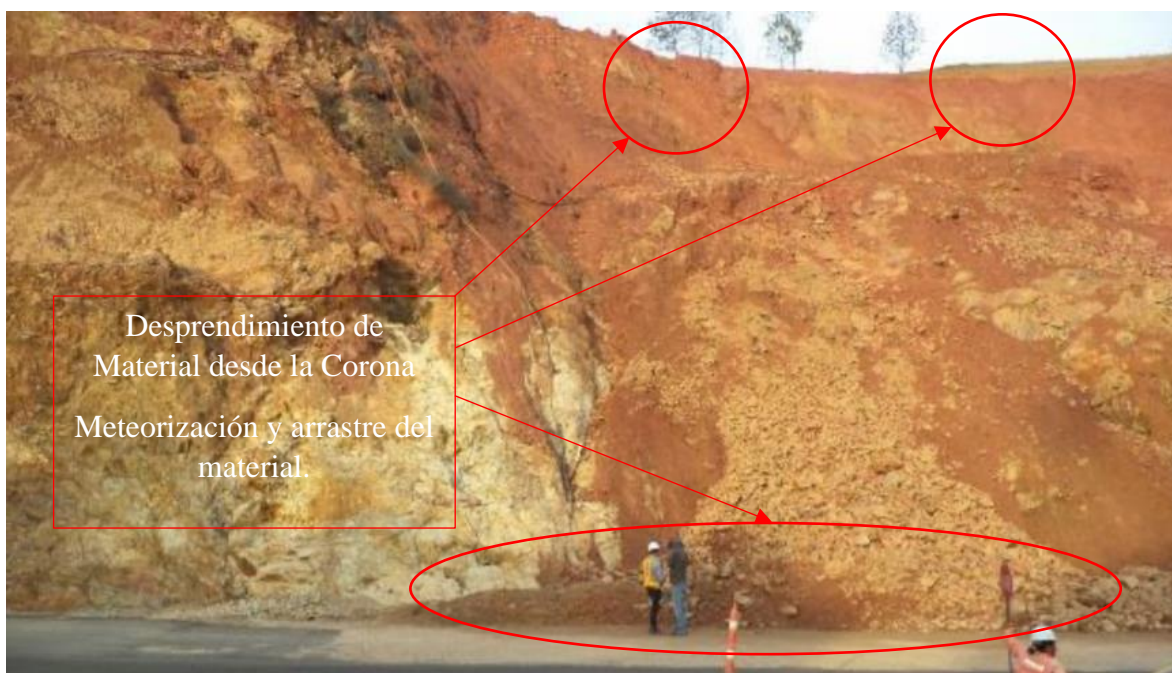
Figura 80. Sección Crítica entre K2+300 Unidad Funcional 2 Caucaasia – Zaragoza de Antioquia - Volumen V Estudio de Estabilidad y Estabilización de Taludes – 2015.

Para la evaluación de la estabilidad del talud se realizó un análisis de medio continuo, el cual propone el equilibrio estático para la sección de análisis bajo ciertas hipótesis. El Análisis de estabilidad de medio continuo consiste en un análisis numérico para el talud existente, en función del factor de seguridad, mediante el programa Slide, este permite modelar una variedad de condiciones de suelo mediante diferentes métodos de análisis para determinar la potencial superficie de falla, realizando adicionalmente el estudio sísmico mediante análisis pseudo-estático.

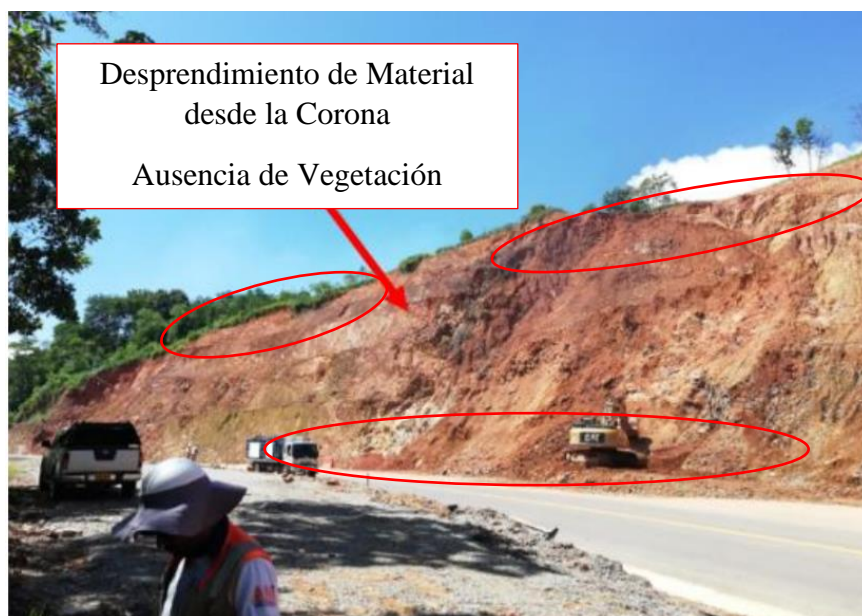
Un análisis similar se realizó para la sección otra de las secciones de este tramo, en la cual se presenta la evolución del comportamiento del terreno en el perfil mencionado, notándose que el proceso de inestabilidad ha ido disminuyendo en el tiempo, alcanzando incluso estabilidad en las partes alta y baja del talud, las cuales no ha presentado variaciones desde diciembre de 2019.

Figura 82. Sección Crítica entre K2+260 Unidad Funcional 2 Caucaasia – Zaragoza de Antioquia - Volumen V Estudio de Estabilidad y Estabilización de Taludes – 2015.

En la parte media del talud se puede notar una disminución en la altura del corte, la cual corresponde a material previamente desprendido que fue retirado durante el proceso de reconformación del sitio.

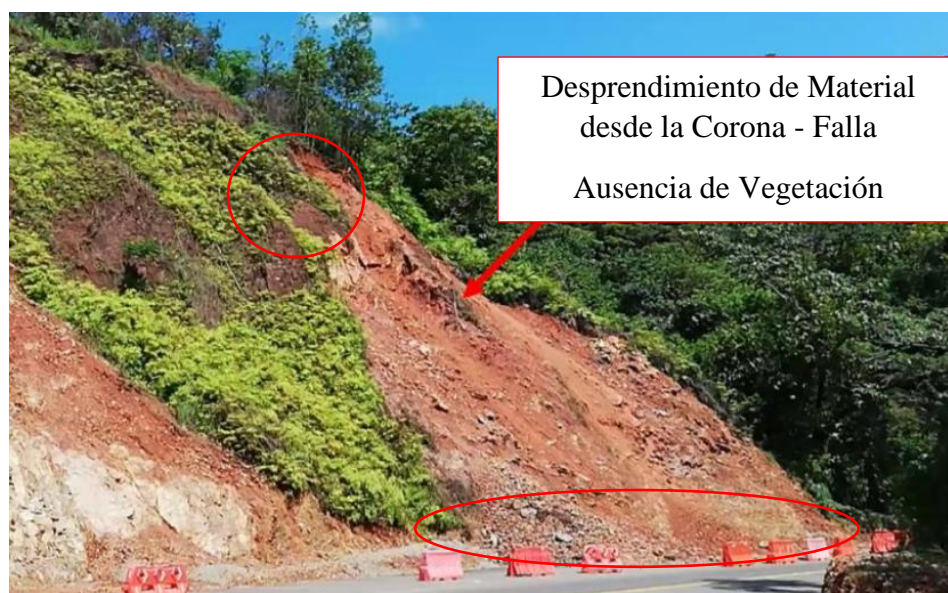
Finalmente se realizó un análisis adicional a los Puntos Críticos, en esta sección el seguimiento topográfico mostró estabilidad global del talud desde la intervención al sitio. Se presenta la ubicación en campo aproximada de la sección, donde se puede evidenciar una mayor presencia de afloramiento de roca.

Figura 84. Sección Crítica entre K2+200 Unidad Funcional 2 Caucaasia – Zaragoza de Antioquia - Volumen V Estudio de Estabilidad y Estabilización de Taludes – 2015.
