ANÁLISIS DE CAMBIO EN LA LÍNEA DE COSTA EN LA ZONA LITORAL DEL PARQUE NACIONAL NATURAL VÍA ISLA DE SALAMANCA PARA LOS AÑOS 2000, 2013 Y 2020 UTILIZANDO IMÁGENES LANDSAT 7 Y 8

**ANALYSIS OF CHANGE IN THE COASTLINE IN THE LITTORAL
ZONE OF THE VÍA ISLA DE SALAMANCA NATIONAL NATURAL
PARK FOR THE YEARS 2000, 2013 AND 2020 USING LANDSAT 7
AND 8 IMAGES**

**UNIVERSIDAD MILITAR NUEVA GRANADA
ESPECIALIZACIÓN EN GEOMÁTICA
DICIEMBRE DE 2020
BOGOTÁ-COLOMBIA**

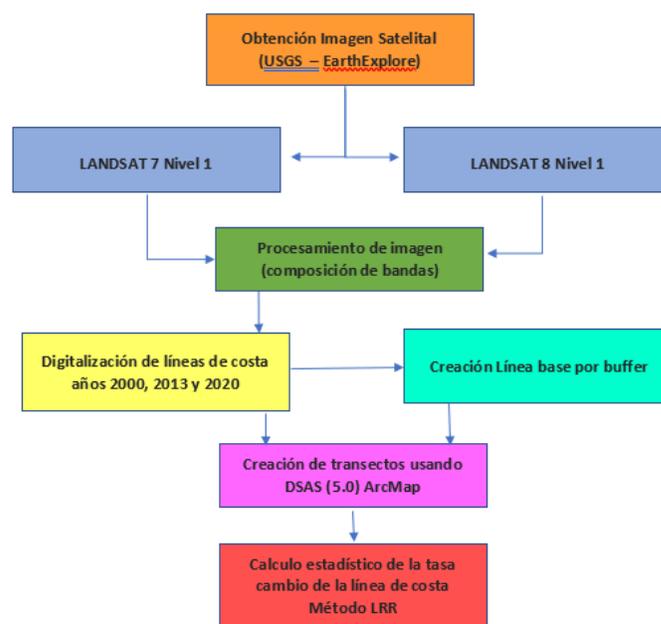
Figura 2. Metodología para el análisis de cambio de línea de costa en la zona litoral del PNN Vía Parque Isla de Salamanca.

comprendido entre 2000, 2013 y 2020, para posteriormente realizar un análisis cuantitativo de los resultados, identificando las zonas de mayor evolución de la erosión costera en el área de estudio (Figura 2).

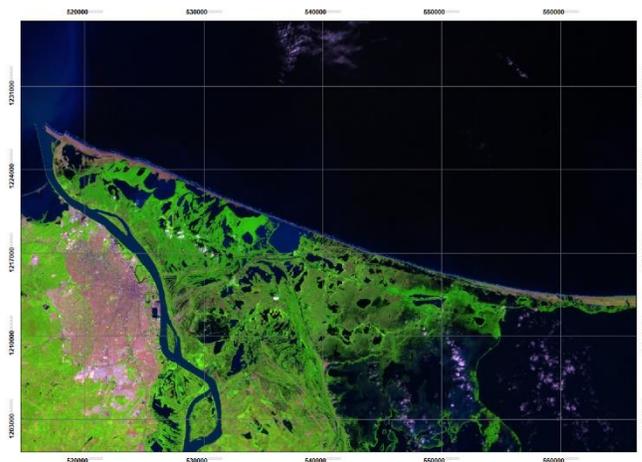
Figura 3 Combinación bandas agua/tierra 4,5,3 – Imagen Landsat 7, año 2000

Previamente se realizó el procesamiento de las imágenes multispectrales utilizando la composición de bandas, para este procesamiento primero se tomaron todas las bandas en el orden específico y luego se combinaron las bandas mediante el método RGB de composición de colores en términos de intensidad. Para obtener una mayor diferenciación entre el límite agua y tierra se utilizó una relación de combinación bandas en términos de agua/tierra entre Infrarrojo Cercano (NIR) 5, infrarrojo de onda corta (SWIR 1) 6 y rojo 4 para la imagen Landsat 8 (Figura 4 y Figura 5) y para la combinación de bandas 4 (NIR), 5 (SWIR 1) y 3 (rojo) para la imagen Landsat 7 (Figura 3). Al realizar la combinación de las bandas se reduce el nivel de subjetividad en el proceso de delimitación de la costa.

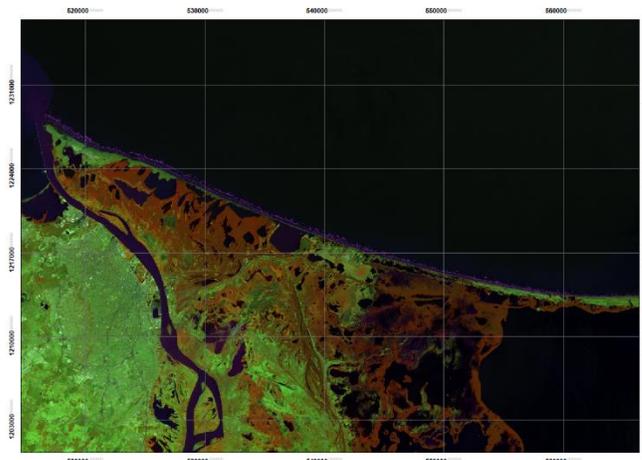
Figura 4 Combinación bandas agua/tierra 5,6,4 – Imagen Landsat 8, año 2013

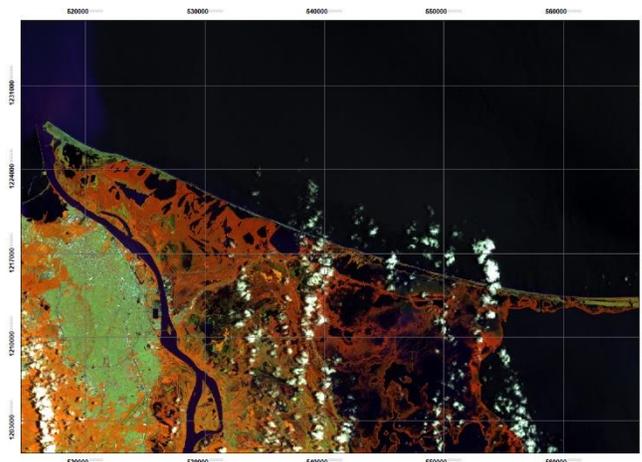
Figura 5 Combinación bandas agua/tierra 5,6,4 – Imagen Landsat 8, año 2020

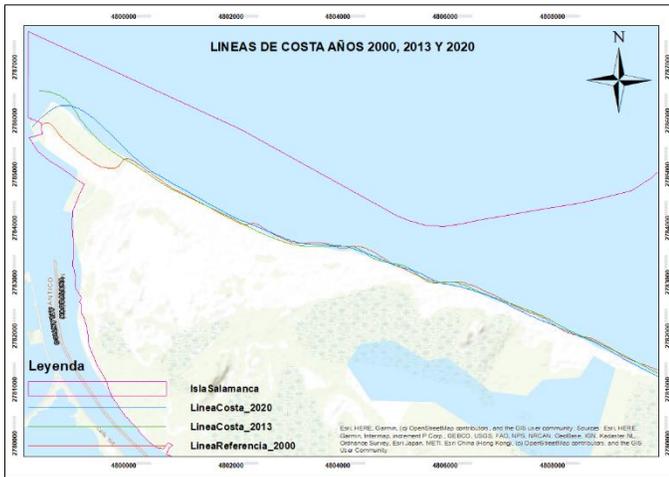
Figura 6 Líneas de costa años 2000, 2013 y 2020 tramo 1

Del paso de la digitalización para cada año se obtuvo un shapefile con la línea de costa para los años 2000, 2013 y 2020 en la franja litoral de la Isla Parque vía Salamanca. Debido a que la longitud del litoral es de 59 km se divide en cinco tramos, para mayor visualización (ver Figura 6 a la Figura 10).

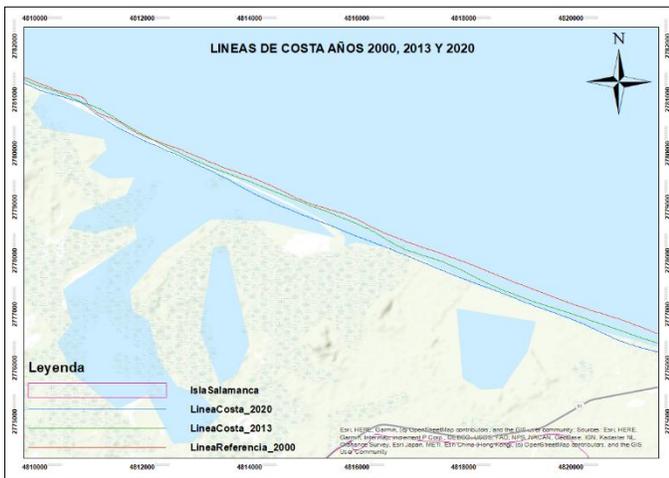
Figura 7 Líneas de costa años 2000, 2013 y 2020 tramo 2

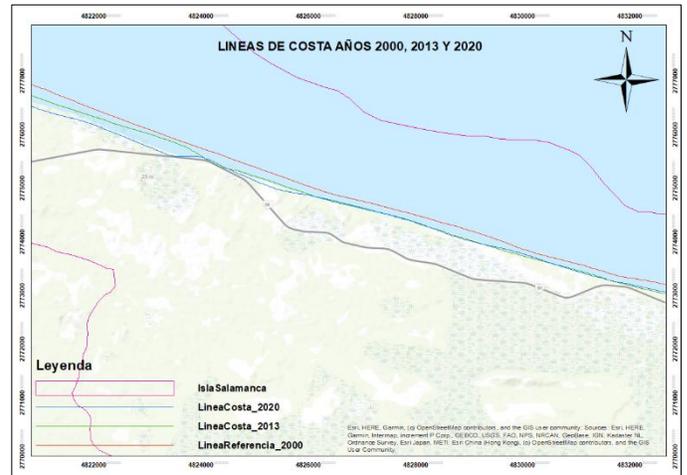
Figura 8 Líneas de costa años 2000, 2013 y 2020 tramo 3

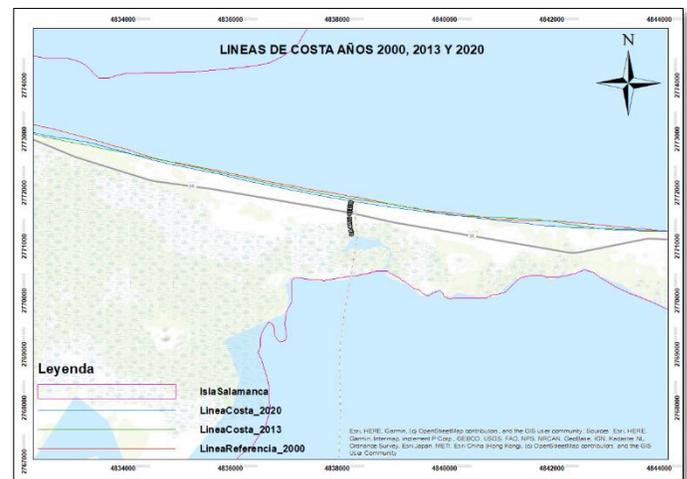
Figura 9 Líneas de costa años 2000, 2013 y 2020 tramo 4

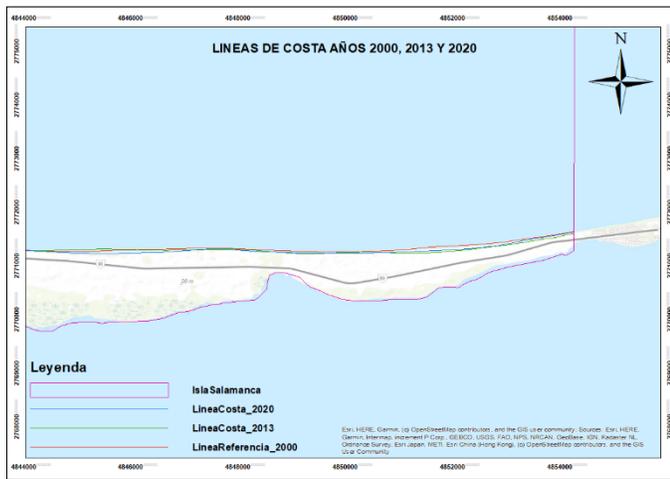
Figura 10 Líneas de costa años 2000, 2013 y 2020 tramo 5

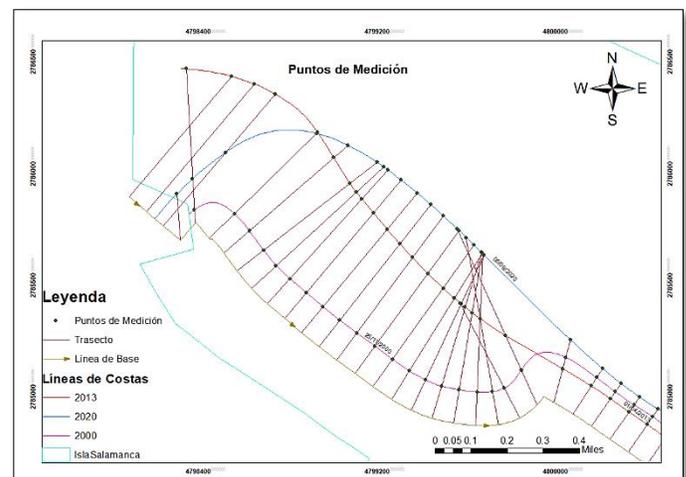
Figura 11 Creación de los puntos de medición con respecto a las líneas de costa y línea de base en el sector de bocas de cenizas

Contando con los insumos requeridos se incorpora la línea base y las líneas costeras resultantes del proceso anterior al DSAS. Con esto se generan los transectos, los cuales se traslapan y/o interceptan con las líneas de costa creando un punto de medición donde estos puntos se utilizan para calcular las tasas de cambio de la línea costera. En la Figura 11 se puede observar para la zona comprendida de bocas de ceniza los puntos de medición identificados en el proceso de cálculo de línea de costa.

Con la configuración se obtuvo un total de 588 transectos con un intervalo promedio de 142,16 m a lo largo de los 59 km de zona litoral del PNN Vía Parque Isla de Salamanca.

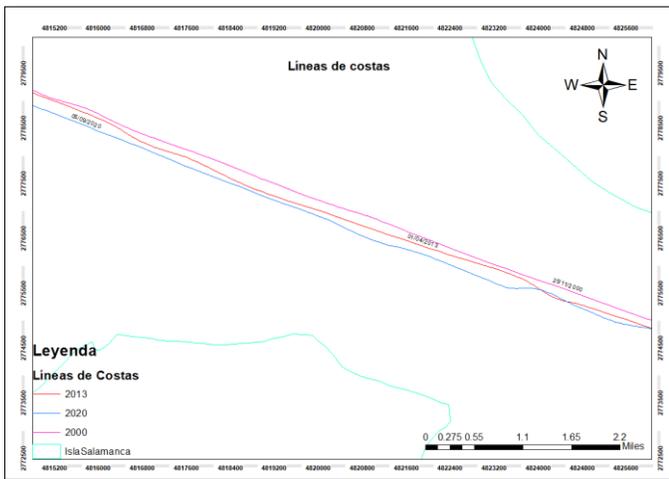
Figura 12 Posiciones de las tres líneas de costa estudiadas

En la Figura 12 se muestran las posiciones de las líneas de costa.

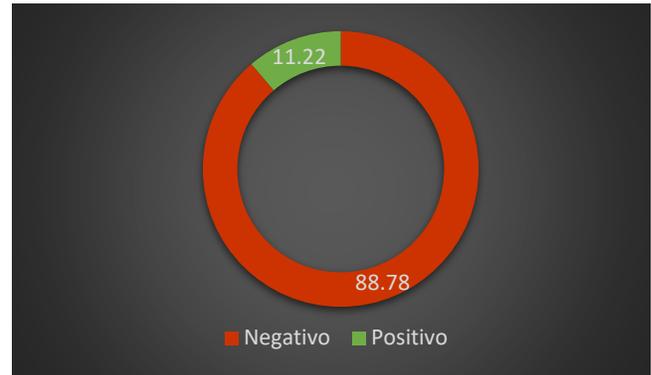
Figura 13 Porcentaje de todos los transectos que representan erosión (negativo) o acreción costera (positivos)

En los 59 km de zona litoral de Vía Parque Isla de Salamanca se registraron 522 transectos con distancia negativa, los cuales equivalen a un porcentaje del 88,78% del área de estudio. Y los 66 transectos restante corresponden a distancia positiva, lo que equivale al 11,22% (Figura 13).

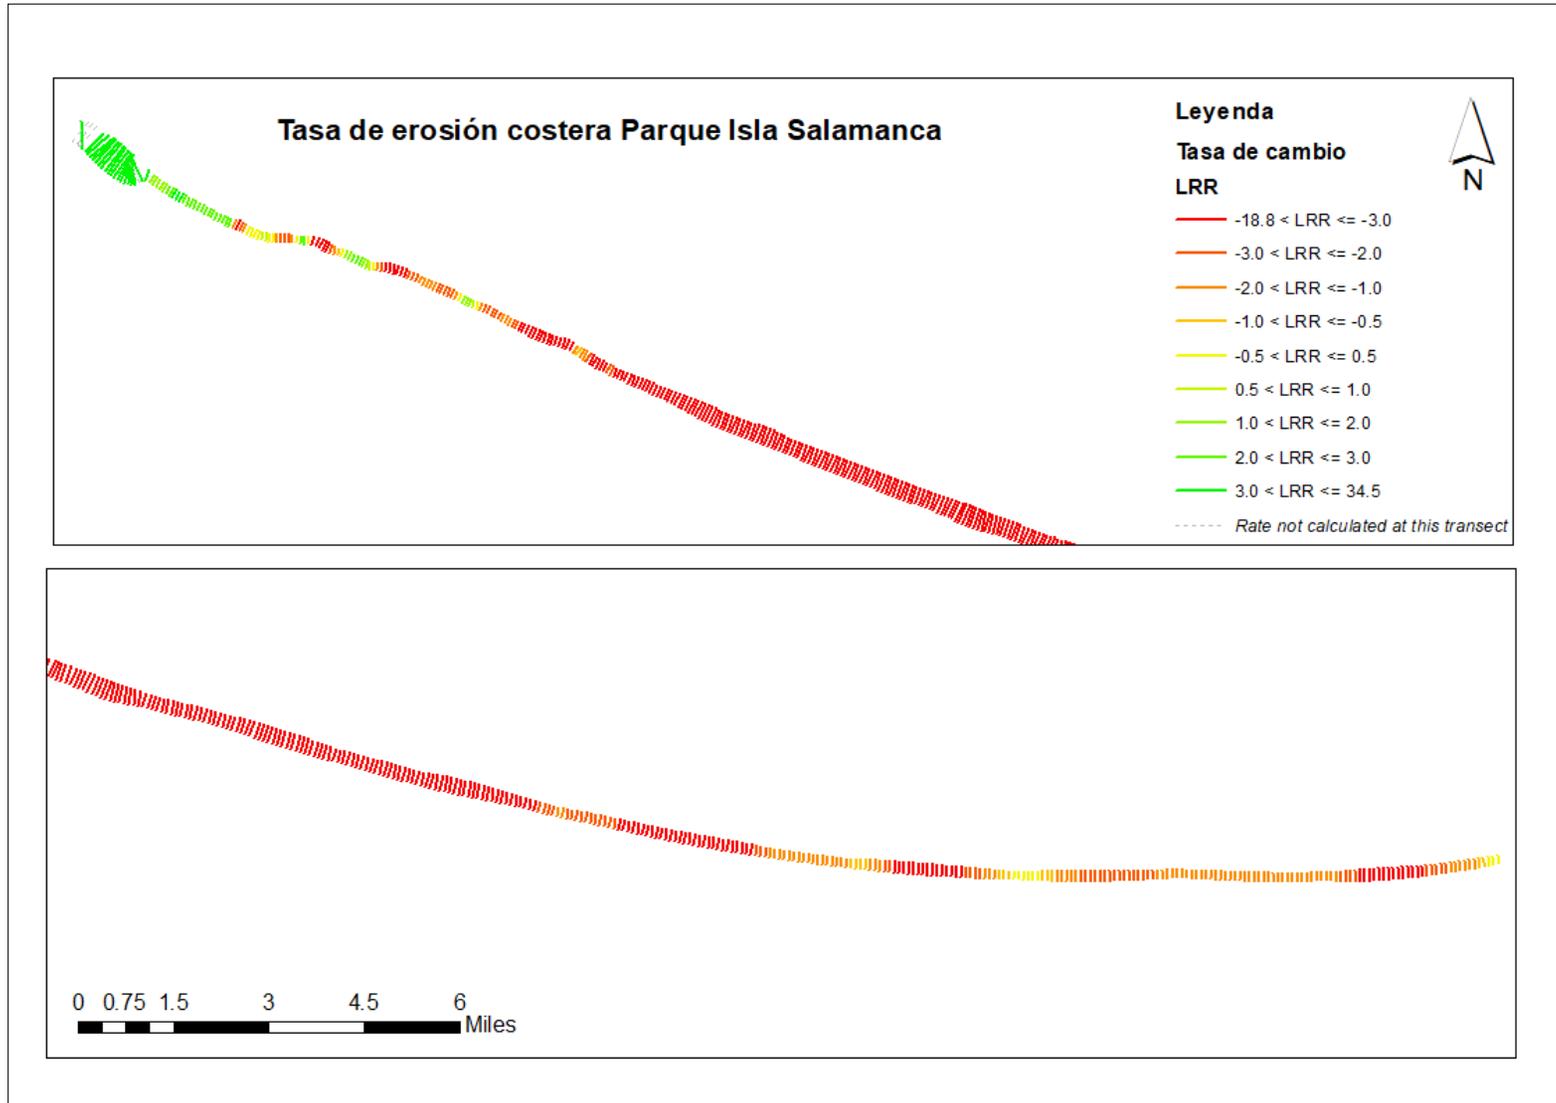
Figura 14 La tasa de cambio en la zona litoral en el área del Parque Vía Isla Salamanca

Las tasas de cambio generales varían de -18,79 m/año a 34,43 m/año, donde los valores que se expresan en negativos representan zonas de erosión (movimiento de la costa hacia la tierra), mostrándose los transectos en tono rojo y los valores positivos implica acreción reflejados en color verde (movimiento de la costa hacia el mar) (Figura 14).

Los resultados de la tasa de cambio indican que una gran parte de la zona litoral experimento erosión costera, identificándose unas áreas en mayores medidas que en otras.

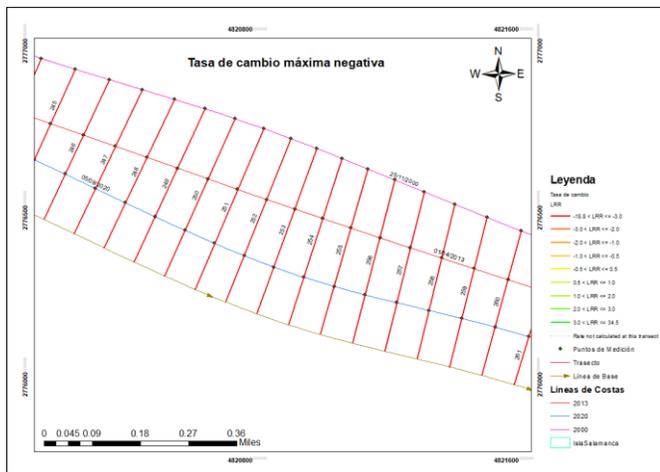
Figura 15 Localización del transecto con la tasa de cambio máxima negativa con ID 252 y una tasa de -18,79 m/año.

Por otra parte, se identificó que el ID de transecto con la máxima distancia negativa es el 252 con una tasa de cambio erosivo es de -18,79 m/año (Ver Figura 15). Mientras que el ID con la máxima distancia positiva de acreción corresponde al número 22 con una tasa de cambio de +34,43 m/año y una tasa de acreción promedio de 10,3 m/año (ver Figura 16).

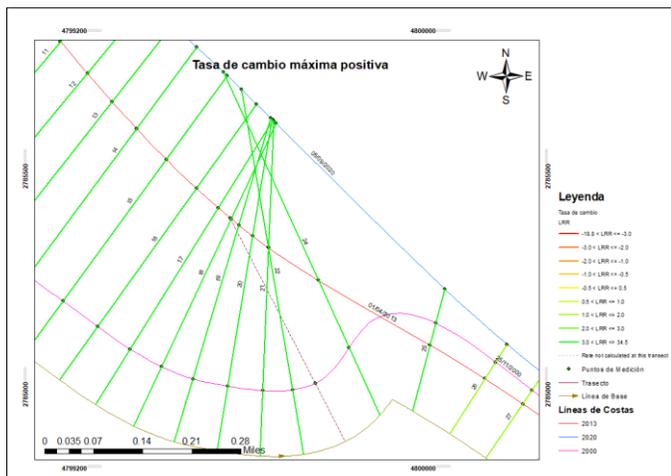
Figura 16 Localización del transecto con la tasa de cambio máxima positiva con ID 22 y una tasa de +34,43 m/año.

Es importante precisar que los transectos con mayor tasa de cambio positiva se encuentran en la zona próxima al delta del río Magdalena en un rango entre 11,52 y 34,43 m/año valores que corresponden a los transectos con ID del 5 al 24. De lo anterior, se puede decir que tan solo el 2,38% tienen un porcentaje de acreción estadísticamente significativa.

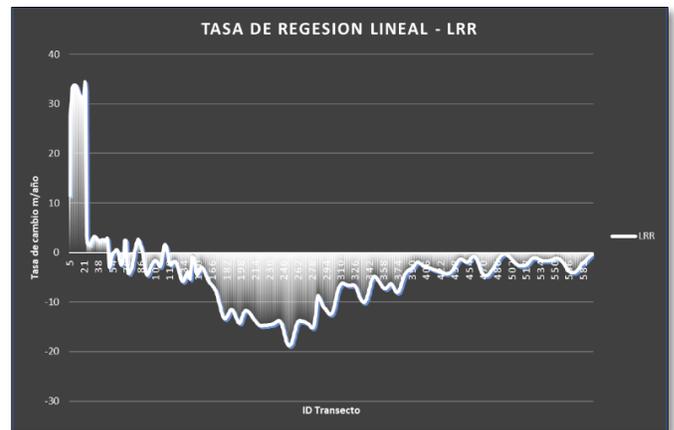
Figura 17 Variación de la tasa de erosión costera mediante la aplicación estadística de regresión línea LRR en DSAS entre los transectos 1 a 588.

En la Figura 17 se puede observar el comportamiento de los valores de la tasa de cambio desde el transecto ID 1 hasta el ID 588, calculado mediante el método de regresión lineal - LRR donde la tasa promedio con incertidumbre reducida es de -4,24 +/- 2,47 m/año.

La Figura 17 muestra la variación de erosión costera para cada métrica de la zona litoral del PNN Vía Parque Isla de Salamanca. Como se puede observar el comportamiento de la línea de costa refleja una mayor variación en el sector identificado con ID transecto 175 con una tasa de cambio negativo de -11,15 m/año y el ID 283 con una tasa de -10,59 m/año. Dentro de este rango se evidencian los cambios más significativos en la franja litoral en el periodo de tiempo de los 20 años analizados. Reflejándose picos de erosión costera con valores máximos negativo de -18,79 m/año en el ID 252.

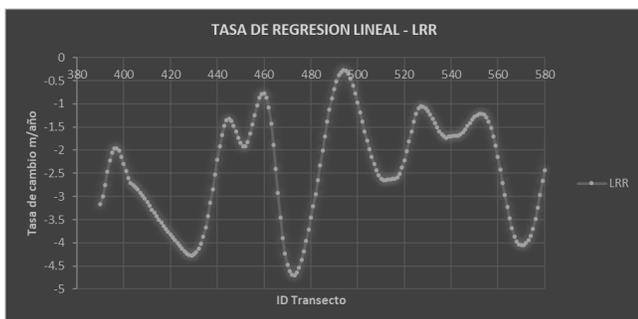
Figura 18 Variación de la tasa de erosión costera entre los transectos identificados desde 390 hasta el último transecto con ID 590.

Por otra parte, en la Figura 18 muestra un acrecentamiento en el transecto 5 con una tasa de +11,52 m/año hasta el 49 la cual arroja una tasa de cambio de 2,29 m/año. Los picos positivos más altos de acreción se pueden observar en los primeros transectos los cuales están ubicados entre la zona litoral del mar Caribe y el Delta del río Magdalena, lo cual es influenciada por la carga de sedimentos provenientes del interior del país. Adicionalmente, los datos muestran los valores positivos de acrecentamiento que se encuentran por encima de 30 m/año.

Ahora con respecto a los transectos identificados como ID 390 al 590, los resultados muestran una menor variabilidad, en cuanto a la tasa de cambio con valores negativo que oscila de -0,1 m/año a -4,7 m/año (Figura 18).
