**IDENTIFICACIÓN DE ELEMENTOS EXPUESTOS A MOVIMIENTOS EN MASA EN EL MUNICIPIO DE VILLARRICA –
TOLIMA, COMO INSUMO PARA LA TOMA DE DECISIONES**

Trabajo de grado presentado como requisito para optar al título de:

ESPECIALISTA EN GEOMATICA

**UNIVERSIDAD MILITAR NUEVA GRANADA
FACULTAD DE INGENIERA
PROGRAMA ESPECIALIZACIÓN EN GEOMÁTICA
BOGOTÁ, 19 JUNIO 2020**

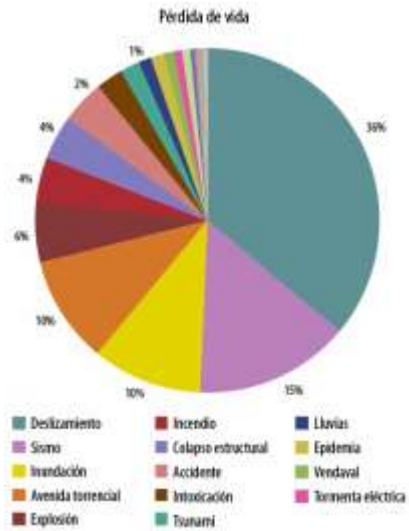
Figura 1. Pérdidas de Vidas por Fenómeno entre los años 1970 - 2011

Por otro lado, de acuerdo con los registros del Sistema de Información de Movimientos en Masa (SIMMA) del Servicio Geologico Colombiano (SGC), desde 1900 hasta 2011, se han reportado más de 16.969 movimientos en masa, ocasionando un 10% de viviendas destruidas y un 36% de vidas perdidas[3], basicamente los deslizamientos o movimientos en masa, según el analisis de gestión de riesgo de colombia elaborado por el banco mundial en el año 2012 expresa que el presenta fenomeno ha ocasionado mayor perdidas de vidas humanas que otro fenomeno amenazante (Figura 1), mientras que en viviedas destruidas es el tercer fenomeno con mayor desastres ocurridos (Figura 2) los departamentos donde se presentan con mayor frecuencia este fenomeno y ha ocasionado mayor afectación ha sido Caldas, Caqueta, Tolima, Antioquia, Bolivar, Boyaca, Cauca, Cesar, Cundinamarca, Huila, Meta, Nariño, Norte de Santander, Putumayo, Quindio y Santander. [4]

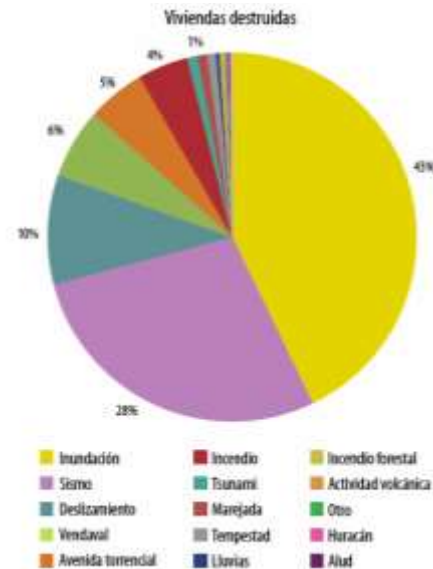
Figura 2. Viviendas Destruidas por Fenómeno entre los años 2079 - 2011

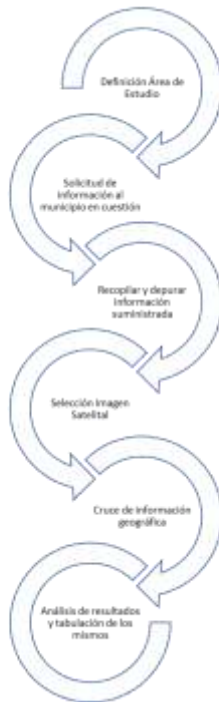
Figura 4. Metodología

Para tener una idea más clara y acertada de la metodología que se abordó, para el desarrollo del presente artículo es necesario revisar el siguiente esquema (Figura 2), el cual explicara el paso a paso a seguir en la cuantificación de los elementos expuestos al fenómeno de movimiento en masa.

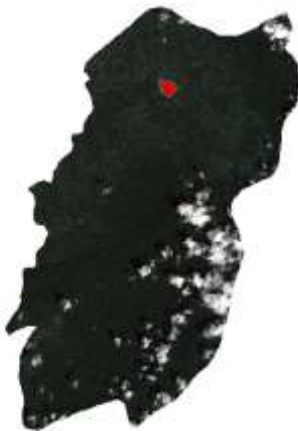
Figura 6. Imagen Sentinel – Recortada

Posterior a realizar análisis de los distintos criterios, se determinó que la imagen adecuada, es una imagen del sensor Sentinel-2 del 24 de enero del 2018, dicha imagen fue descargada de la página web Earth Explorer (Figura 6)

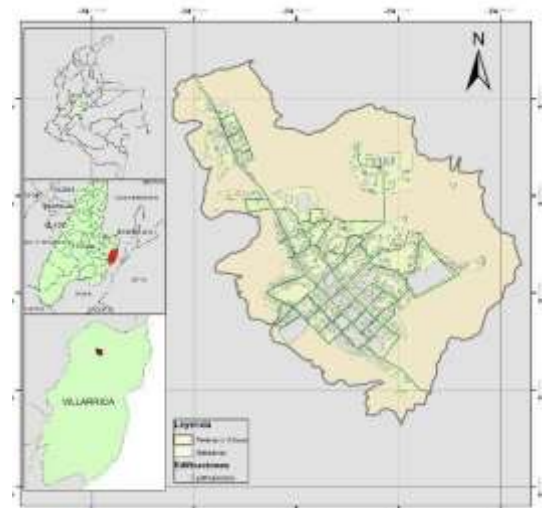
Figura 7. Edificaciones Existentes

La información anteriormente mencionada fue procesada y analizada, donde podremos destacar que gracias al EOT y a la imagen satelital se pudo elaborar y digitalizar la cartografía, como se puede observar en la Figura 7, donde se representan las edificaciones existentes en el casco urbano del municipio de Villarrica.

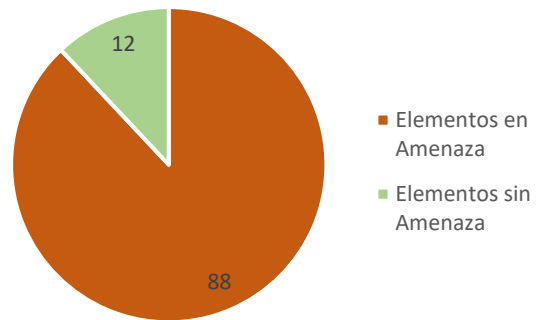
Figura 11. Elementos Expuestos a la Amenaza

Conociendo que el total de la infraestructura del casco urbano del municipio es de aproximadamente 1060 edificaciones, como se evidencio en la Figura 11, el 88% de la infraestructura se encuentra en zona de amenaza, pero como se evidencia en la Figura 12, el 54% del

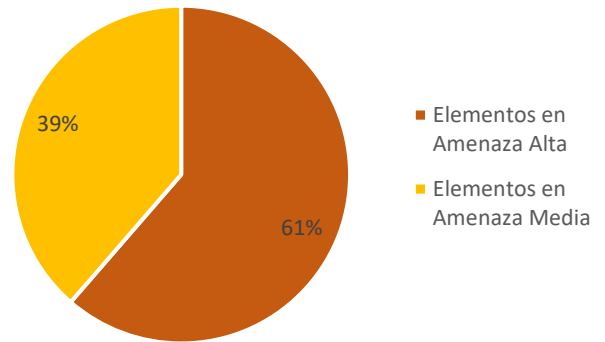
Figura 14. Porcentaje de Elementos Expuestos según Caracterización de la Amenaza
