**ANALISIS MULTITEMPORAL DESDE FOTOGRAMETRÍA,
RESTITUCIÓN TOPOGRÁFICA Y RECURSOS SIG; DEL
AVANCE EN LA INESTABILIDAD (FACTORES
CONTRIBUYENTES Y DETONANTES) EN EL PRIMER
TRAMO DE 250 METROS EN LA VÍA MANIZALES-NEIRA
DEPTO DE CALDAS, ENTRE LOS AÑOS 2007 Y 2021.**

**OPCIÓN DE GRADO
ENSAYO**

JARRISON VANEGAS GALLEGO

Universidad Militar Nueva Granada

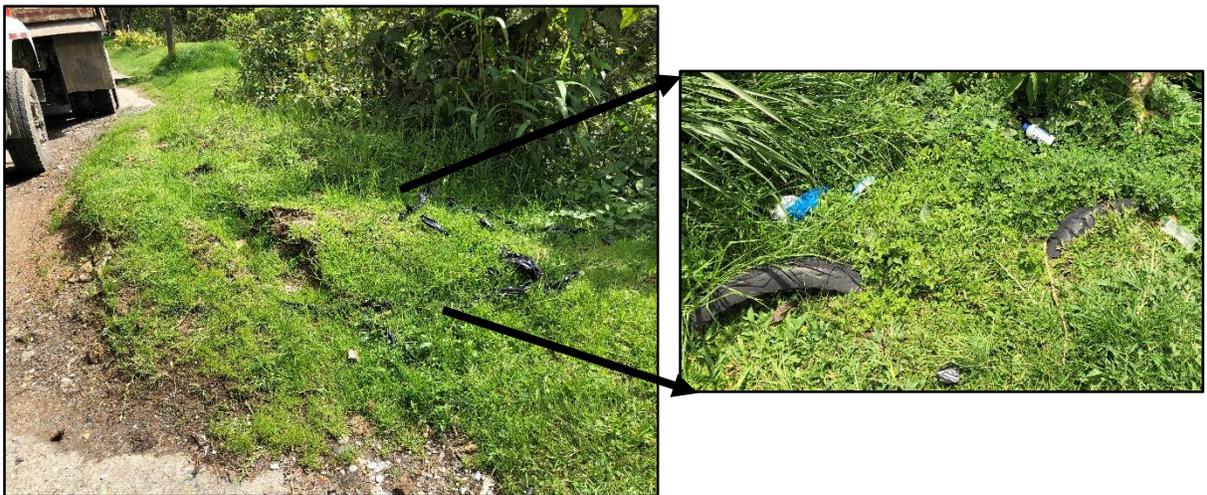
Ilustración 1 Grietas de tensión y basuras en la zona de estudio. Fuente: elaboración propia.

En el sector aparte del relleno por basuras, se observa que la subsidencia que ocurre en la ladera ha generado importantes grietas de tensión que se observan en la **Ilustración 1**, mismas

grietas que se aprecian sobre la calzada pavimentada de la vía, que poco a poco va cediendo más en dirección hacia la quebrada olivares.

La ladera zona de estudio presenta en la parte superior del talud basuras, llantas y escombros, los cuales dan lugar a entender que la zona antes era un botadero de basura clandestino. En la zona problema, se presentó una pérdida parcial de la banca debido a flujos de aguas por la ladera inferior de la vía y al incremento de la pendiente generada por afección directa de la quebrada Olivares, la cual socava lateralmente la pata del talud.

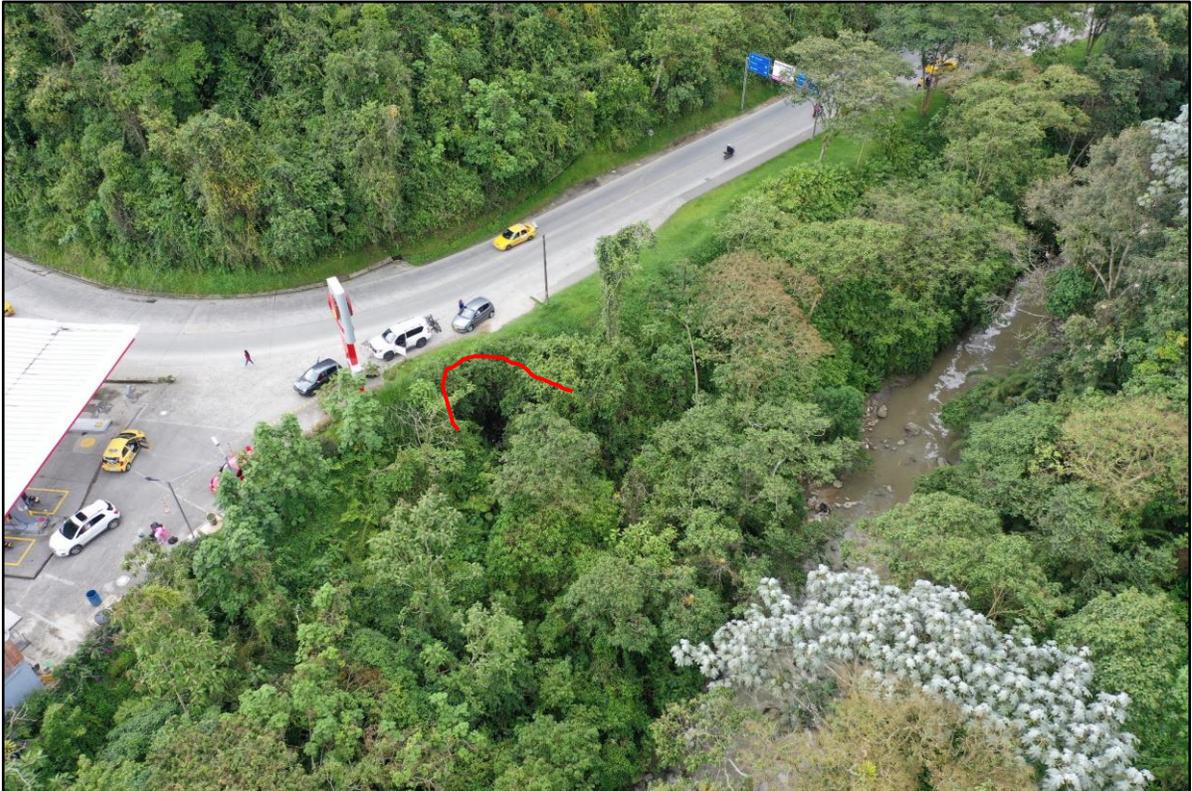
Fotografía 1 Fotografía aérea que plasma el estado en el año 2021 en el área de estudio. Elaboración propia

Se capturaron aerofotografías con dron, para realizar un modelamiento aerofotogramétrico, el cual es un eje referencial dentro del estudio, al adquirir un ortomosaico y topografía del área de estudio.

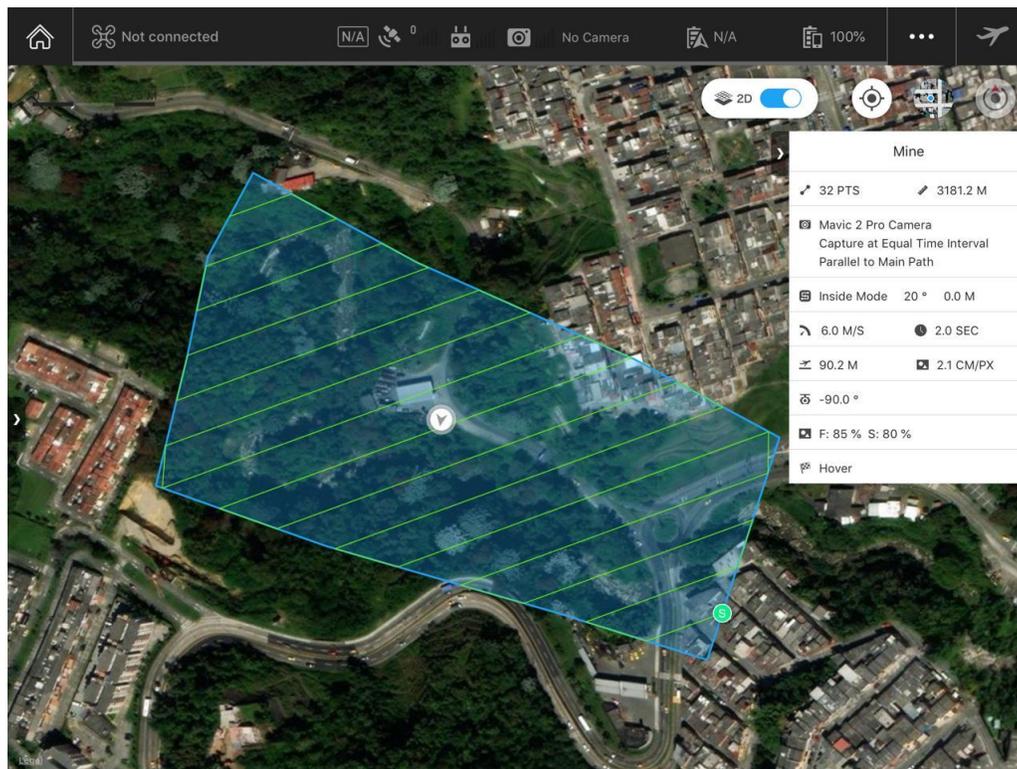
Inicialmente para llevar a cabo una fotogrametría con dron, la zona de interés se debe definir en un polígono en plataformas arcgis o google earth en un kml o kmz, el cual contiene la información del área de interés.

Ilustración 3. Delimitación del área de estudio, para el plan de vuelo. Elaboración propia..

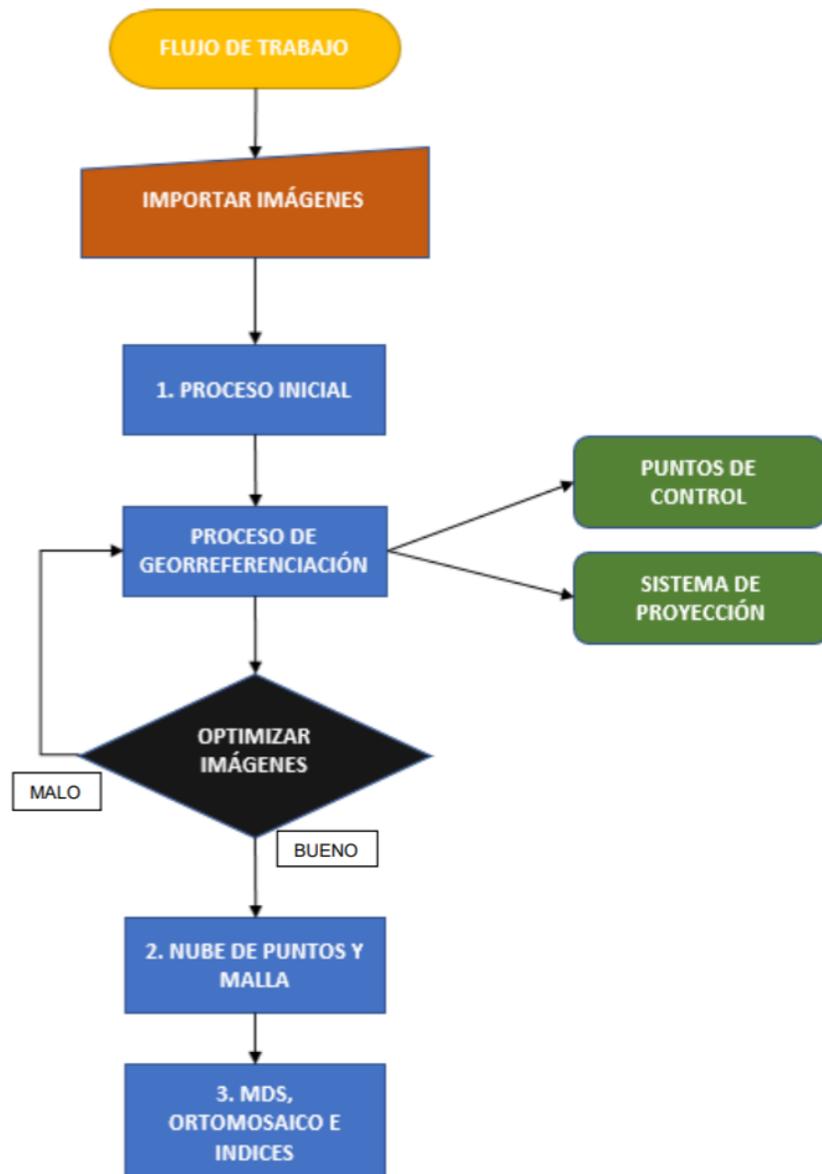
Ilustración 4 Procesamiento de información en Pix4d.

El manejo de información en Pix4d es la herramienta principal para obtener un modelo 3d y una topografía del área de interés, por medio de una capacidad grande para manejo y proceso de datos, que arrojan productos tales como ortomosaico, modelos digitales de elevaciones.

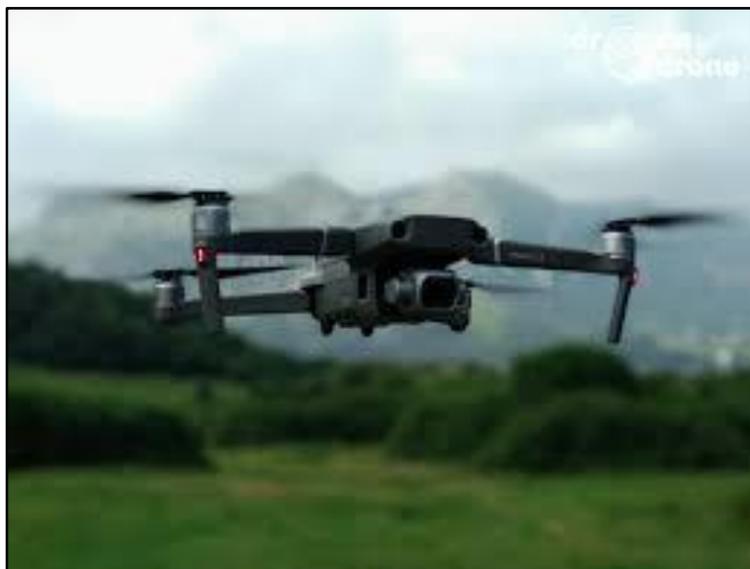
Ilustración 5 Equipo Dron utilizado DJI Mavic 2 Pro.

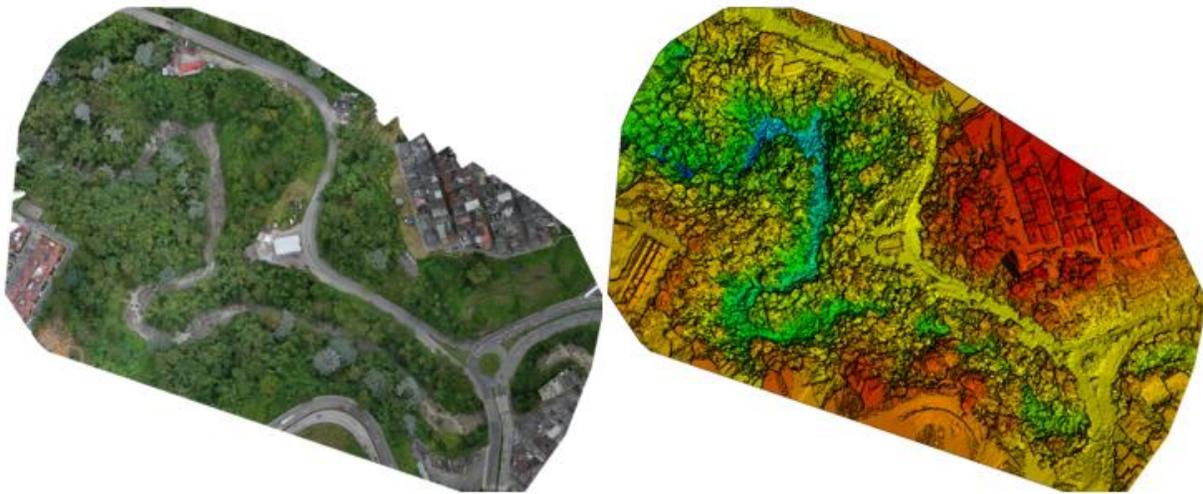
La información obtenida en el proceso anterior, se procede a realizar un post proceso que genera la topografía (curvas de nivel) y Dtm, los cuales se obtienen también de la nube de puntos densa; lo que permite obtener un modelo realista del terreno.

Ilustración 6 Ortomosaico, modelo digital de superficie del área de estudio 2021. Elaboración propia.

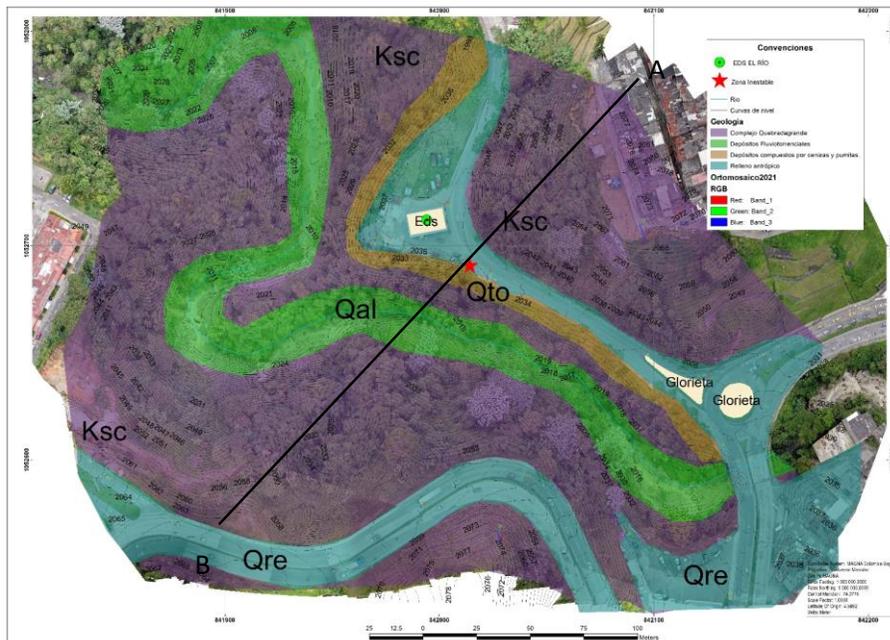
Ilustración 7 Mapa geológico local de la zona de estudio y talud K0+100. Fuente: Elaboración propia en software Arcgis 10.5.

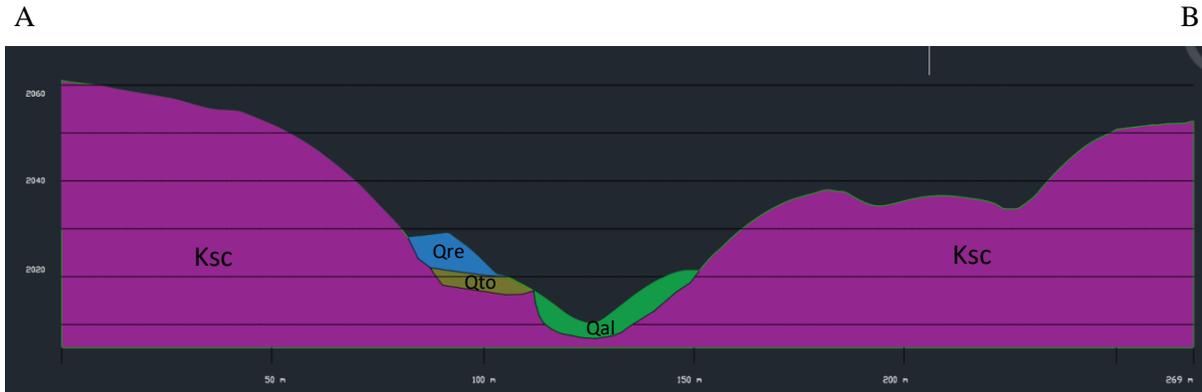
A continuación, se muestra un corte geológico A-B para contrastar en perfil los materiales de las formaciones geológicas.

Ilustración 8 Corte geológico A-B. Fuente: Elaboración propia en software Autocad 2018.

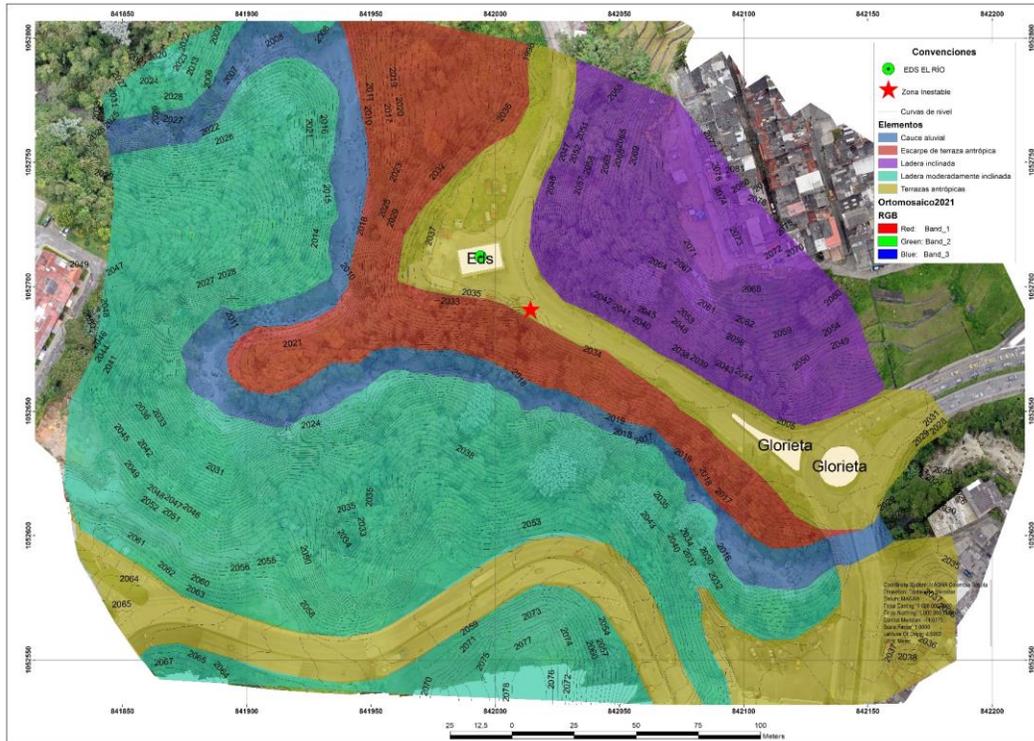
Ilustración 9 Mapa geomorfológico. Elaboración propia

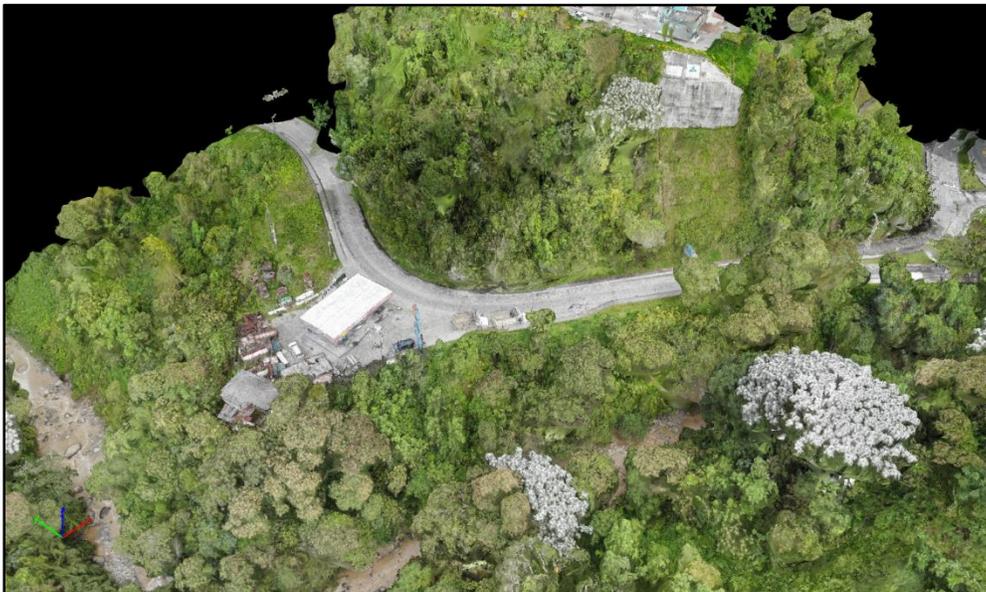
El proceso para obtener la variable de pendientes en determinada zona, se requiere previamente tener un modelo digital del terreno DTM, o una topografía por medio de curvas de nivel, para así modelar por medio de Arcgis las pendientes, desde el actoolbox, Surface, “Slope”

Ilustración 10 Modelo 3d de la zona de estudio. Elaboración propia

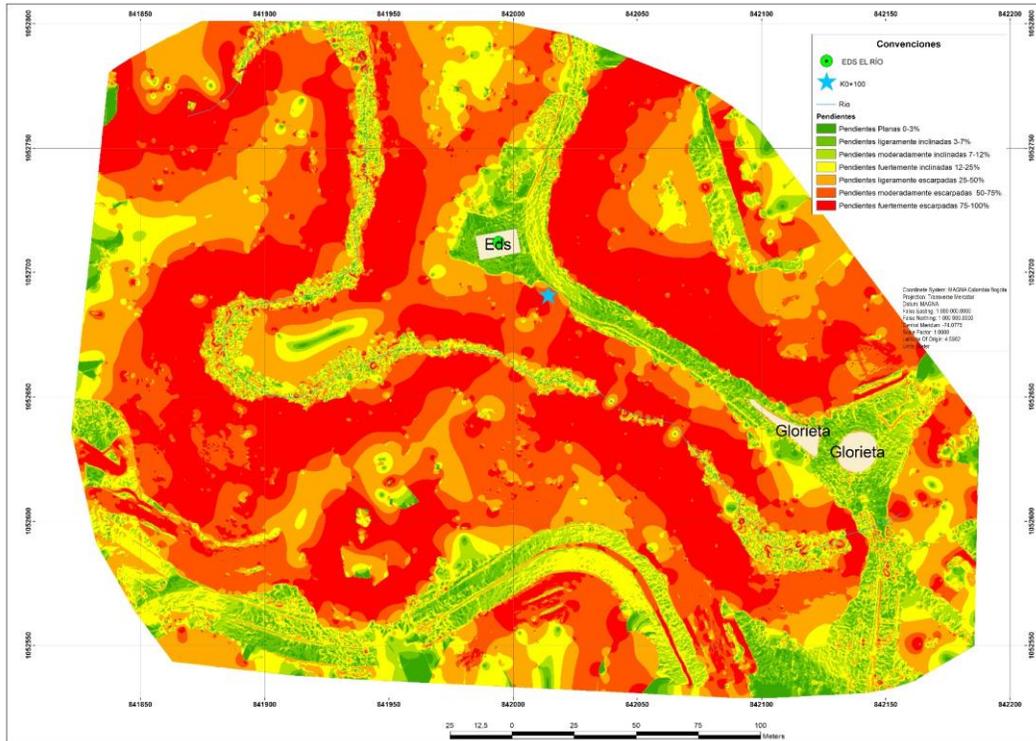
Ilustración 11 Mapa de pendientes, según IGAC. Elaboración propia.

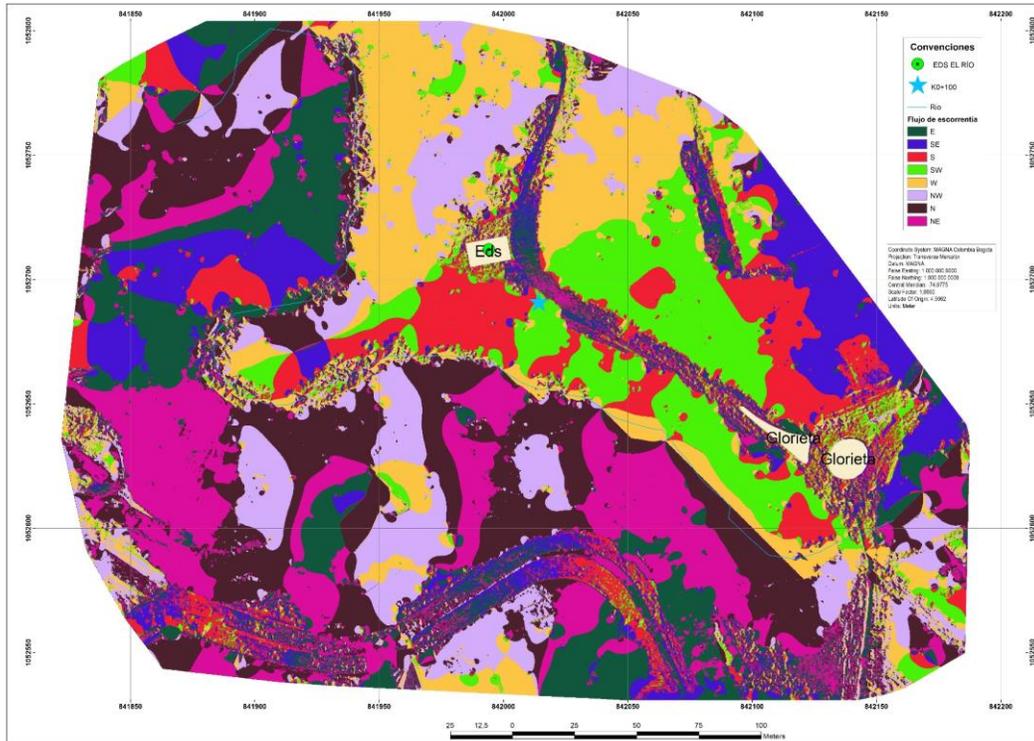
Las direcciones de flujo se enmarcan para cuando un terreno se idealiza como impermeable, y toda gota de agua que caiga sobre él, en lugar de infiltrarse, se pretende ilustrar según las pendientes del terreno, ésta hacia qué dirección tomaría su trayecto. En el arctooobox apartado Hydrology “Flow direction” se puede realizar éste cálculo.

Obteniendo polígonos demarcando las direcciones hacia donde fluiría el agua no infiltrada en momento de lluvias. Así:

Ilustración 12 Mapa de dirección de flujos. Elaboración propia.

Los polígonos de escorrentía, observándolo con los elementos geomorfológicos, presentan congruencia con las laderas inclinadas y moderadamente inclinadas, del valle de la quebrada Olivares.

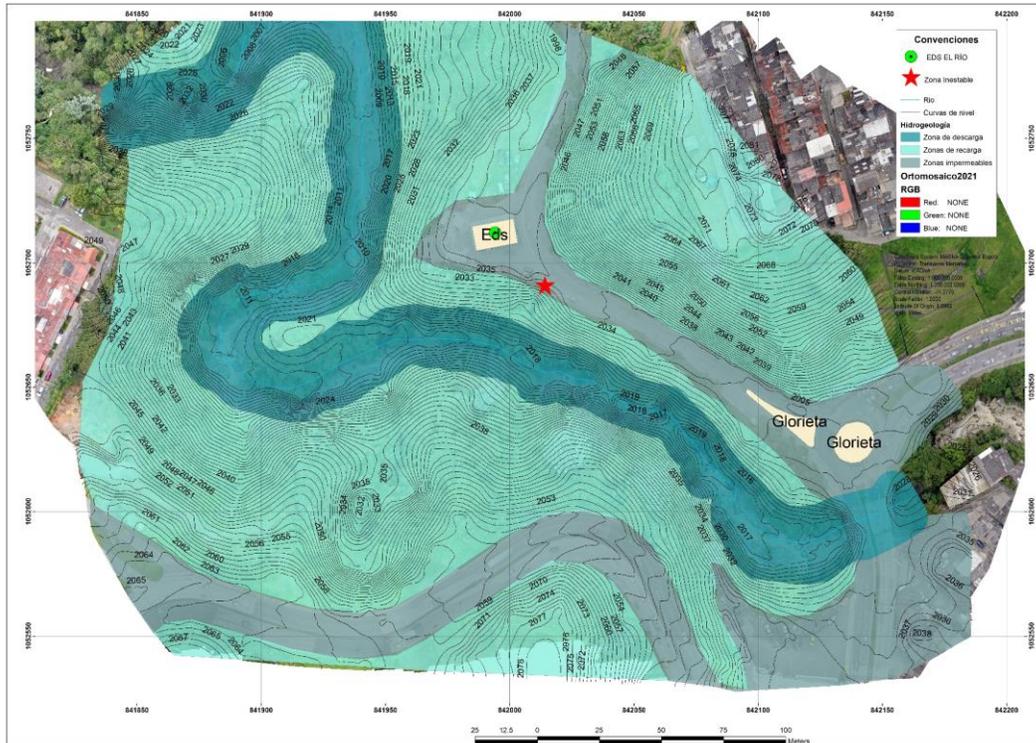
Ilustración 13 Mapa de hidrogeología. Elaboración propia.

Una zona de recarga, es la cual donde aguas lluvias son infiltradas y se captan dentro del terreno; de la misma manera, las zonas de descarga son el evento contrario, ya que es donde las aguas ya infiltradas afloran encontrando un nivel base.

Se puede observar en la zona de estudio en general una buena relación entre zonas de recarga y descarga, ya que, si se tuvieran mayores áreas de zonas de recarga o infiltraciones, el factor de inestabilidad podría ser mayor.

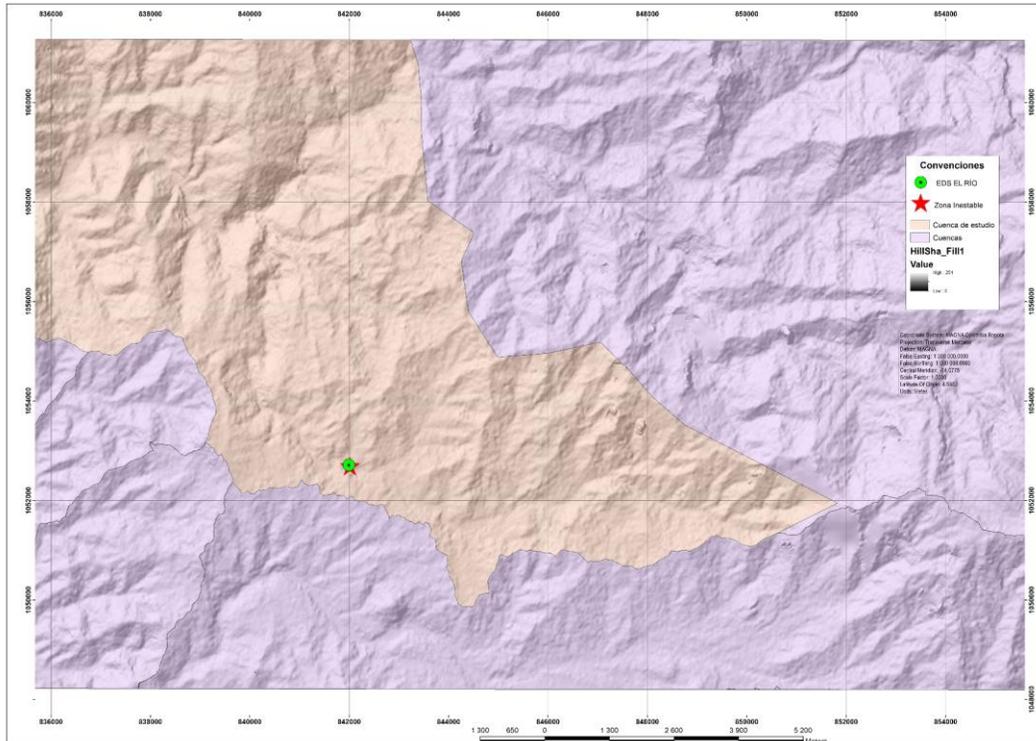
Una cuenca se clasifica dependiendo de su área, arcgis permite realizar la delimitación de éstas, tomando directamente la herramienta de Basin en el arctoolbox, en la extensión spatial analyst, Hydrology. y en la referencia de entrada el DTM.

Ilustración 14 Mapa de macrocuencas en Manizales. Elaboración propia

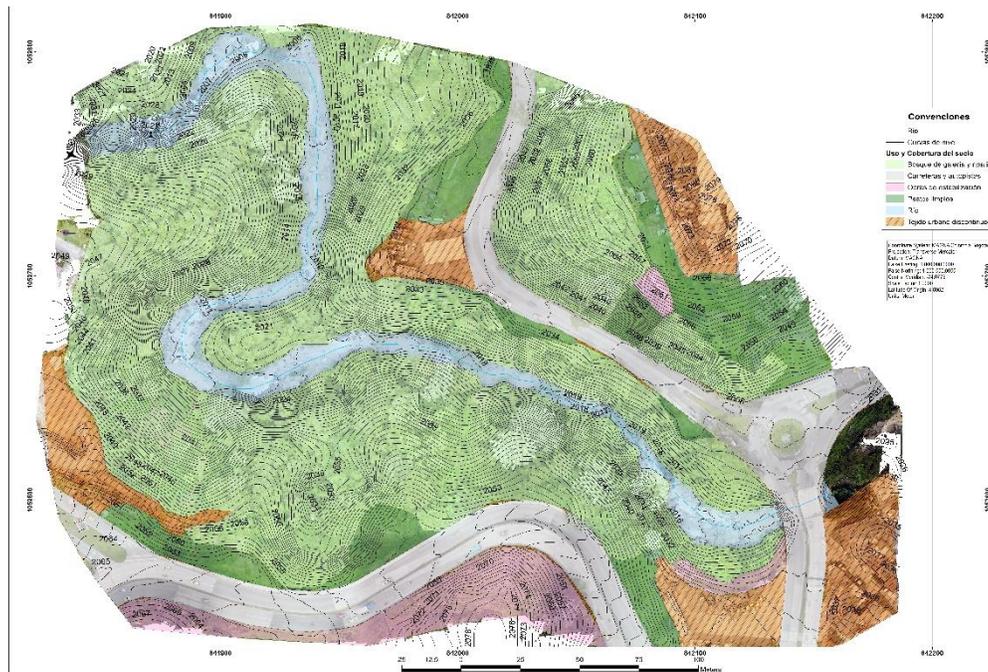
Este factor depende en gran medida de la actividad antrópica y en algunos sectores existe un mal uso del suelo, produciéndose la capacidad para generar procesos de remoción en masa.

Ilustración 15 Mapa de uso y cobertura del suelo. Elaboración propia

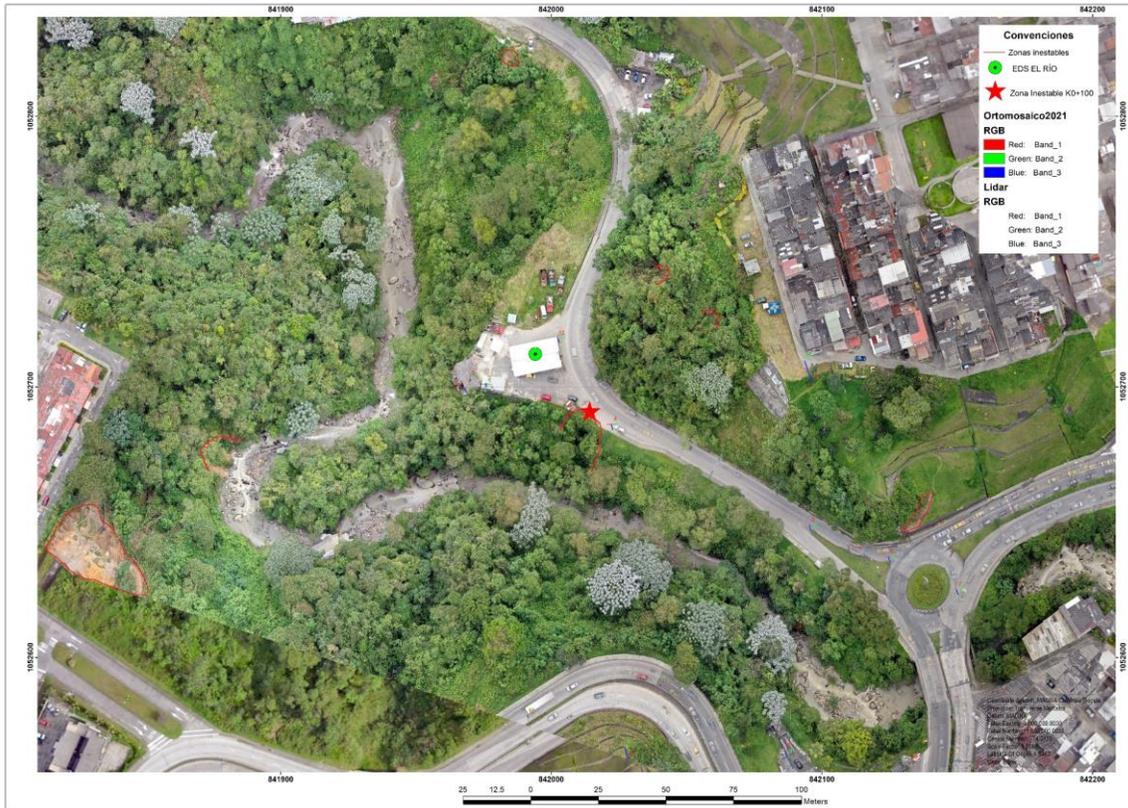
Ilustración 16 Mapa morfodinámico 2021 zona de estudio. Elaboración propia

Se observó en el estado actual de la zona de estudio aún se encuentra procesos denudacionales en estado activo, así se evidencia que la vía se encuentra en un escenario actual de amenaza por movimientos en masa, porque además de los procesos evidenciados en la fotografía actual, el país se encuentra en una época invernal fuerte, que puede convertirse en un factor detonante. Pero en general en la última visita a la zona de estudio se encontraba en una estabilidad latente condicionada a la evolución de los factores contribuyentes y detonantes anteriormente mencionados.

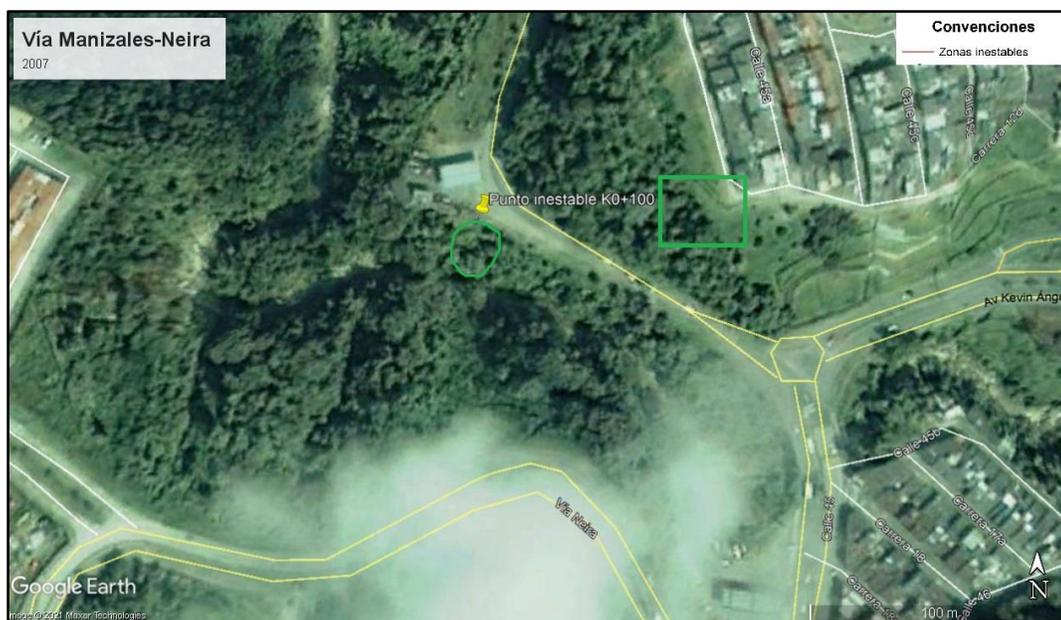
Ilustración 17 Mapa morfológico 2007. Tomado y adaptado de Google Earth.

En el estado inicial, se encuentra la zona con poco desarrollo de inestabilidades, se puede observar (Trazos en verde) que en la parte centro aún no se encuentra la pantalla de concreto de Corpocaldas para la estabilización de este tramo de la ladera como se observa en la actualidad. Tampoco se observa el punto crítico K0+100, en general toda la zona presenta condiciones de estabilidad muy favorable, además de la alta cobertura vegetal.

La base para la realización del mapa morfológico año 2007 fue: Imágenes Satelitales de Google Earth Pro.

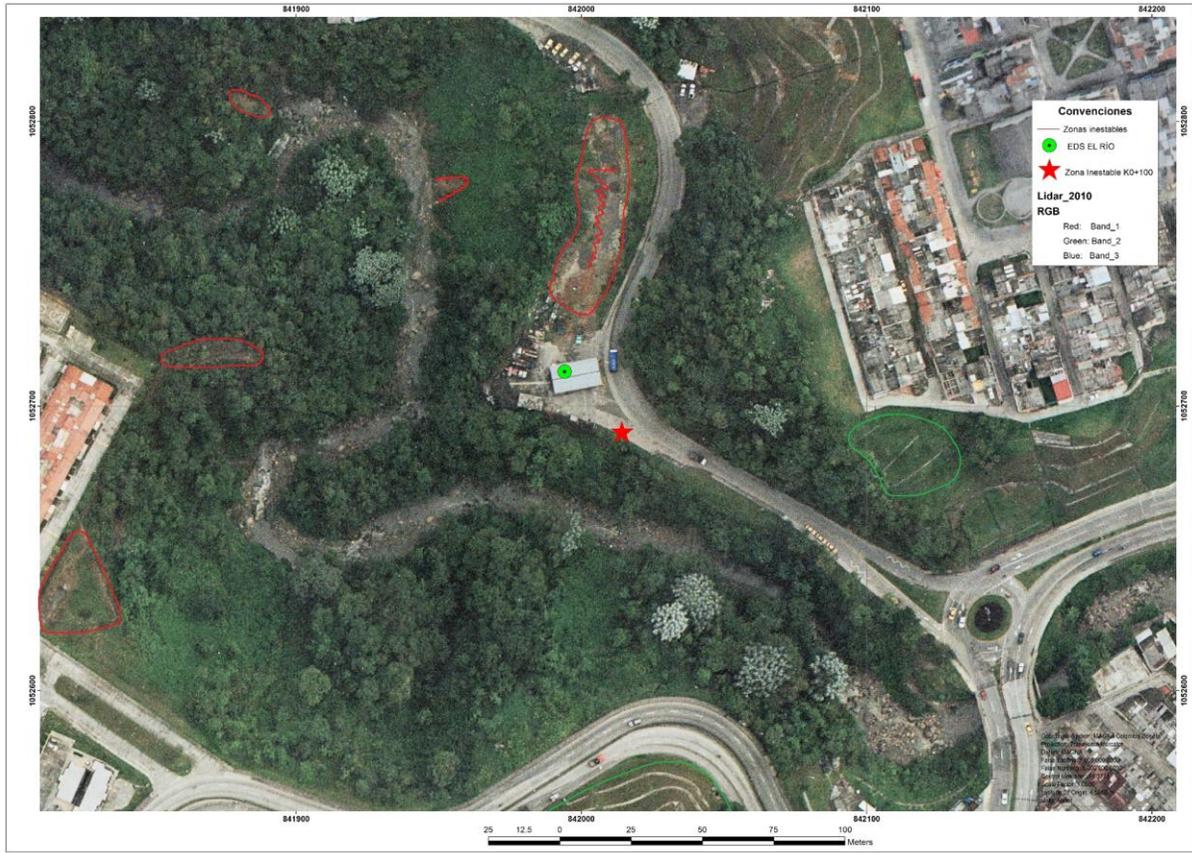
Ilustración 18. Mapa morfodinámico 2010. Tomado y adaptado de Geoportal Alcaldía de Manizales

En el año 2020 el ortomosaico lidar, se observa que se han adelantado obras hidráulicas en la parte centro-oriental de la zona de estudio, donde posteriormente se observará la pantalla de estabilización de Corpocaldas; a lo largo del análisis multitemporal se observa que las medidas más utilizadas han sido del tipo hidráulico para el manejo de las aguas de escorrentía.

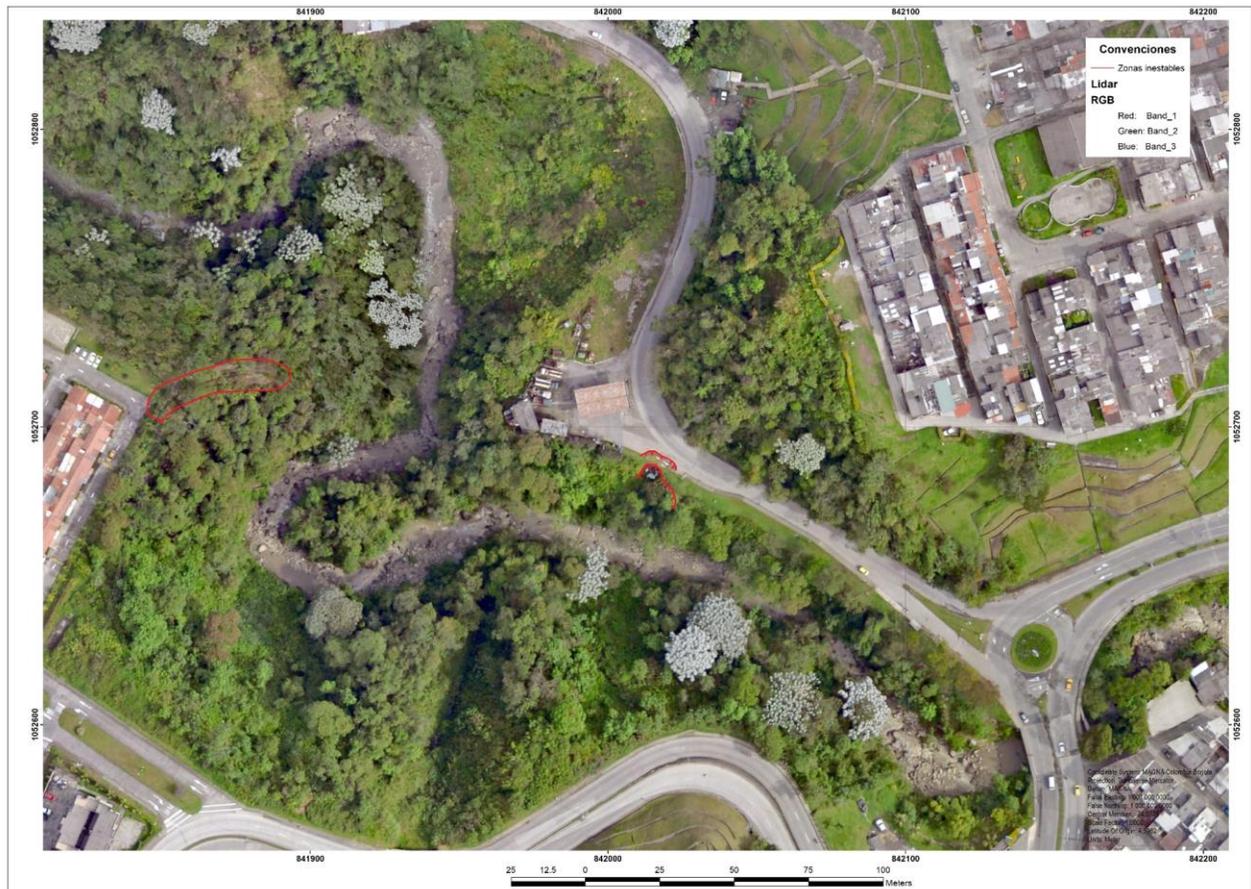
Ilustración 19 Mapa morfodinámico 2010. Tomado y adaptado de Geoportal Alcaldía de Manizales

La zona de estudio para el año 2004 presentó el primer movimiento del punto crítico K0+100, el cual como se mencionó anteriormente, ha sido un botadero clandestino de basuras y escombros, las fuertes lluvias de la época desencadenaron en un movimiento en masa de tipo rotacional, en la corona presenta varias grietas de tensión que influyen directamente sobre la bancada. Este proceso ocurrió por el colapso de las obras hidráulicas que hay en la vía, ya que al no presentar la capacidad suficiente para arrastrar partículas sólidas y aguas de escorrentía generaron sobresaturación del terreno y posterior colapso del K0+100

En general toda la zona se presenta con buena estabilidad a comparación del 2010, presentándose el punto crítico k0+100 y erosiones superficiales hacia la parte centro-occidental de la zona de estudio.

La fuente de información para la realización de este mapa morfodinámico 2010 fueron: ortomosaico lidar 2010 obtenido del portal sig de la alcaldía de manizales.

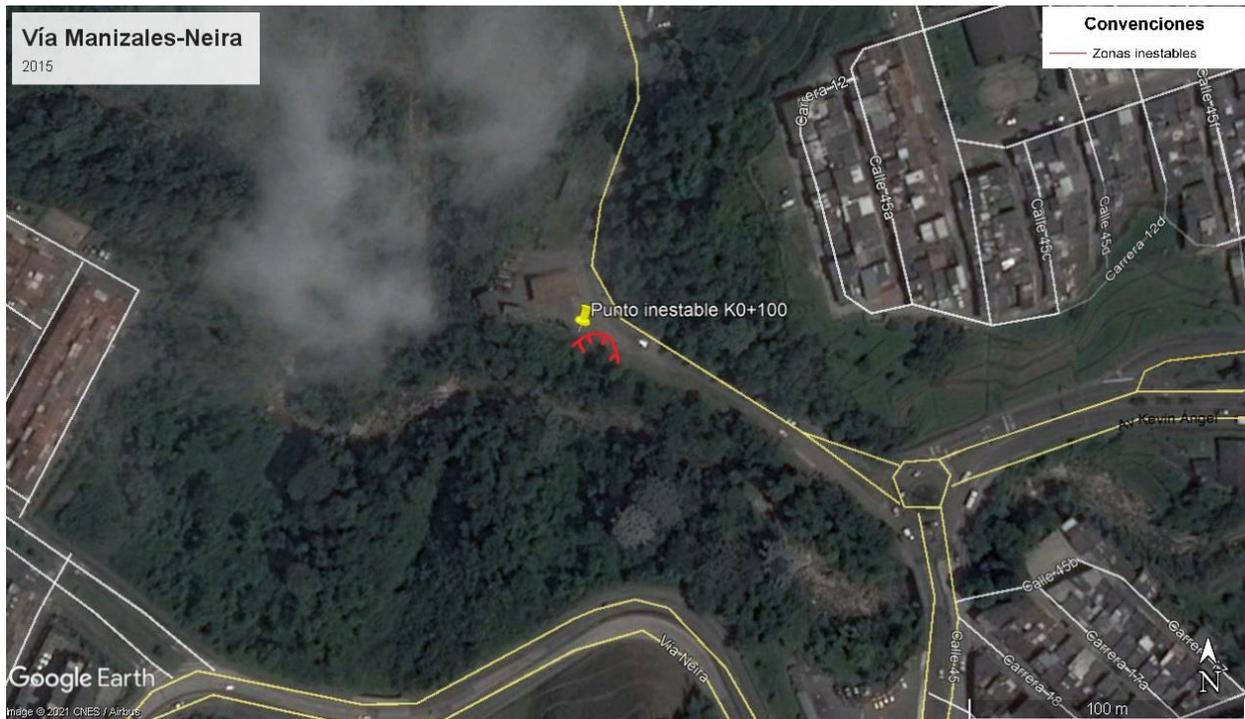
Ilustración 20 Mapa morfoodinámico 2015. Tomado y adaptado de Google Earth Pro.

Para el 2015 se observa una “estabilidad” general enmarcada en la zona de estudio, la cobertura vegetal se encuentra cubriendo en la totalidad, a todos los procesos que se enmarcaban como activos en los años pasados. Aunque el K0+100 se sigue observando su corona de deslizamiento muy marcada.

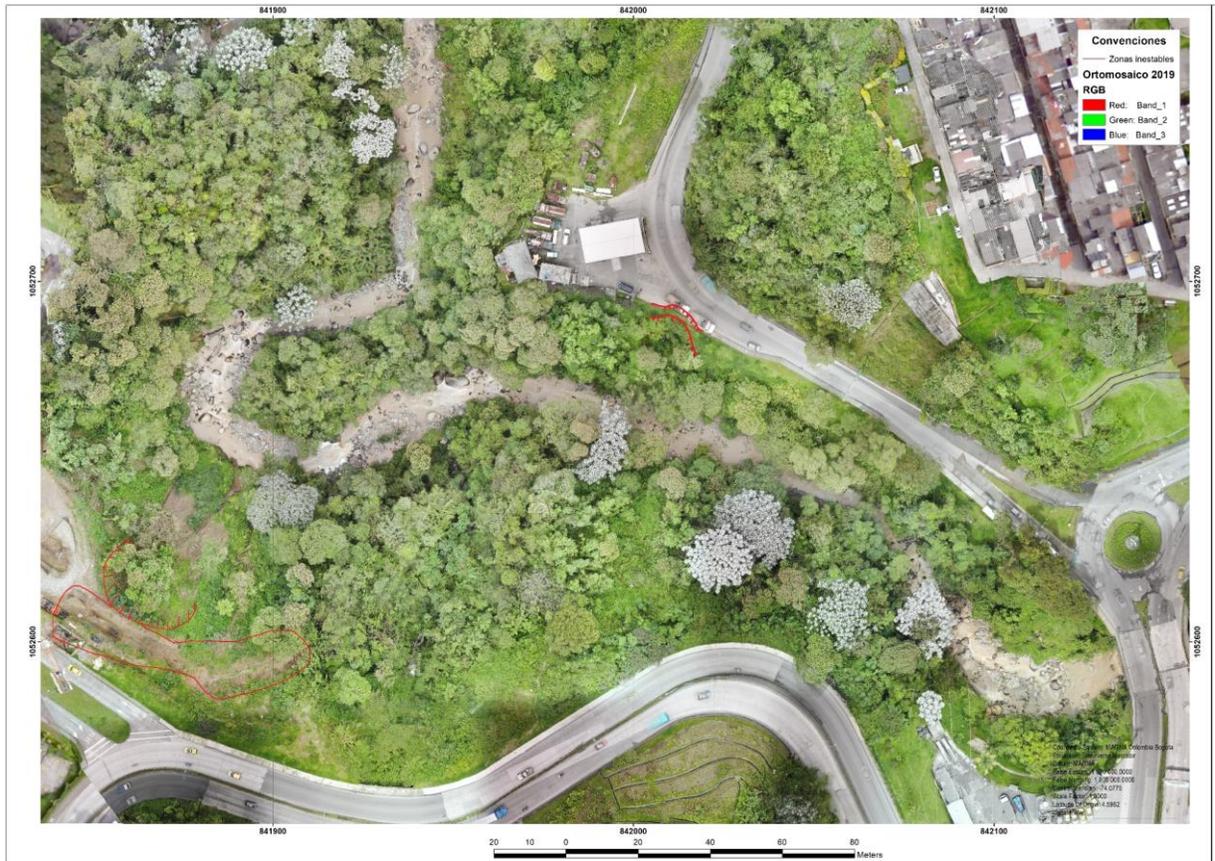
Ilustración 21 Mapa morfodinámico 2019. Elaboración propia

Para el periodo 2015 y 2019, existe un gap en la información, un registro importante dentro de las imágenes satelitales no queda plasmado, porque se observa que la ladera superior de la vía se encuentra con la intervención por parte de Corpocaldas intervenciones hacia su parte Noreste.

El punto crítico K0+100 se encuentra en un estado suspendido, continúa presentando inestabilidad en la corona, pero sin evidencias de avance o retroceso en su estabilidad.

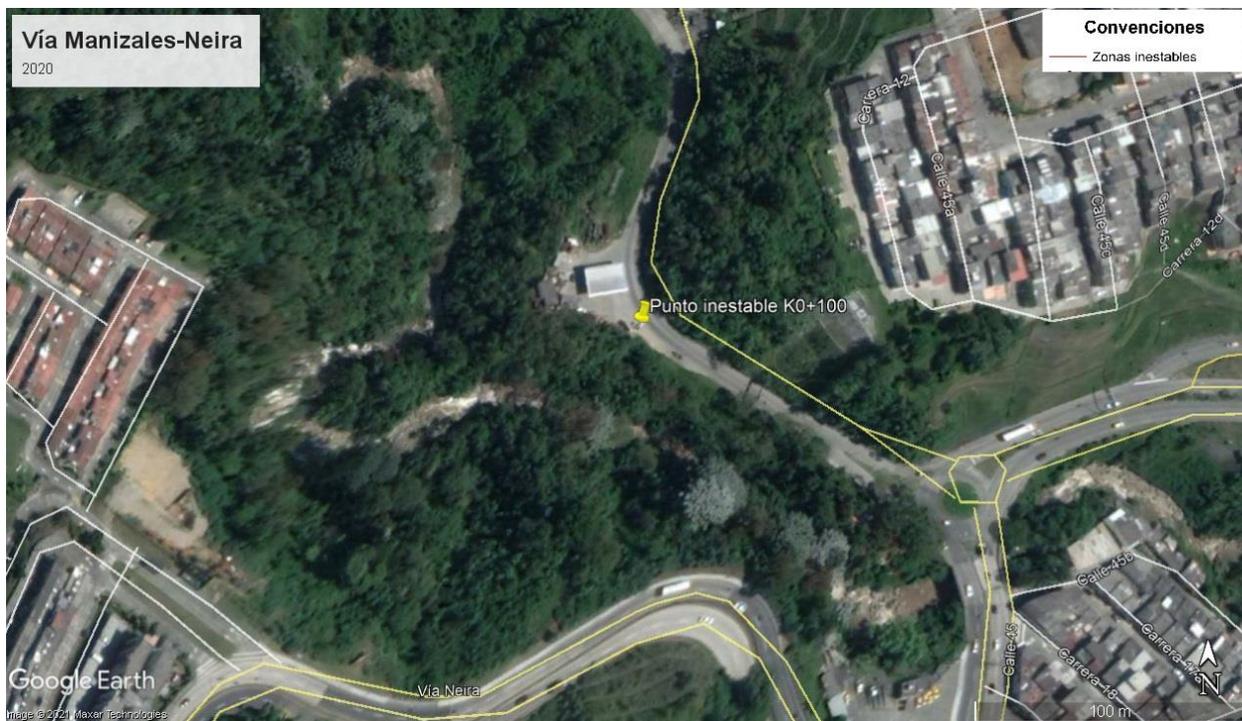
Ilustración 22 Mapa morfodinámico 2020. Tomado y adaptado de Google Earth Pro.

Las modificaciones realizadas en el año 2019, se observan que tuvieron éxito en la mitigación de este punto y que para el año 2021 continúan cumpliendo sus funciones de impermeabilizar, estabilizar y controlar las aguas superficiales.

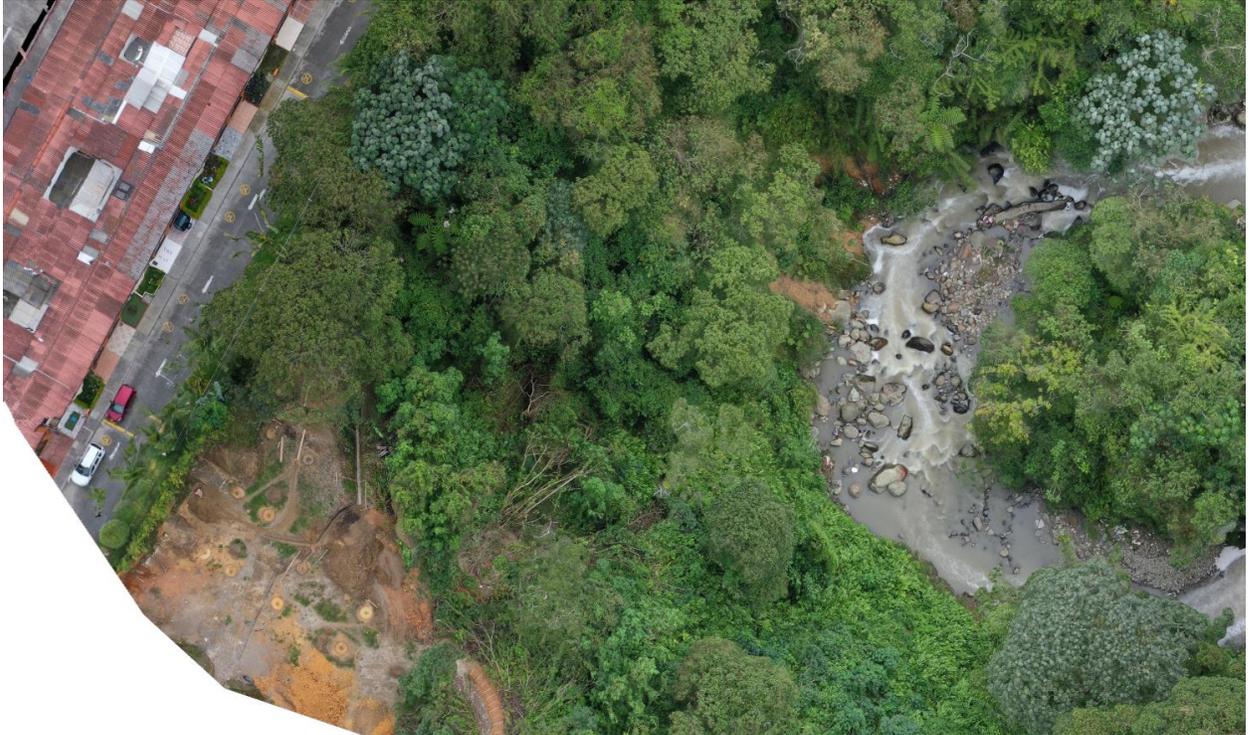
morfodinámicos, entre estos puede entrar el K0+100 y causar pérdidas parciales o totales de la banca. **Fotografía 2**

Fotografía 2. Procesos denudacionales en el sector centro-occidental de la zona de estudio. Elaboración propia 2021

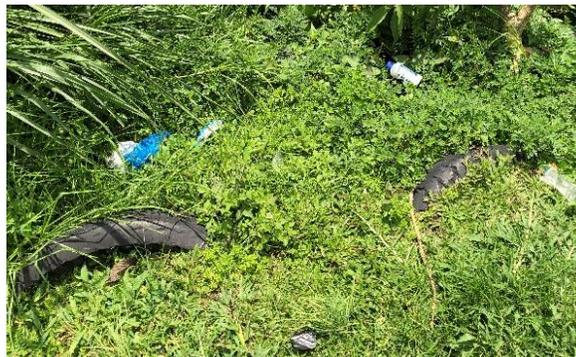
- Sobrecargas por acumulación de escombros, residuos o desechos.

Ilustración 23 escombros, desechos.

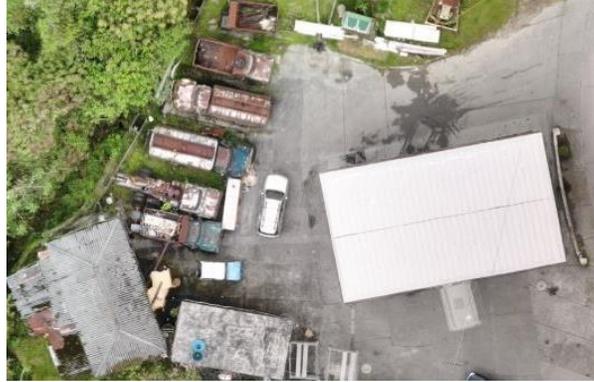
- Construcción de estructuras en la parte superior de la ladera.

Ilustración 24 Estación de servicio, parqueadero.

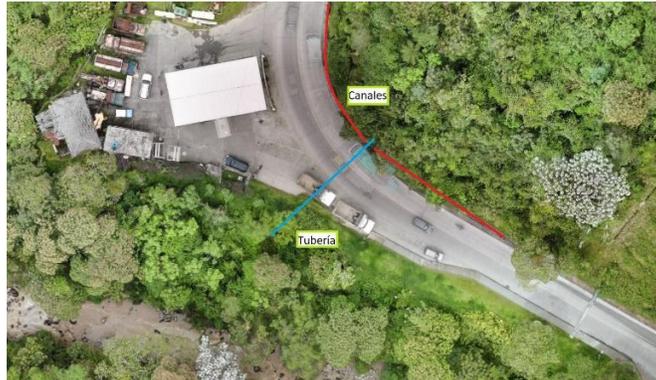
- Manejo de drenaje por fugas de agua, canalizaciones de agua hidráulicamente descompensadas, alcantarillas con la sección sub dimensionada.

Ilustración 25 Canales, Tuberías existentes.

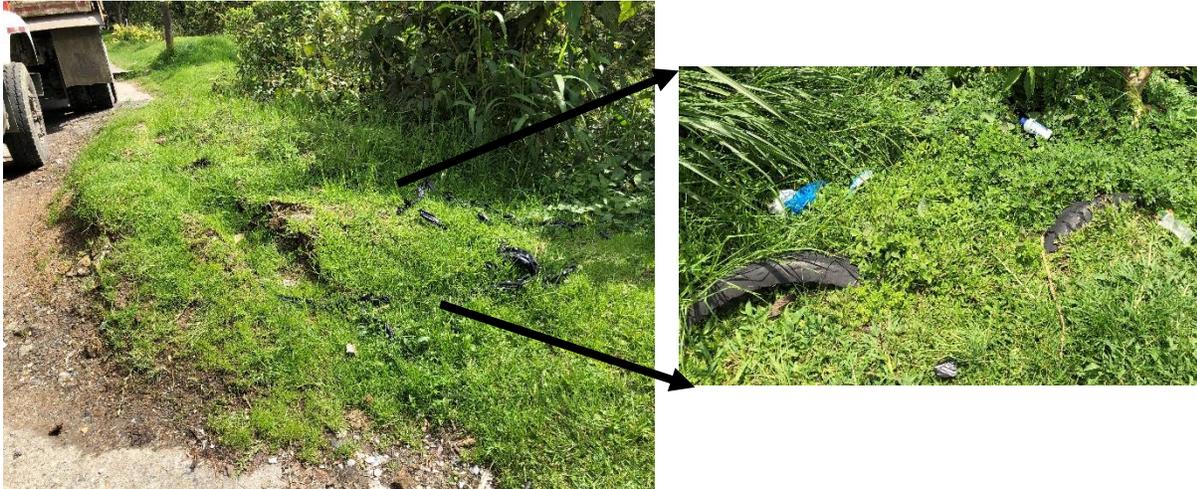
Las grietas de tensión en la ladera aparecen en el sector donde existe un relleno antrópico.

Ilustración 26 Grietas de tensión y basuras en el K0+100

Se propone el sellamiento de las grietas que son visibles en la corona de la ladera, evitando que aguas de escorrentía y aguas lluvias se infiltren, además de proponer una zanja de corona para direccionar estos flujos a un colector principal.
