**ANALISIS MULTITEMPORAL DESDE FOTOGRAMETRÍA,
RESTITUCIÓN TOPOGRÁFICA Y RECURSOS SIG; DEL
AVANCE EN LA INESTABILIDAD (FACTORES
CONTRIBUYENTES Y DETONANTES) EN EL PRIMER
TRAMO DE 250 METROS EN LA VÍA MANIZALES-NEIRA
DEPTO DE CALDAS, ENTRE LOS AÑOS 2007 Y 2021.**

**OPCIÓN DE GRADO
ENSAYO**

JARRISON VANEGAS GALLEGO

Universidad Militar Nueva Granada

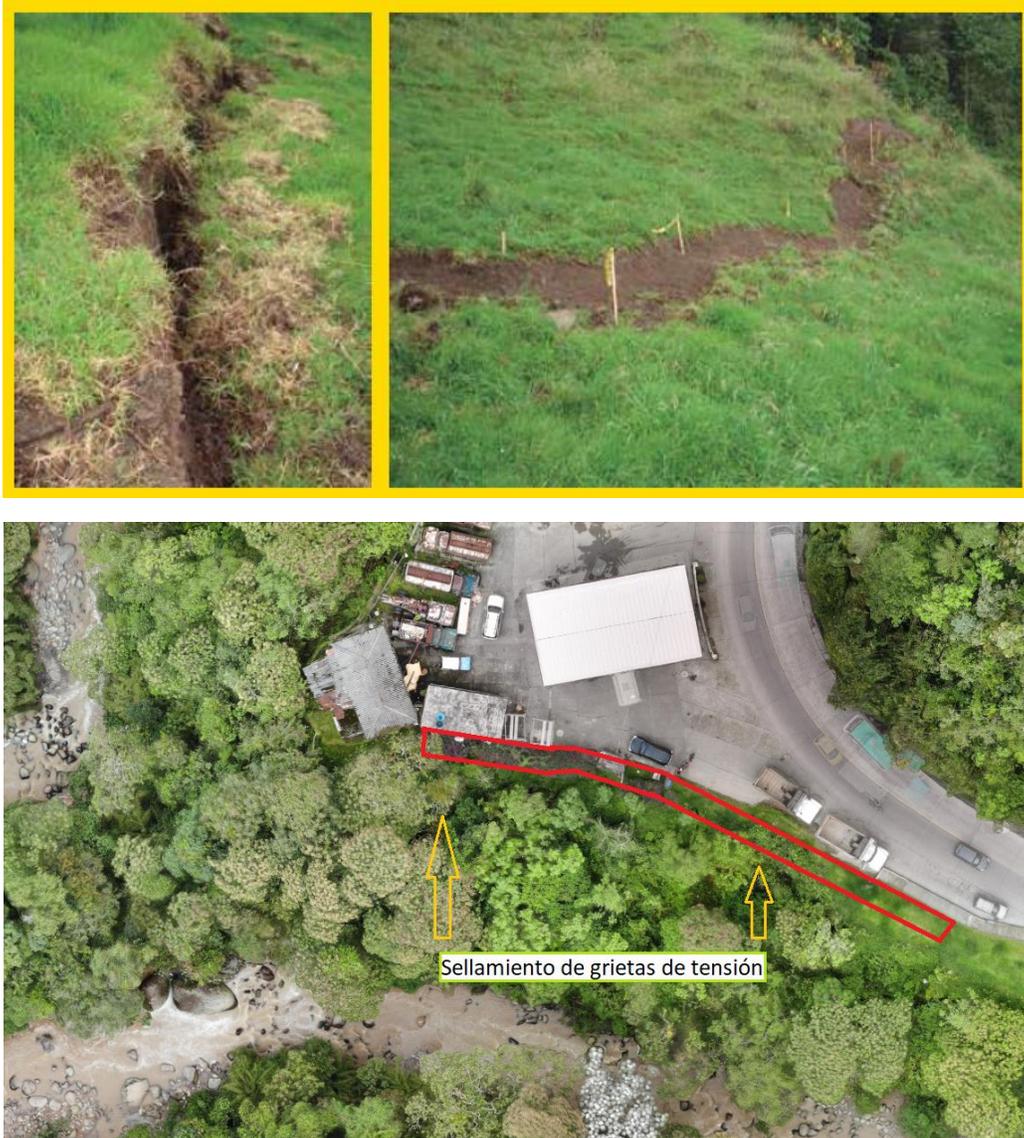
Como procedimiento se excava en la grieta de tensión hasta que sobrepase la grieta en cuestión, se propone excavar un 30% más de la altura de la grieta.

Se rellena la excavación en su totalidad, si el material arcilloso es muy húmedo se realiza una mezcla homogénea con cal.

Ilustración 27 Ilustración de sellamiento de grietas y lugar a intervenir, respectivamente.

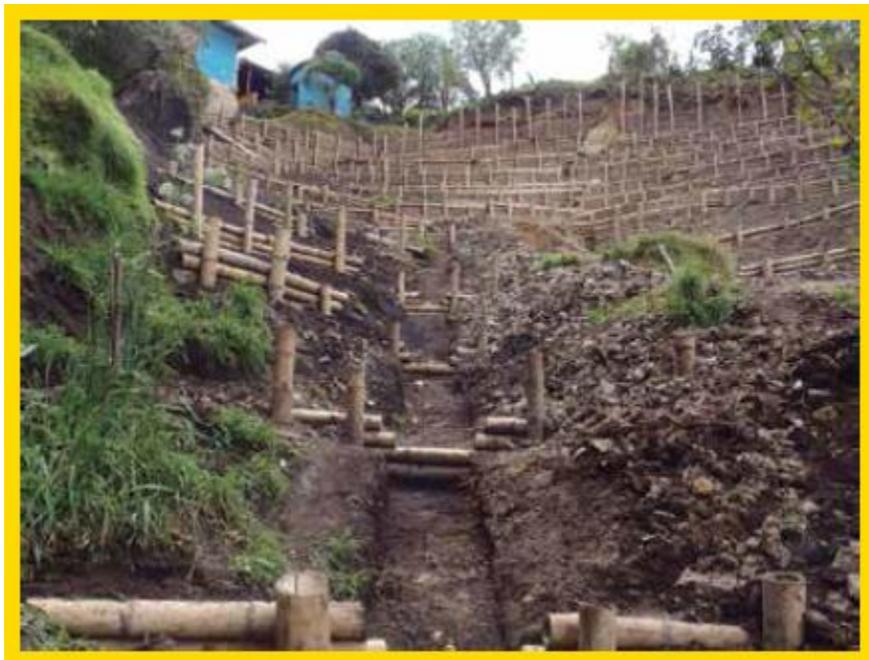
Se entierran 7 guaduas en la base del drenaje y 4 por encima del terreno, su procedimiento se observa en la siguiente figura:

Ilustración 28 Ejemplo de trinchos vivos en vertedero.

El vertedero quedará al nivel base, con el fin de evitar volcamiento por esfuerzos muy altos de escorrentía y para evitar en mayor medida el socavamiento.

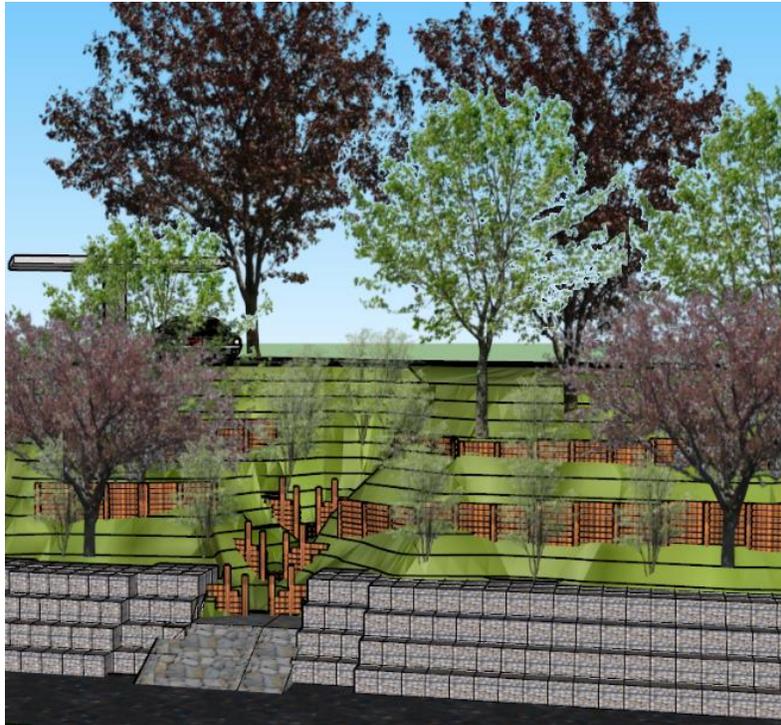
También se propone el uso de un pedraplén al final de los trinchos vivos en vertedero para disminuir la energía del flujo y entregarlo de forma efectiva al cauce. A continuación, se observa la propuesta de solución al punto crítico del proyecto con base en bioingeniería:

Ilustración 29 Modelo de estabilidad con obras de bioingeniería.
