**ANÁLISIS HÍDRICO DEL MARGEN DERECHO DEL BRAZO DE MOMPOX EN  
EL CORREGIMIENTO DE LOS NEGRITOS, PERTENECIENTE AL MUNICIPIO  
DEL BANCO MAGDALENA**

**PROPUESTA DE TRABAJO DE GRADO**

**PROGRAMA DE INGENIERÍA CIVIL**

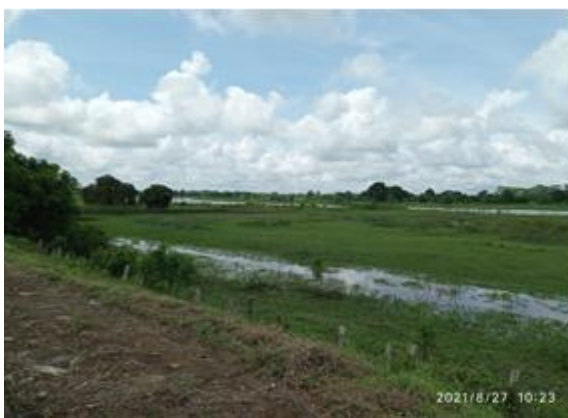
Las figuras 1 y 2 corresponden a fotografías con 11 días de diferencia entre sí y fueron tomadas desde la misma ubicación en terrenos aluviales 5 km antes del corregimiento Los Negritos.

Figura 1. Tomada el 27 agosto 2021. Fuente: elaboración propia.

En las anteriores imágenes, se puede evidenciar cómo el agua se toma poco a poco el terreno aluvial, lo que demuestra la problemática que se estudia en este documento.

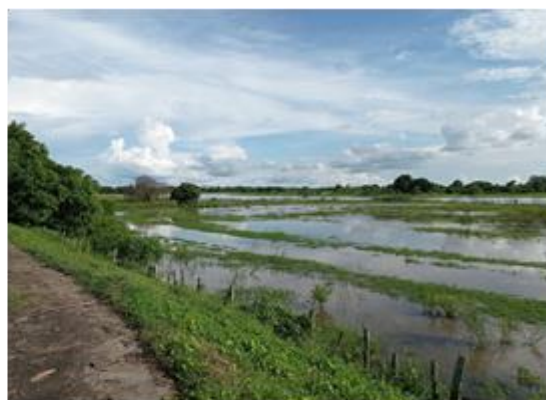
Figura 2. Tomada el 07 de septiembre 2021. Fuente: elaboración propia

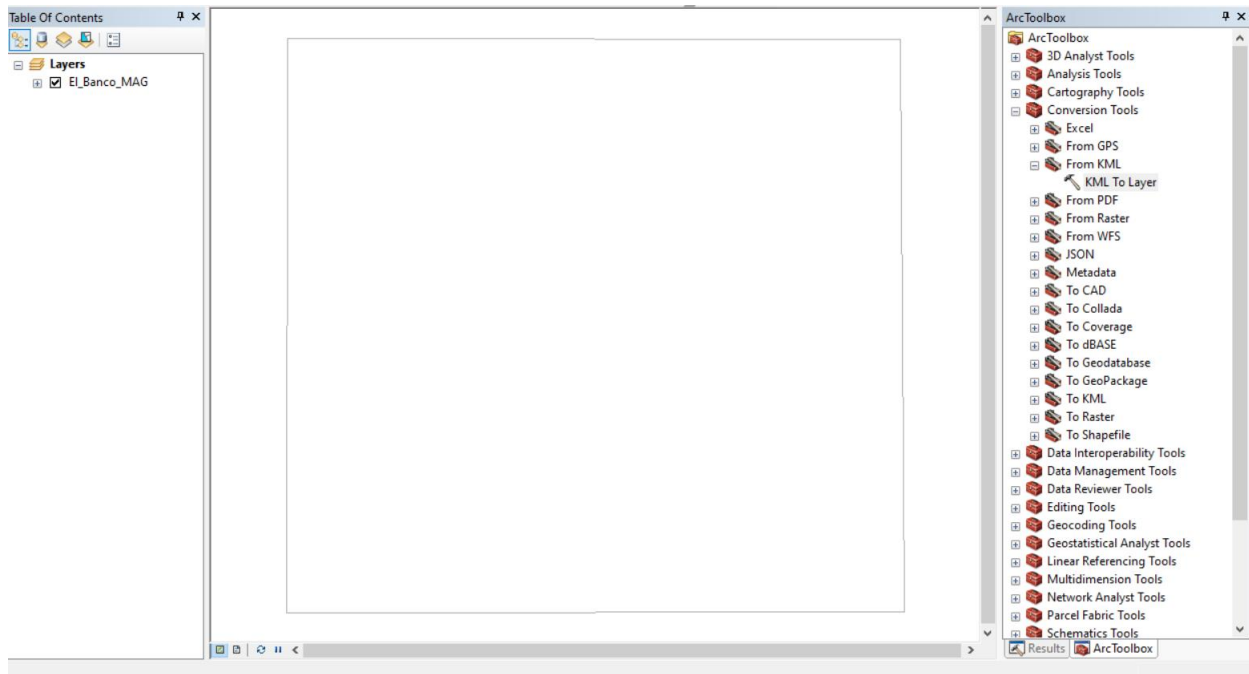
- Una vez delimitada el área de trabajo, se procedió a guardar el archivo en una extensión KML, y posteriormente importar dicho archivo en el software ArcMap versión 10.7.1.11595, con el cual se desarrollaron los mapas para el análisis espacial e hídrico. En la figura 4 se muestra el proceso de importación del archivo KML

Figura 4 Importación de archivo KML con área de trabajo al software ArcMap. Fuente: elaboración propia

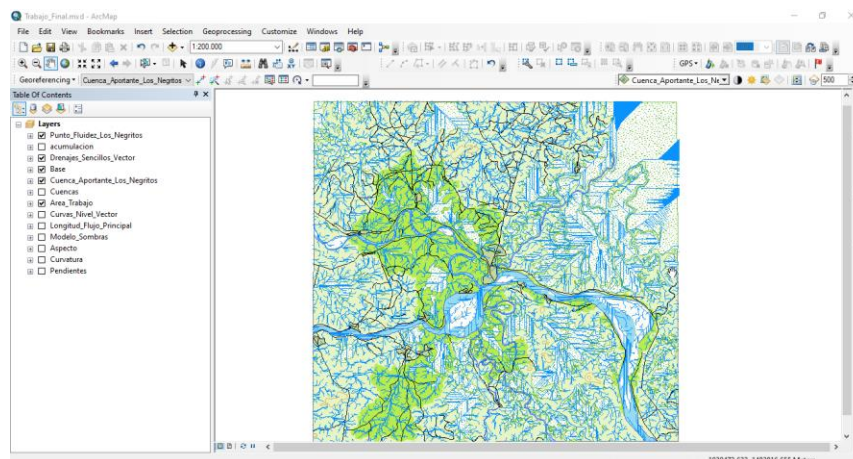
- Habiendo establecido el punto de fluidez en el área de estudio, es necesario generar la cuenca que afecta directamente al corregimiento, para esto se utilizó el comando *watershed*. En la figura 25 se puede ver la cuenca que afecta el corregimiento en color verde.

Figura 25. Generación de cuenca que afecta el punto de fluidez. Fuente: elaboración propia

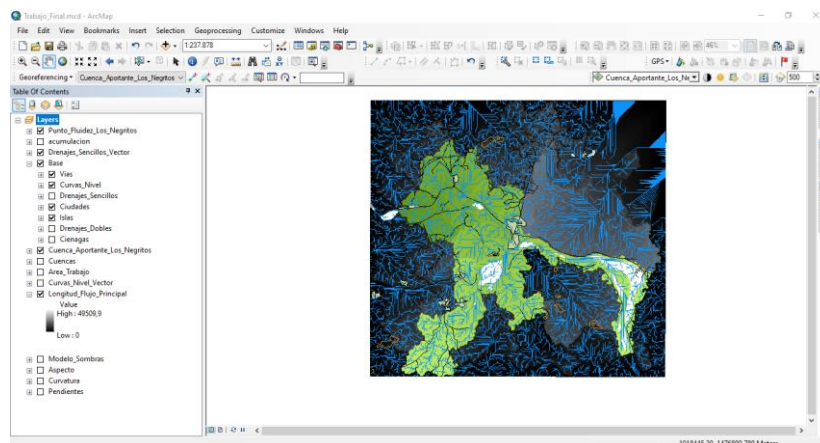
- Para este momento, es necesario establecer la longitud del cauce principal, para lo cual se utilizó el comando *Flow Length*, es claro ver que el caudal principal que afecta al área de trabajo se encuentra debajo de ésta, el cual es el Río Magdalena que mantiene un constante intercambio hídrico con las ciénagas que circundan el área. En la figura 26 se observa en color verde claro el área de la cuenca del Río Magdalena, que debido a los drenajes existentes en la región mantiene un intercambio de flujo constante a las ciénagas cercanas y por tal motivo en época de fuertes inviernos estas aguas sobrepasan los bordes naturales de las mismas y comienzan a inundar zonas de pastizales y cultivos, y de igual manera comienzan a drenar por las diferentes alcantarillas hacia el corregimiento.

Figura 26. Generación de longitud de cauce principal. Fuente: elaboración propia

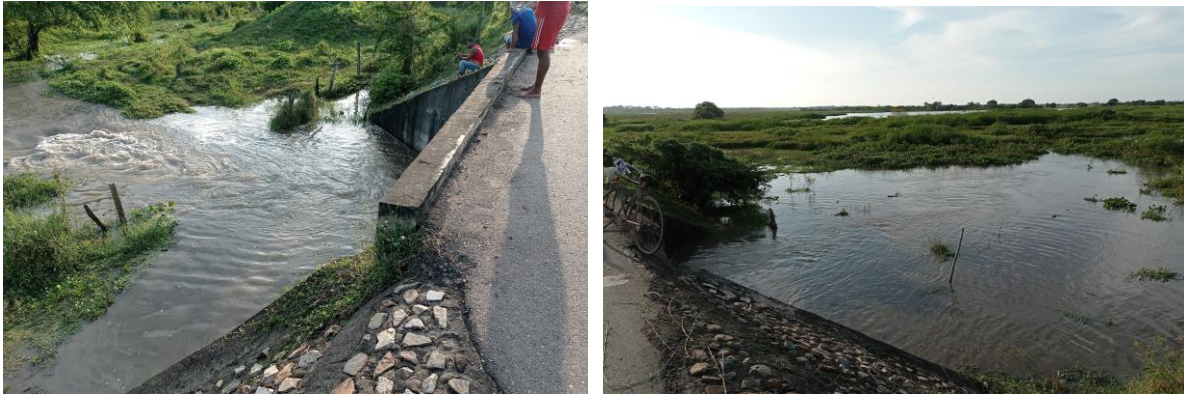
En las figuras 30 y 31 se puede observar cómo el agua proveniente del Brazo de Mompox, fluye hacia las zonas más bajas detrás del corregimiento. Lo que inicia el proceso de recarga hídrica de los cuerpos cenagosos en las zonas bajas y que posteriormente puede resultar en una sobrecarga que lleve las aguas por medio de los otros cuatro (4) drenajes hacia el corregimiento.

Figuras 30 y 31. Ingreso de agua por alcantarilla por drenaje directo del Brazo de Mompox. Fuente: Propia, tomada el 09-11-2021

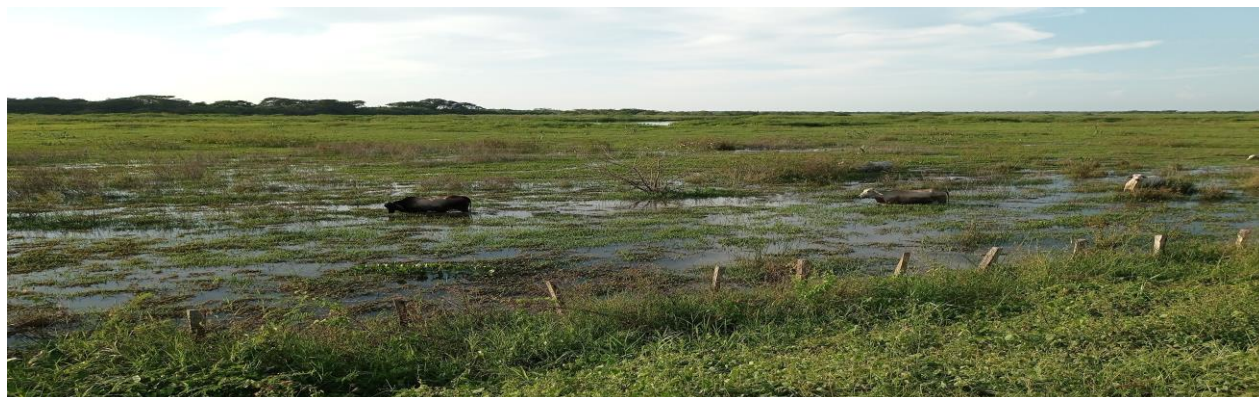
representan tanto el Río Magdalena, como la ciénaga de Zapatoza, elementos hídricos que conforman una gran cuenca la cual se aprecia en el Anexo 5. El resultado de este modelo, es congruente con las imágenes obtenidas en sitio y por medio del programa Google Earth. En la figura 32 se puede ver cómo en época de invierno, estas tierras bajas reciben grandes cantidades de agua, lo cual confirma el resultado obtenido.

Figura 32. Imagen de tierras bajas en área de estudio. Fuente propia, tomada 09-11-2021
