# UNIVERSIDAD MILITAR NUEVA GRANADA

### ESPECIALIZACION EN PAVIMENTOS

# VISTA PUENTE SOBRE RIO CASACARÁ

ESTUDIO Y ANALISIS PARA LAS OBRAS DE PREVENCIÓN Y MITIGACIÓN DE EMERGENCIAS EN EL PUENTE CASACARA II DE LA CARRETERA SAN ROQUE- LA PAZ, DEPARTAMENTO DEL CESAR

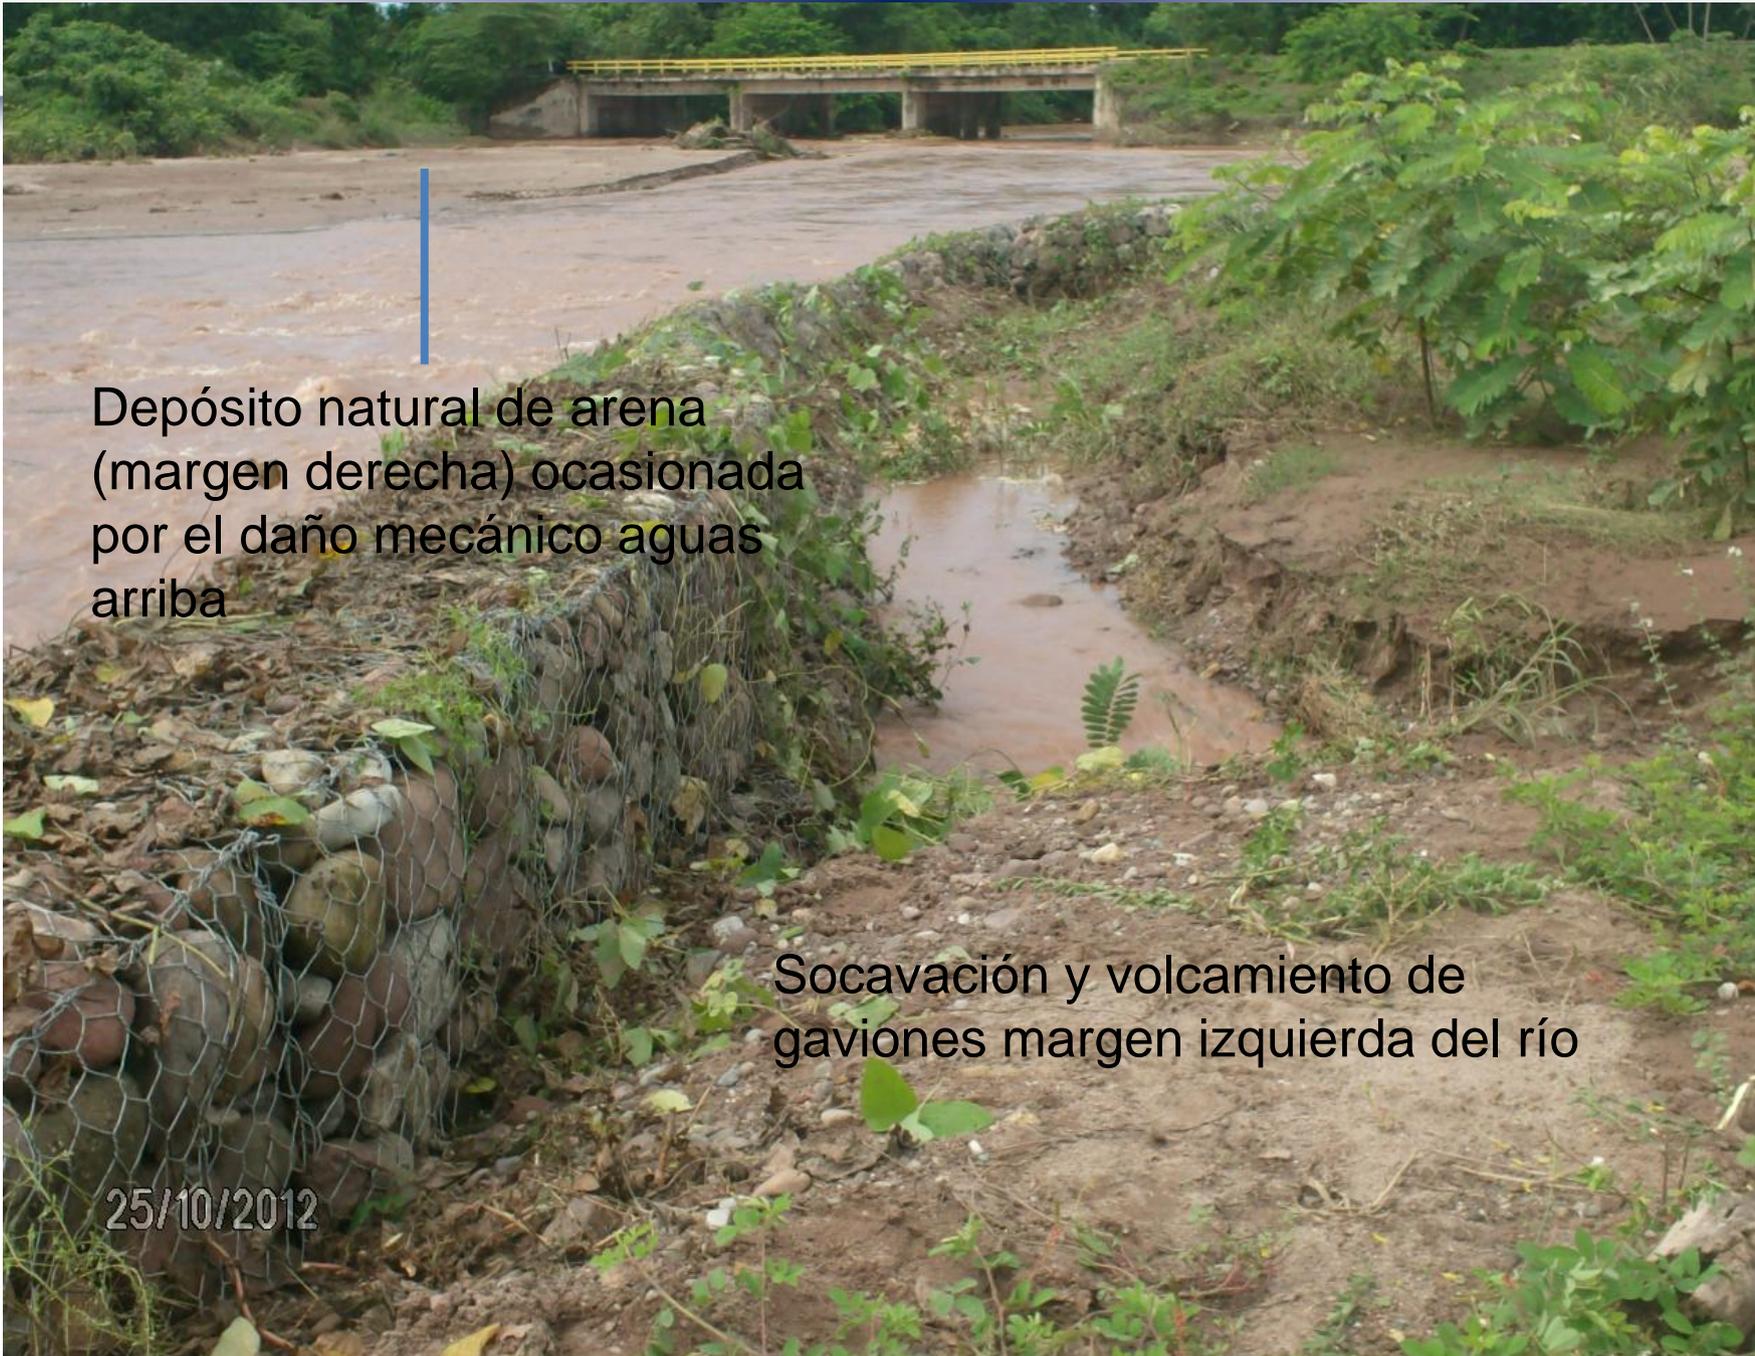
Depósito natural de arena  
(margen derecha) ocasionada  
por el daño mecánico aguas  
arriba

Socavación y volcamiento de  
gaviones margen izquierda del río

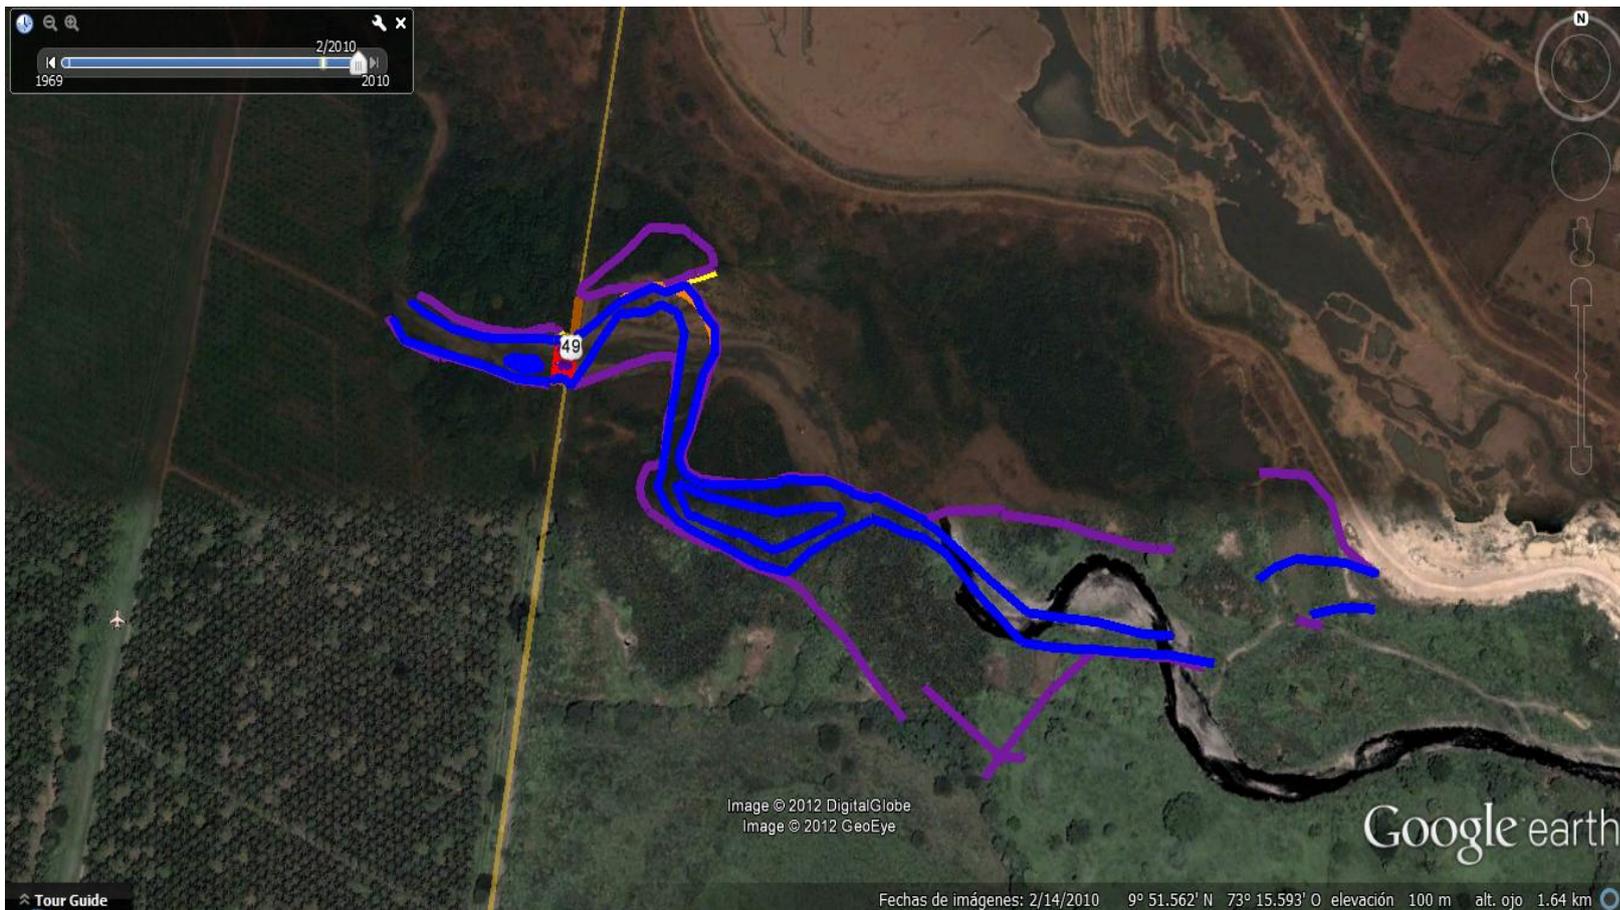
# Foto No. 1 - Montaje sobre fotos año 2010 (Solo la llegada al Puente)

Se aprecia en las fotos anteriores que el río tuvo un comportamiento en 5 años que conllevó al cambio del curso del mismo por que se hizo una explotación Indiscriminada de material para construcción de jarillón para hacer el embalse que se aprecia en la parte superior de la foto No. 2

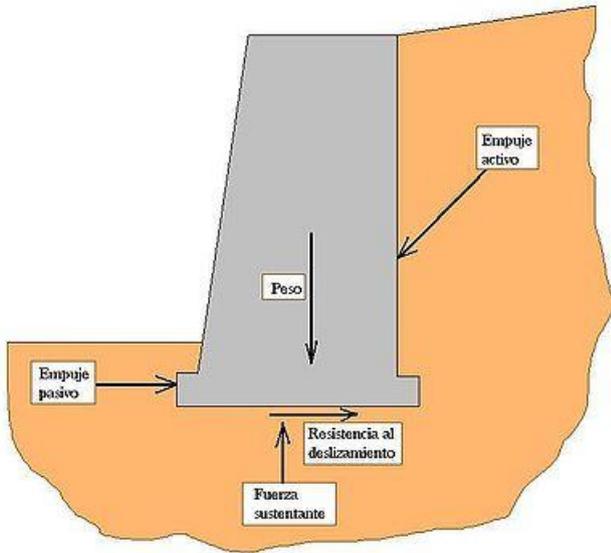
Figura No. 1

- Con el ánimo de dar solución al problema planteado a continuación se contemplan las siguientes opciones, de las cuales se definirá con el estudio hidrológico cual es la más conveniente:
- **OPCIÓN No. 1 - MURO DE CONTENCION**
- Se denomina muro de contención a un tipo estructura de contención rígida, destinada a contener algún material, generalmente tierras.

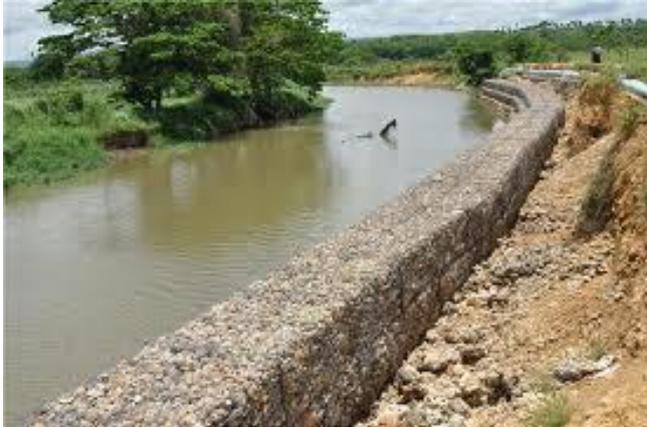
Foto No. 3

- Caja de forma prismática (paralelepípedos) rectangular, construida con malla metálica de celdas hexagonales de Triple Torsión, confeccionada con alambre galvanizado, para ser llenadas con piedra u otros materiales mampuestos de forma homogénea, tensadas y unidas entre sí con alambre para así trabajar de forma monolítica como estructura de contenido y/o protección. V(Foto No. 3 y Figura No. 3)

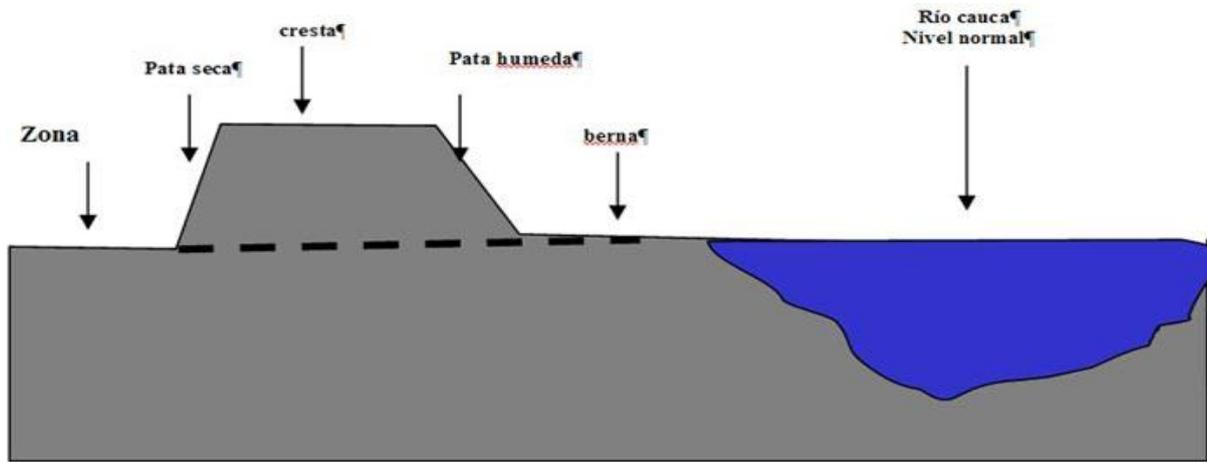
Figura No. 4 – Estructura del Jarillón

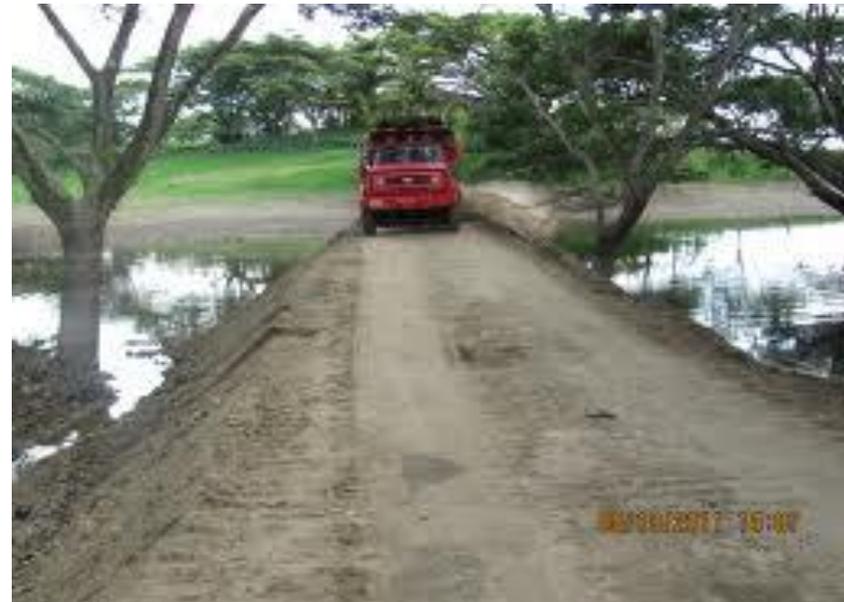
Foto No. 4 – Vista final de Jarillón

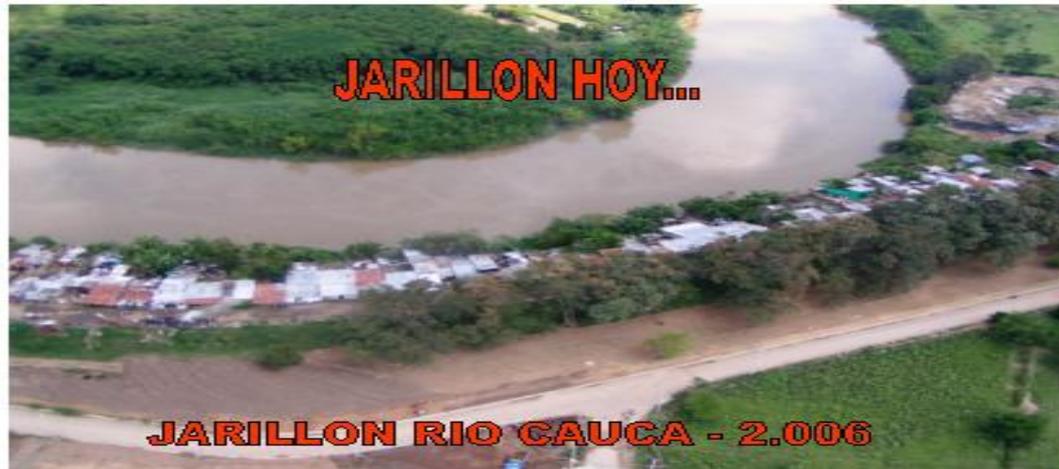
# ESTUDIO INTEGRAL DEL JARILLÓN AGUABLANCA DE LA CIUDAD DE CALI PARA SU REHABILITACIÓN, MEJORAMIENTO Y SOSTENIBILIDAD

- El Jarillón Aguablanca (JA) con longitud de 17 km protege una población de 700 mil habitantes en el Distrito de Aguablanca en la Ciudad de Santiago de Cali, de una posible inundación causada por el desbordamiento del río Cauca durante períodos críticos de invierno. En los años 2010 y 2011, la intensidad y duración de lluvias se han intensificado por los fenómenos de variabilidad climática -como La Niña- y Cambio Climático. Las escorrentías superficiales también parecen tener incrementos significativos, ante lo expuesto previamente, aunado al cambio de uso del suelo en la cuenca alta del río Cauca y también, debido al proceso de impermeabilización progresiva de suelos en áreas urbanas y rurales que tributan sus escorrentías superficiales al río Cauca, aguas arriba del Municipio de Cali o a lo largo del mismo, como ocurre con la ciudad de Cali. Estos hechos incrementan la probabilidad de ocurrencia de la amenaza por inundación en el Distrito de Aguablanca.

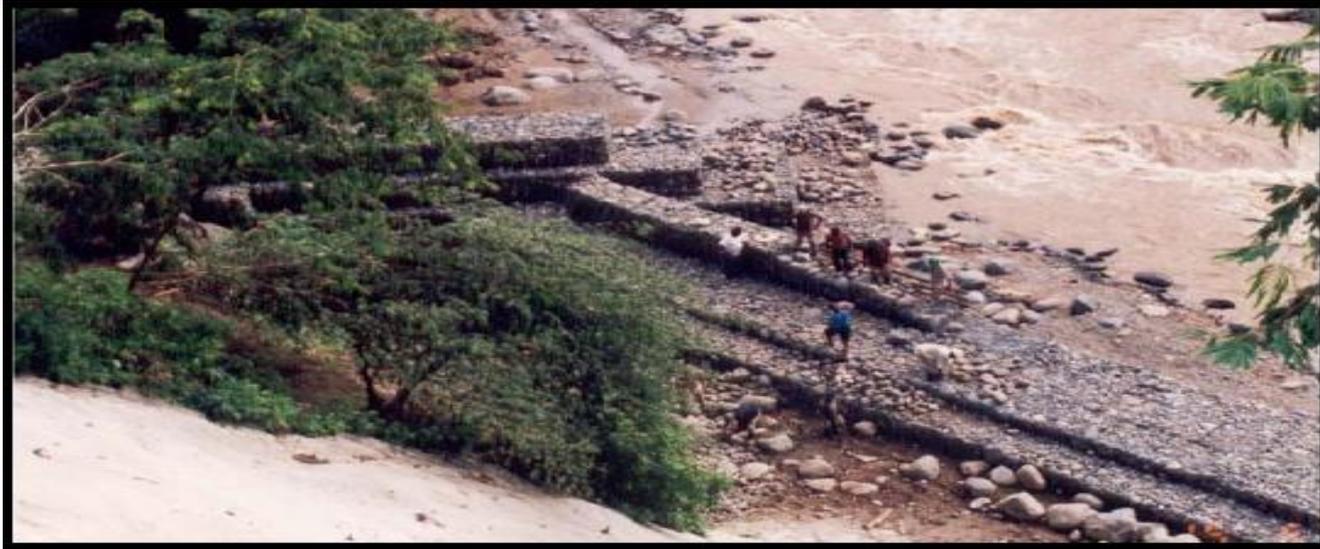
## EJEMPLO DE PROTECCIÓN Y ESTABILIZACIÓN DE TALUDES CON GAVIONES EN LA ENTRADA A LA PLANTA SAN MIGUEL, DE CEMENTOS PROGRESO KM.46.5 DE LA CARRETERA CA-9 (RUTA AL ATLÁNTICO)

- Los espigones se diseñaron y construyeron en las márgenes del río, con el propósito de alejarlo y recuperar parte de la playa perdida por causa de las crecidas del mismo. Las dimensiones son de 6.00 \* 8.00 m. con altura de 4.00 m. Tiene una separación entre cada espigón de aproximadamente 15.00 metros.

- Los muros construidos en la orilla de la carretera se diseñaron con escalones internos, las dimensiones de cada muro son 7.00 \*.3.00 m y una altura de 3.00 m, cubiertos con geotextil en la parte expuesta al relleno, anclados con paneles de malla galvanizada al terreno natural.

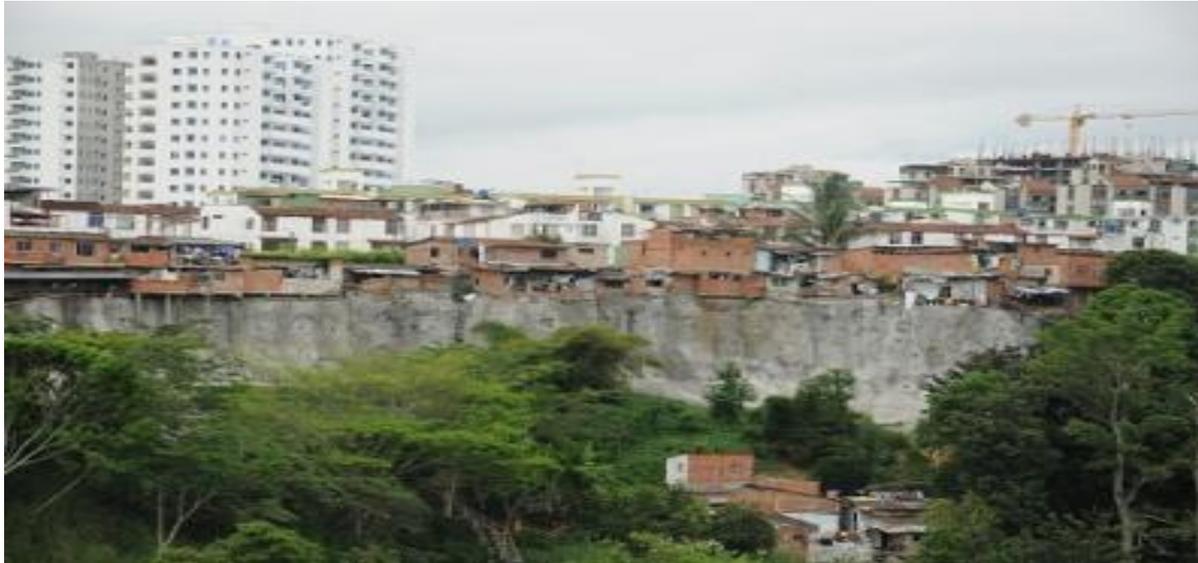
- OBJETIVO DEL PROYECTO.- El objetivo que se pretende lograr mediante la intervención propuesta es el "ADECUADAS CONDICIONES DE SEGURIDAD EN LAS VIVIENDAS DE LOS SECTORES DE ASOCIACION DE VIVIENDA RAMIRO ALVARADO CELIS DISTRITO DE RUPA RUPA"
- 
- DESCRIPCION TÉCNICA DEL PROYECTO.- El proyecto en estudio se desarrolla para la construcción de una infraestructura adecuada que brinde seguridad a la población, la cual continuamente es afectada por los constantes deslizamientos de tierra que tienen ocurrencia frecuente en la zona siendo este un punto importante puesto que las viviendas se encuentran desprotegidas siendo estas de material noble en la mayoría de casos.

- Por tanto el presente proyecto cuenta con los siguientes componentes para su ejecución:
- Construcción de 872 m<sup>3</sup> de muros de contención de gaviones tipo caja con geotextil no-tejido detrás de gaviones, con la finalidad de protección a las viviendas de la parte baja construcción de muros de concreto ciclópeo  $f''c = 140 \text{ kg/cm}^2 + 30 \% \text{ P.G.}$  de 106.50 m<sup>3</sup>, con acabado cara-vista y pintura esmalte para murales; así como Drenaje de tuberías de pvc sal  $\emptyset 4''$  cada 3 m.

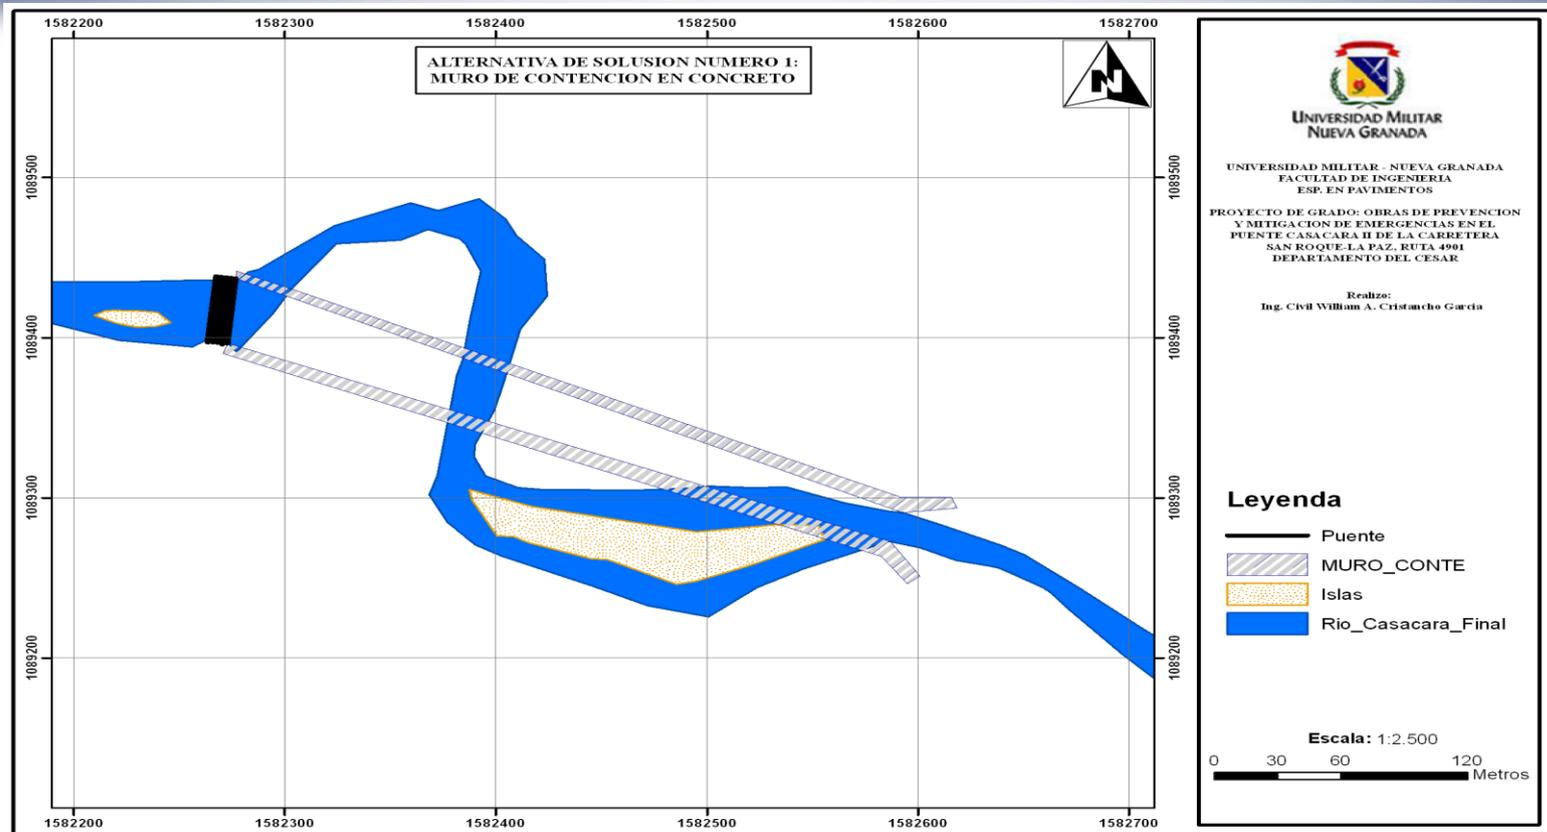
# TABLA 12 – MURO DE CONTENCIÓN EN CONCRETO

En la tabla 12 se observa el muro en concreto que se debe realizar, esta metodología tiene dos aspectos muy importantes que es una obra más costosa y demorada de construir por tener que hacer una excavación en la pata, además se tiene que colocar formaleta para fundir el concreto que queda a la vista, además, el costo es superior pero tiene mayor duración y estabilidad. [6-9]

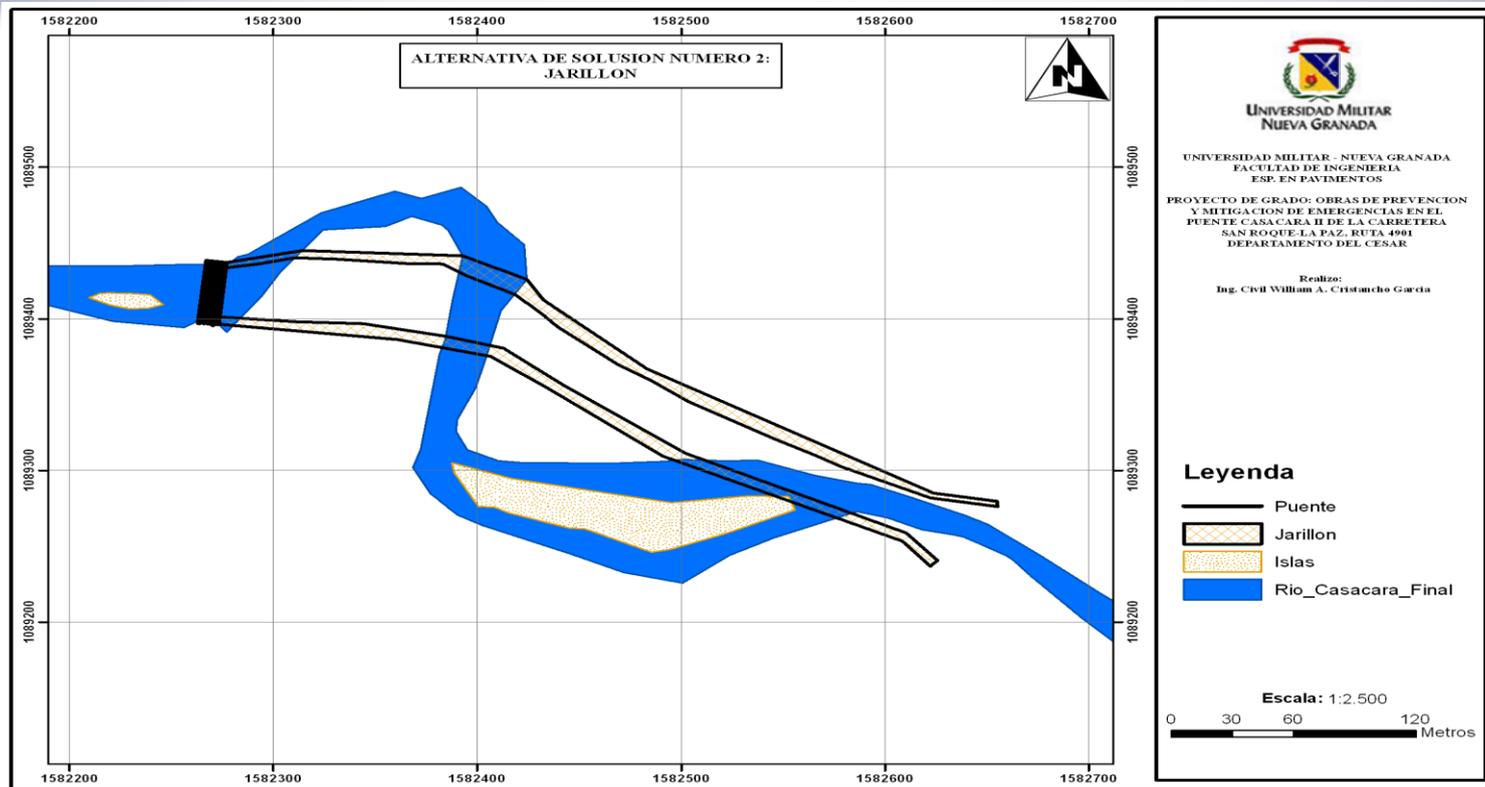
# TABLA 13 - JARILLÓN

En la tabla 13 se observa un muro hecho con material de préstamo seleccionado, esto con un procedimiento en el cual se hace una excavación y se empieza a rellenar, después se compacta el material extendido; es la opción más económica y la más rápida en ejecutar. [6-9]

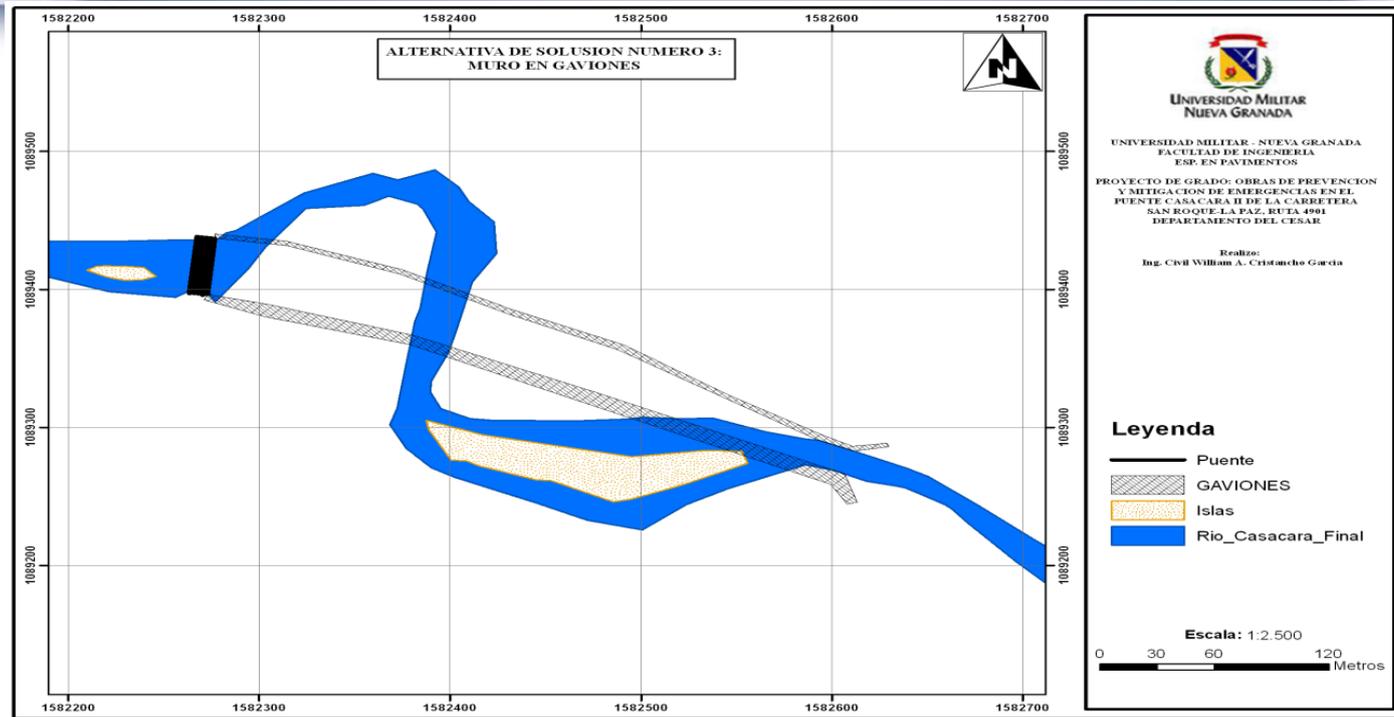
## TABLA 14 – MURO EN GAVIONES

En la tabla 14 se observa un muro en gaviones, consiste en hacer cajas de forma prismática (paralelepípedos) rectangular, construida con malla metálica de celdas hexagonales de Triple Torsión, confeccionada con alambre galvanizado calibre 15, para ser llenadas con piedra u otros materiales que evitan que el comportamiento del río al entrar por debajo del puente sea perpendicular, pero por experiencia propia del mismo río y por las condiciones no es recomendable ya que tienden a sufrir volcamiento; en la parte económica esta de intermedio entre las otras dos opciones. Luego de armado se procede a colocar la tela geo textil en la parte posterior del muro, para evitar filtraciones y en la parte frontal forrarlo con concreto para evitar la erosión y el desarme del mismo.
