**Trabajo de grado para optar el título de
Especialización Ingeniería de Pavimentos**

**ELABORACIÓN DE UNA PROPUESTA DE REHABILITACIÓN Y
MANTENIMIENTO PARA PARA MEJORAR EL BUEN FUNCIONAMIENTO DE
LA VÍA MOLINOS – MANAS EN CAJICÁ CUNDINAMARCA**

**Presentado por:
ING. FRANZ STEPHEN GÓMEZ RODRÍGUEZ**

**BOGOTÁ D.C.
12 DE DICIEMBRE DE 2016**

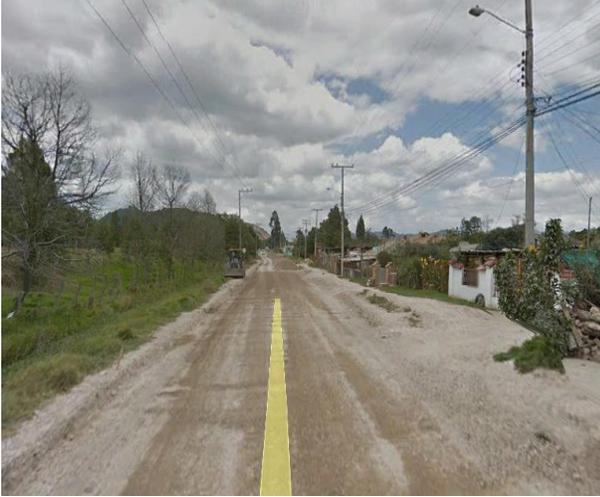
<p>Estado actual del pavimento sobre el inicio del proyecto k0+000.</p>

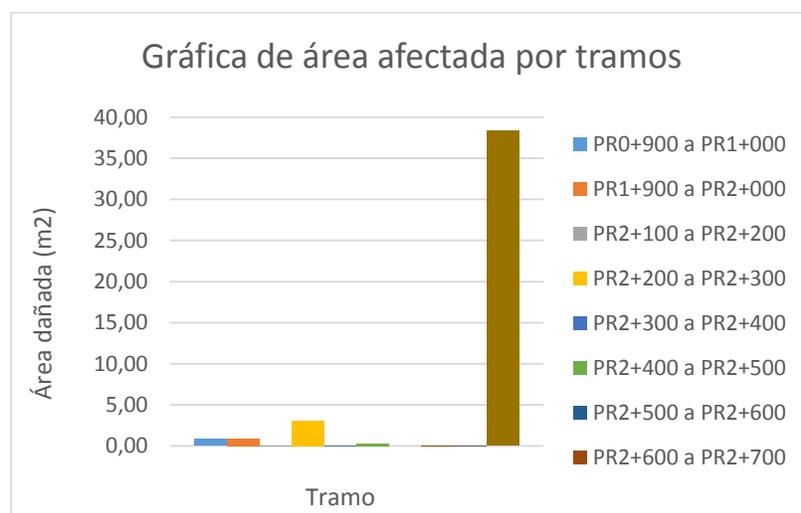
Gráfica 1: Área afectada por cada uno de los tramos de la vía Molinos - Manás.

Esto se presenta porque en los 100 m finales de la vía hacia la cantera de Manás, la existencia de daños producidos por la existencia de baches, afloramiento de finos y agua, pérdidas de agregados de nivel medio a severo poseen un mayor efecto en el daño a diferencia de la falla producida por la fisura en media luna con una longitud de 4,85m que tiene una severidad media presente en la abscisa PR2+200 a PR2+300.

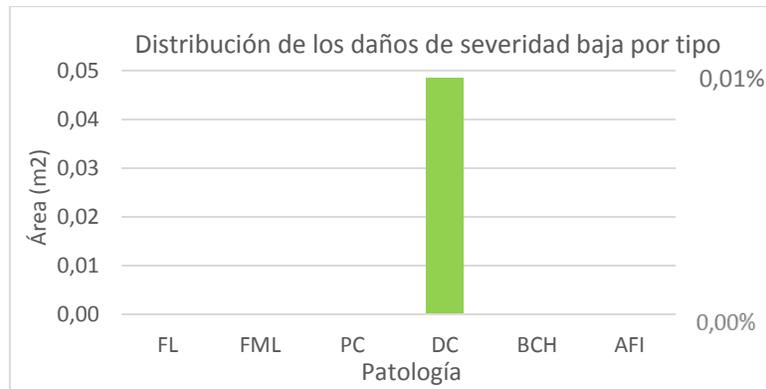
Gráfica 2: Distribución de los daños de severidad baja por tipo.

A partir de la gráfica anterior, el daño más relevante en la vía Molinos - Manás que posee una severidad baja se presenta principalmente por descascaramientos que no llegaron a afectar las capas asfálticas subyacentes comprendidos en los tramos PR2+100 y PR2+200; PR2+300 y PR2+400; PR2+600 y PR2+700. Esto se debe a que en la construcción de la capa de rodadura asfáltica no se construyó un espesor suficiente al diseñado y por una limpieza insuficiente antes de aplicar el tratamiento superficial.

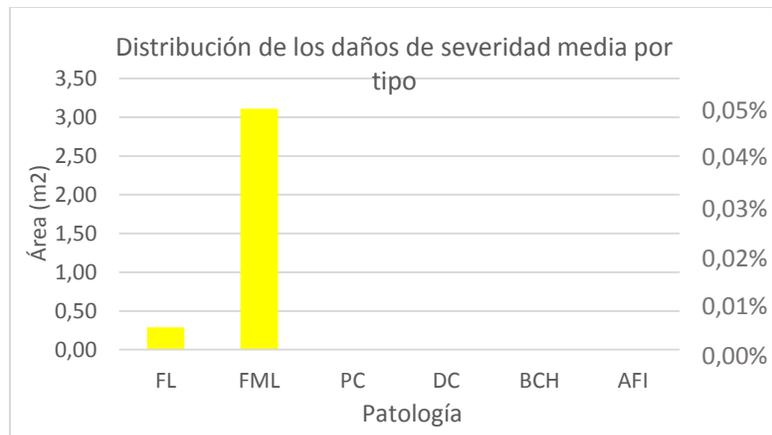
Gráfica 3: Distribución de los daños de severidad media por tipo.

Por otra parte, la fisura longitudinal se provocó por las huellas del tránsito pesado que circula en el pavimento al igual que el envejecimiento en el asfalto a causa de las bajas temperaturas ocurrida por las bajas temperaturas ocurridas principalmente en las horas de madrugada.
