UNIVERSIDAD MILITAR NUEVA GRANADA

**ESPECIALIZACIÓN EN PLANEACIÓN AMBIENTAL Y MANEJO INTEGRAL
DE LOS RECURSOS NATURALES**

**CARACTERIZACIÓN DE LA FASE DE CIERRE Y ABANDONO DE LA MINA
LA FISCALA, BAJO EL ENFOQUE DE LA RESTAURACIÓN ECOLÓGICA**

BOGOTÁ 2015

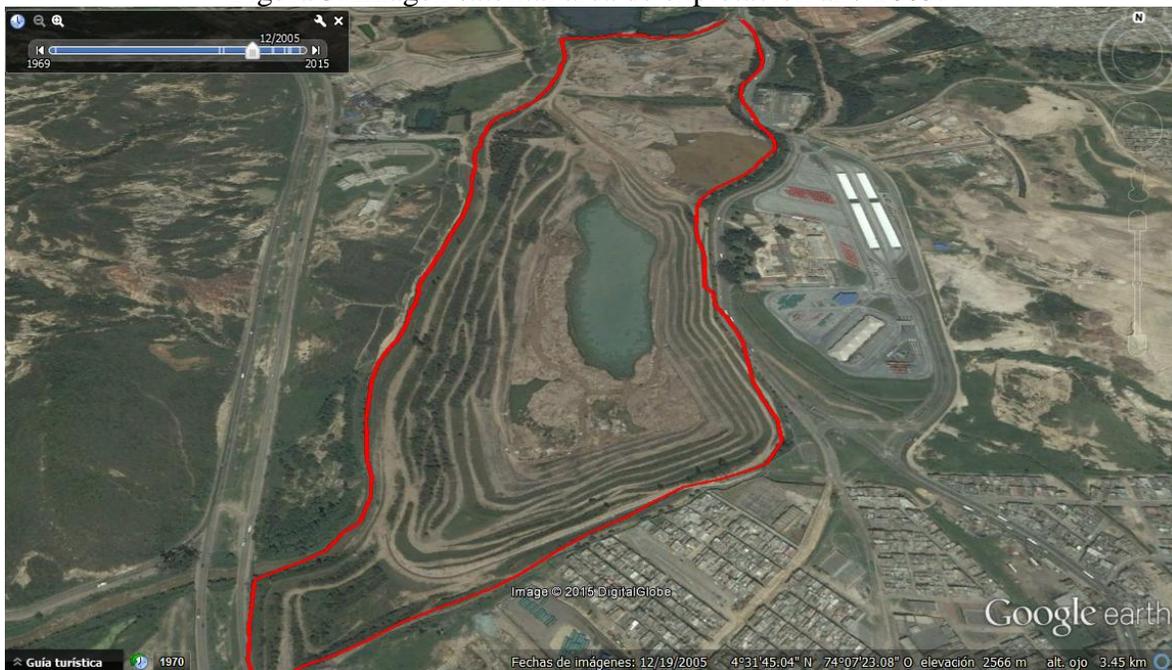
Figura 3. Imagen satelital área de explotación año 2005.

El método de open pit empleado en la Mina la Fiscalá por más de 40 años, fue aplicado al yacimiento horizontal de los minerales concesionados (arcillas, piedras, gravas y arenas), depositando el estéril en el hueco creado y transportándolo alrededor de la explotación. A lo largo de los años de explotación de este título minero, se alcanzaron profundidades importantes de más de 70 metros, con equipos convencionales para la extracción, carga y transporte en este tipo de minería⁴. A continuación se muestra una imagen satelital del año 2005 en la que se aprecia el pit del área de explotación, así como los bancos y taludes conformados luego del proceso de extracción, un año después de finalizar las actividades de explotación y aprovechamiento de la mina.

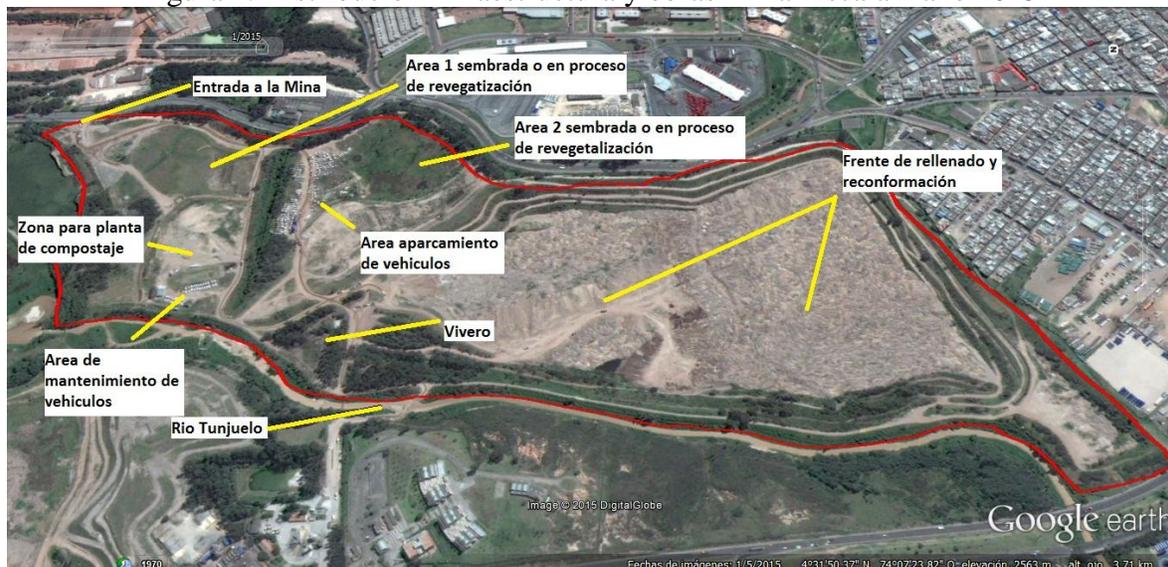
Figura 4. Distribución infraestructura y obras Mina Fiscala – año 2015

La primera etapa de las visitas de campo consistió principalmente en la identificación de actividades que al momento se realizaban en la mina, así como en la verificación de las obras contempladas dentro del plan de cierre minero propuesto.
