**REVISIÓN E INSPECCIÓN TÉCNICA DE LA MEZCLA EN FRÍO INSTALADA
POR EL MÉTODO DE PARCHEO POR INYECCIÓN NEUMÁTICA EN LA
LOCALIDAD DE TEUSAQUILLO.**

Autor: MARIA BRICEIDA SEPULVEDA COMEZAQUIRA.

UNIVERSIDAD MILITAR NUEVA GRANADA.
FACULTAD DE INGENIERIA.
PROGRAMA DE ESPECIALIZACION EN INGENIERIA DE PAVIMENTOS.
BOGOTA. 2015

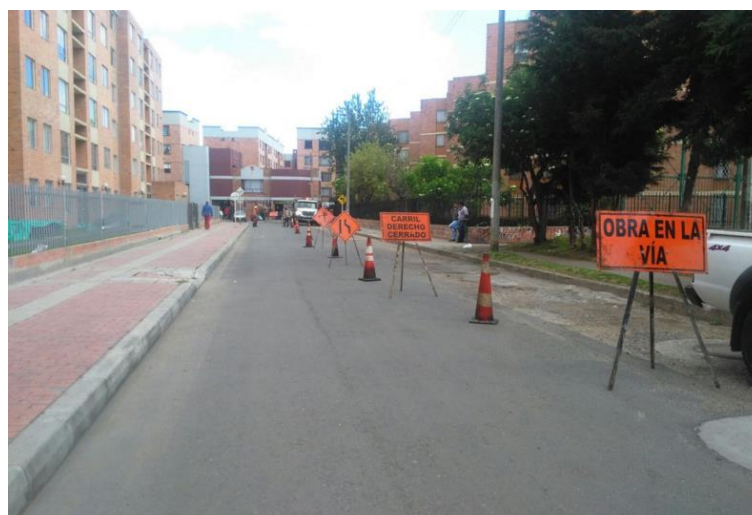
Figura 4. PMT implementado en punto de ejecución de los parches
Fuente: elaboración propia.

En campo la primera actividad realizada fue la instalación de la señalización de acuerdo a los PMTs aprobados y según los requerimientos del sitio, se verificó la instalación como se muestra en la figura 4. Se observan los conos alrededor de la máquina, las señales verticales preventivas y la ubicación de los controladores de tráfico; con el fin de mantener la movilidad segura y eficiente.

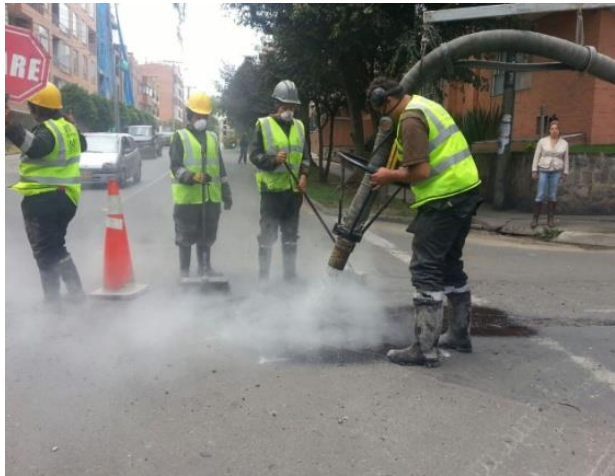
Figura 5. Limpieza del área afectada mediante un chorro de aire
Fuente: elaboración propia.

Para este tipo de intervención no se requirió generar corte de la superficie alrededor del daño, y se procuró existiera una superficie rugosa de manera que se garantizara que la mezcla asfáltica instalada estuviera confinada y no se desplazara al paso de los vehículos, en algunos casos fue necesario el barrido de los escombros existentes en el área afectada, luego el operario realizó remoción del polvo y humedad presentes mediante un chorro de aire, dejando lista el área para su intervención como se observa en la figura 5.

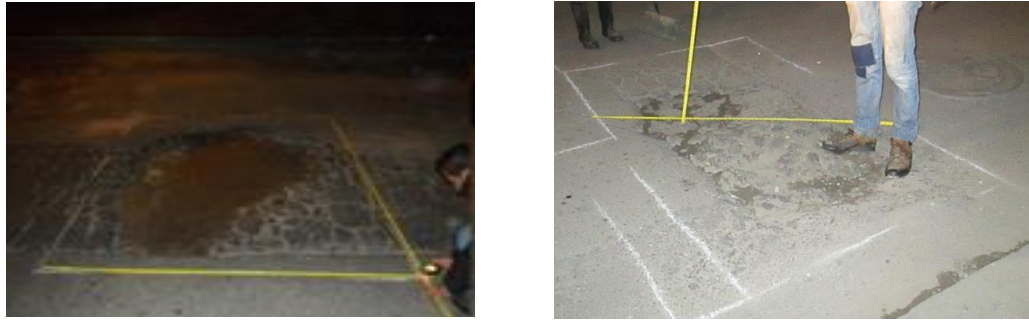
Figura 6. Cuantificación de área a intervenir: área del hueco(a), espesor del hueco (b)
Fuente: Elaboración propia

Se realizó un control físico y cuantificación de los parches instalados previo a la intervención y una vez realizada la limpieza como se observa en la figura 6. Se tomaron las dimensiones (largo, ancho, profundidad) conforme a la norma IDU-ET-2011 sección 571-13 “PARCHEO MECANIZADO” [4], se diligencio en campo el formato PDV-FM-004, donde se registró la información por CIV, se tomó el registro fotográfico antes y después de la inyección de la mezcla para el control de cantidades, se calcularon áreas y volúmenes ejecutados de acuerdo a lo establecido en el contrato y se consolidó la información en un formato Excel

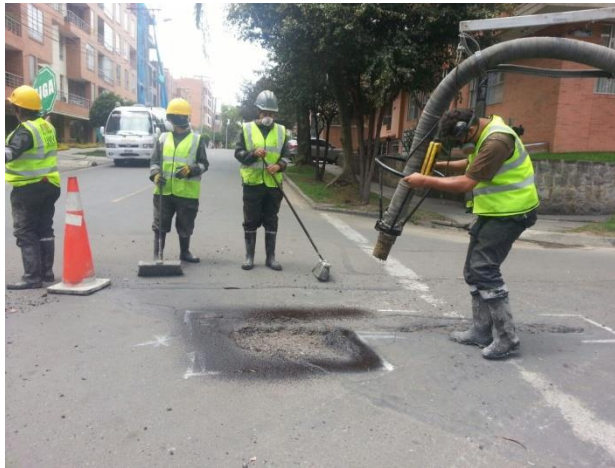
Figura 7. Cuantificación de área a intervenir.
Fuente: elaboración propia.

Realizada la limpieza y cuantificación del hueco el operador llevó a cabo un riego de imprimación con emulsión de rompimiento rápido CRR2 (emulsión catiónica de rompimiento rápido) como se observa en la figura 7.

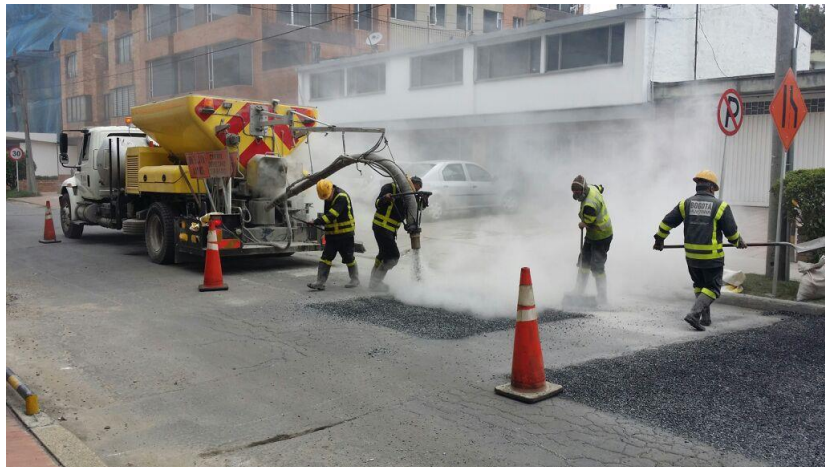
Figura 8. Cuantificación de área a intervenir.
Fuente: elaboración propia.

Previo a la aplicación de la mezcla se verificó las condiciones del material a ser instalado (humedad aparente y limpieza), la mezcla en frío se inyectó mediante un chorro a presión de 40 PSI y a temperatura ambiente no menor a 10°C, se aplicó desde el centro de la superficie del hueco, mediante movimientos circulares o rectos de un lado a hacia otro de tal manera que se llenó homogéneamente toda el área.
