# **CASO DE ESTUDIO: ANÁLISIS DE FISURAS PREMATURAS EN LA VÍA LA NEVERA – GUANAPALO (NUNCHÍA, CASANARE) EN LAS ABSCISAS K1+340 Y K2+020. CAUSA Y POSIBLE TRATAMIENTO**

## **CASE STUDY: ANALYSIS OF PREMATURE FISSURE, ROAD LA NEVERA – GUANAPALO (NUNCHÍA, CASANARE), ABSCISSAS K1+340 AND K2+020. CAUSE AND POSSIBLE TREATMENT**

Jessica Ximena Sanabria Vargas  
Ingeniera Civil, aspirante a especialista en Ingeniería de Pavimentos  
Universidad Militar Nueva Granada  
Bogotá, Colombia  
[jsanabria@mikosas.com](mailto:jsanabria@mikosas.com)

**UNIVERSIDAD MILITAR  
NUEVA GRANADA**

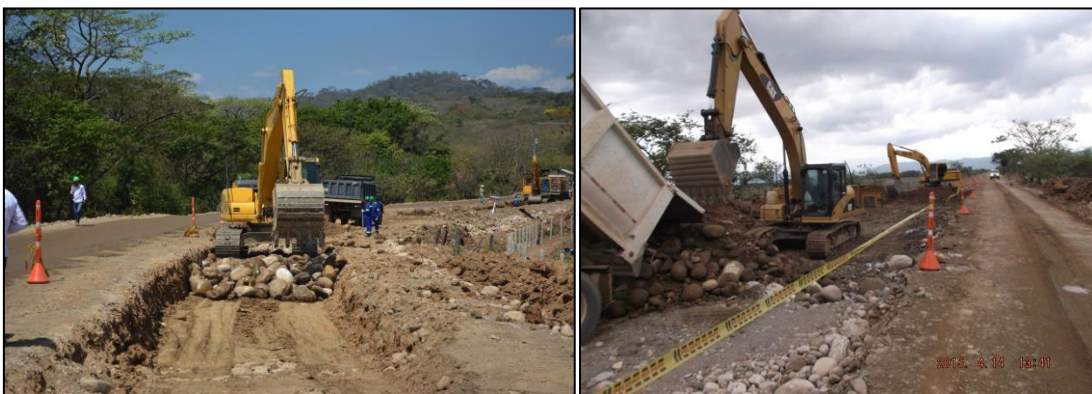
préstamo lateral, con CBR menores al 3%. Debido a esta situación, en algunos tramos del primer hito fue necesario el retiro del material arcilloso en profundidades iguales o superiores a setenta centímetros, para el remplazo con material de río sin clasificar (Imagen 5); por otro lado, donde el material granular remanente tenía un espesor igual o mayor a cuarenta centímetros, era instalada sobre este una capa de aproximadamente 20 cm de material de río tamaño máximo 4 pulgadas (Imagen 6), posteriormente se procedía a la instalación de geotextil y la construcción de la estructura del pavimento.

**Imagen 5.** Excavación para retiro de material arcilloso y remplazo con material de río sin clasificar.

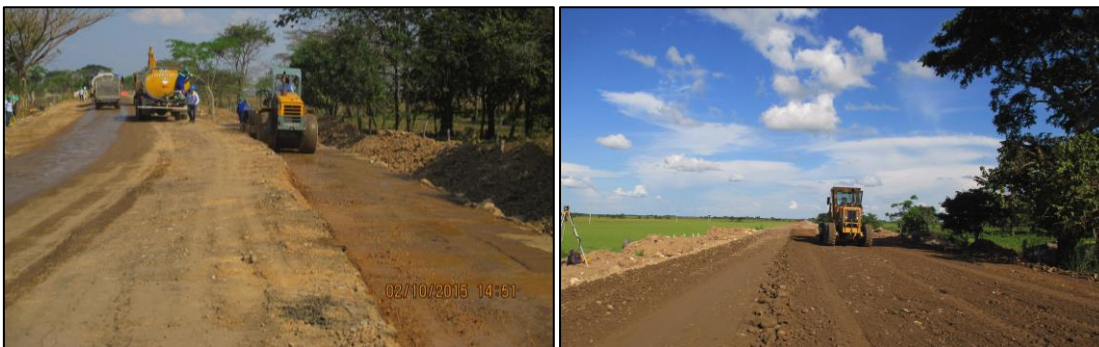
**Imagen 6.** Proceso constructivo para ampliación de terraplén. a) Excavación para ampliación de terraplén. b) Instalación de material de río sobre material granular existente (espesores iguales o mayores a 40cm)
