**DEFINICIÓN DE LA ESTRATEGIA DE REHABILITACIÓN PARA LA VÍA SANTA
MARTA – PARAGUACHÓN ENTRE EL PR64+000 AL 72+000
DE LA RUTA 90-09**

TRABAJO DE GRADO

**UNIVERSIDAD MILITAR NUEVA GRANADA
FACULTAD DE INGENIERÍA
ESPECIALIZACIÓN EN INGENIERÍA DE PAVIMENTOS
BOGOTÁ D.C.
MARZO 2014**

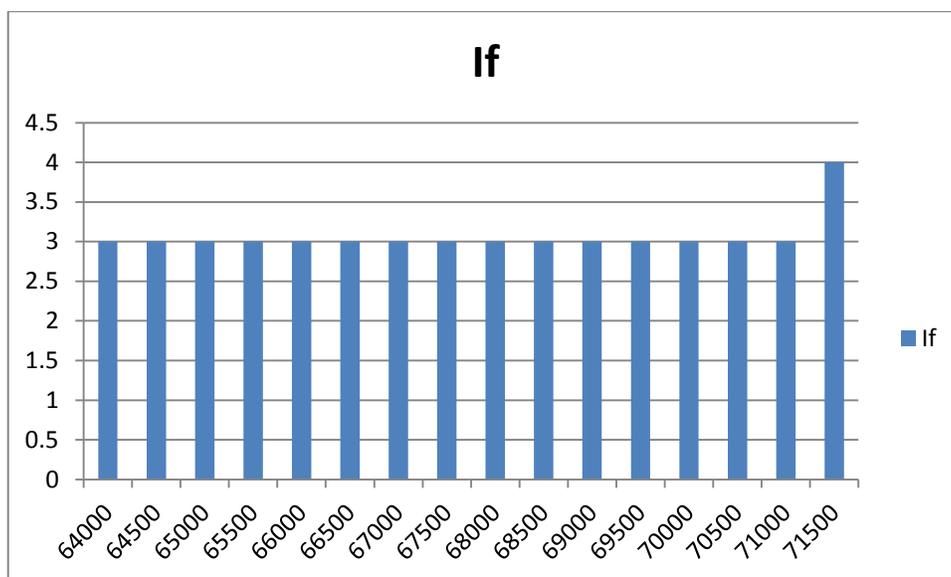
Figura No 11. Índice de Fisuración

En las siguientes figuras se puede observar, el índice de fisuración y deformación; así mismo el Índice Superficial del tramo en estudio.

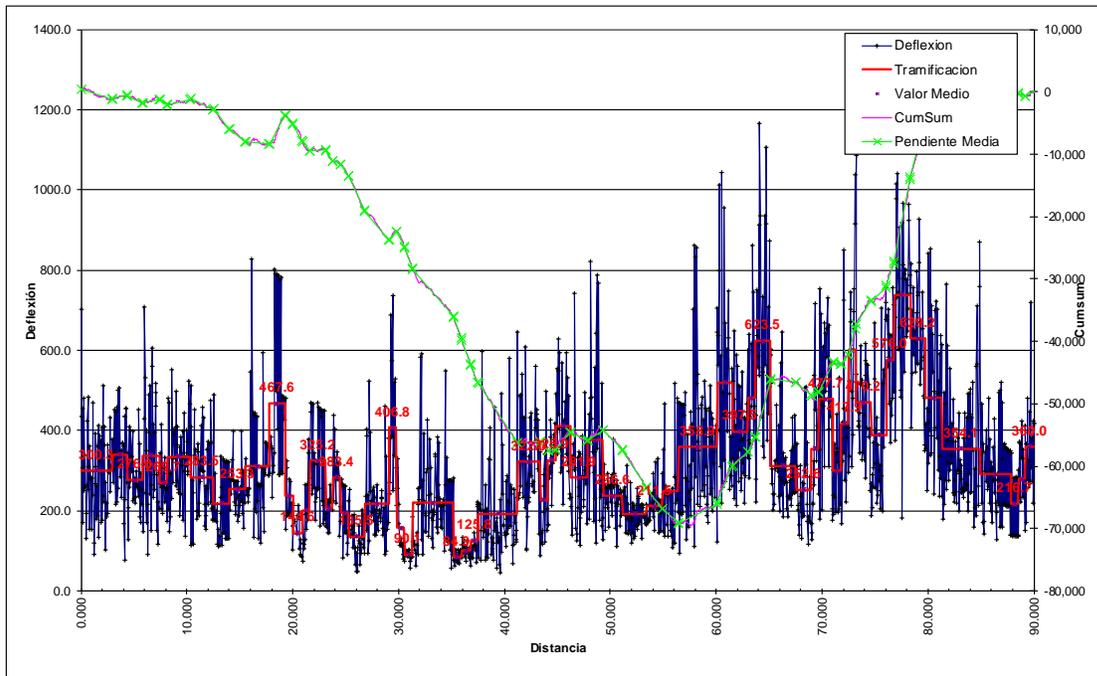
Figura No 19 Secciones Homogéneas

Las secciones homogéneas de comportamiento se determinan siguiendo los lineamientos de la metodología de diferencias acumuladas, tomando como datos de entrada el valor de la deflexión central. Para el caso en estudio el cambio de pendiente determina el cambio de sección homogénea.

Teniendo en cuenta los resultados de la figura anterior y consolidando sólo la información correspondiente del tramo en estudio comprendido del PR64+000 al PR72+000 del sector 90-09, tenemos que:
