**DIAGNÓSTICO VÍAS URBANAS PAVIMENTO RÍGIDO MUNICIPIO DE  
GACHANCIPÁ CUNDINAMARCA**

Monografía

UNIVERSIDAD MILITAR NUEVA GRANADA

2014

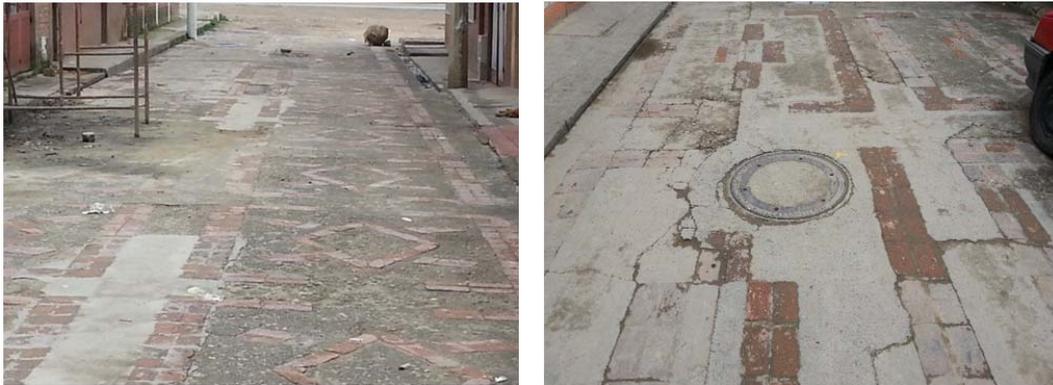
**ILUSTRACIÓN 2: UBICACIÓN PLACAS ENTRE CALLE 3 SUR ENTRE CRA 3 Y 4**

El flujo vehicular en esta vía no es representativo ya que existen vías alternas en pavimento flexible por donde transitan los vehículos de carga, por tanto no existen variaciones significativas.

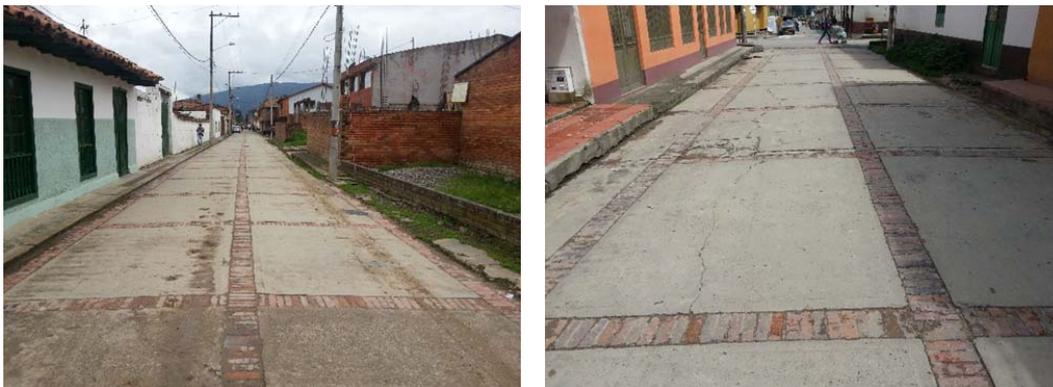
**ILUSTRACIÓN 12: ESTADO ACTUAL VIA CALLE 4 ENTRE CRA 3 Y 4**

La vía de la calle 4ta entre calles tercera y cuarta es una vía que se caracteriza por presentar tráfico pesado y el estacionamiento del mismo ya que existen supermercados en este sector. Por lo mismo la comunidad está solicitando a la Alcaldía Municipal o el ente competente para realizar un mantenimiento, es una vía que lleva de construidos 12 años y en la actualidad no presenta mayores daños, los cuales pueden ser reparadores y así dar otros años de durabilidad a la misma.
