SEGUIMIENTO A LA APLICABILIDAD DEL DISEÑO DE PLACA HUELLA  
SUGERIDO POR EL INVIAS PARA VIAS Terciarias.

HENRY BACCA ARCINIEGAS.

UNIVERSIDAD MILITAR NUEVA GRANADA  
FACULTAD DE INGENIERÍA  
BOGOTÁ D.C.  
2015.

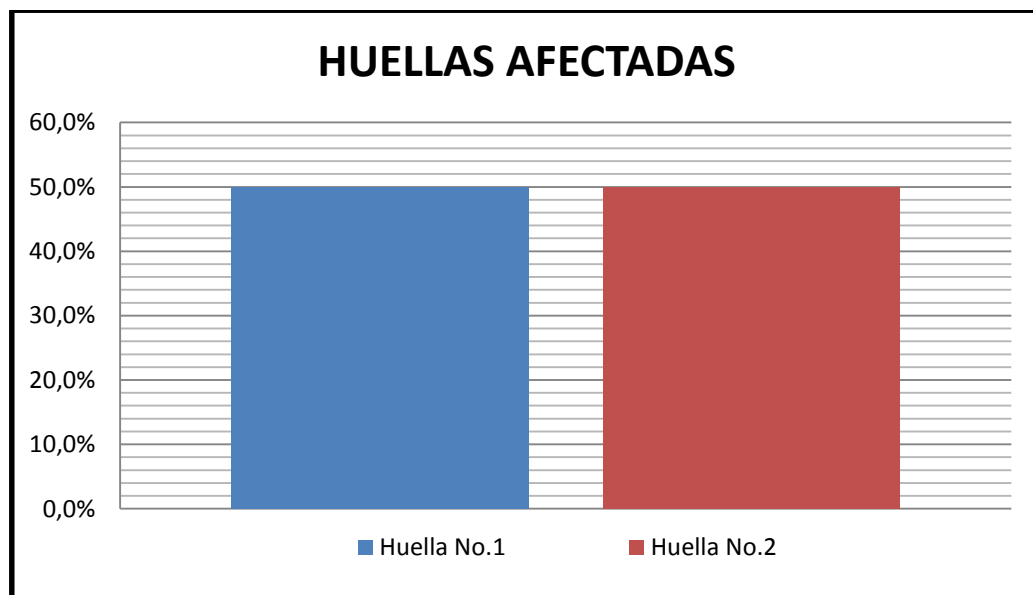
**Figura 4.** Placas afectadas.

Cada tramo está conformado por 54 placas de concreto, cuya sección de cada una de estas corresponde a 0.90 metros de ancho por 2.40 metros de longitud, sin embargo todas estas se ven afectadas ya que no se realizó el sellamiento de las respectivas juntas, situación que está permitiendo la filtración de agua hacia la base de las placas huellas, de allí que en la tabla No.3 se esté catalogando que el 100% del pavimento se encuentra afectado, ya que esta falla es general en toda la estructura.

En la figura No.4 se da a conocer una representación gráfica de la afectación del pavimento en placa huella construido en el tramo de la vía el Triunfo – San José.

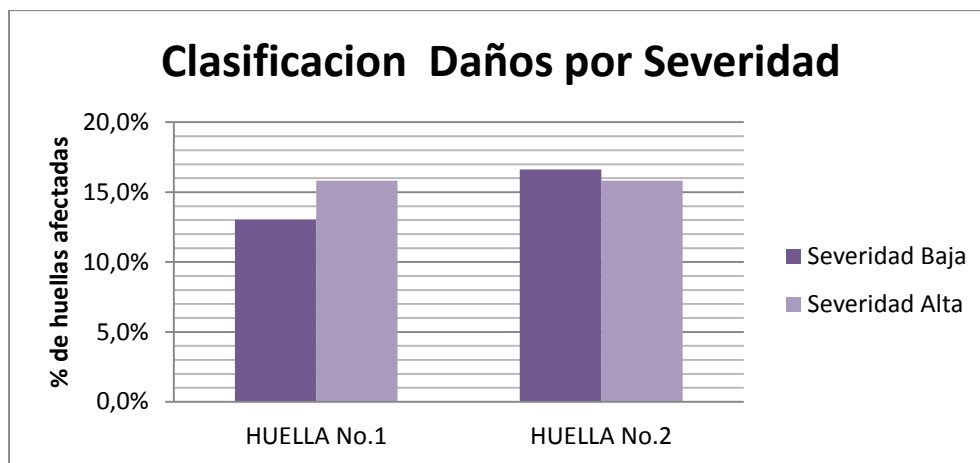
**Figura 5.** Clasificación de severidad.

En la figura No.5 se realiza la representación gráfica de los resultados obtenidos en la anterior tabla, en los cuales se observa que la huella No.2 que corresponde al riel derecho sentido el Triunfo – San José es el más afectado con respecto a la huella No. 1 y corresponde a una severidad baja, no obstante en la huella 1, se evidencia con un porcentaje muy cercano al del carril 2 con una afectación de severidad alta.
