**Estudio de la vulnerabilidad sísmica en viviendas de uno y dos pisos de mampostería
confinada en el barrio San Judas Tadeo II en la ciudad de Santiago de Cali**

**Trabajo de grado
José Ricardo Garcés Mora.**

**Universidad Militar Nueva Granada
Facultad de Estudios a Distancia
Programa de Ingeniería Civil**

**Bogotá D.C
Abril, 2017.**

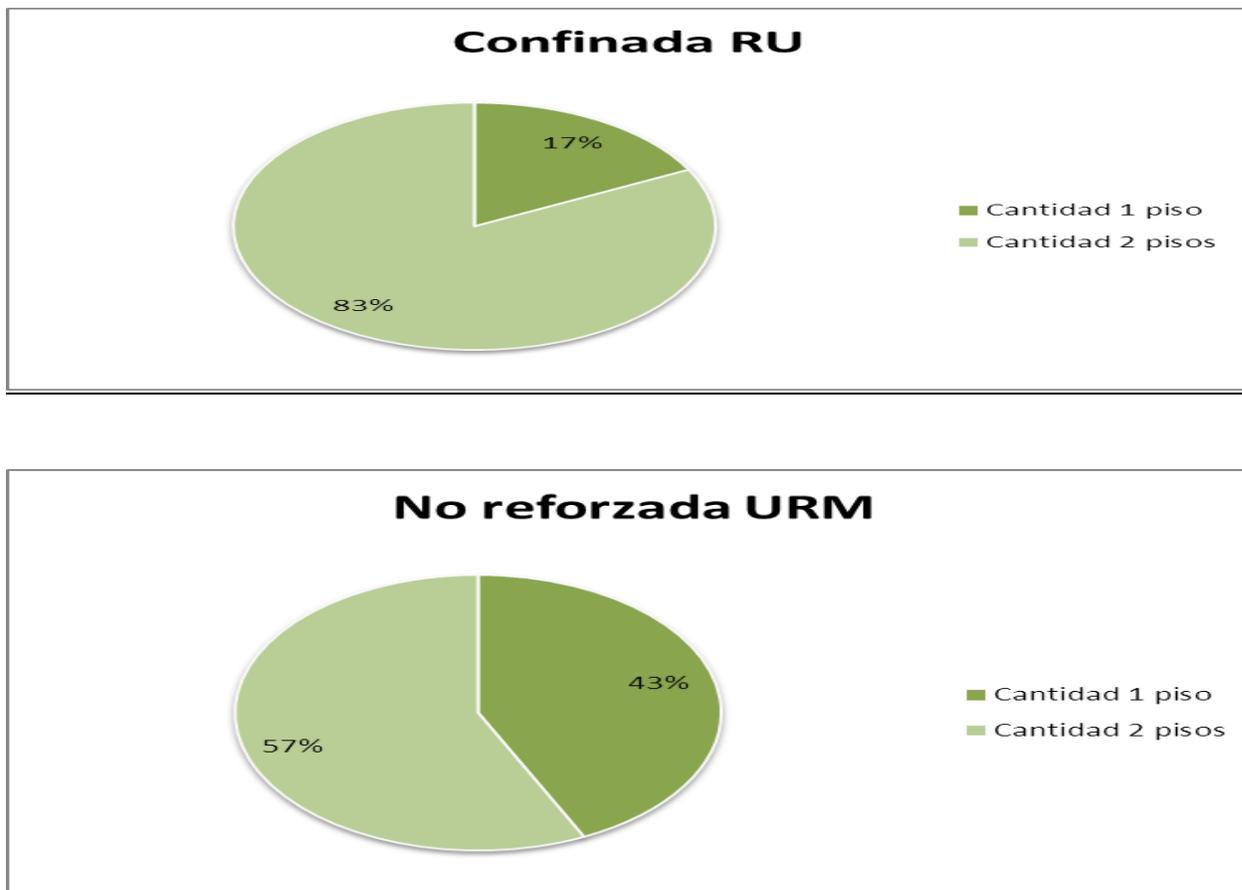
Figura 12 Porcentaje de viviendas confinadas y no confinadas

La figura 12 corresponde al porcentaje de viviendas confinadas y no confinadas, se presenta que las viviendas confinadas de un piso es el 17% y de dos pisos es del 83%, esto implica la presencia en el sector de un alto número de viviendas de dos pisos, los cuales tienen un confinamiento, pero se ubican en una calificación estructural alta, se observa también y con porcentajes elevados las viviendas no confinadas, datos del 57% en viviendas de dos pisos y del 43% en viviendas de un piso, son cifras preocupantes que invitan a presentar con diligencia una propuesta de solución en aras de un mejoramiento estructural.

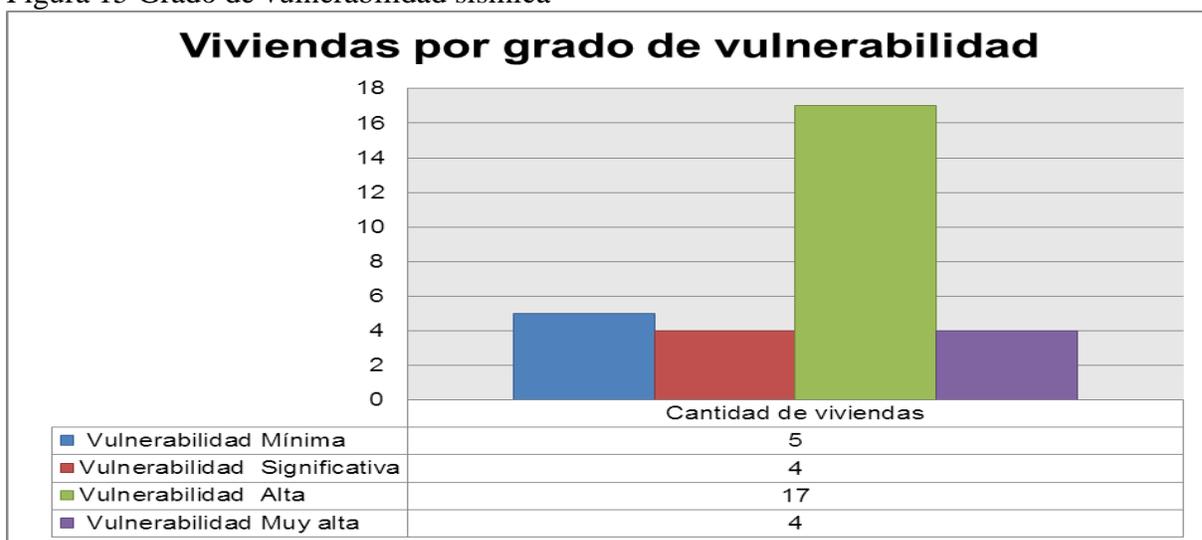
Figura 15 Grado de vulnerabilidad sísmica

La figura 15 corresponde al grado de vulnerabilidad sísmica, se puede observar que la vulnerabilidad alta se da en 17 viviendas que representan un 57% de las viviendas inspeccionadas y corresponde al dato más representativo por la cantidad que se muestra en relación a los otros grados de vulnerabilidad, esta situación se debe en términos generales a la falta de los elementos estructurales de confinamiento, las buenas prácticas constructivas y la calidad de los materiales.

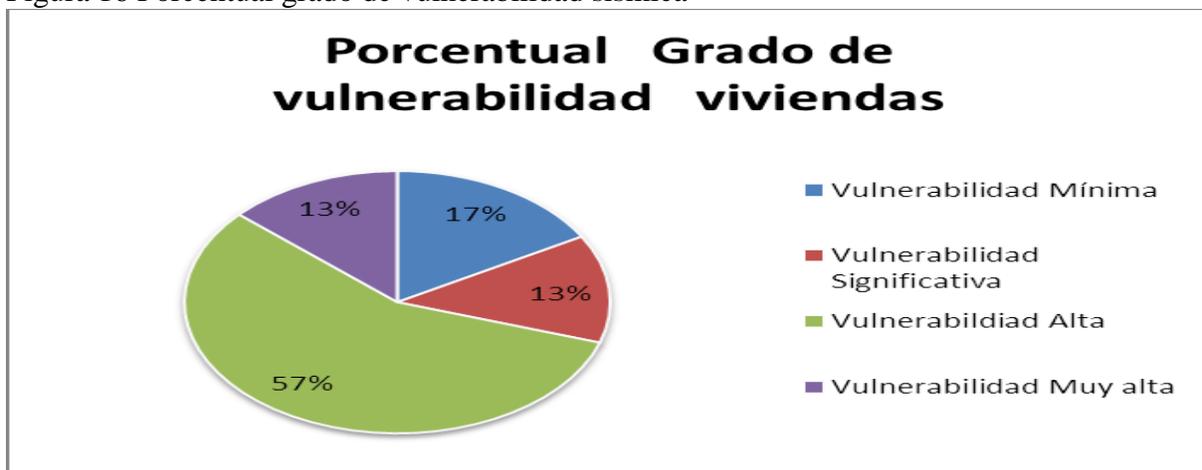
Figura 16 Porcentual grado de vulnerabilidad sísmica

La Figura 16 corresponde al porcentual de grados de vulnerabilidad de las viviendas, se puede inferir que la vulnerabilidad mínima está en un 17%, y se retoma la tabla 7, especialmente los datos que corresponden a una vulnerabilidad mínima, pérdidas materiales menores al 5% del área construida, muertos y heridos 10% de los moradores de la vivienda, una calificación estructural de $S \geq 1.5$, además está por encima en un 4% con respecto a las vulnerabilidades muy alta y significativa, la deducción es reducir el 57% de vulnerabilidad alta y aumentar los porcentajes de vulnerabilidad mínima, para lograrse se deben mejorar las condiciones estructurales existentes con la realización de elementos de confinamiento, formar anillos estructurales donde todos los elementos se unan entre sí formando un diafragma.

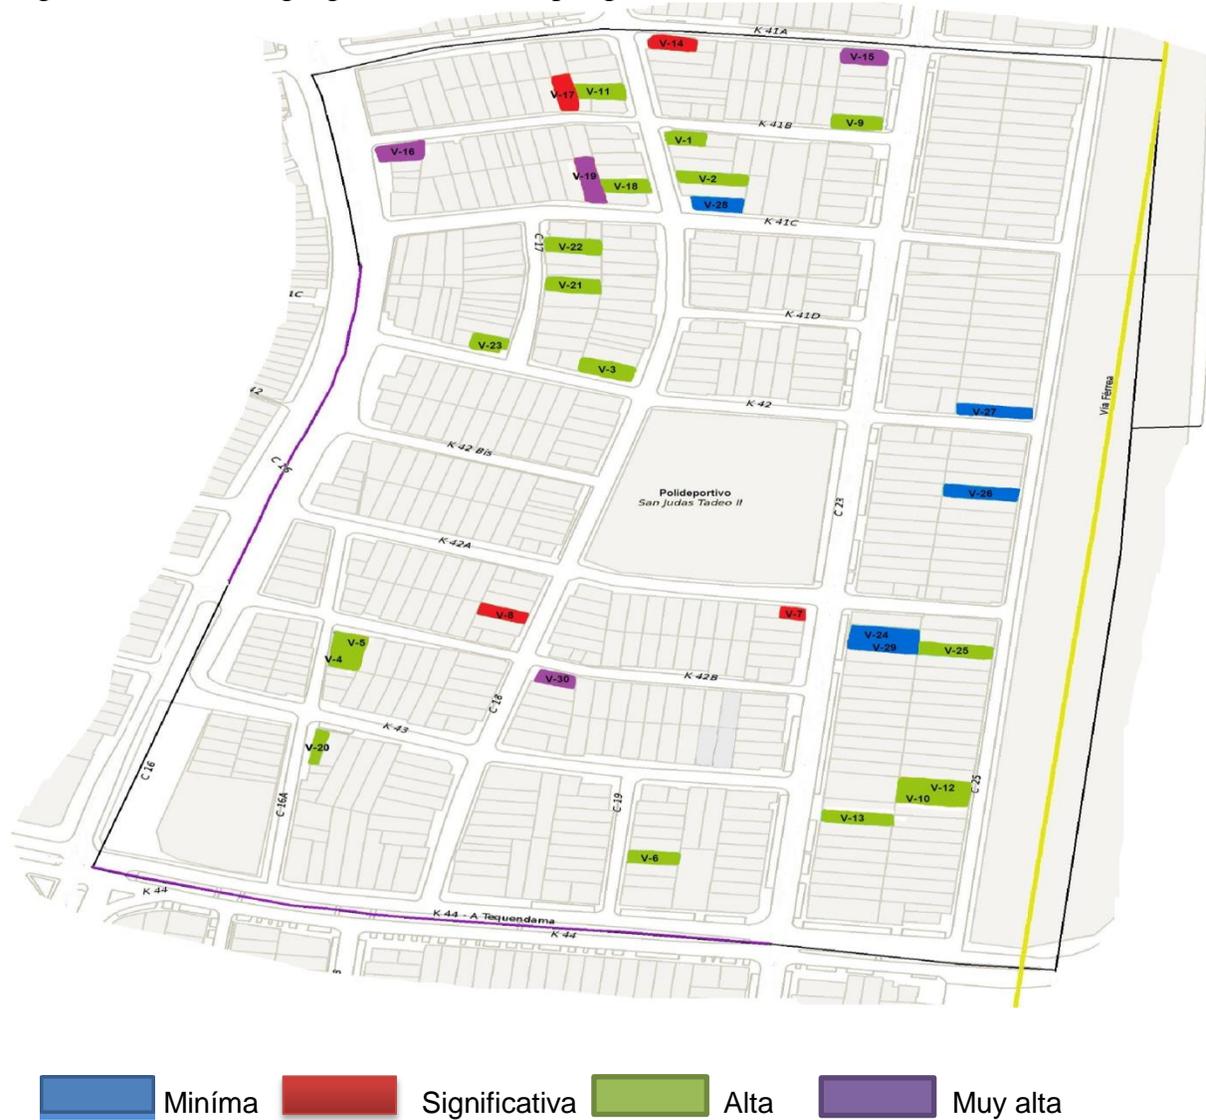
Figura 17 Ubicación geográfica viviendas por grado de vulnerabilidad

La Figura 17 corresponde a la ubicación geográfica de las viviendas por grado de vulnerabilidad sísmica, se presenta el muestreo de las 30 viviendas distribuidas sobre el área del barrio, se deduce que al conocer la condiciones de vulnerabilidad de una manera particular es posible establecer las condiciones generales de vulnerabilidad sísmica del barrio, es decir reflexionar en un diagnóstico de las condiciones de vulnerabilidad sísmica en todo el barrio, es

partir de lo particular para llegar a lo general. El resultado de la gráfica arroja que el barrio presenta una vulnerabilidad alta.

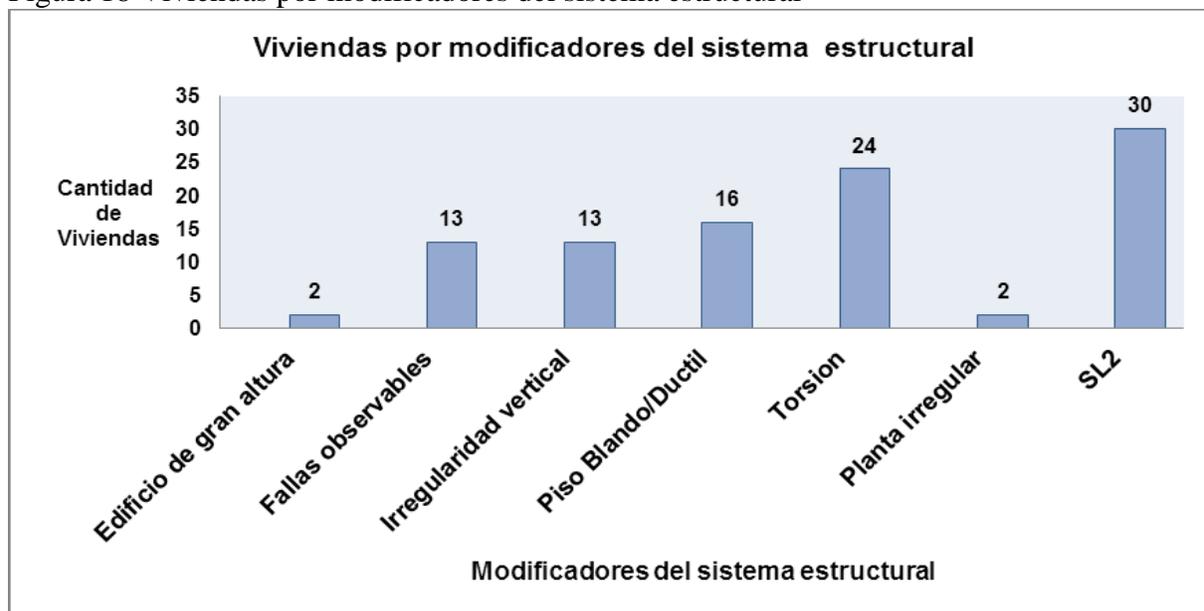
Figura 18 Viviendas por modificadores del sistema estructural

La figura 18 corresponde a las viviendas por modificadores del sistema estructural, se puede inferir en los datos que arrojan más cantidad de viviendas lo siguiente; las condiciones del terreno, en este caso S12 afectan considerablemente la estabilidad de la estructura, la descripción de este tipo de suelo es la presencia de arcilla, por lo general este tipo de suelos deben ser mejorados; los momentos de torsión se deben a la falta de muros en ambas direcciones distribuidos simétricamente y confinados en su área; el piso blando o dúctil se presenta en las viviendas existentes por la construcción de un piso superior en otro material más pesado o liviano; las fallas observables se refieren a la falta de continuidad de los elementos de confinamiento, los problemas de humedad presentes en las vivienda por problemas de desagües de aguas lluvias.

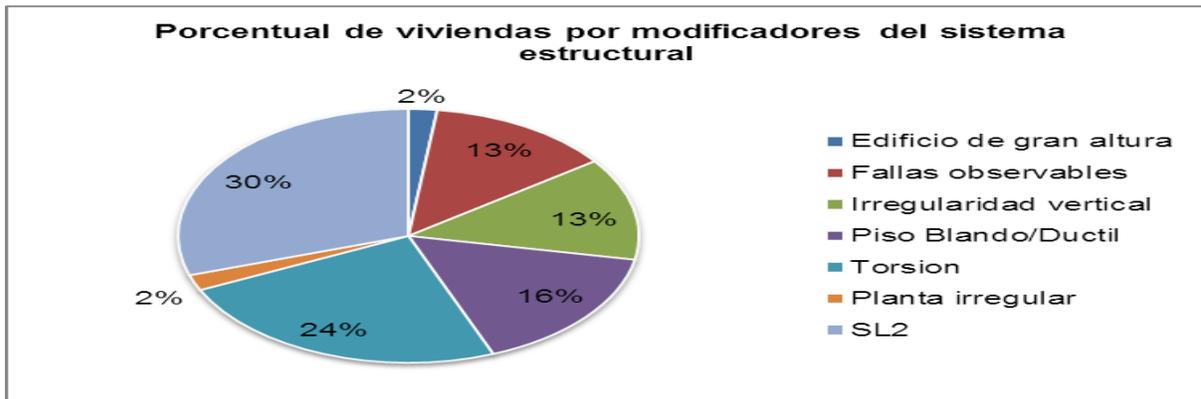
Figura 19 Porcentual de viviendas por modificadores del sistema estructural

La figura 19 corresponde al porcentual de viviendas por modificadores del sistema estructural, la razón por la cual los porcentajes de edificio de gran altura equivalente a un 2%,

hace referencia a viviendas que tienen una losa de entrepiso como cubierta que funciona como terraza ubicando la zonas de oficinas, con respecto al porcentaje del 2% de la planta irregular vale la pena resaltar que casi todas las viviendas no tienen otra forma diferente a la rectangular, y es un punto a favor en cuanto a su estabilidad estructural.

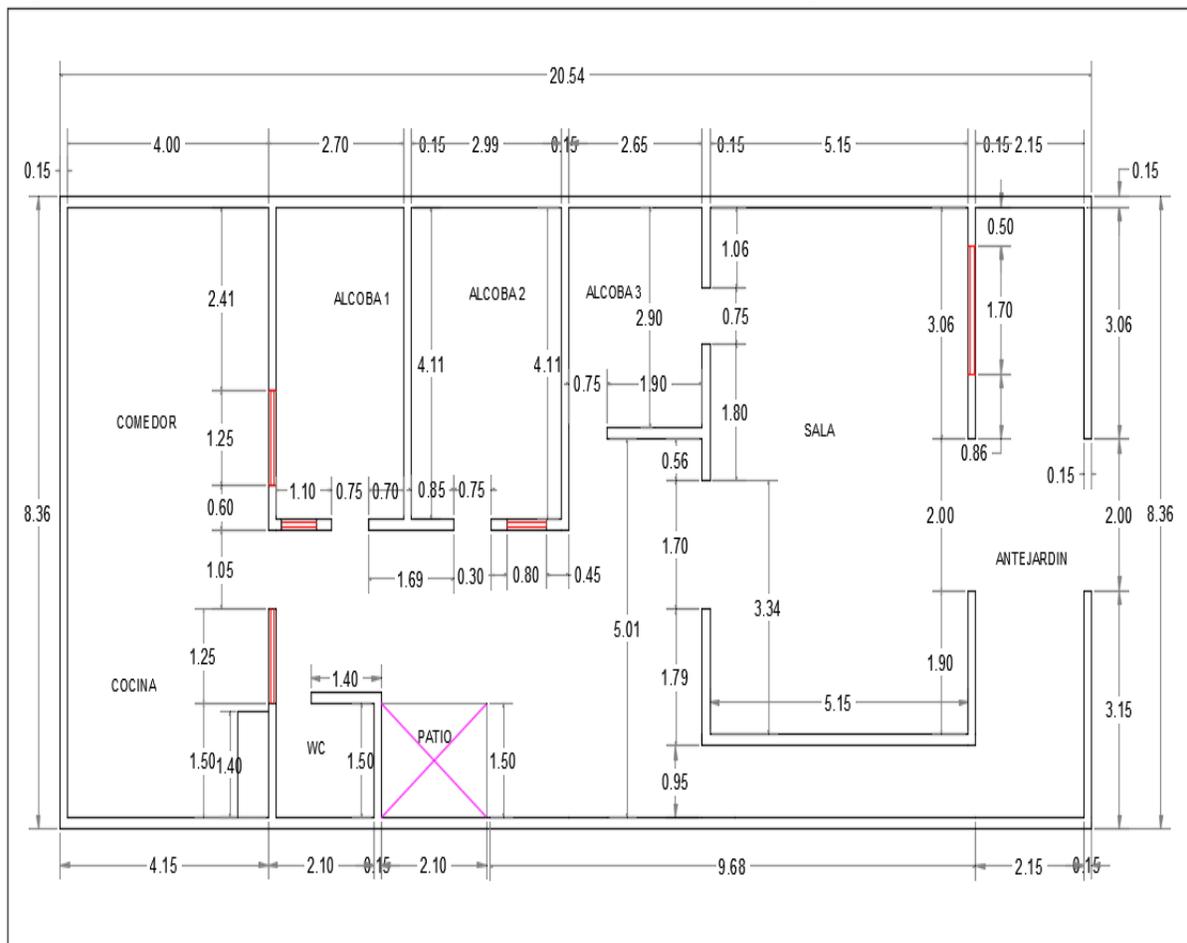
Figura 27 Levantamiento distribución existente vivienda de un piso

La figura 27 se presenta la planta existente, se realizó un levantamiento con cinta métrica de los diferentes ambientes que conforman la vivienda.

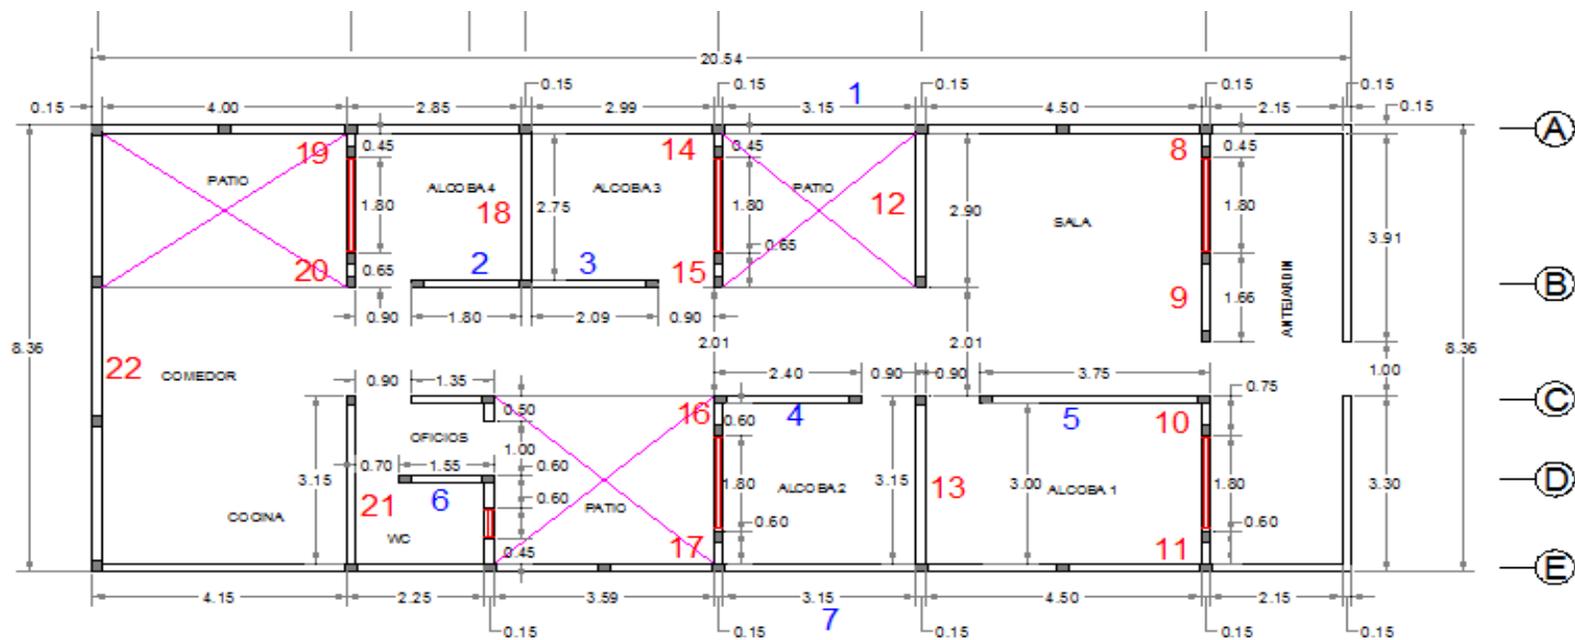
Figura 30 Longitud simétrica de muros vivienda de un piso

La figura 30 se presenta los muros confinados en el eje x y en el eje y, debidamente numerados, identificando cada muro confinado en el eje correspondiente.

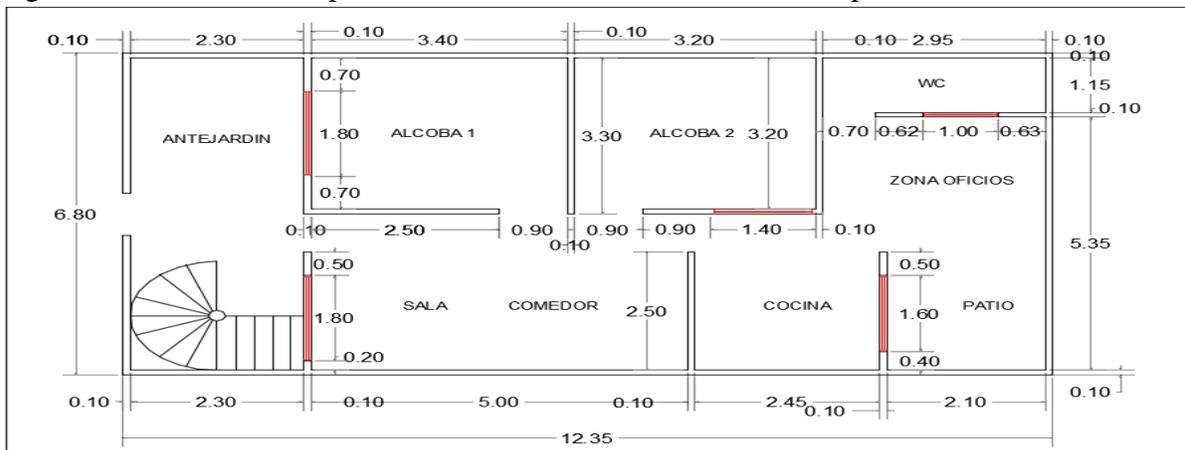
Figura 36 Levantamiento planta existente nivel 1 viviendas de dos pisos

Las figuras 36 y 37 son los levantamientos con cinta métrica de la vivienda existente, tomando las medidas de cada ambiente que la conforman en cada piso.
