**“DETERMINAR UN PLAN DE ACCIÓN PARA LA CALLE 19 ENTRE  
CARRERAS 32 Y 35 DE LA CIUDAD DE NEIVA, DONDE LOS ÁRBOLES  
PLANTADOS EN EL SEPARADOR CENTRAL VIAL PRESENTAN UN  
CRECIMIENTO DESMEDIDO EN SUS RAÍCES, GENERANDO DETERIORO EN  
EL PAVIMENTO”**

**Propuesta de Trabajo de grado presentada como requisito parcial para optar  
al Título de Ingeniero Civil**

**UNIVERSIDAD MILITAR NUEVA GRANADA**

**NEIVA, DICIEMBRE 03 DE 2016**

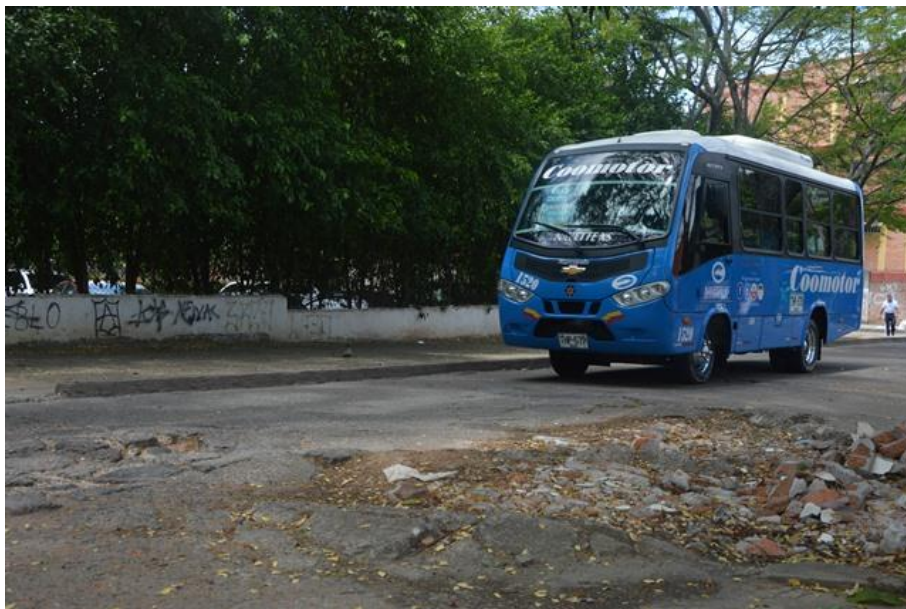
Los accidentes de motociclistas son continuos debido al estado de la calle.

La vía es ruta de busetas de servicio público y por eso presenta alto flujo de tránsito.

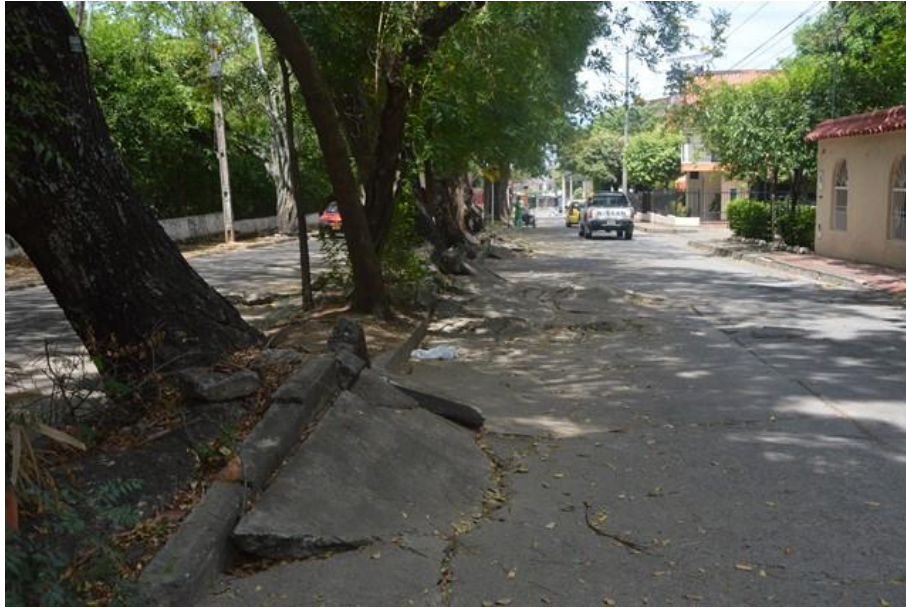
La vía es la entrada principal del barrio Buganviles.
